### บทที่ 3

#### ผลการติดตามตรวจสอบคุณภาพสิ่งแวดล้อม

การติดตามตรวจสอบคุณภาพสิ่งแวดล้อม ของ โครงการ เค.วี.แมนชั่น (อาคารพักอาศัย 8 ชั้น) (ระยะดำเนินการ) บริษัท เค.วี. แมนชั่น จำกัด ดำเนินการจัดจ้าง บริษัท เอส.พี.เจ.โซแอนติฟิค จำกัด โดยทำการตรวจวัดคุณภาพน้ำทิ้ง บริเวณพื้นที่โครงการ เดือน ธันวาคม พ.ศ.2565

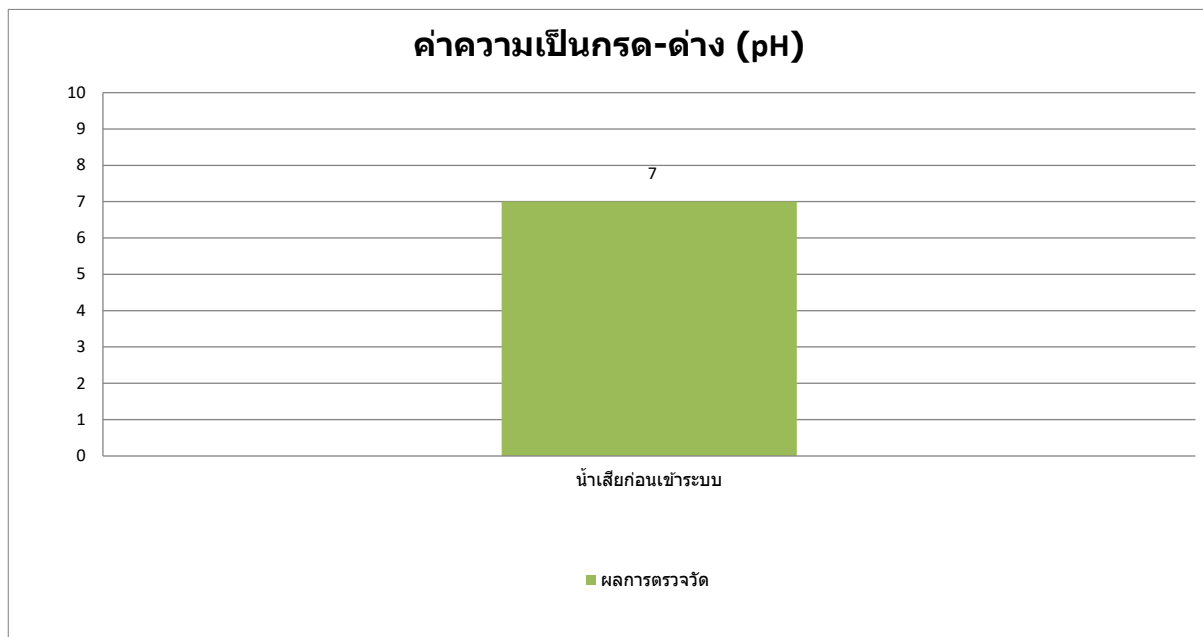
กราฟที่ 3.1-1 กราฟเปรียบเทียบผลการตรวจวัดคุณภาพน้ำทิ้งค่าความเป็นกรด-ด่าง (pH)  
จากน้ำทิ้งก่อนบำบัดเดือน ธันวาคม พ.ศ.2565

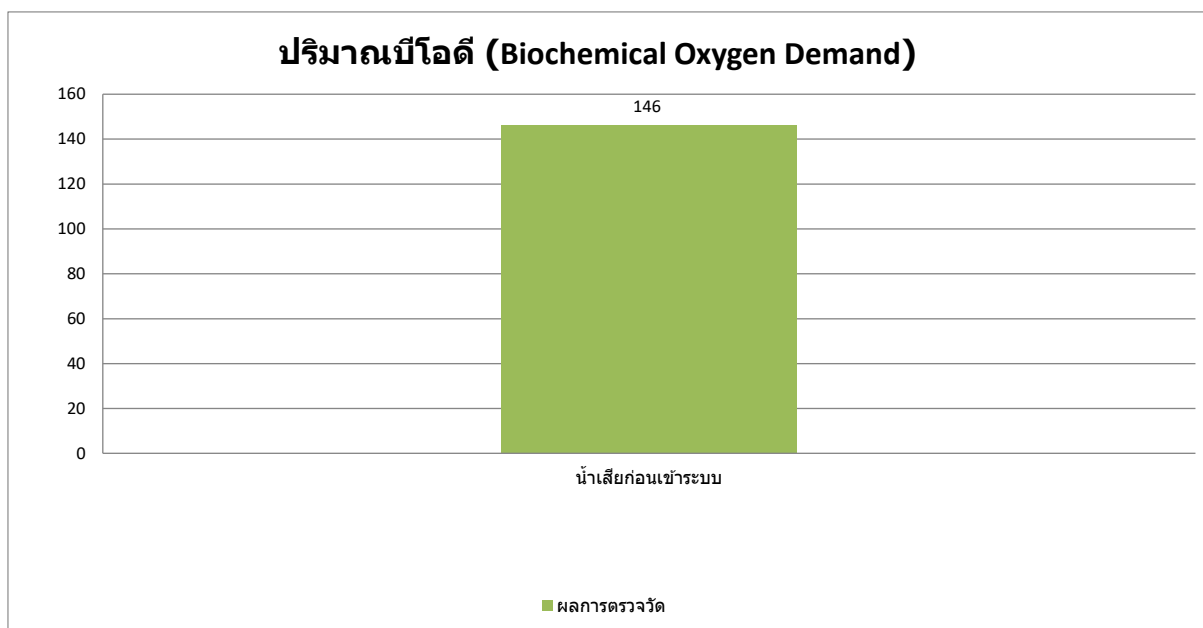
กราฟที่ 3.1-2 กราฟเปรียบเทียบผลการตรวจวัดปริมาณบีโอดี (BOD)  
จากน้ำทิ้งก่อนบำบัดเดือน ธันวาคม พ.ศ.2565

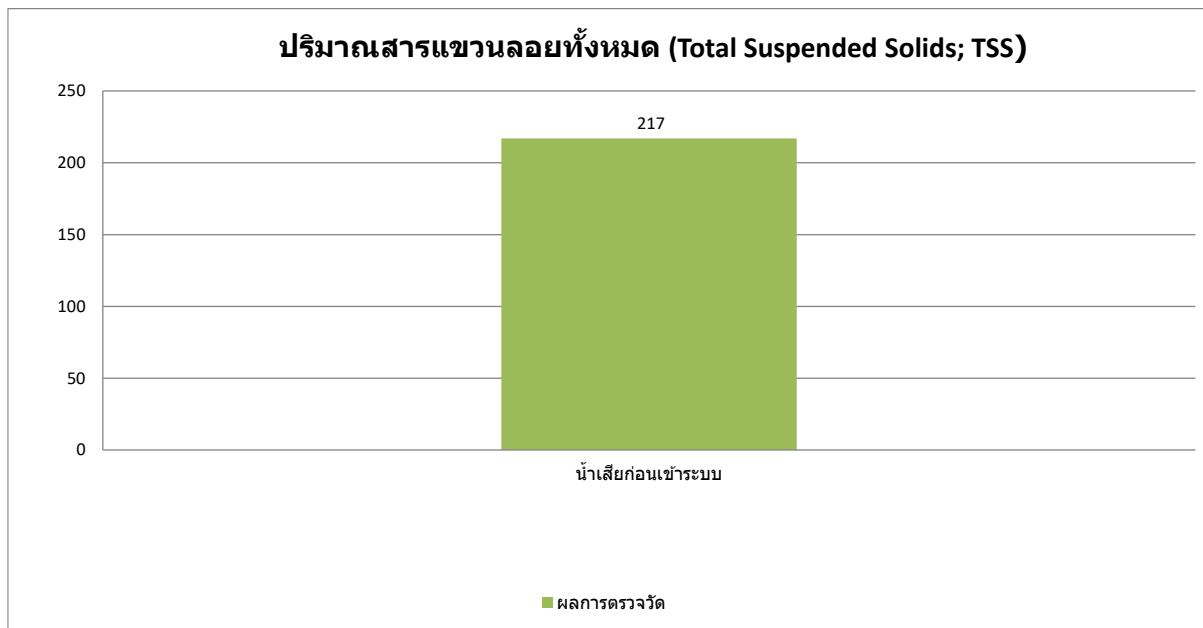
กราฟที่ 3.1-3 กราฟเปรียบเทียบผลการตรวจวัดปริมาณของแข็งแขวนลอย (Total Suspended Solids)  
จากน้ำทิ้งก่อนบำบัดเดือน ธันวาคม พ.ศ.2565

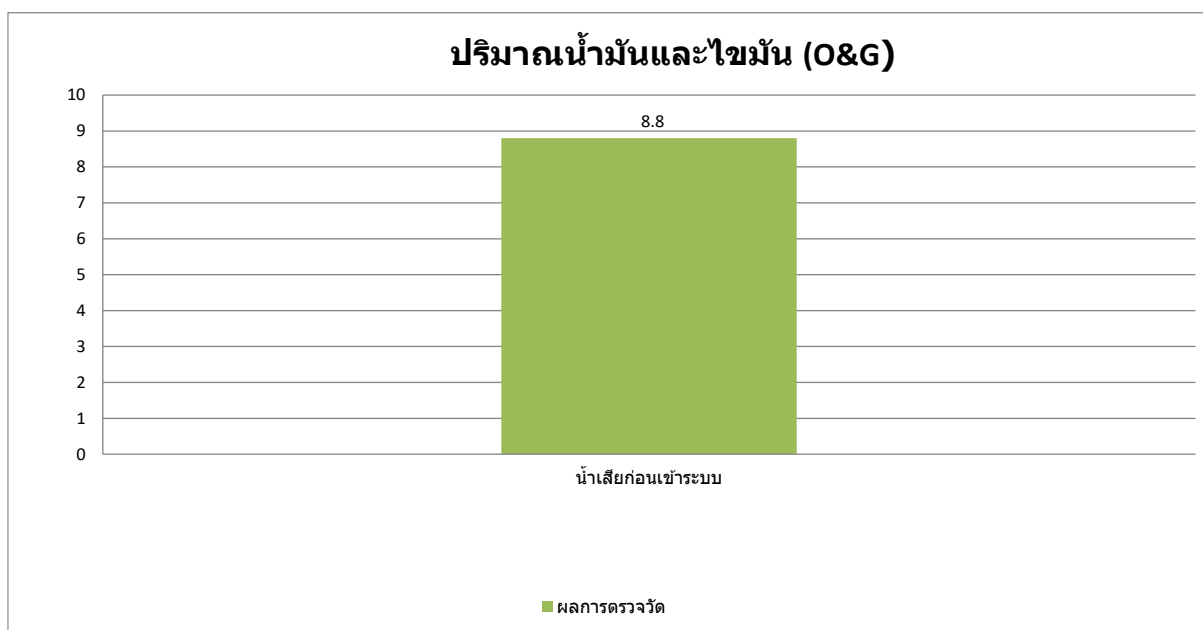
กราฟที่ 3.1-4 กราฟเปรียบเทียบผลการตรวจวัดปริมาณน้ำมันและไขมัน (Oil&Grease)  
จากน้ำทิ้งก่อนบำบัดเดือน ธันวาคม พ.ศ.2565

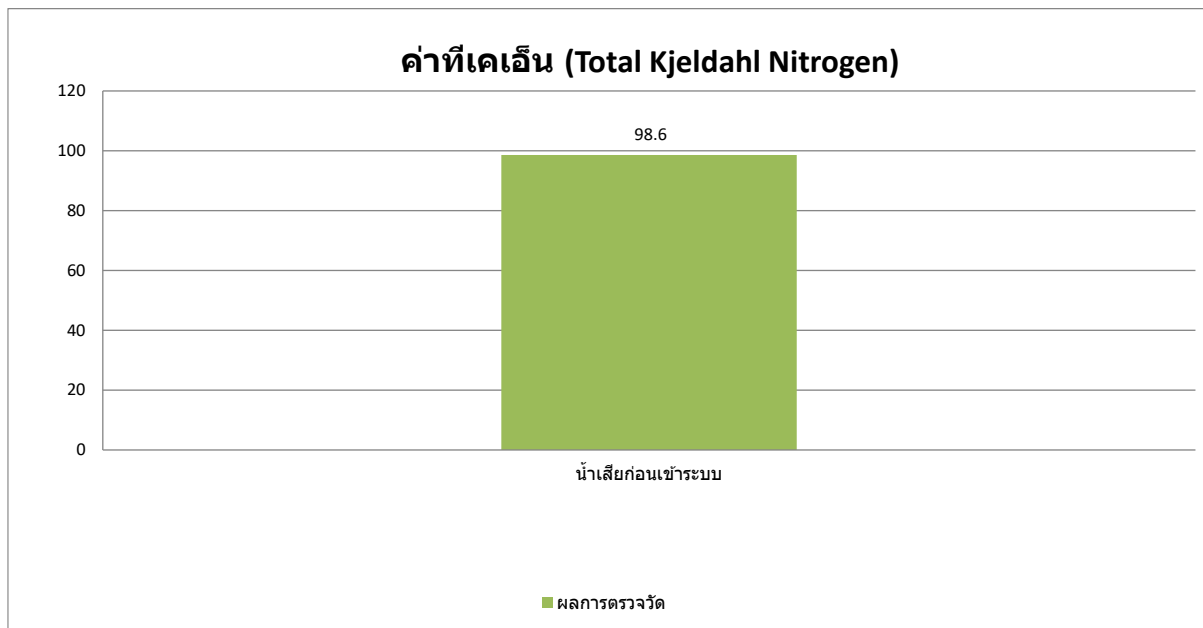
กราฟที่ 3.1-5 กราฟเปรียบเทียบผลการตรวจวัด ค่าที่เคเอ็น (TKN)  
จากน้ำทิ้งก่อนบำบัดเดือน ธันวาคม พ.ศ.2565

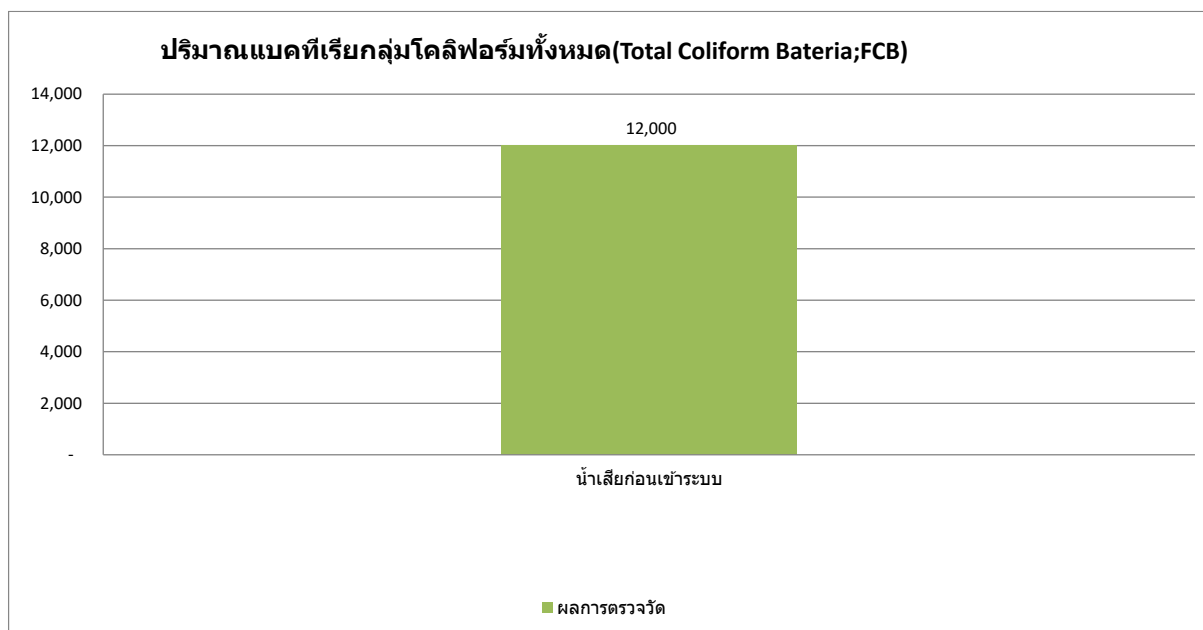
กราฟที่ 3.1-6 กราฟเปรียบเทียบผลการตรวจวัดปริมาณโคลิฟอร์มแบคทีเรียทั้งหมด (Total Coliform Bacteria)  
จากน้ำทิ้งก่อนบำบัดเดือน ธันวาคม พ.ศ.2565

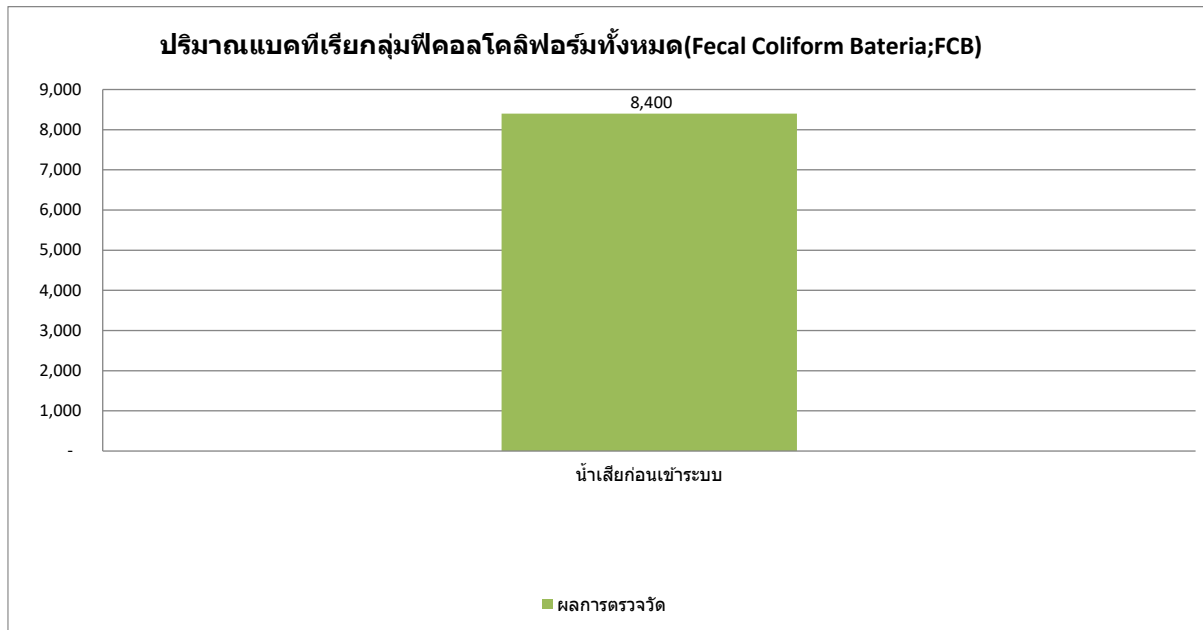
กราฟที่ 3.1-7 กราฟเปรียบเทียบผลการตรวจวัดปริมาณฟีคัลโคลิฟอร์มแบคทีเรียทั้งหมด (Fecal Coliform Bacteria)  
จากน้ำทิ้งก่อนบำบัดเดือน ธันวาคม พ.ศ.2565

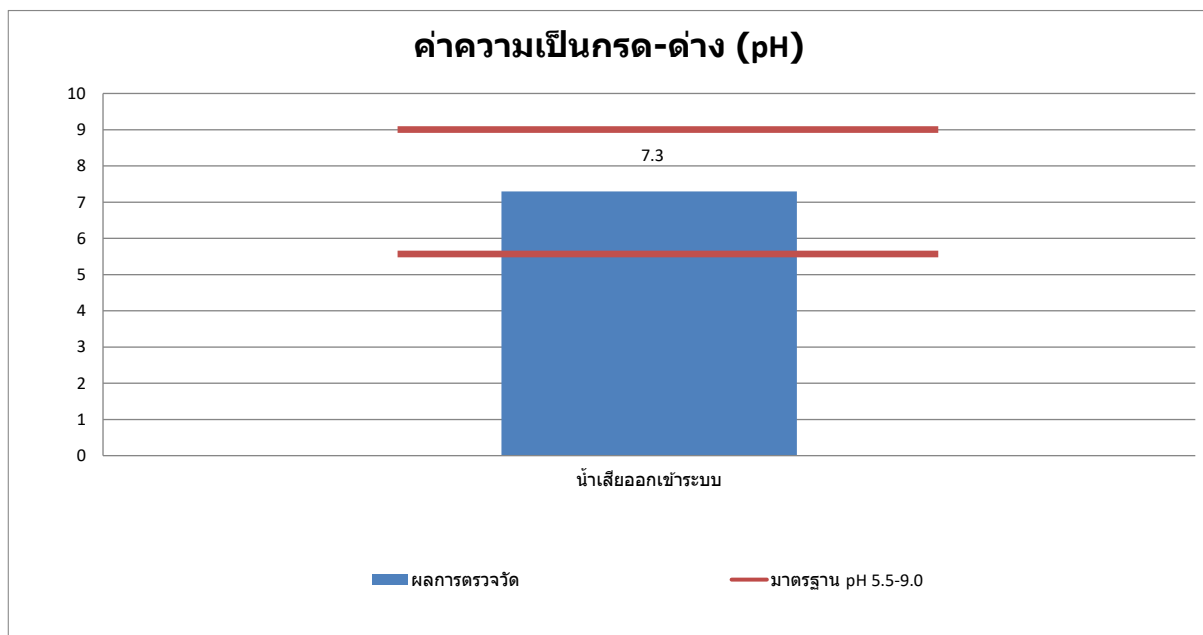
กราฟที่ 3.1-8 กราฟเปรียบเทียบผลการตรวจวัดคุณภาพน้ำทิ้งค่าความเป็นกรด-ด่าง (pH)  
จากน้ำทิ้งหลังการบำบัดเดือน ธันวาคม พ.ศ.2565

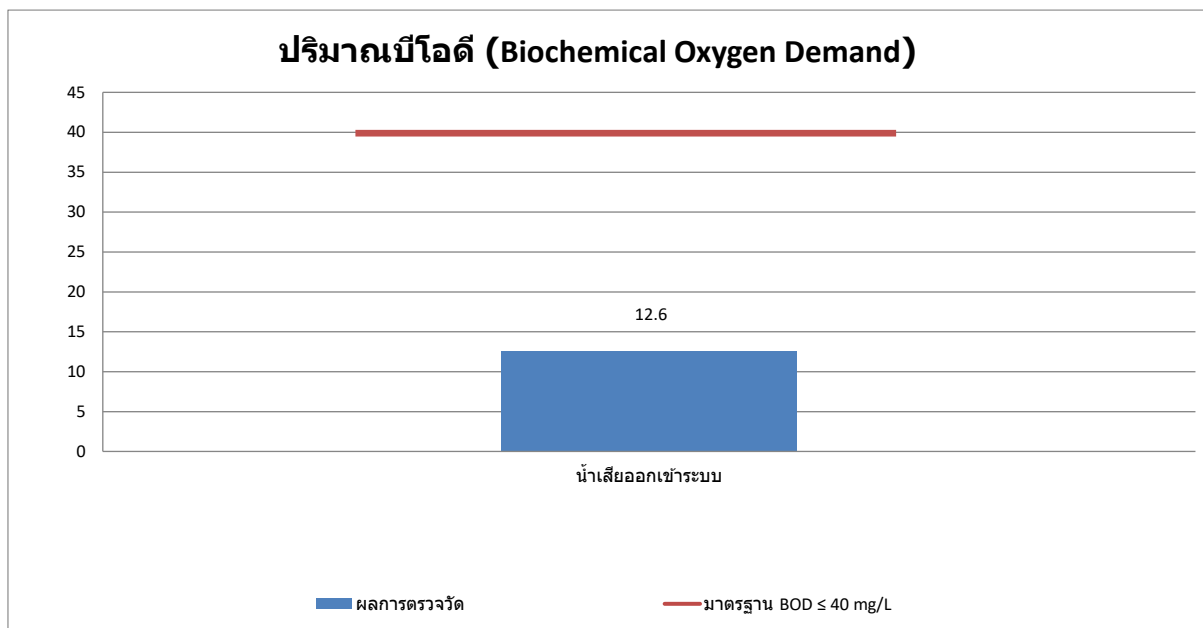
กราฟที่ 3.1-9 กราฟเปรียบเทียบผลการตรวจวัดปริมาณบีโอดี (BOD)  
จากน้ำทิ้งหลังการบำบัดเดือน ธันวาคม พ.ศ.2565

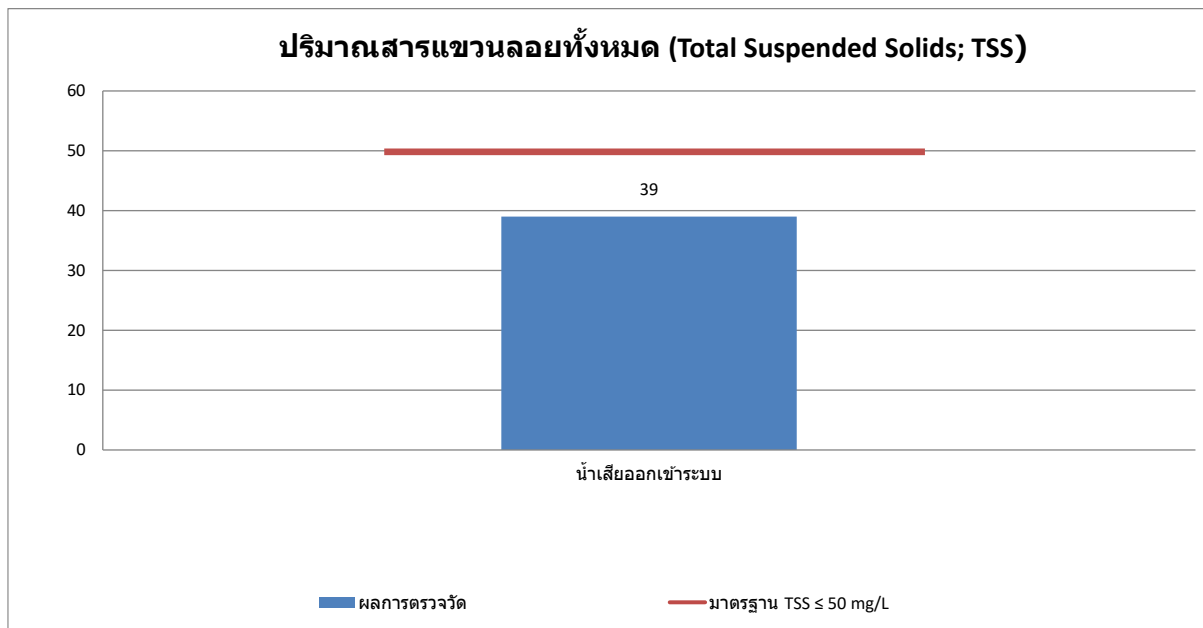
กราฟที่ 3.1-10 กราฟเปรียบเทียบผลการตรวจวัดปริมาณของแข็งแขวนลอย (Total Suspended Solids) จากน้ำทิ้งหลังการบำบัดเดือน ธันวาคม พ.ศ.2565

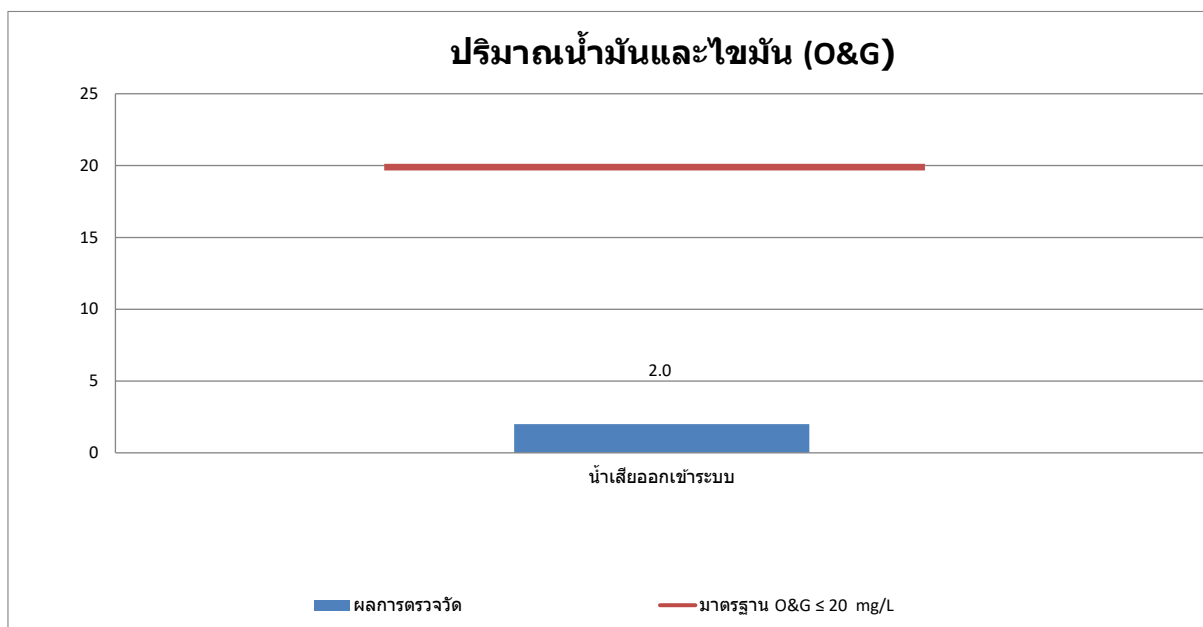
กราฟที่ 3.1-11 กราฟเปรียบเทียบผลการตรวจวัดปริมาณน้ำมันและไขมัน (Oil&Grease) จากน้ำทิ้งหลังการบำบัดเดือน ธันวาคม พ.ศ.2565

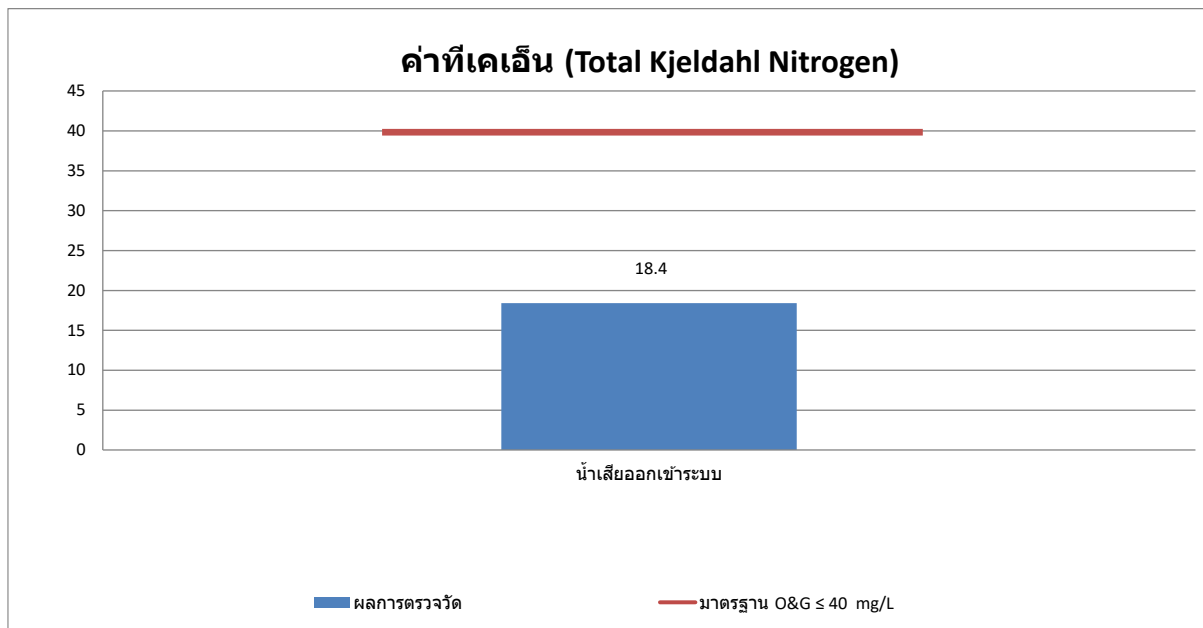
กราฟที่ 3.1-12 กราฟเปรียบเทียบผลการตรวจวัด ค่าที่เคเอ็น (TKN)  
จากน้ำทิ้งหลังการบำบัดเดือน ธันวาคม พ.ศ.2565

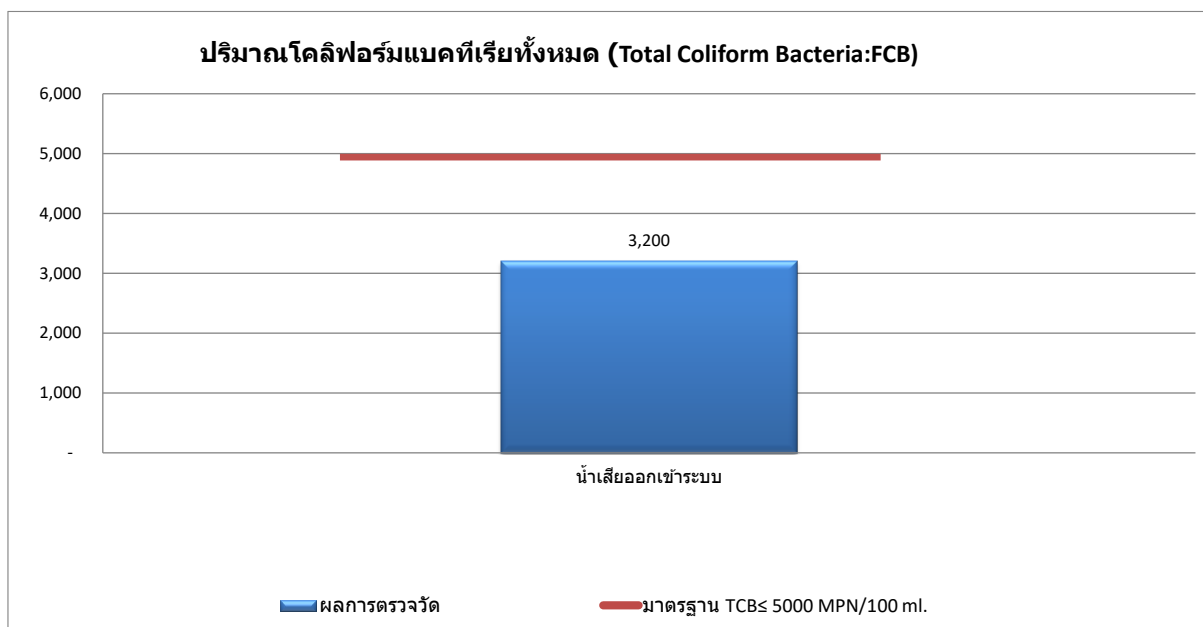
กราฟที่ 3.1-13 กราฟเปรียบเทียบผลการตรวจวัดปริมาณโคลิฟอร์มแบคทีเรียทั้งหมด (Total Coliform Bacteria)  
จากน้ำทิ้งหลังการบำบัดเดือน ธันวาคม พ.ศ.2565

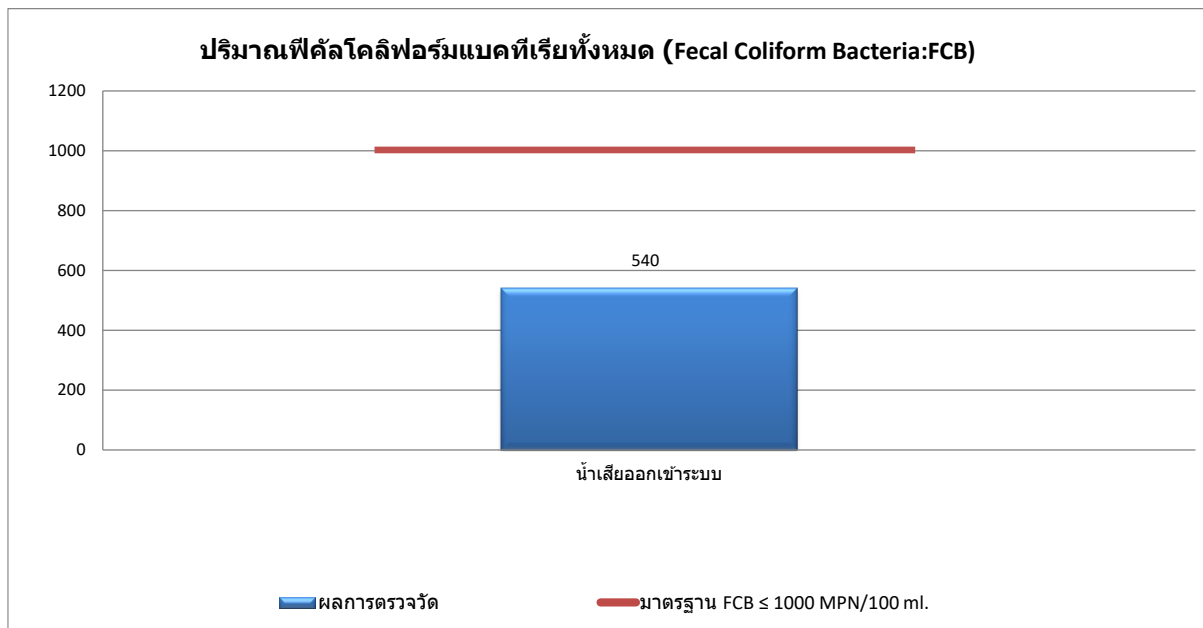
กราฟที่ 3.1-14 กราฟเปรียบเทียบผลการตรวจวัดปริมาณฟีคัลโคลิฟอร์มแบคทีเรียทั้งหมด (Fecal Coliform Bacteria) จากน้ำทิ้งหลังการบำบัดเดือน ธันวาคม พ.ศ.2565

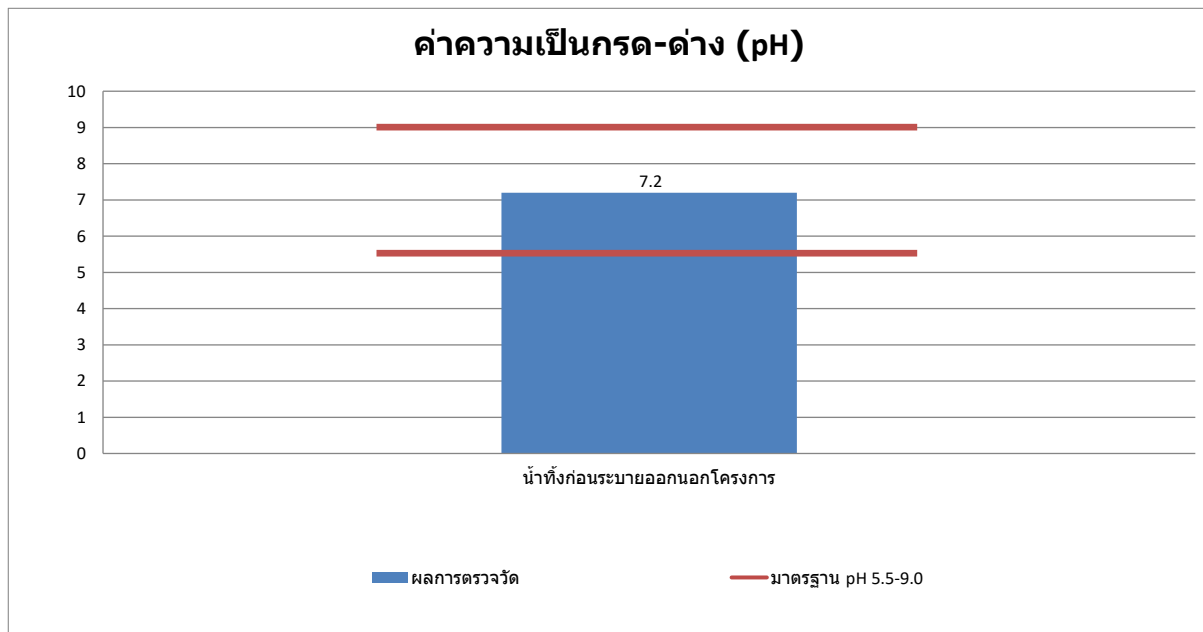
กราฟที่ 3.1-15 กราฟเปรียบเทียบผลการตรวจวัดคุณภาพน้ำทิ้งค่าความเป็นกรด-ด่าง (pH)  
จากน้ำทิ้งก่อนระบายออกนอกโครงการเดือน ธันวาคม พ.ศ.2565

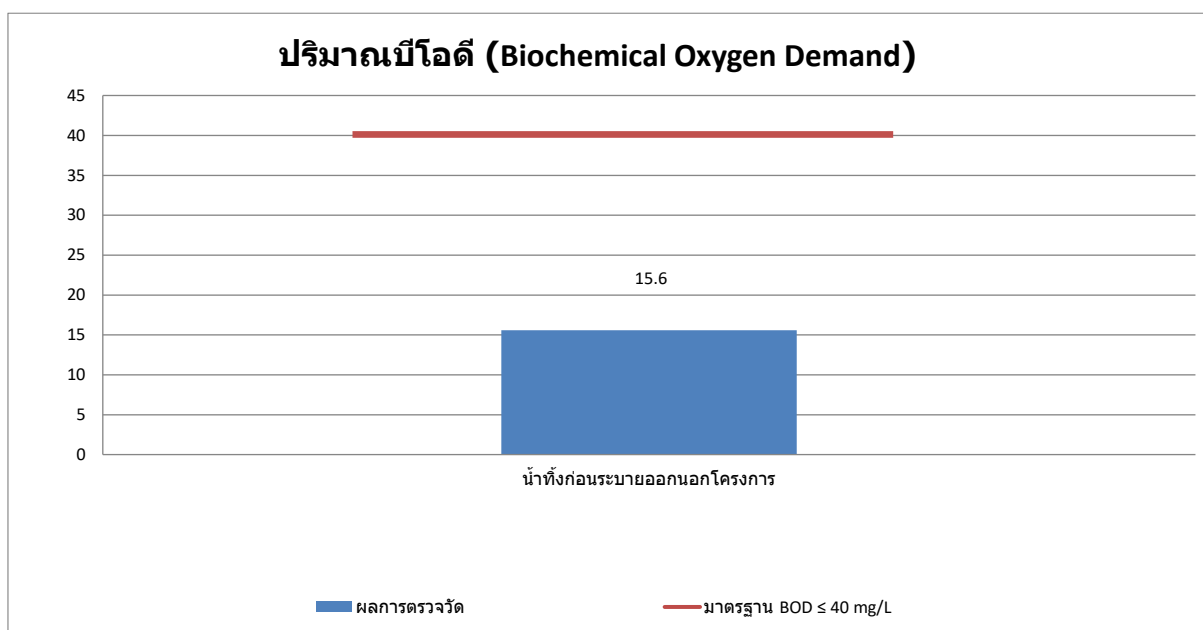
กราฟที่ 3.1-16 กราฟเปรียบเทียบผลการตรวจวัดปริมาณบีโอดี (BOD)  
จากน้ำทิ้งก่อนระบายออกนอกโครงการเดือน ธันวาคม พ.ศ.2565

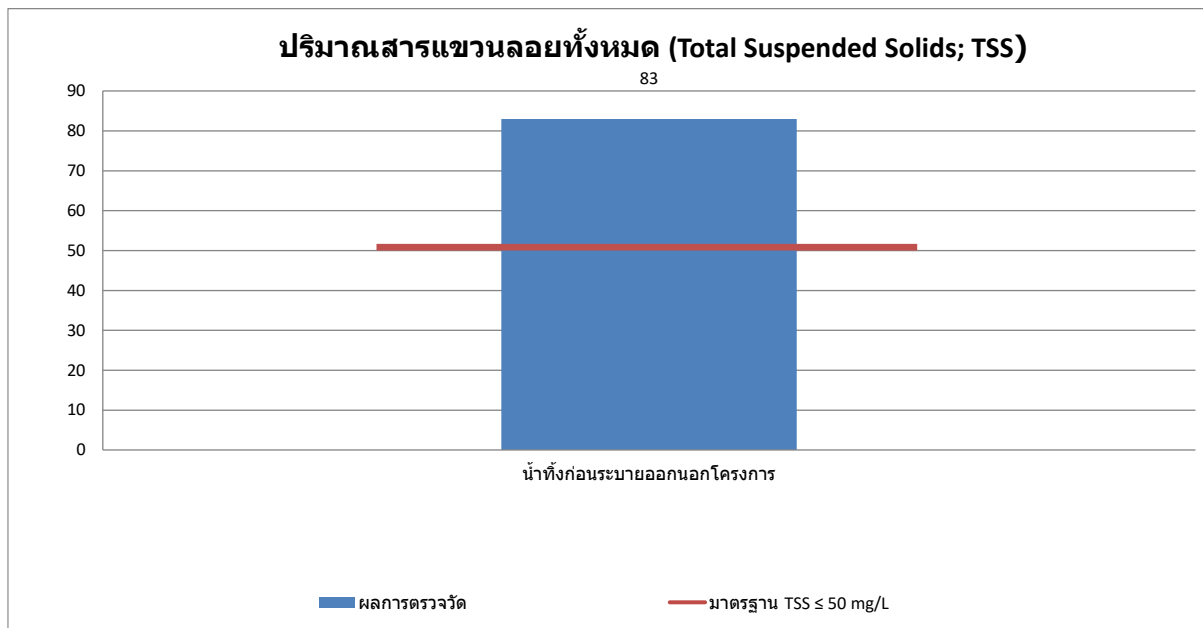
ดัชนีการตรวจวัด	หน่วย	ผลวิเคราะห์น้ำทิ้งก่อนระบายออกนอกโครงการ	มาตรฐาน
		วันที่เก็บตัวอย่าง	
		26/12/2565	
pH at 25 °C	-	7.2	5.0-9.0 <sup>(1)</sup>
Biochemical Oxygen Demand	mg/L	15.6	≤ 40 <sup>(1)</sup>
Total Suspended Solids	mg/L	83	≤ 50 <sup>(1)</sup>
Oil & Grease	mg/L	1.8	≤ 20 <sup>(1)</sup>
Total Kjeldahl Nitrogen	mg/L	20.4	≤ 40 <sup>(1)</sup>
Total Coliform Bacteria	MPN/100 mL	3,600	≤ 5,000 <sup>(2)</sup>
Fecal Coliform Bacteria	MPN/100 mL	580	≤ 1,000 <sup>(2)</sup>

กราฟที่ 3.1-17 กราฟเปรียบเทียบผลการตรวจวัดปริมาณของแข็งแขวนลอย (Total Suspended Solids)  
จากน้ำทิ้งก่อนระบายออกนอกโครงการเดือน ธันวาคม พ.ศ.2565

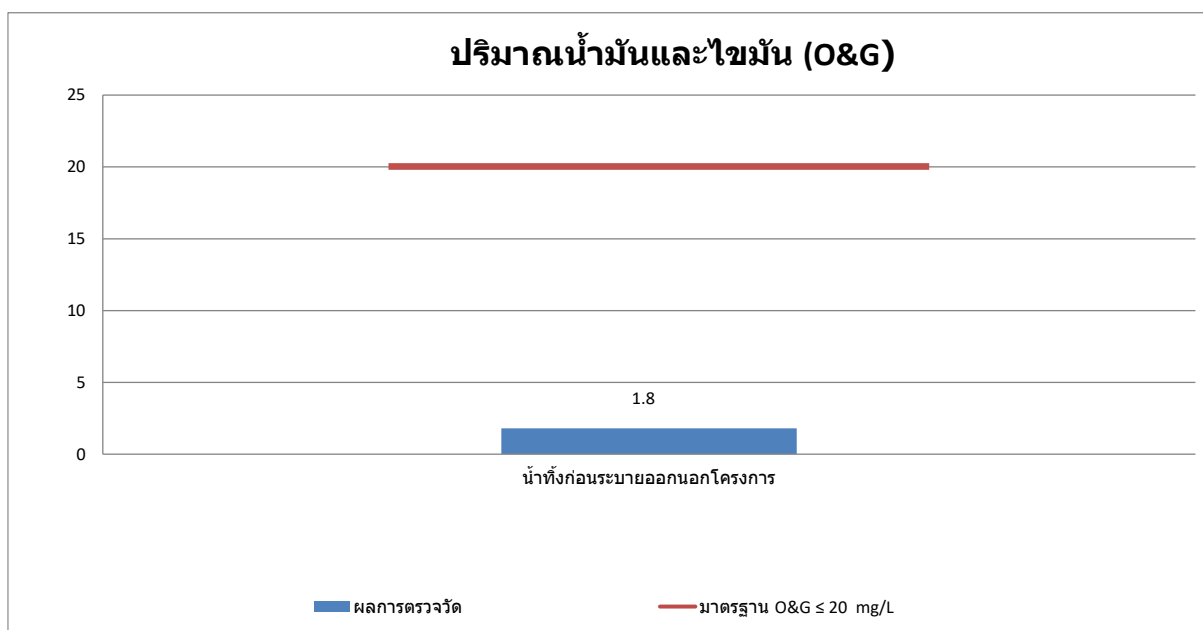
กราฟที่ 3.1-18 กราฟเปรียบเทียบผลการตรวจวัดปริมาณน้ำมันและไขมัน (Oil&Grease)  
จากน้ำทิ้งก่อนระบายออกนอกโครงการเดือน ธันวาคม พ.ศ.2565

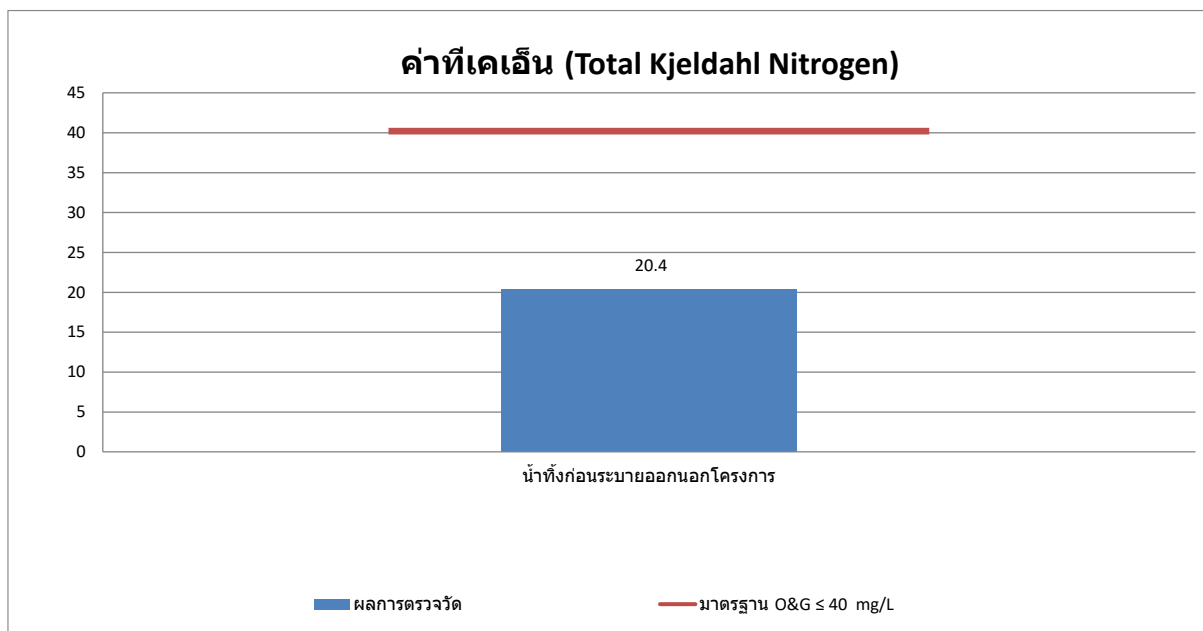
กราฟที่ 3.1-19 กราฟเปรียบเทียบผลการตรวจวัด ค่าที่เคเอ็น (TKN)  
จากน้ำทิ้งก่อนระบายออกนอกโครงการเดือน ธันวาคม พ.ศ.2565

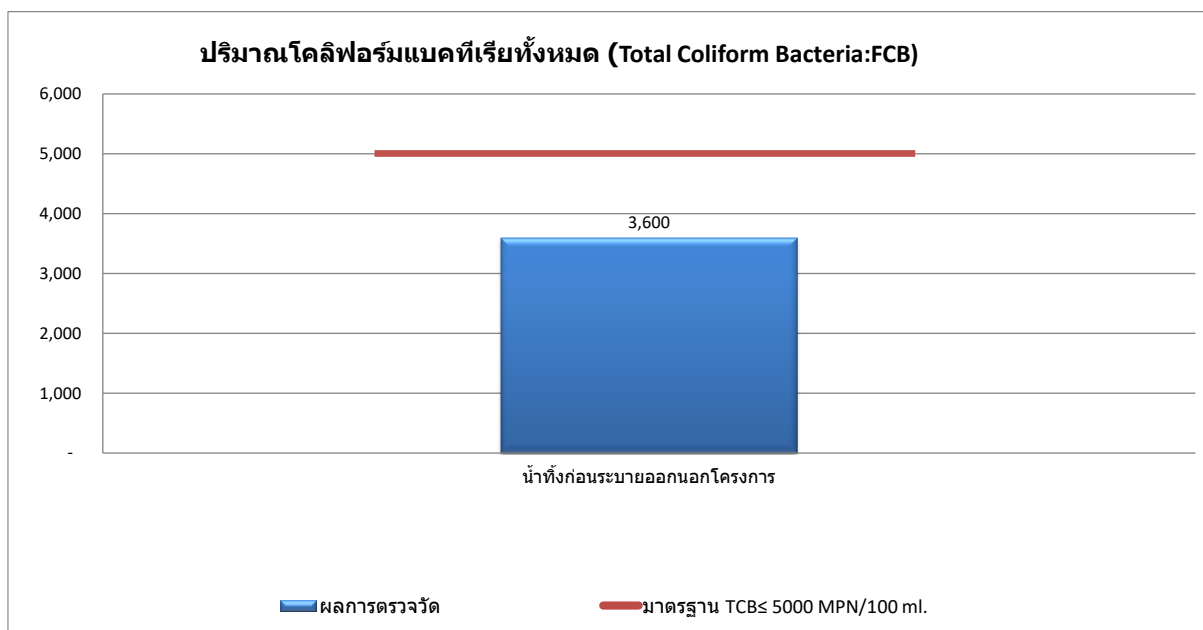
กราฟที่ 3.1-20 กราฟเปรียบเทียบผลการตรวจวัดปริมาณโคลิฟอร์มแบคทีเรียทั้งหมด (Total Coliform Bacteria)  
จากน้ำทิ้งก่อนระบายออกนอกโครงการเดือน ธันวาคม พ.ศ.2565

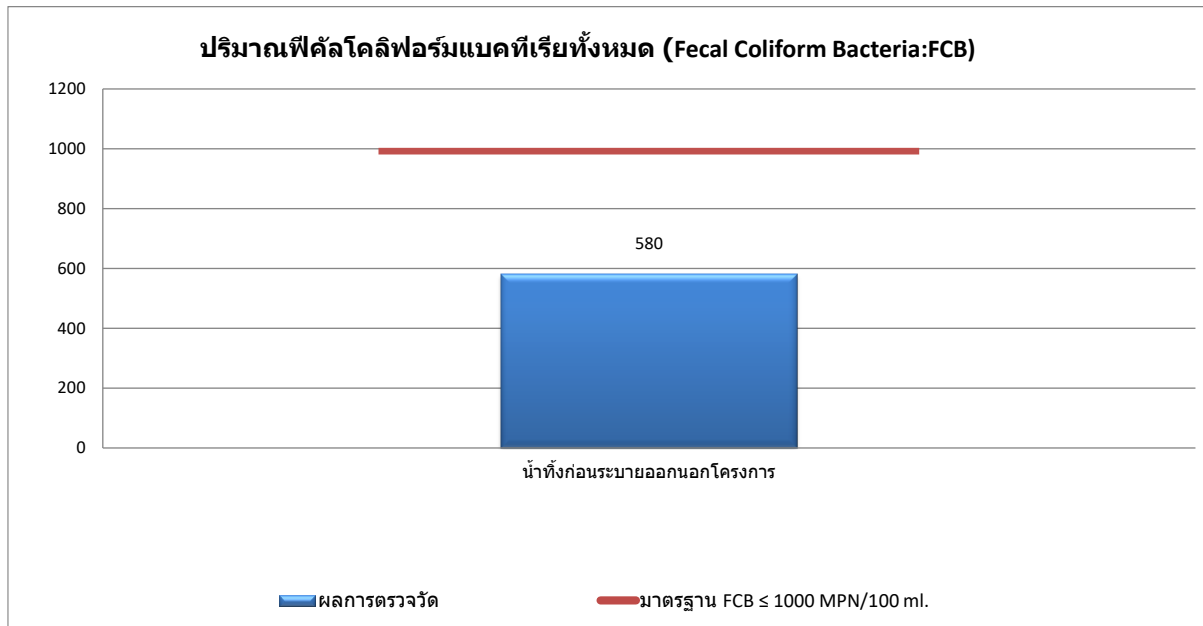
กราฟที่ 3.1-21 กราฟเปรียบเทียบผลการตรวจวัดปริมาณฟีคัลโคลิฟอร์มแบคทีเรียทั้งหมด (Fecal Coliform Bacteria)  
จากน้ำทิ้งก่อนระบายออกนอกโครงการเดือน ธันวาคม พ.ศ.2565

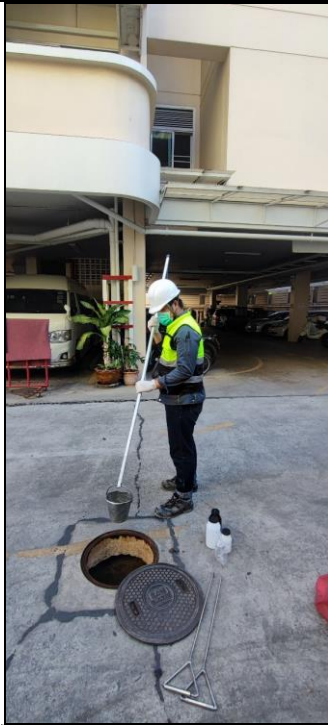
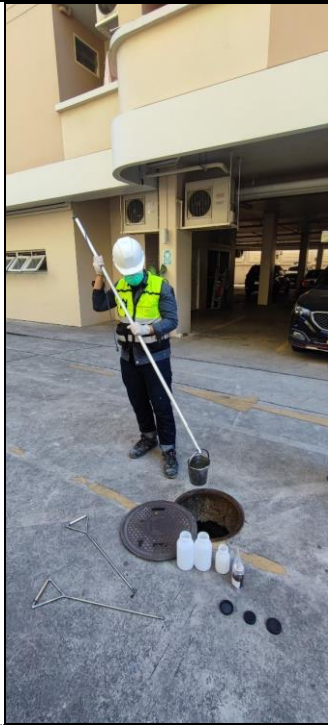
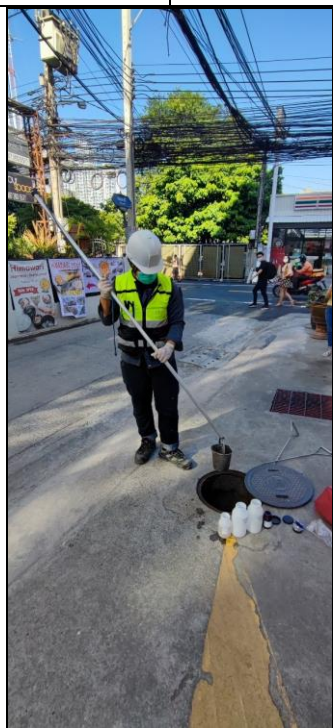
น้ำทิ้งก่อนบำบัด		น้ำทิ้งหลังการบำบัด

น้ำทิ้งก่อนระบายออกนอกโครงการ		
รูปที่ 3-1 จุดตรวจวัดคุณภาพน้ำของโครงการ เค.วี.แมนชั่น (อาคารพักอาศัย 8 ชั้น) เดือนธันวาคม พ.ศ.2565
