# บทที่ 3

ผลการปฏิบัติตามมาตรการ  
ติดตามตรวจสอบผลกระทบ  
สิ่งแวดล้อม

**ตารางที่ 3** แบบรายงานผลการปฏิบัติตามมาตรการติดตามตรวจสอบผลกระทบสิ่งแวดล้อมของโครงการอาคารชุดบ้านร่วมทางฝัน 4

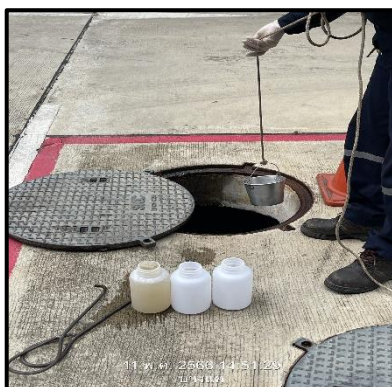
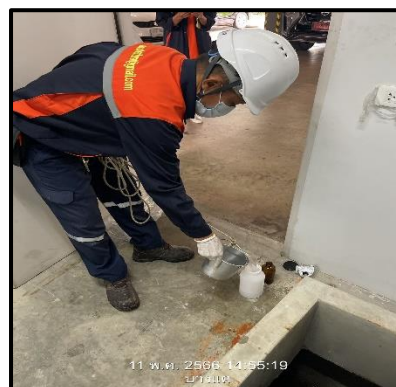
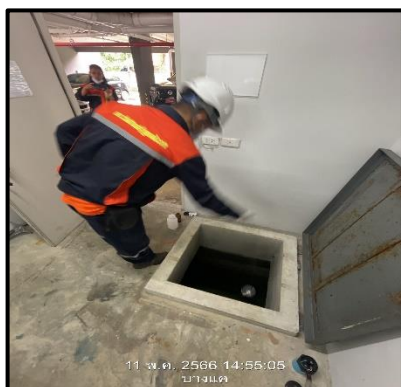
การตรวจวัดคุณภาพน้ำทิ้ง ทำการเก็บตัวอย่างคุณภาพน้ำ 1 จุด ได้แก่ บ่อพักน้ำสุดท้ายของระบบก่อนระบาย  
ลงสู่ระบบระบายน้ำบนถนนสาธารณะจำนวน 1 จุด เดือนละ 1 ครั้ง
