ผลการติดตามตรวจสอบคุณภาพสิ่งแวดล้อม

บริษัท ซี.อี.เอ็ม เทคโนโลยี (ไทยแลนด์) จำกัด ได้ทำการสรุปผลการติดตามตรวจสอบคุณภาพสิ่งแวดล้อมของโครงการ บีท คอนโด บางหว้า อินเตอร์เชนจ์ (Beat Condo Bangwa Interchange) (ระยะดำเนินการ) ประจำเดือนมกราคม-มิถุนายน 2566 ตามที่ได้เสนอในรายงานการวิเคราะห์ผลกระทบสิ่งแวดล้อม ตามมาตรการป้องกันและแก้ไขผลกระทบสิ่งแวดล้อม และมาตรการติดตามตรวจสอบผลกระทบสิ่งแวดล้อมที่คณะกรรมการผู้ชำนาญการพิจารณารายงานการวิเคราะห์ผลกระทบสิ่งแวดล้อมด้านโครงการโครงสร้างพื้นฐานและอื่น ๆ เป็นผู้พิจารณาให้ความเห็นชอบซึ่งครอบคลุมปัจจัยทางสิ่งแวดล้อมที่สำคัญคือ

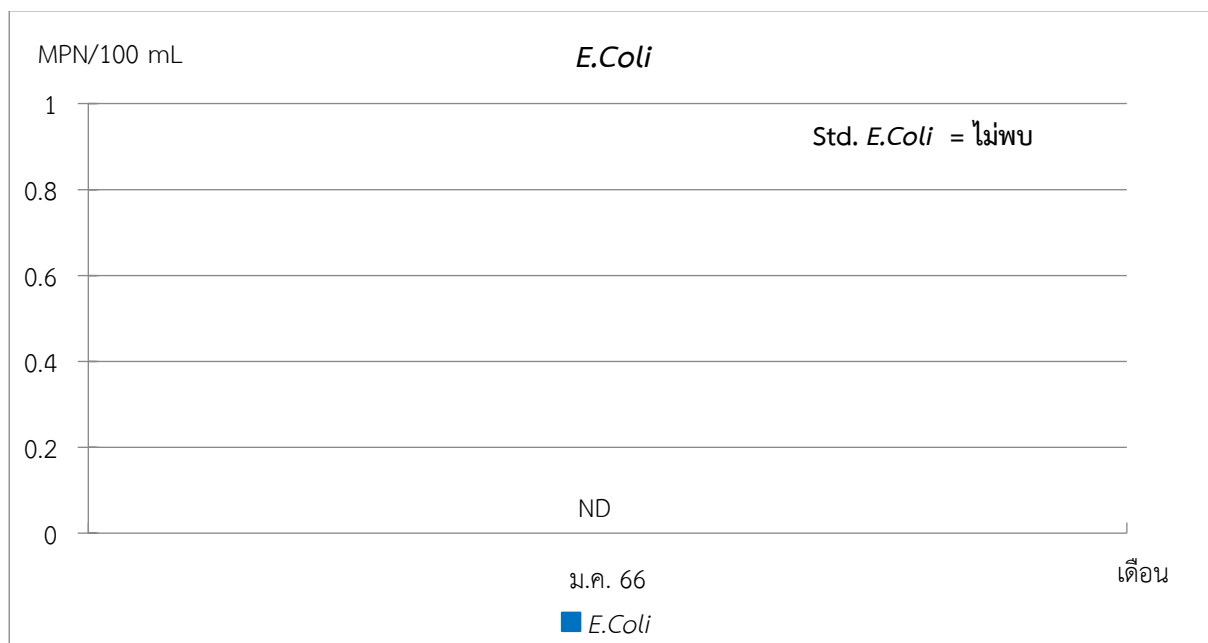
รูปที่ 3.23 กราฟแสดงผลการตรวจวิเคราะห์ *E.Coli* จุดที่ 7 คุณภาพน้ำสรว่ายน้ำ ส่วนตื้น
 ตรวจวัดปีละ 1 ครั้ง ซึ่งในปีนี้มีกรตรวจวัดในเดือนมกราคม 2566
