### บทที่ 3

ผลการปฏิบัติตามมาตรการติดตามตรวจสอบ  
ผลกระทบสิ่งแวดล้อม

การติดตามตรวจสอบผลกระทบสิ่งแวดล้อมโครงการ โรงแรมทยะ ในระยะดำเนินการระหว่างเดือน มกราคม – มิถุนายน 2566 โครงการได้มอบหมายให้บริษัท แปซิฟิค แลบบอราตอรี จำกัด เป็นผู้ดำเนินการติดตาม ตรวจสอบผลการปฏิบัติตามมาตรการติดตามตรวจสอบผลกระทบสิ่งแวดล้อมในด้านคุณภาพอากาศ การใช้ น้ำ การจัดการน้ำเสียและสิ่งปฏิกูล การระบายน้ำและการป้องกันน้ำท่วม การจัดการมูลฝอย พลังงานและไฟฟ้า การจราจร การป้องกันอัคคีภัย อาชีวอนามัยและความปลอดภัย การมีส่วนร่วมของประชาชน และคุณภาพชีวิต และความพึงพอใจของผู้อยู่อาศัยข้างเคียงและการรับเรื่องร้องเรียน ตามข้อกำหนดในรายงานการประเมินผลกระทบสิ่งแวดล้อมที่ได้รับการพิจารณาเห็นชอบจากสำนักงานนโยบายและแผนทรัพยากรธรรมชาติและ สิ่งแวดล้อม เพื่อเปรียบเทียบผลการตรวจวัดกับค่ามาตรฐานตามที่กฎหมายกำหนดและนำไปกำหนดเป็นแนวทาง ในการวางแผนจัดการด้านสิ่งแวดล้อมต่อไป แสดงรายละเอียดดังตารางที่ 3-1

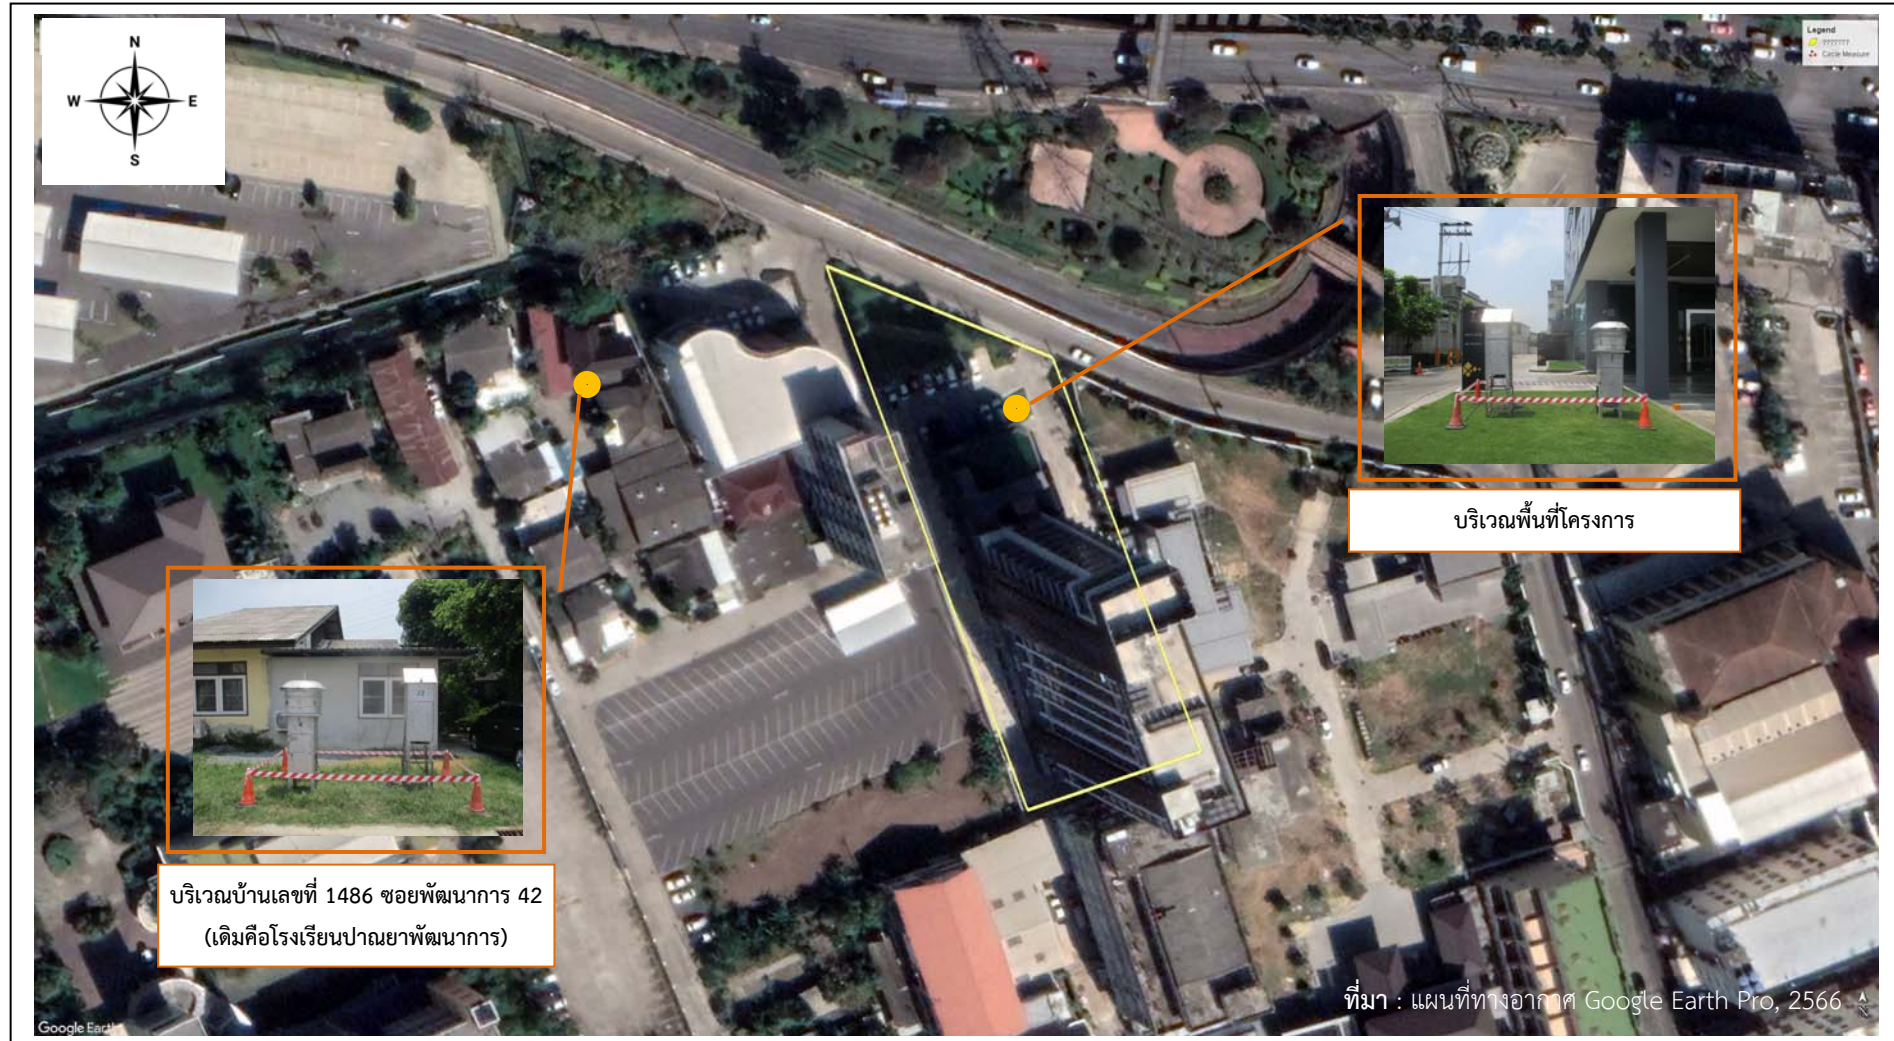
รูปที่ 3.1-1 แสดงตำแหน่งจุดตรวจวัดคุณภาพอากาศในบรรยากาศโดยทั่วไป

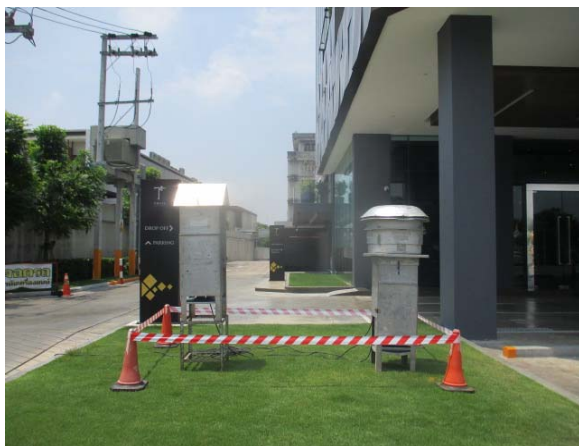
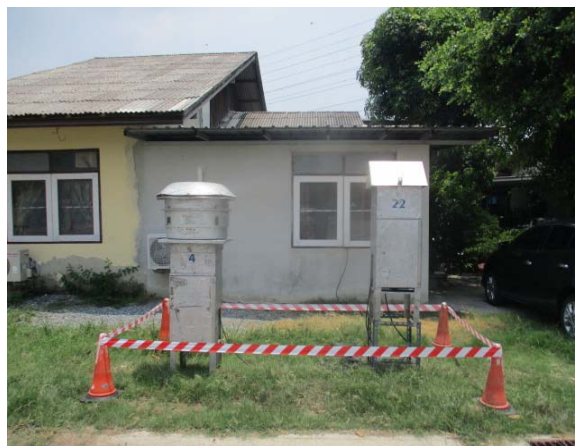
ผลการตรวจวัด พบว่า บริเวณพื้นที่โครงการ มีค่าเท่ากับ 0.043 มิลลิกรัมต่อลูกบาศก์เมตร และบริเวณบ้านเลขที่ 1486 ซอยพัฒนาการ 42 (เดิมคือโรงเรียนปณยาพัฒนาการ) มีค่าเท่ากับ 0.040 มิลลิกรัมต่อลูกบาศก์เมตร

บริเวณพื้นที่โครงการ

บริเวณบ้านเลขที่ 1486 ซอยพัฒนาการ 42  
(เดิมคือโรงเรียนปาดญาพัฒนาการ)

**รูปที่ 3.1-2 แสดงการตรวจวัดคุณภาพอากาศในบรรยากาศโดยทั่วไป  
(ตรวจวัดเมื่อวันที่ 16-17 พฤษภาคม 2566)**

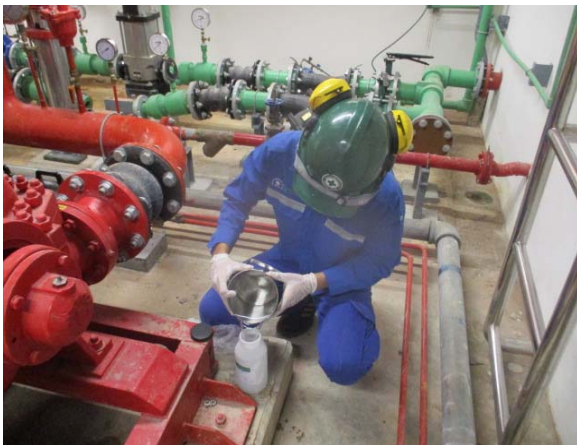
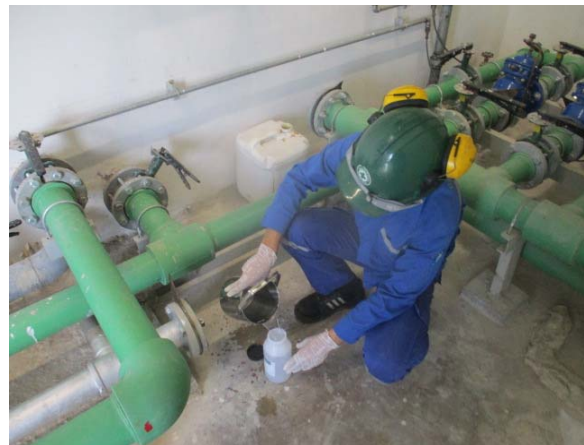
ผลการตรวจวิเคราะห์ พบว่า ปริมาณคลอรีนอิสระ (Free Chlorine) มีค่าน้อยกว่า 0.1 มิลลิกรัมต่อลิตร

บริเวณถังเก็บน้ำชั้นใต้ดิน

บริเวณถังเก็บน้ำชั้นดาดฟ้า

รูปที่ 3.2-1 แสดงการเก็บตัวอย่างคุณภาพน้ำ  
บริเวณถังเก็บน้ำใช้ของโครงการ  
(เก็บตัวอย่างเมื่อวันที่ 17 พฤษภาคม 2566)

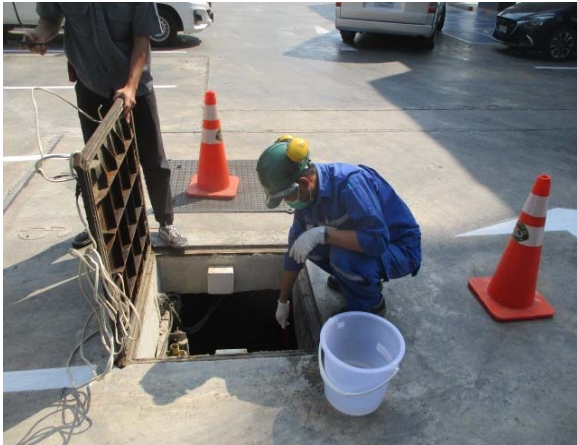
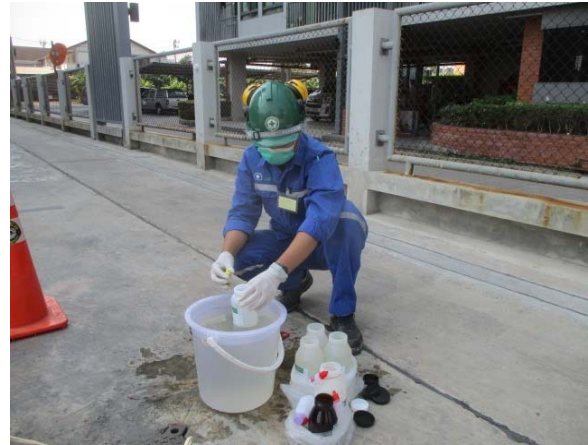
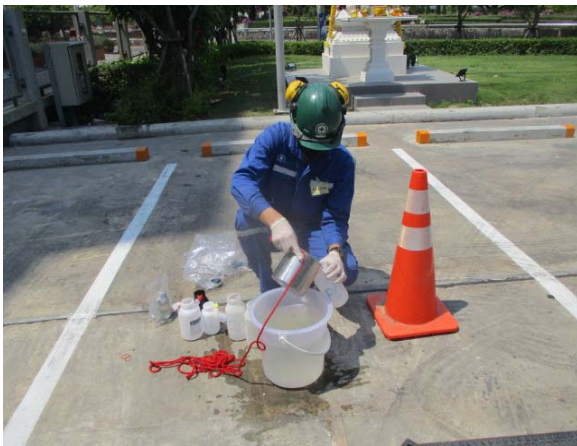
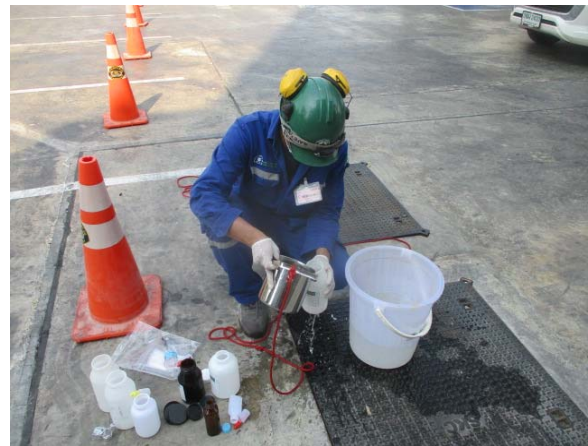
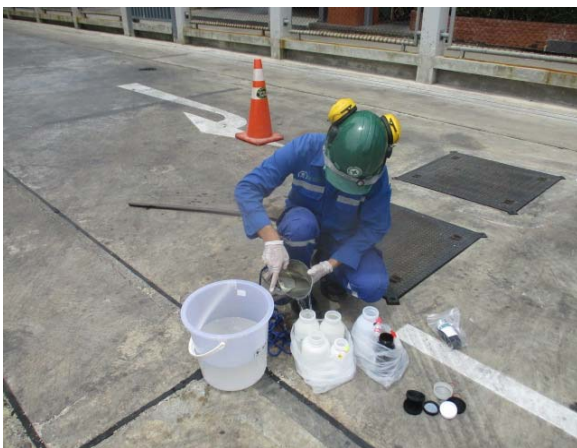
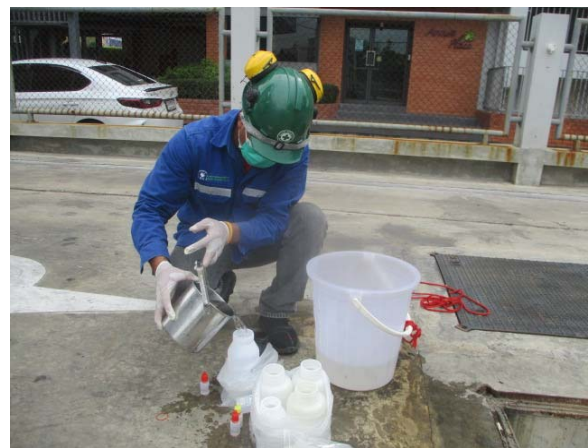
ผลการวิเคราะห์ พบว่า ค่าความเป็นกรด-ด่าง (pH) มีค่าระหว่าง 7.2-7.7 บีโอดี (Biochemical Oxygen Demand) มีค่าระหว่าง 4.4-10.5 มิลลิกรัมต่อลิตร ปริมาณของแข็งแขวนลอย (Suspended Solids) มีค่าน้อยกว่า 10 มิลลิกรัมต่อลิตร ปริมาณของแข็งจมตัว (Settleable Solids) มีค่าน้อยกว่า 0.1 มิลลิกรัมต่อลิตร ปริมาณของแข็งละลายน้ำทั้งหมด (Total Dissolved Solids) มีค่าระหว่าง 397-610 มิลลิกรัมต่อลิตร แบคทีเรียกลุ่มฟีคอลโคลิฟอร์ม (Fecal Coliform Bacteria) มีค่าน้อยกว่า 1.8-49 เอ็มพีเอ็นต่อ 100 มิลลิตร ปริมาณน้ำมันและไขมัน (Oil & Grease) มีค่าน้อยกว่า 5 มิลลิกรัมต่อลิตร ปริมาณไนโตรเจน (Total Kjeldahl Nitrogen) มีค่าระหว่าง 5.04-11.20 มิลลิกรัมต่อลิตร และปริมาณซัลไฟด์ (Sulfide) มีค่าน้อยกว่า 1 มิลลิกรัมต่อลิตร

รูปที่ 3.3-2 แสดงการเก็บตัวอย่างคุณภาพน้ำทิ้ง  
บริเวณบ่อพักน้ำสุดท้ายก่อนปล่อยออกสู่ท่อสาธารณะ  
(เก็บตัวอย่างระหว่างเดือนมกราคม – มิถุนายน 2566)

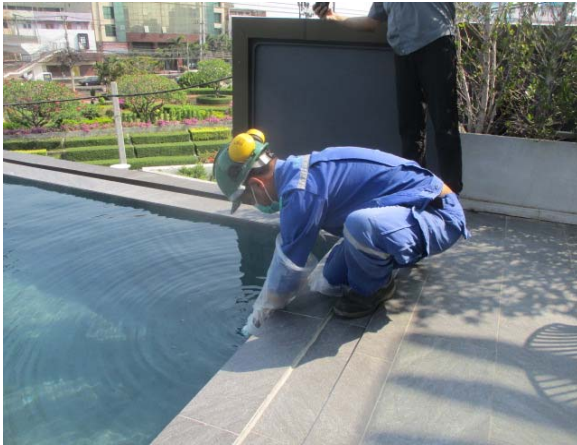
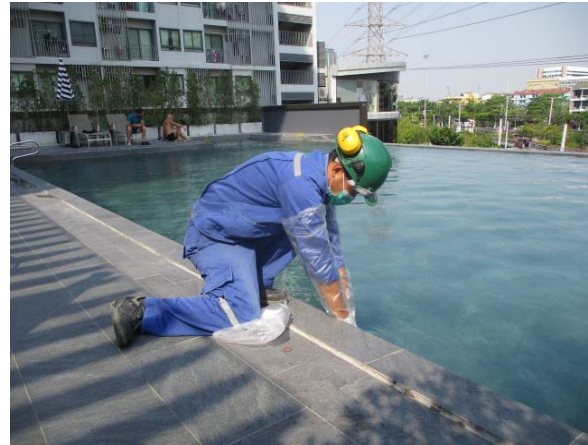
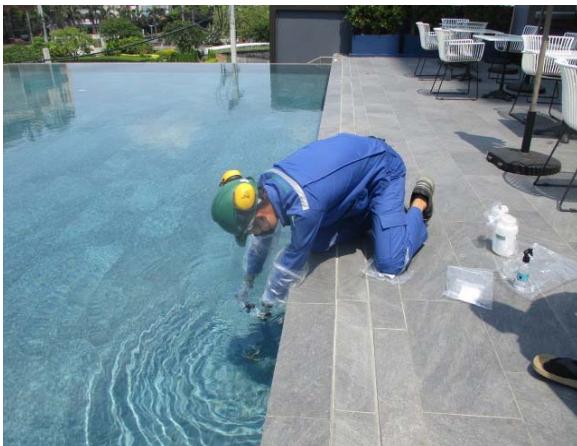
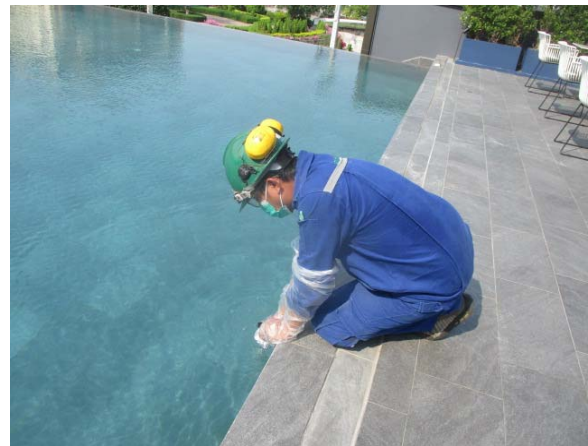
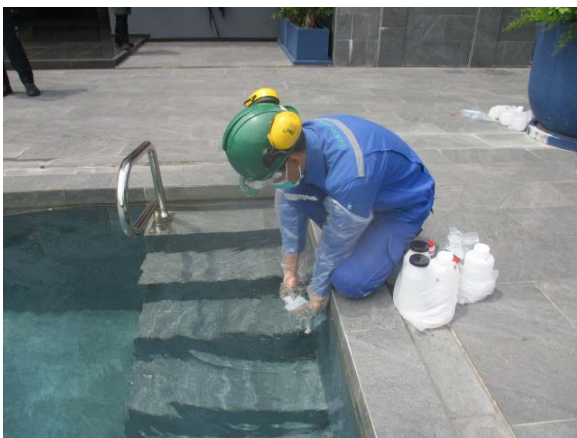
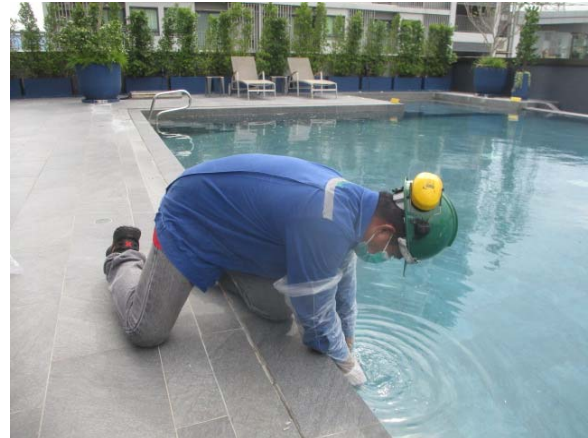
ผลการตรวจวิเคราะห์คุณภาพน้ำสระว่ายน้ำ จำนวน 1 จุด คือ บริเวณสระว่ายน้ำ แสดงการเก็บตัวอย่างดังรูปที่ 3.4-1 เดือนละ 1 ครั้ง ตลอดระยะเวลาเปิดดำเนินการ ทำการเก็บตัวอย่างระหว่างเดือนมกราคม – มิถุนายน 2566 แสดงผลการตรวจวิเคราะห์ดังตารางที่ 3.4-1 (รายละเอียดผลการตรวจวิเคราะห์แสดงดังภาคผนวกที่ 3-4)

- **บริเวณสระว่ายน้ำ** พบว่า แบคทีเรียกลุ่มโคลิฟอร์มทั้งหมด (Total Coliform Bacteria) มีค่าน้อยกว่า 1.1-น้อยกว่า 1.8 เอ็มพีเอ็นต่อ 100 มิลลิลิตร แบคทีเรียกลุ่มฟีคอลโคลิฟอร์ม (Fecal Coliform Bacteria) มีค่าน้อยกว่า 1.1-น้อยกว่า 1.8 เอ็มพีเอ็นต่อ 100 มิลลิลิตร คลอรีนที่รวมกับสารอื่น (Combined chlorine) มีค่าเท่ากับ 0.2 ส่วนในล้านส่วน ค่าความเป็นด่าง (Alkalinity) มีค่าเท่ากับ 40.0 ส่วนในล้านส่วน ความกระด้าง (Calcium Hardness) มีค่า 86.0 ส่วนในล้านส่วน กรดไซยานูริก (Cyanuric acid) มีค่าเท่ากับ 46 ส่วนในล้านส่วน คลอไรด์ (Chloride) มีค่าเท่ากับ 378 ส่วนในล้านส่วน แอมโมเนีย (Ammonia) มีค่าน้อยกว่า 0.13 ส่วนในล้านส่วน ไนเตรท (Nitrate) มีค่าเท่ากับ 0.80 ส่วนในล้านส่วน อีโคไล (*E.Coli*) สแตฟีโลค็อกคัส ออเรียส (*Staphylococcus aureus*) และซูโดโมแนส แอรูจิโนซา (*Pseudomonas aeruginosa*) ไม่พบเชื้อ

รูปที่ 3.4-1 แสดงการเก็บตัวอย่างคุณภาพน้ำสระว่ายน้ำ  
(เก็บตัวอย่างระหว่างเดือนมกราคม – มิถุนายน 2566)
