# บทที่ 2

## ผลการดำเนินการตามมาตรการป้องกันและแก้ไขผลกระทบสิ่งแวดล้อม

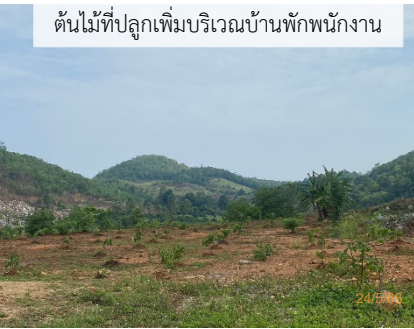
2. ให้ทำการปรับปรุงฟื้นฟูพื้นที่โครงการที่ผ่านการทำเหมืองแร่แล้ว และพื้นที่สิ้นสุดการใช้ประโยชน์แล้ว ตามแผนงานการฟื้นฟูพื้นที่ผ่านการทำเหมือง พร้อมทั้งให้รายงานผลการดำเนินงานให้สำนักงานนโยบายและแผนทรัพยากรธรรมชาติและสิ่งแวดล้อม และกรมอุตสาหกรรมพื้นฐานและการเหมืองแร่ทราบทุกปี	- ปัจจุบันยังไม่มีพื้นที่ใดที่สิ้นสุดการทำเหมือง ดังนั้นโครงการจึงได้ทำการฟื้นฟูพื้นที่บริเวณต่าง ๆ ได้แก่ บริเวณสำนักงานโครงการ บริเวณขอบแปลงพื้นที่โครงการด้านทิศใต้ ซึ่งเป็นพื้นที่เว้นการทำเหมืองระยะ 50 ม. จากห้วยแม่ระนอง และบริเวณริมเส้นทางขนส่งแร่ภายในโครงการ ชนิดพันธุ์ไม้ที่ปลูก ได้แก่	- ไม่มี	<p>ต้นไม้ที่ปลูกเพิ่มบริเวณบ้านพักพนักงาน</p>

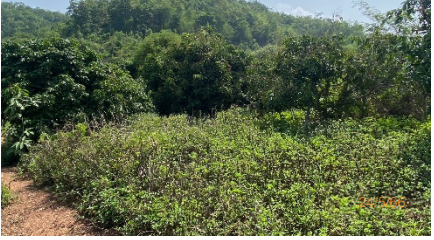
เงื่อนไขตามมาตรการฯ	ผลการปฏิบัติตามมาตรการ	ปัญหา อุปสรรค ที่ไม่สามารถปฏิบัติ ตามมาตรการและแนวทางแก้ไข	ภาพประกอบมาตรการ
			<div>แนวเวนระยะ 50 ม. จากห้วยसान ทางทิศตะวันออก</div>

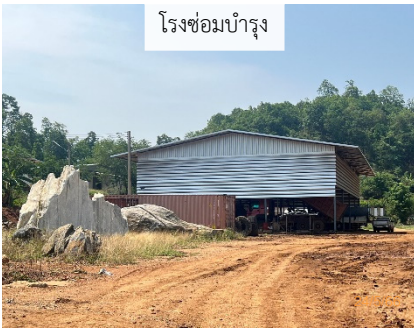
เงื่อนไขตามมาตรการฯ	ผลการปฏิบัติตามมาตรการ	ปัญหา อุปสรรค ที่ไม่สามารถปฏิบัติ ตามมาตรการและแนวทางแก้ไข	ภาพประกอบมาตรการ
2.3 ยานพาหนะ เครื่องจักรกลและอุปกรณ์ ที่ก่อให้เกิด ไอเสียหรือฝุ่นละอองจะต้องได้รับการตรวจสอบสภาพ เครื่องยนต์อย่างสม่ำเสมอตามชนิดของยานพาหนะและ เครื่องจักรกล	- ทางโครงการมีโรงซ่อมบำรุงและจัดให้มี พนักงานซ่อมบำรุง ดูแลยานพาหนะ เครื่องจักรกลและอุปกรณ์ต่าง ๆ ให้อยู่ใน สภาพดีไม่ก่อให้เกิดไอเสียหรือฝุ่นละออง ดัง เอกสารแนบ 5	- ไม่มี

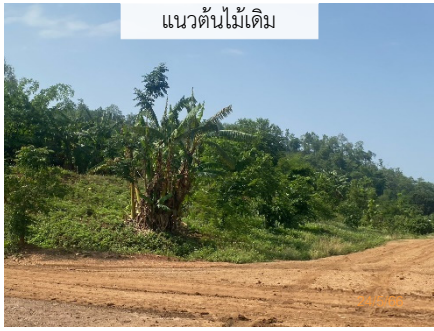
3.10 ให้ดูแลต้นไม้ที่ปลูกไว้ในบริเวณต่างๆ ให้สามารถเจริญเติบโตดี และปลูกซ่อมแซมหากพบว่าต้นไม้ตายลง เพื่อช่วยปิดกั้นหรือลดระดับเสียงให้ไปถึงชุมชนน้อยลง	- ดูแลแนวต้นไม้เดิมและแนวต้นไม้ที่ปลูกเพิ่มให้เจริญเติบโต หากพบว่าต้นไม้ตายลงจะดำเนินการปลูกซ่อมแซม	- ไม่มี	<div>แนวต้นไม้เดิม</div>

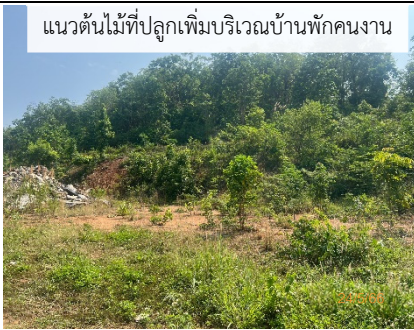
เงื่อนไขตามมาตรการฯ	ผลการปฏิบัติตามมาตรการ	ปัญหา อุปสรรค ที่ไม่สามารถปฏิบัติ ตามมาตรการและแนวทางแก้ไข	ภาพประกอบมาตรการ
			<div>แนวต้นไม้ที่ปลูกเพิ่มบริเวณบ้านพักคนงาน</div>

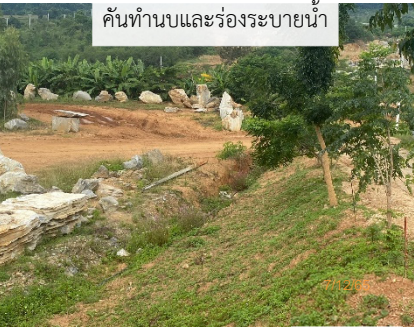
3.11 งดกิจกรรมที่ก่อให้เกิดเสียงดังในเวลากลางคืน เนื่องจากเป็นเวลาพักผ่อนของประชาชนในชุมชนใกล้เคียง โดยให้ดำเนินการได้ในช่วงเวลา 08.00-18.00 น.	- ทางโครงการทำเหมืองเฉพาะเวลากลางวัน เท่านั้นคือ เวลา 08.00 - 18.00 น.	- ไม่มี	-
<b>4. อุทกวิทยาและคุณภาพน้ำ</b> 4.1 ให้จัดสร้างคันทำนบดินและคูระบายน้ำ ตามตำแหน่งที่แผนผังกำหนด โดยขนาดคันทำนบดินให้มีฐานกว้าง 6 ม. สูง 2 ม. ด้านบนกว้าง 2 ม. สำหรับด้านในของแนวคันทำนบดินให้จัดทำคูระบายน้ำขนาดความกว้างของท้องร่อง 1 ม. ลึก 1.5 ม. และด้านบนกว้าง 2 ม. พร้อมทั้งดูแลรักษาให้มีสภาพดี	- ทางโครงการได้จัดทำคันทำนบดินขนาด กว้าง 6 ม. สูง 1.5 ม. ด้านบนกว้าง 2 ม. และร่องระบายน้ำ ขนาดความกว้างของร่อง 1 ม. ลึก 1 ม. ด้านบนกว้าง 1.5 ม. ซึ่งอยู่บริเวณทางด้านทิศใต้	- ไม่มี	<div>คันทำนบและร่องระบายน้ำ</div>

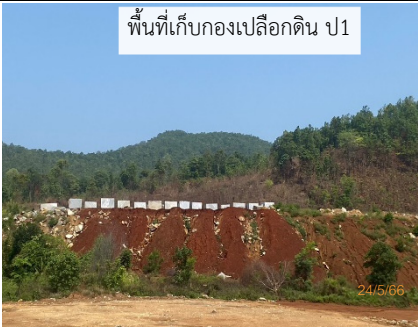
เงื่อนไขตามมาตรการฯ	ผลการปฏิบัติตามมาตรการ	ปัญหา อุปสรรค ที่ไม่สามารถปฏิบัติ ตามมาตรการและแนวทางแก้ไข	ภาพประกอบมาตรการ
<p><b>5. ทรัพยากรดิน</b></p> <p>5.1 ให้จัดเตรียมพื้นที่เก็บกองเปลือกดินและเศษหินตามที่แผนผังโครงการกำหนดจำนวน 3 แห่ง ได้แก่ บริเวณอักษร “ป1” สำหรับเก็บกองเปลือกดินและเศษหินจากการทำเหมืองแร่ดีบุก ขนาดพื้นที่ประมาณ 25-0-85 ไร่ บริเวณอักษร “ป2” สำหรับเก็บกากหางแร่และมูลดินทรายจากการแต่งแร่ดีบุก และบริเวณอักษร “ป3” สำหรับเก็บกองเปลือกดินและเศษหินจากการทำเหมืองแร่หินอ่อน โดยพื้นที่ “ป3” นี้แบ่งได้ 2 กรณี ดังนี้</p> <ul style="list-style-type: none"> <li>- กรณีที่ 1 หากโครงการไม่ได้รับอนุญาตให้ต่ออายุประทานบัตร กล่าวคือ การดำเนินงานในช่วงที่อายุประทานบัตรยังเหลืออยู่ให้เตรียมพื้นที่ “ป3” ขนาด 10-0-17 ไร่</li> <li>- กรณีที่ 2 หากกรณีที่โครงการได้รับอนุญาตให้ต่ออายุประทานบัตรได้ให้เตรียมพื้นที่ “ป3” ขนาด 72-0-27 ไร่</li> </ul>	<ul style="list-style-type: none"> <li>- โครงการยังอยู่ระหว่างการเตรียมพื้นที่หน้าเหมืองดีบุก และทางโครงการมีการเตรียมพื้นที่เก็บกองเปลือกดินและเศษหิน “ป1” และ “ป3” บริเวณทางด้านทิศเหนือของโครงการ</li> <li>- เนื่องจากยังไม่มี การแต่งแร่ดีบุกจึงยังไม่มีพื้นที่เก็บกากหางแร่และมูลดินทรายบริเวณอักษร “ป2”</li> </ul>	- ไม่มี	<p>พื้นที่เก็บกองเปลือกดิน ป1</p>

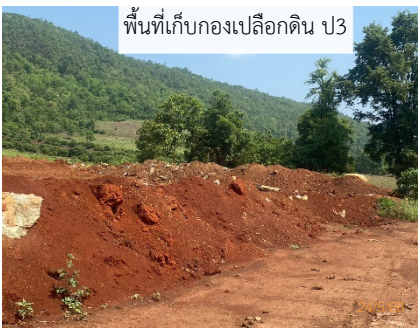
<p>พื้นที่เก็บกองเปลือกดิน ป3</p>

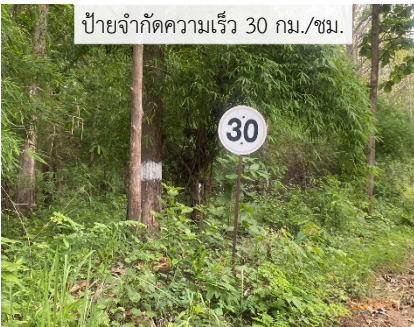
<p>ป้ายจำกัดความเร็ว 30 กม./ชม.</p>

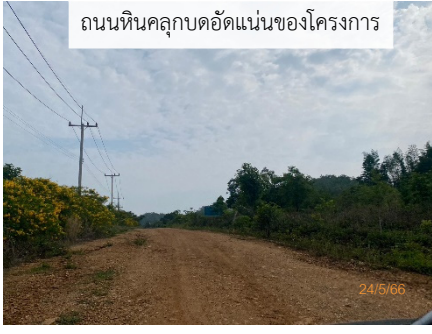
7.4 ดูแลรักษาสภาพเส้นทางขนส่งแร่ให้อยู่ในสภาพที่ใช้งานได้ดีอยู่เสมอ และในกรณีเกิดการชำรุดเสียหายทางโครงการจะต้องรีบดำเนินการปรับปรุงทันที	- มีการตรวจสอบและปรับปรุงซ่อมแซมสภาพเส้นทางขนส่ง ในช่วงถนนลูกรังบดอัดแน่นทั้งในและนอกเขตพื้นที่โครงการ ให้มีสภาพการใช้งานได้ดีอยู่เสมอ	- ไม่มี

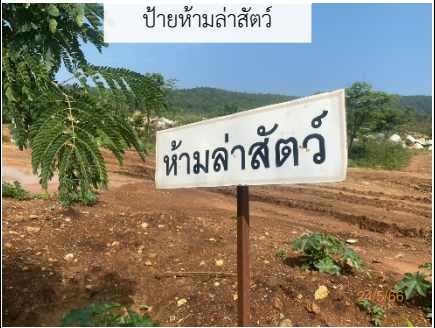
เงื่อนไขตามมาตรการฯ	ผลการปฏิบัติตามมาตรการ	ปัญหา อุปสรรค ที่ไม่สามารถปฏิบัติ ตามมาตรการและแนวทางแก้ไข	ภาพประกอบมาตรการ
			<div>ป้ายห้ามล่าสัตว์</div>

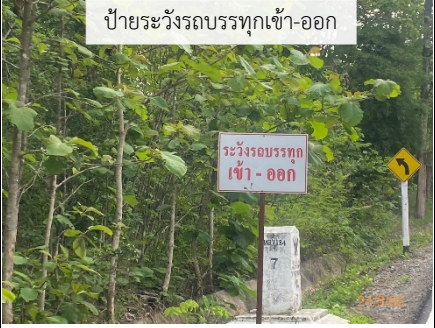
<div>ป้ายระวางรถบรรทุกเข้า-ออก</div>

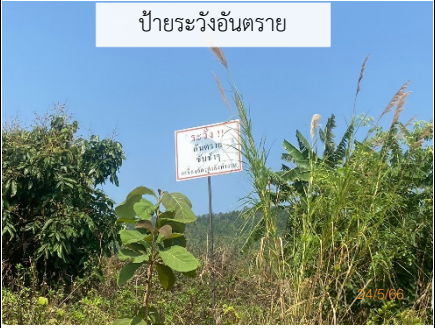
<div>ป้ายระวางอันตราย</div>

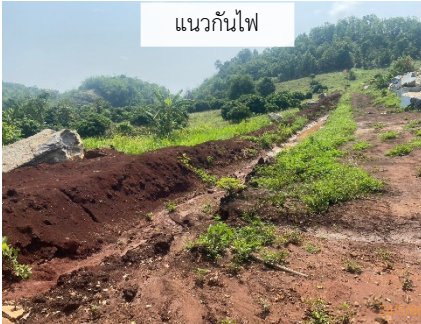
8.7 ให้จัดทำแนวกันไฟบริเวณหลักหมุดที่ 7-8-1 ของโครงการ เพื่อป้องกันไฟป่าบริเวณแนวภูเขาของดอยพอซึ่งอยู่ใกล้เคียงโครงการด้านทิศตะวันตก	- โครงการได้ดำเนินการจัดทำแนวกันไฟบริเวณหลักหมุดที่ 7-8-1 เพื่อป้องกันไฟป่าบริเวณแนวภูเขาของดอยพอเรียบร้อยแล้ว	- ไม่มี

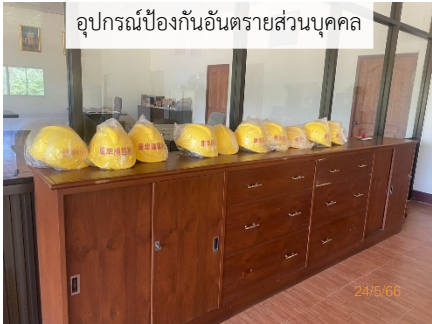
เงื่อนไขตามมาตรการฯ	ผลการปฏิบัติตามมาตรการ	ปัญหา อุปสรรค ที่ไม่สามารถปฏิบัติ ตามมาตรการและแนวทางแก้ไข	ภาพประกอบมาตรการ
<p>10.2 ให้จัดเตรียมอุปกรณ์ป้องกันอันตรายส่วนบุคคลให้แก่คนงานอย่างเหมาะสมเพียงพอ เช่น เครื่องกรองฝุ่น ที่อุดหูหรือที่ปิดหู หมวกนิรภัย รองเท้านิรภัย แวนตาป้องกันแสง และกำหนดให้คนงานใช้เครื่องป้องกันอันตรายส่วนบุคคลให้เหมาะสมกับประเภทของงานในขณะปฏิบัติงานอย่างเคร่งครัด</p>	<ul style="list-style-type: none"> <li>- มีอุปกรณ์ป้องกันอันตรายส่วนบุคคลจากฝุ่นละอองให้แก่พนักงาน ได้แก่ หมวกนิรภัย เสื้อสะท้อนแสง รองเท้าบูท และผ้าปิดจมูก</li> <li>- มีอุปกรณ์ป้องกันอันตรายส่วนบุคคลจากระดับเสียงดังแก่พนักงานที่ทำงานในบริเวณที่มีเสียงดัง เช่น ที่อุดหู (Ear Plugs) และที่ปิดหู (Ear Muffs) เป็นต้น</li> </ul>	- ไม่มี	<p>อุปกรณ์ป้องกันอันตรายส่วนบุคคล</p>

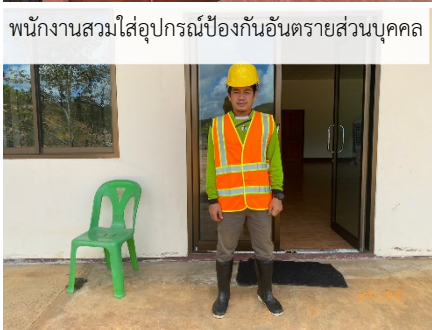
<p>พนักงานสวมใส่อุปกรณ์ป้องกันอันตรายส่วนบุคคล</p>

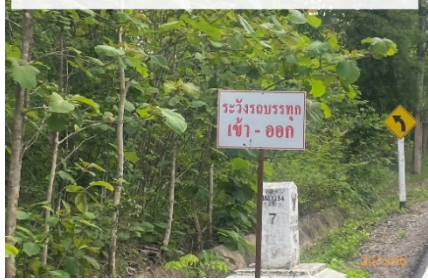
เงื่อนไขตามมาตรการฯ	ผลการปฏิบัติตามมาตรการ	ปัญหา อุปสรรค ที่ไม่สามารถปฏิบัติตามมาตรการและแนวทางแก้ไข	ภาพประกอบมาตรการ
<p>10.8 ให้ปฏิบัติตามพระราชบัญญัติหรือกฎหมายที่เกี่ยวข้องกับการดูแลความปลอดภัย อาชีวอนามัยและสภาพแวดล้อม และการดูแลคุ้มครองแรงงาน และเงินชดเชย ในส่วนที่เกี่ยวข้องกับการทำเหมืองอย่างเคร่งครัด เช่น</p> <p>1) พระราชบัญญัติความปลอดภัยอาชีวอนามัยและสภาพแวดล้อมในการทำงาน พ.ศ.2554</p> <p>2) พระราชบัญญัติคุ้มครองแรงงาน พ.ศ.2541</p> <p>3) พระราชบัญญัติประกันสังคม พ.ศ.2533</p> <p>4) พระราชบัญญัติเงินทดแทน พ.ศ.2537</p>	<p>- ปฏิบัติตามพระราชบัญญัติหรือกฎหมายที่เกี่ยวข้องกับการดูแลความปลอดภัย อาชีวอนามัยและสภาพแวดล้อม และการดูแลคุ้มครองแรงงาน และเงินชดเชยอย่างเคร่งครัด</p>	- ไม่มี	-
<p>10.9 ให้ดูแลรักษาป้ายเตือนการจราจร เช่น ป้ายจำกัดความเร็วรถ ป้ายเตือนระวางรถบรรทุก ป้ายเตือนระวางการพลัดตกบ่อตักตะกอนและขุมเหมือง ป้ายมาตรการด้านสิ่งแวดล้อม และป้ายเตือนต่างๆ ให้อยู่ในสภาพที่ดีอยู่เสมอ หากเกิดการชำรุดเสียหายให้รีบดำเนินการซ่อมแซมโดยทันที</p>	<p>- ทางโครงการมีการดูแลรักษาป้ายเตือนการจราจร ได้แก่ ป้ายจำกัดความเร็วรถ ป้ายเตือนระวางรถบรรทุกระยะ 200 100 และ 50 ม. ทั้ง 2 ด้าน และป้ายต่างๆ ให้อยู่ในสภาพที่ดีอยู่เสมอ หากเกิดการชำรุดเสียหายจะรีบดำเนินการซ่อมแซมโดยทันที</p>	- ไม่มี	<p>ป้ายเตือนระวางรถบรรทุกเข้า-ออก ระยะ 50 ม.</p>

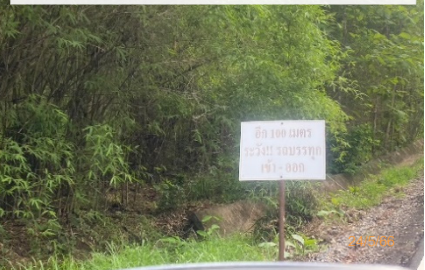
เงื่อนไขตามมาตรการฯ	ผลการปฏิบัติตามมาตรการ	ปัญหา อุปสรรค ที่ไม่สามารถปฏิบัติ ตามมาตรการและแนวทางแก้ไข	ภาพประกอบมาตรการ
			<p>ป้ายเตือนระวังรถบรรทุกเข้า-ออก ระยะ 100 ม.</p>

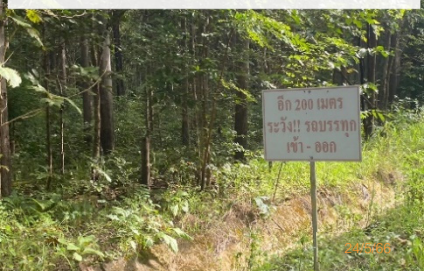
<p>ป้ายเตือนระวังรถบรรทุกเข้า-ออก ระยะ 200 ม.</p>

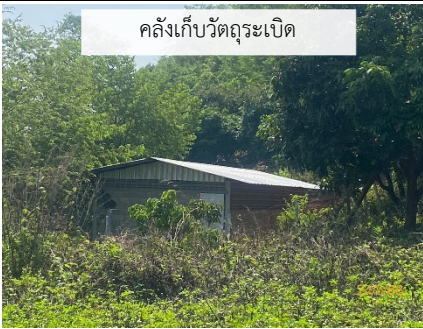
เงื่อนไขตามมาตรการฯ	ผลการปฏิบัติตามมาตรการ	ปัญหา อุปสรรค ที่ไม่สามารถปฏิบัติ ตามมาตรการและแนวทางแก้ไข	ภาพประกอบมาตรการ
10.11 จัดให้มีการปิดกั้นหรือป้องกันอันตรายจากบริเวณต่างๆ เช่น คลังเก็บวัตถุระเบิด บริเวณสายพาน ฟันเฟือง บริเวณที่มีรถชุดักทำงาน บริเวณหน้าเหมือง ดิบุกและหินอ่อน เป็นต้น และจัดให้คนงานที่ไม่มีส่วนเกี่ยวข้องกับแหล่งเกิดผลกระทบต่อสุขภาพด้านฝุ่นละอองและเสียง แยกส่วนจากบริเวณดังกล่าว	<ul style="list-style-type: none"> <li>- ปัจจุบันทางโครงการยังไม่มีการใช้วัตถุระเบิดแต่ได้จัดเตรียมคลังวัตถุระเบิดพร้อมจัดทำรั้วกันบริเวณโดยรอบคลังเก็บวัตถุระเบิด</li> <li>- จัดให้มีการปิดกั้นบริเวณเครื่องจักรอุปกรณ์เพื่อป้องกันอันตรายจากการทำงานของเครื่องจักรอุปกรณ์</li> </ul>	- ไม่มี

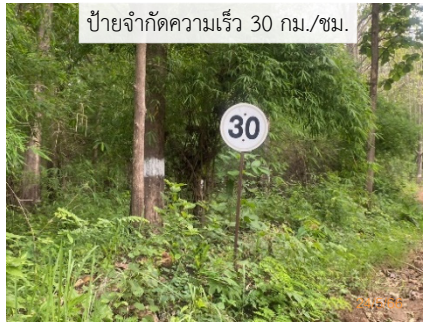
<p>10.12 กำชับให้พนักงานขับรถที่ใช้เส้นทางเข้า-ออกโครงการ และเพิ่มความระมัดระวังเมื่อขับรถผ่านชุมชนที่อยู่ริมเส้นทางขนส่งแร่ พร้อมทั้งกำหนดหลักเกณฑ์ด้านความปลอดภัยสำหรับการขนส่งแร่ออกนอกพื้นที่โครงการมาตรการที่สำคัญมีดังนี้</p> <ol style="list-style-type: none"> <li>1) ใช้ผ้าใบปิดคลุมรถบรรทุกแร่ให้มิดชิดทุกครั้งก่อนการขนส่งแร่ออกนอกพื้นที่โครงการ</li> <li>2) กำหนดความเร็วรถบริเวณที่ผ่านชุมชนไม่เกิน 30 กม./ชม. และตามที่กฎหมายกำหนดในแต่ละเส้นทาง</li> <li>3) อบรมพนักงานขับรถบรรทุกแร่ให้ปฏิบัติตามกฎจราจรอย่างเคร่งครัด</li> </ol>	<ul style="list-style-type: none"> <li>- มีการกำชับให้พนักงานขับรถที่ใช้เส้นทางเข้า-ออกโครงการ เพิ่มความระมัดระวังเมื่อขับรถผ่านชุมชนที่อยู่ริมเส้นทางขนส่งแร่</li> <li>- มีป้ายควบคุมความเร็วของรถบรรทุกไม่เกิน 30 กม./ชม. ติดตั้งไว้บริเวณริมเส้นทางขนส่งแร่ และขอความร่วมมือคนขับรถบรรทุกแร่ปิดคลุมกระบะให้มิดชิดตลอดการขนส่งแร่</li> </ul>	- ไม่มี
