บทที่ 3

ผลการติดตามตรวจสอบคุณภาพสิ่งแวดล้อม

การติดตามตรวจสอบคุณภาพสิ่งแวดล้อม ของ โครงการ SERENITY CONDOMINIUM (ระยะดำเนินการ) นิติบุคคลอาคารชุด เซเรนีตี้ คอนโดมิเนียม ดำเนินการจัดจ้าง บริษัท เอส.พี.เจ.ไซแอนติฟิค จำกัด โดยทำการตรวจวัดคุณภาพน้ำทิ้ง บริเวณพื้นที่โครงการ ระหว่างเดือนมกราคม – มิถุนายน พ.ศ.2566

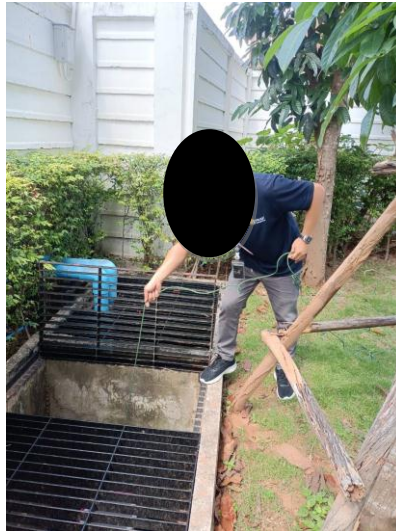
รูปที่ 3-1 จุดตรวจวัดคุณภาพน้ำทิ้ง (Wastewater Quality)
ของโครงการ SERENITY CONDOMINIUM ระหว่างเดือนมกราคม – มิถุนายน พ.ศ.2566

บ่อพักสุดท้าย
