การปฏิบัติตามมาตรการป้องกันและแก้ไขผลกระทบสิ่งแวดล้อม

การติดตามตรวจสอบคุณภาพสิ่งแวดล้อมของ โครงการ นิช ไอดี สุขุมวิท 113 (ชื่อเดิม โครงการ เดอะ คิท์ พลัส สุขุมวิท 113 เฟส 2) (ระยะดำเนินการ) บริษัท เสนาดีเวลลอปเม้นท์ จำกัด (มหาชน) ดำเนินการจัดจ้าง บริษัท อะตอม เอนไวรอนเม้นทอล คอนซัลแตนท์ จำกัด โดยทำการตรวจวัดคุณภาพน้ำทิ้งและคุณภาพน้ำสระว่ายน้ำ บริเวณพื้นที่โครงการ ระหว่างเดือน มกราคม - มิถุนายน พ.ศ.2566

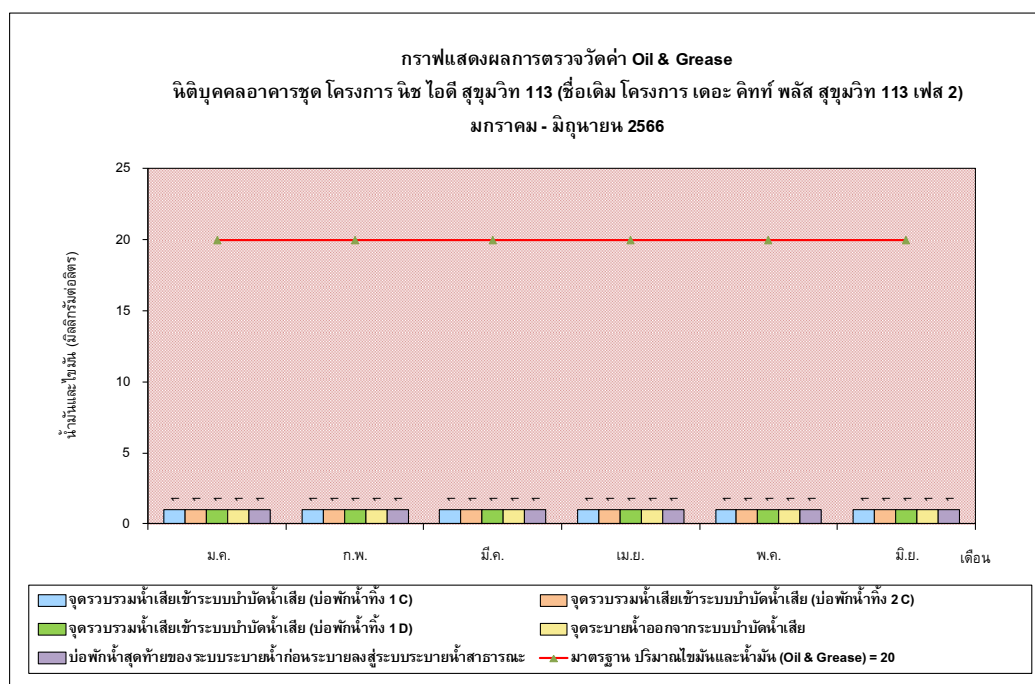
กราฟที่ 3-5 แสดงผลการวิเคราะห์น้ำมันและไขมัน (Oil & Grease) บริเวณระบบบำบัดน้ำเสีย
ของโครงการ นิช ไอดี ซูซุมวิท 113 (ชื่อเดิม โครงการ เดอะ คิท์ พลัส ซูซุมวิท 113 เฟส 2)
ระหว่างเดือนมกราคม - มิถุนายน 2566

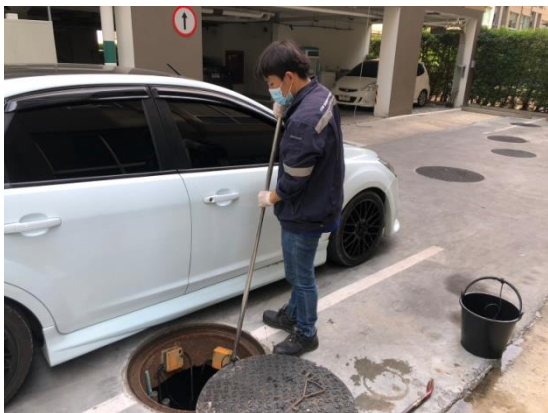
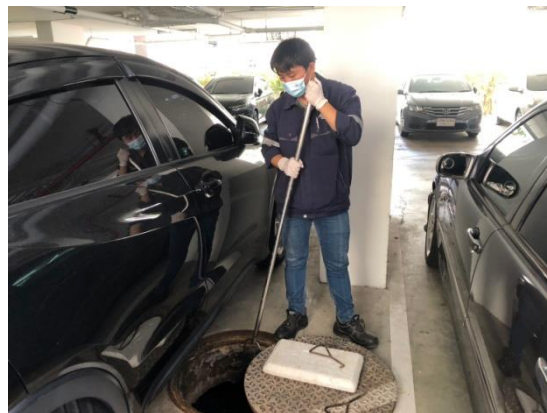
จุดรวบรวมน้ำเสียเข้าระบบบำบัดน้ำเสีย

รูปที่ 3-1 จุดตรวจวัดคุณภาพน้ำทิ้ง (Waste Water Quality)
ของโครงการ นิช ไอดี สุขุมวิท 113 (ชื่อเดิม โครงการ เดอะ คิทช์ พลัส สุขุมวิท 113 เฟส 2)
ระหว่างเดือนมกราคม - มิถุนายน 2566

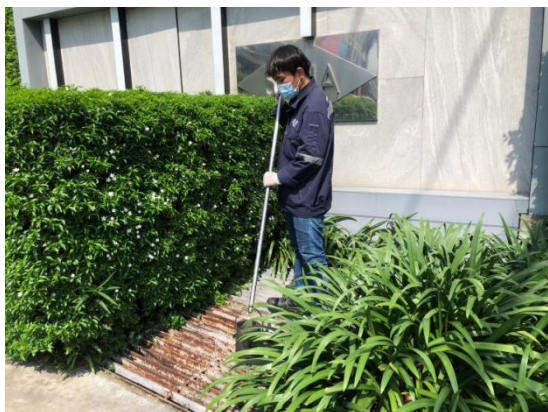
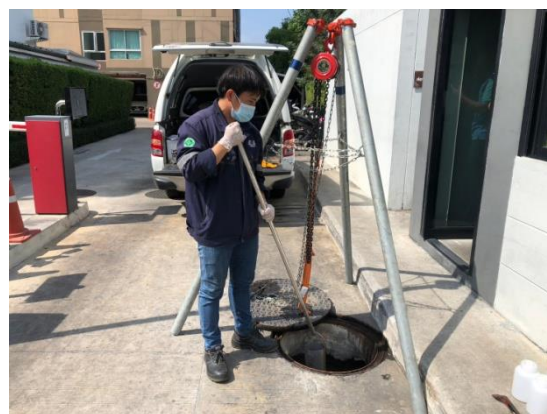
จุดระบายน้ำออกจากระบบบำบัดน้ำเสีย

บ่อพักน้ำสุดท้ายของระบบระบายน้ำก่อนระบายลงสู่
ระบบระบายน้ำสาธารณะ

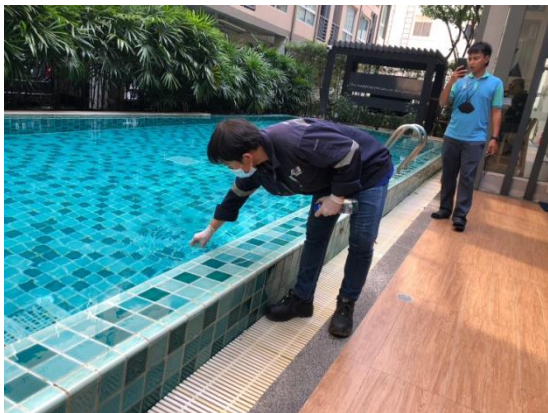
สระว่ายน้ำสำหรับผู้ใหญ่

รูปที่ 3-2 จุดตรวจวัดคุณภาพน้ำสระว่ายน้ำ (Swimming Pool Water Quality)
ของโครงการ นิช ไอดี สุขุมวิท 113 (ชื่อเดิม โครงการ เดอะ คิท์ พลัส สุขุมวิท 113 เฟส 2)
ระหว่างเดือนมกราคม - มิถุนายน 2566
