รายงานผลการปฏิบัติตามมาตรการป้องกันและแก้ไขผลกระทบสิ่งแวดล้อม
และมาตรการติดตามตรวจสอบผลกระทบสิ่งแวดล้อม
ฉบับที่ 1/2566 เดือนมกราคม-มิถุนายน

โครงการระบบรถไฟฟ้าทางคู่เพื่อการขนส่งและการจัดการโลจิสติกส์
ระยะเร่งด่วน ช่วงประจวบคีรีขันธ์-ชุมพร
ของ การรถไฟแห่งประเทศไทย (รฟท.)

กรกฎาคม 2566

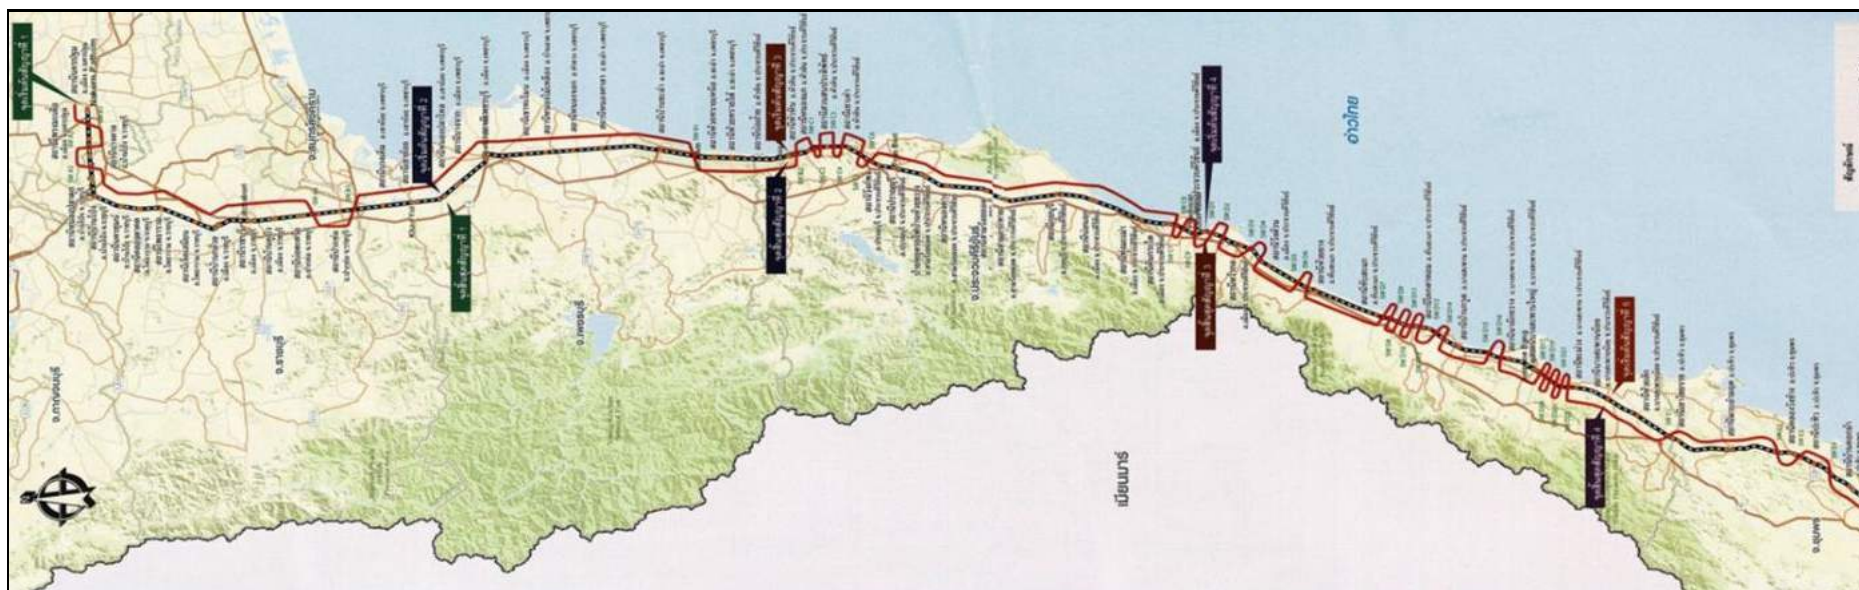
รูปที่ 1-1 แผนที่แสดงแนวเส้นทางโครงการก่อสร้างรถไฟทางคู่สายใต้ ช่วงนครปฐม-ชุมพร

โครงการก่อสร้างรถไฟทางคู่สายใต้ ช่วงนครปฐม-ชุมพร		
โครงการก่อสร้างรถไฟทางคู่ ช่วงนครปฐม-หัวหิน ^{1/}	โครงการก่อสร้างรถไฟทางคู่ ช่วงหัวหิน-ประจวบคีรีขันธ์ ^{2/}	โครงการก่อสร้างรถไฟทางคู่ ช่วงประจวบคีรีขันธ์-ชุมพร ^{3/}
1. งานโยธาและระบบราง ช่วงนครปฐม-หนองปลาไหล	3. งานโยธาและระบบราง ช่วงหัวหิน-ประจวบคีรีขันธ์	4. งานโยธาและระบบราง ช่วงประจวบคีรีขันธ์-บางสะพานน้อย
2. งานโยธาและระบบราง ช่วงหนองปลาไหล-หัวหิน		5. งานโยธาและระบบราง ช่วงบางสะพานน้อย-ชุมพร
6. งานจัดหาและติดตั้งระบบอาณัติสัญญาณและโทรคมนาคม ช่วงนครปฐม-ชุมพร

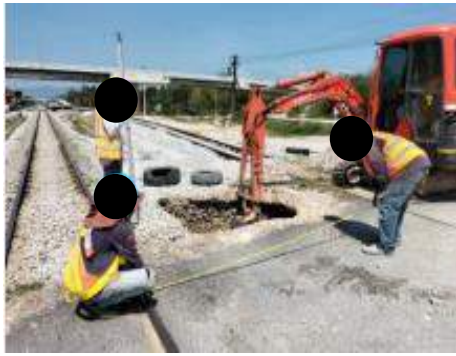
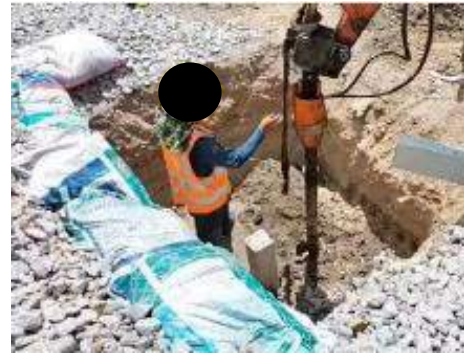
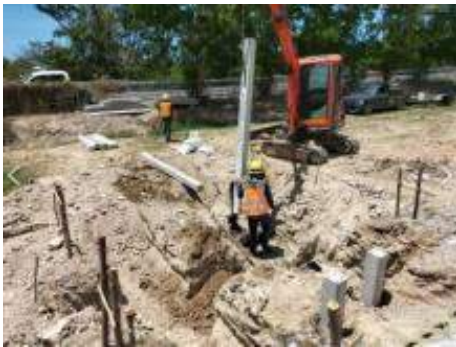
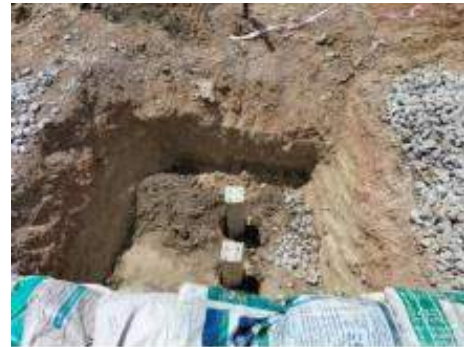
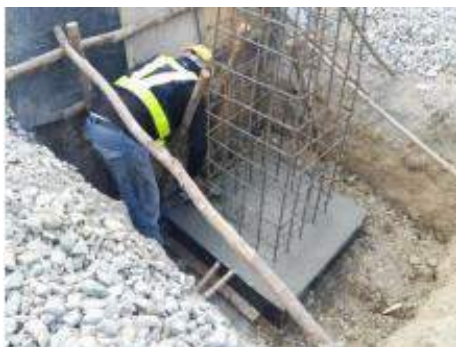
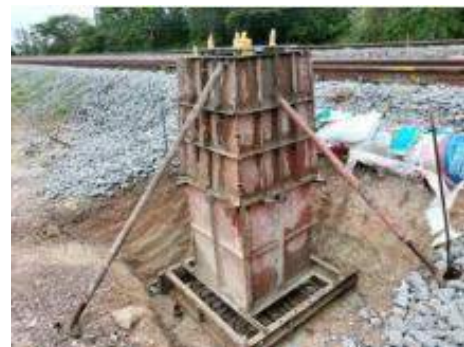
รูปที่ 1-4 กิจกรรมการดำเนินงานจัดหาและติดตั้งระบบอาณัติสัญญาณและโทรคมนาคม

Signaling Foundation

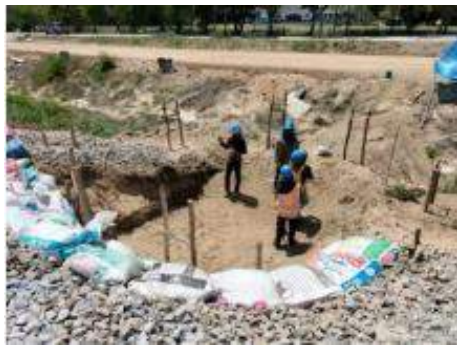
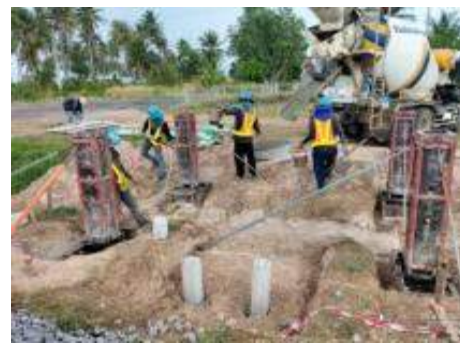
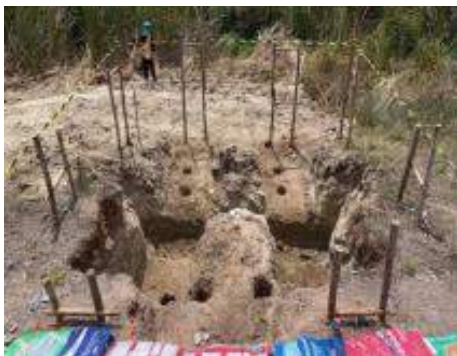
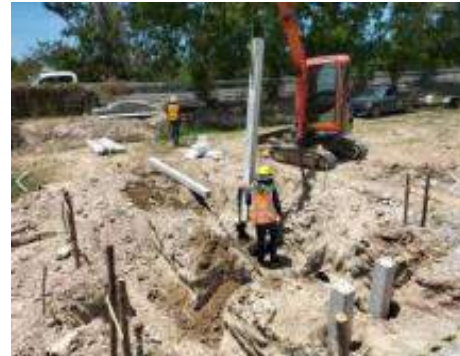
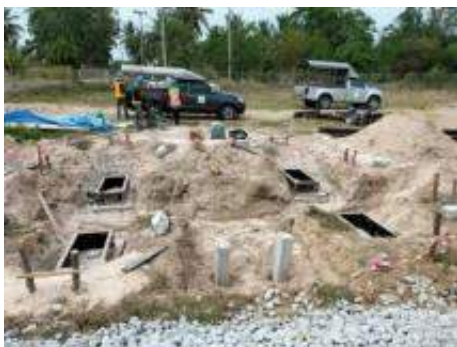
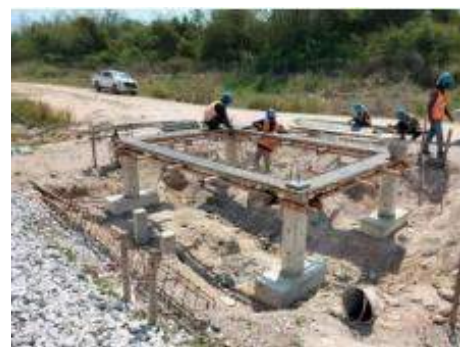
รูปที่ 1-4 (ต่อ) กิจกรรมการดำเนินงานจัดหาและติดตั้งระบบอาณัติสัญญาณและโทรคมนาคม

LOC Foundation

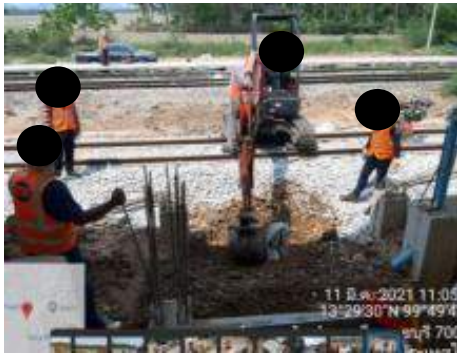
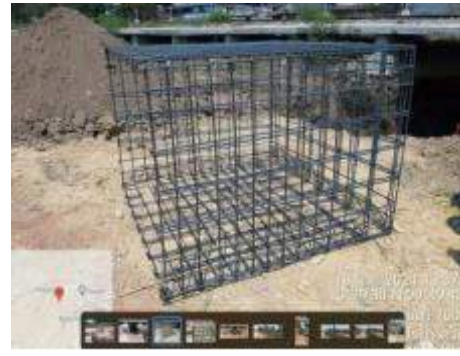
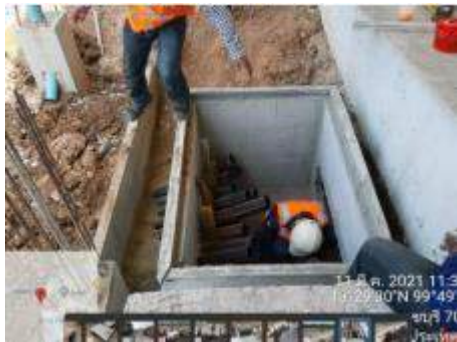
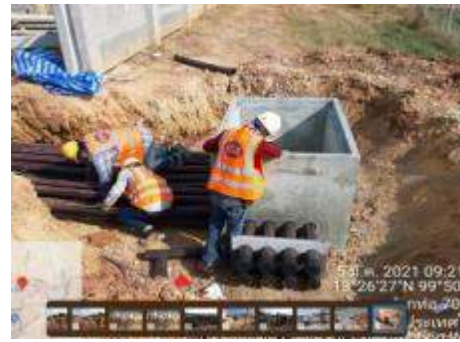
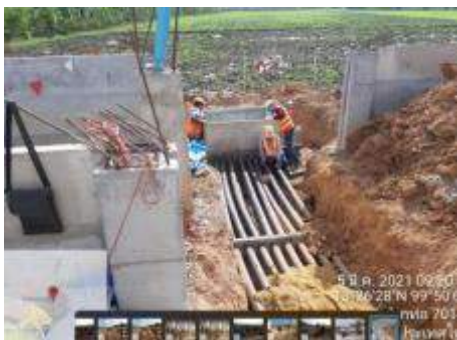
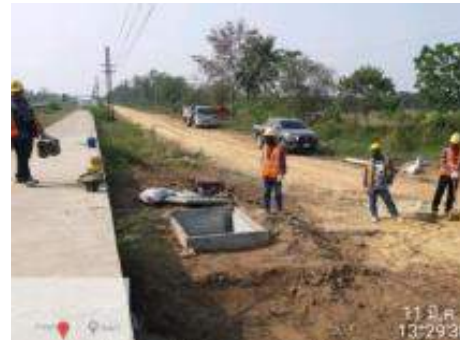
รูปที่ 1-4 (ต่อ) กิจกรรมการดำเนินงานจัดหาและติดตั้งระบบอาณัติสัญญาณและโทรคมนาคม

UTX Main Cable Pit

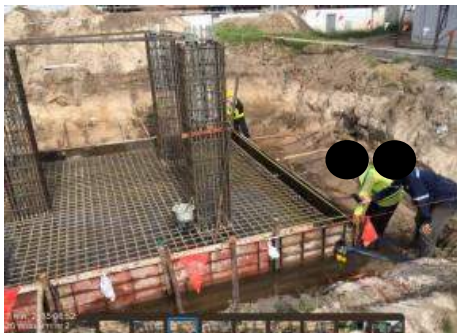
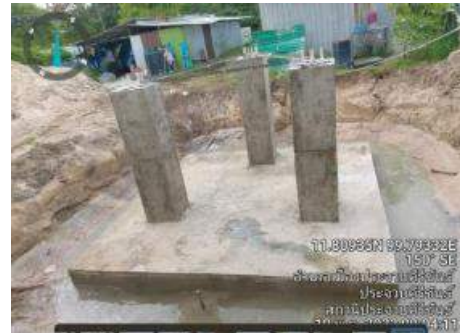
รูปที่ 1-4 (ต่อ) กิจกรรมการดำเนินงานจัดหาและติดตั้งระบบอาณัติสัญญาณและโทรคมนาคม

Radio Tower Foundation

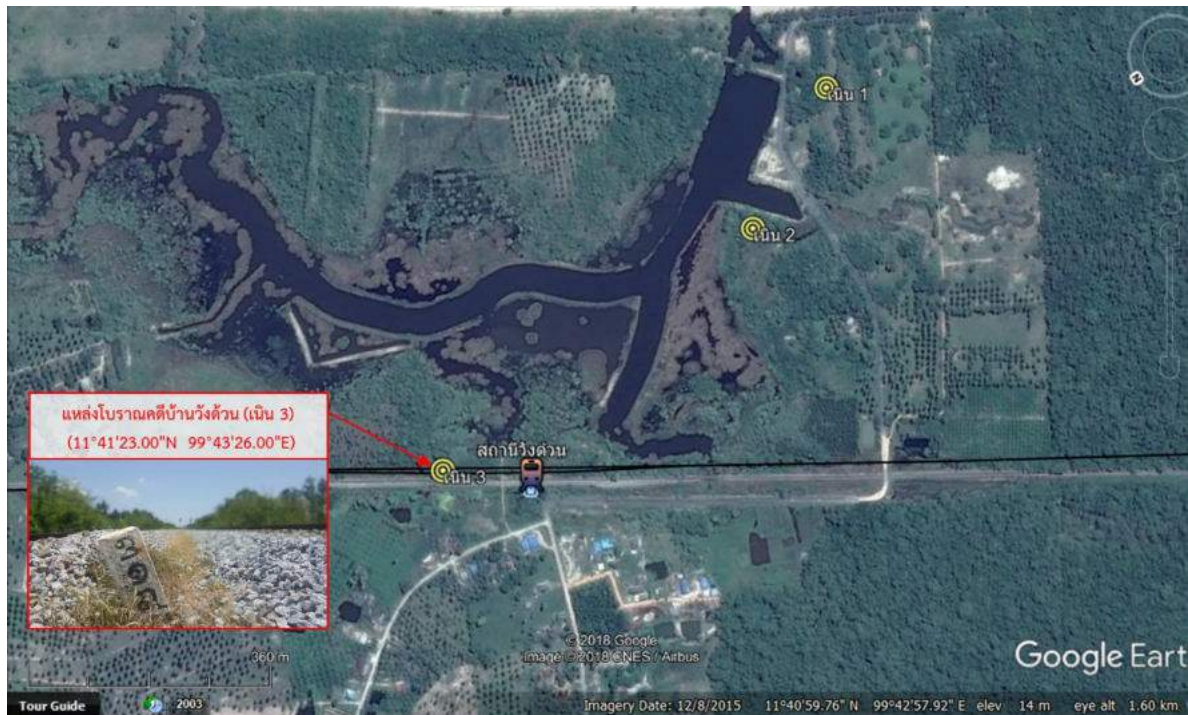
รูปที่ 3-16 ตำแหน่งแหล่งโบราณคดีบ้านวังด้วน (เนิน 3)

โครงการได้มีดำเนินงานขุดสำรวจแหล่งโบราณคดีบ้านวังด้วน (เนิน 3) (รูปที่ 3-16) เรียบร้อยแล้วในเดือนกุมภาพันธ์ 2562 โดยมีการขุดสำรวจเนินดินฝั่งทิศตะวันตกของรางรถไฟ จำนวน 4 หลุม พบหลักฐานโบราณวัตถุในหลุมที่ 4 ได้แก่ เศษภาชนะดินเผาเนื้อดิน (Earthenware) โดยพบจากการเดินสำรวจบนพื้นผิวดิน จำนวน 205 ชิ้น และพบภายในหลุมขุดค้น จำนวน 18 ชิ้น หลักฐานภาชนะดินเผาเนื้อดินที่พบอยู่ในสมัยก่อนประวัติศาสตร์ตอนปลาย มีอายุประมาณ 4,000-5,000 ปี ดังนั้น การก่อสร้างโครงการจึงจำเป็นต้องมีการเฝ้าติดตามหลักฐานทางโบราณคดีอย่างใกล้ชิด ในกรณีที่พบหลักฐานทางโบราณคดีเพิ่มเติม ให้โครงการแจ้งไปยังสำนักศิลปากรที่ 1 ราชบุรี เพื่อเก็บกู้หลักฐานหรือหาแนวทางดำเนินงานต่อไป (เอกสาร 2-14 ในภาคผนวกที่ 2)
