แบบฟอร์มการตรวจความปลอดภัยประจำวัน

แบบฟอร์มการตรวจความปลอดภัยประจำวัน สนามบินตราด

คู่มือในการตรวจสอบความปลอดภัยของทางวิ่งทางขับ

คู่มือการตรวจพินิจพื้นที่เคลื่อนไหวกและ พื้นผิวจำกัดสิ่งกีดขวาง สนามบินตราด	PAGE   0
		REVISION   2
		DATE   16 JUNE 2018

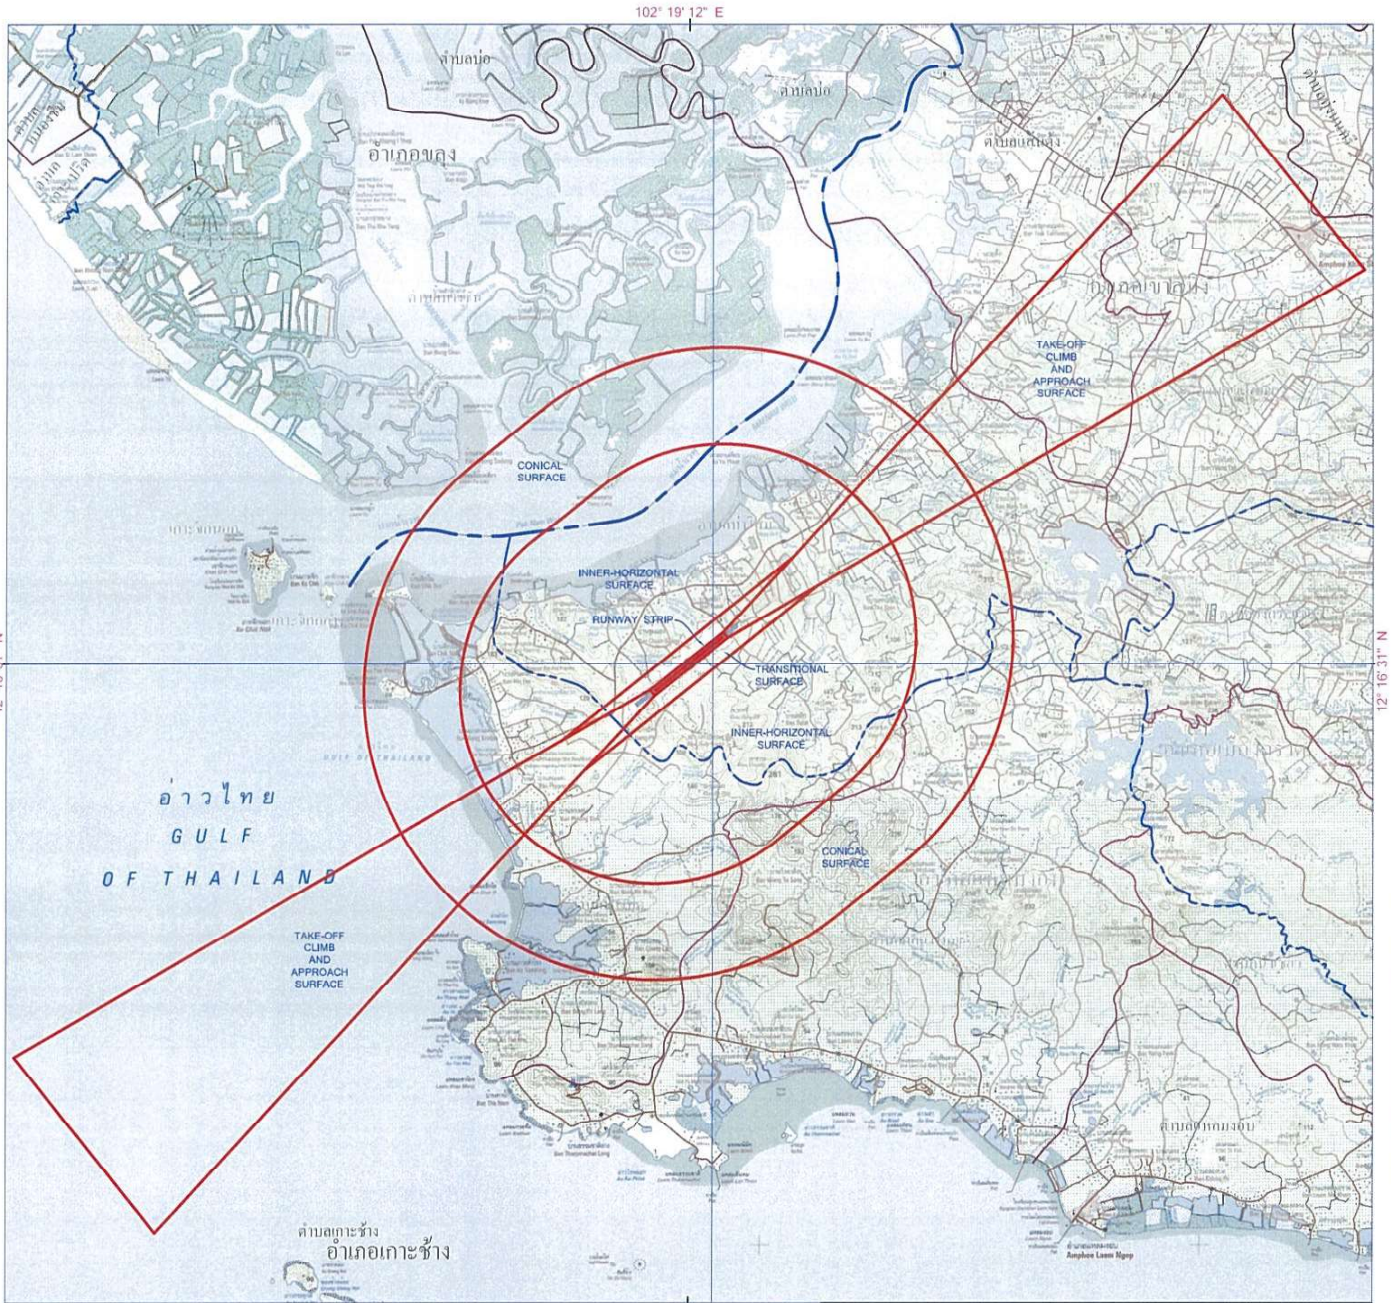
แผนที่แนบท้ายประกาศกระทรวงคมนาคม  
เรื่อง กำหนดเขตบริเวณใกล้เคียงสนามบินตราด  
เป็นเขตปลอดภัยในการเดินอากาศ พ.ศ. 2562

**สนามบินตราดใช้หลักเกณฑ์กำหนดเขตปลอดภัยดังนี้**

- Runway Strip มีระยะ 150 ม. จากเส้นกลางของทางวิ่งจะถึงเส้นขอบทางวิ่งหรือปีกเครื่องบิน หรือเส้นไม้วิ่ง
- Transitional Surface มี slope = 14.3% มีระยะของ Runway Strip ออกไปถึงด้านหนึ่งซึ่งความสูง 45 ม.
- Inner Horizontal Surface มีความสูงไม่เกิน 45 ม. โดยถ้ามีระดับที่ต่ำกว่า 05
- Conical Surface มี Slope = 5% มีระยะของ Inner Horizontal Surface จนถึงความสูง 100 ม.
- Take-off Climb Surface หรือ Approach Surface ใช้กำหนดด้านซ้าย ดังนี้
