### บทที่ 3

#### ผลการติดตามตรวจสอบคุณภาพสิ่งแวดล้อม

การติดตามตรวจสอบคุณภาพสิ่งแวดล้อม ของ โครงการ แชนเตอร์วัน โฟลว์ บางโพ (Chapter One Flow Bangpo) (ระยะดำเนินการ) บริษัท พกษา เรียลเอสเตท จำกัด (มหาชน) ดำเนินการจัดจ้าง บริษัท เอส.พี.เจ.โซแอนติฟิค จำกัด โดยทำการตรวจวัดคุณภาพน้ำทิ้งและคุณภาพน้ำสระเวย์น้ำ บริเวณพื้นที่โครงการ ระหว่างเดือนมกราคม – มิถุนายน พ.ศ.2566

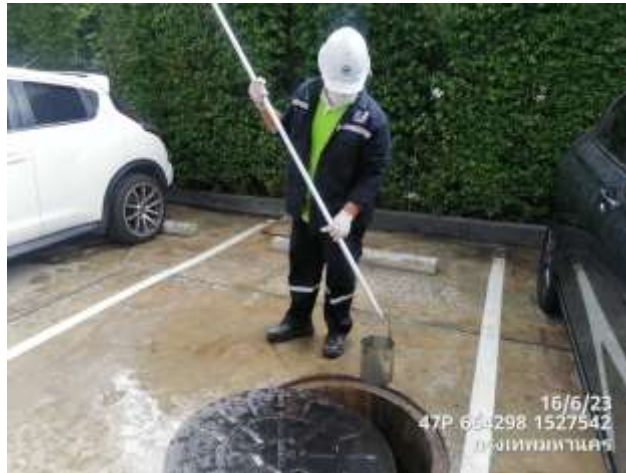
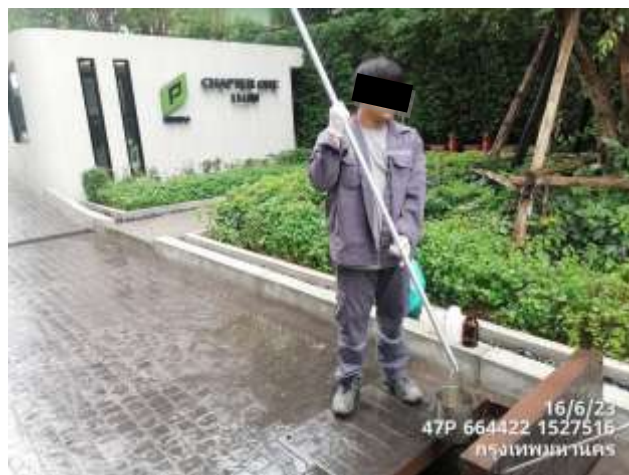
รูปที่ 3-1 จุดตรวจวัดคุณภาพน้ำทิ้ง (Wastewater Quality) โครงการ แชนเตอร์วัน โฟล์ว บางโพ  
(Chapter One Flow Bangpo) บริษัท พฤษา เรียวเอสเตท จำกัด (มหาชน)  
ระหว่างเดือนมกราคม – มิถุนายน พ.ศ.2566

จุดระบายน้ำออกจากระบบบำบัดน้ำเสีย

บ่อพักน้ำสุดท้ายของระบบระบายน้ำของโครงการก่อนระบายออกสู่ระบบระบายน้ำบริเวณด้านหน้าโครงการ

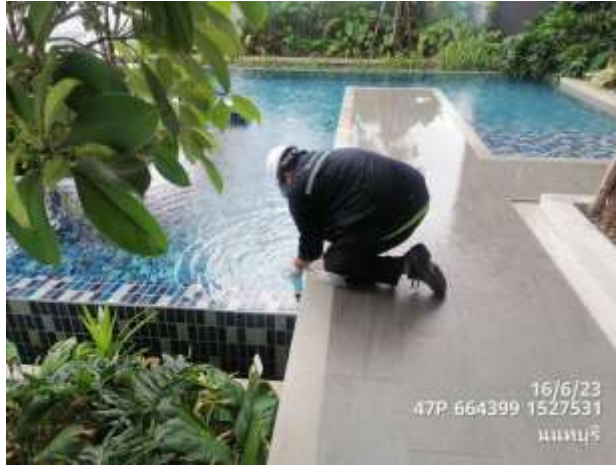
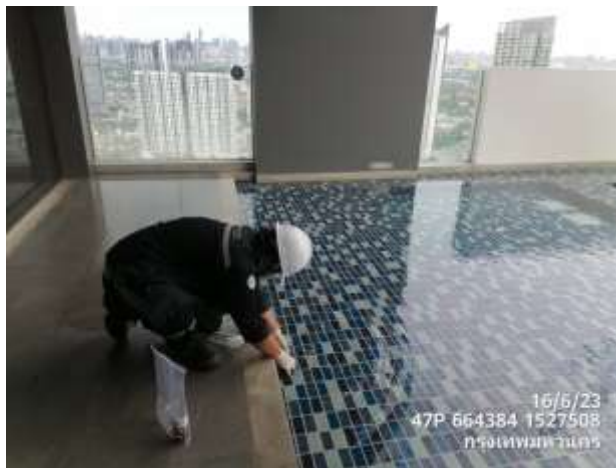
รูปที่ 3-2 จุดตรวจวัดคุณภาพน้ำจากสระว่ายน้ำ (Swimming pool **Quality** )  
โครงการ แชนเดอร์วัน โฟล์ว บางโพ (Chapter One Flow Bangpo)  
บริษัท พฤษา เรียวเอสเตท จำกัด (มหาชน) ระหว่างเดือนมกราคม – มิถุนายน พ.ศ.2566

บริเวณส่วนลึก

บริเวณส่วนตื้น
