บทที่ 3

ผลการติดตามตรวจสอบคุณภาพสิ่งแวดล้อม

การติดตามตรวจสอบคุณภาพสิ่งแวดล้อมของ โครงการ จัดสรรที่ดิน เดอะแพลนท์ (กลาง-เทพกระษัตรี) (ระยะดำเนินการ) ของบริษัท พุกาษา เรียลเอสเตท จำกัด (มหาชน) ดำเนินการจัดจ้าง บริษัท เอส.พี.เจ.โซแอนด์พีค จำกัด โดยทำการตรวจวัดคุณภาพน้ำ บริเวณพื้นที่โครงการ ระหว่างเดือนมกราคม - มิถุนายน พ.ศ.2566

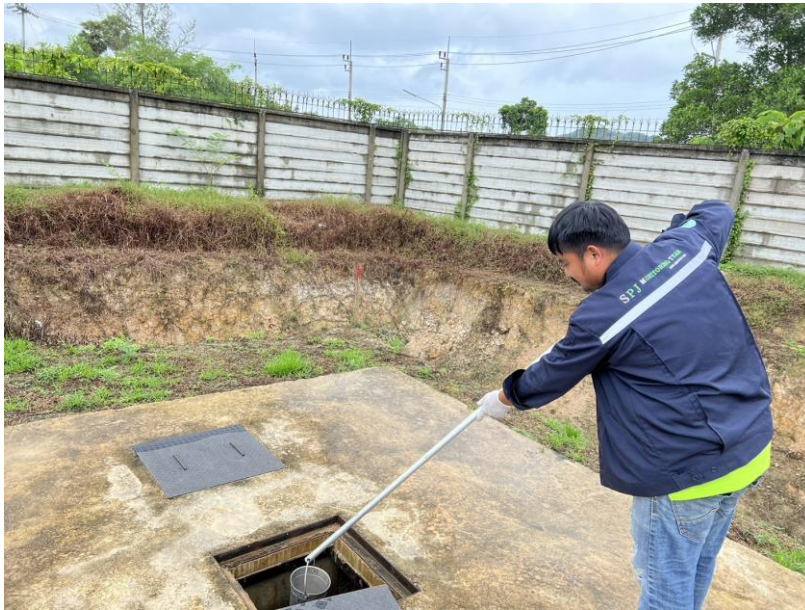
รูปที่ 3-1 จุดตรวจวัดคุณภาพน้ำทิ้ง (Wastewater Quality)
ของโครงการ จัดสรรที่ดิน เดอะแพลนท์ (กลาง-เทพกระษัตรี)
ระหว่างเดือนมกราคม - มิถุนายน พ.ศ.2566

โครงการดำเนินการปฏิบัติตามมาตรการฯ การตรวจวัดคุณภาพน้ำทิ้ง (Wastewater Quality) บริเวณพื้นที่โครงการ จำนวน 1 สถานี ได้แก่ บ่อตรวจคุณภาพน้ำของโครงการ ดัชนีที่ตรวจวัดได้แก่ pH at 25 °C ,Biochemical Oxygen Demand, Total Suspended Solids, Total Dissolved Solids, Oil & Grease, Total Kjeldahl Nitrogen ,Sulfide แล ะ Settleable Solids ตรวจวัด 1 เดือน/ครั้ง โดยทำการเก็บตัวอย่างเดือนมกราคม - มิถุนายน พ.ศ.2566 สามารถแสดง รายละเอียดผลการตรวจวัดดัง ตารางที่ 3-4 และ รูปที่ 3-1

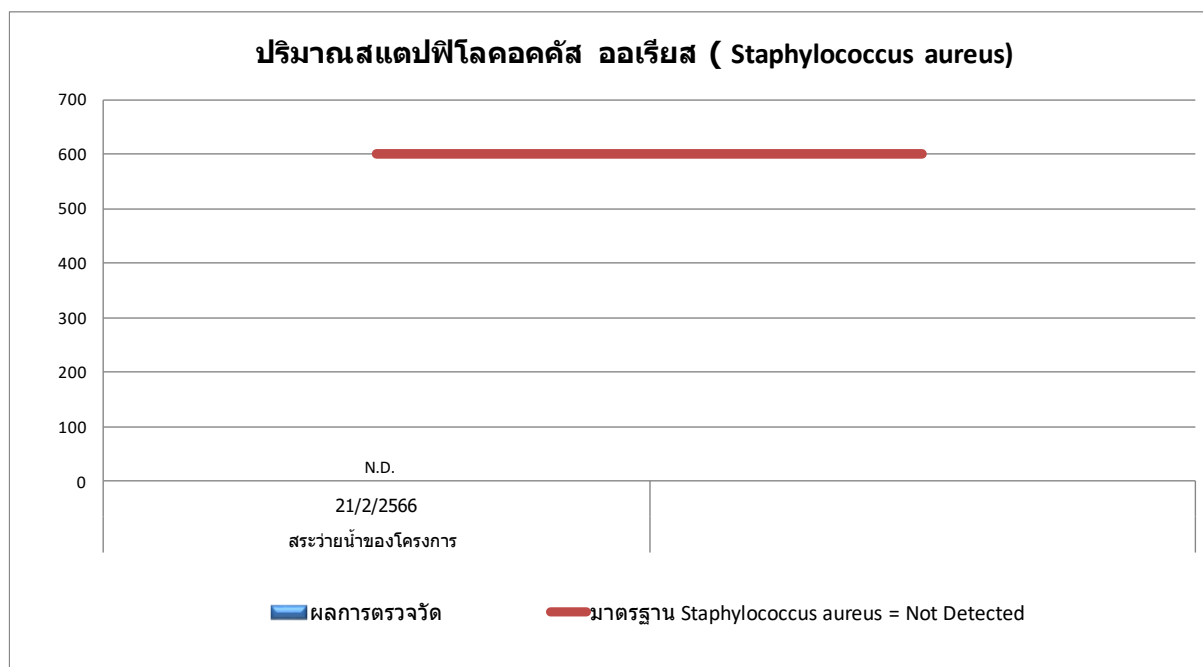
กราฟที่ 3.1-18 กราฟเปรียบเทียบผลการตรวจวัดปริมาณสแตปฟีโลคอคคัส ออเรียส (Staphylococcus aureus)
จากสรวายน้ำของโครงการ เดือนกุมภาพันธ์ พ.ศ.2566

ดัชนีการตรวจวัด	หน่วย	ผลวิเคราะห์สระว่ายน้ำของโครงการ	มาตรฐาน ⁽¹⁾
		วันที่เก็บตัวอย่าง	
		21/02/2566	
pH at 25 °C	-	8.0	7.2-8.4
Chloride	mg/L	389	≤ 600
Calcium Hardness	mg/L as CaCO3	285	250-600
Cyanuric acid	mg/L	43	30-60
Ammonia-nitrogen	mg/L	1.0	≤ 20
Nitrate-nitrogen	mg/L	1.8	≤ 50
Escherichia coli	In 100 ml	Not detected	Not detected
Staphylococcus aureus	In 100 ml	Not detected	Not detected
Pseudomonas aeruginosa	In 100 ml	Not detected	Not detected

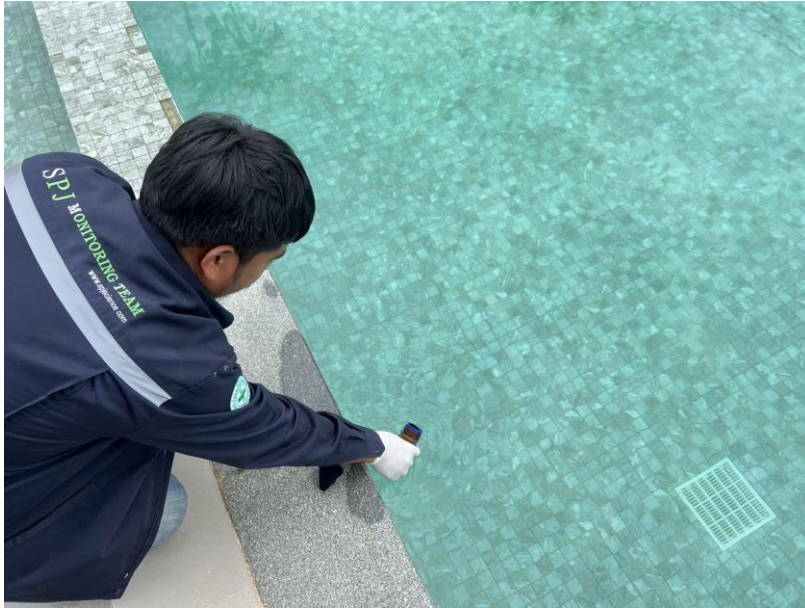
รูปที่ 3-2 จุดตรวจวัดคุณภาพน้ำสระว่ายน้ำ (Swimming pool Quality)
ของโครงการ จัดสรรที่ดิน เดอะแพลนท์ (กลาง-เทพกระษัตรี)
ระหว่างเดือนมกราคม - มิถุนายน พ.ศ.2566

โครงการดำเนินการปฏิบัติตามมาตรการฯ การตรวจวัดคุณภาพน้ำสระว่ายน้ำ (Swimming pool Quality) บริเวณพื้นที่โครงการ จำนวน 1 สถานี ได้แก่ สระว่ายน้ำของโครงการ ดัชนีที่ตรวจวัดได้แก่ Total Coliform Bacteria และ Fecal Coliform Bacteria ตรวจวัด 1 ครั้ง/เดือน ส่วน pH at 25 °C, Nitrate-nitrogen, Calcium Hardness, Cyanuric acid, Ammonia-nitrogen, Chloride, Escherichia coli , Staphylococcus aureus และ Pseudomonas aeruginosa ตรวจวัด 1 ครั้ง/ปี โดยทำการเก็บตัวอย่างเดือนมกราคม - มิถุนายน พ.ศ.2566 สามารถแสดงรายละเอียดผลการตรวจวัดดังตารางที่ 3-5 ถึง ตารางที่ 3-6 และ รูปที่ 3-2
