### บทที่ 3

#### ผลการติดตามตรวจสอบคุณภาพสิ่งแวดล้อม

การติดตามตรวจสอบคุณภาพสิ่งแวดล้อมของ โครงการ จัดสรรที่ดิน The Palm (ภูเก็ต) (ระยะดำเนินการ) ของบริษัท พุกาษา เรียลเอสเตท จำกัด (มหาชน) ดำเนินการจัดจ้าง บริษัท เอส.พี.เจ.ไซแอนติฟิก จำกัด โดยทำการตรวจวัด คุณภาพน้ำทิ้ง บริเวณพื้นที่โครงการ ระหว่างเดือนมกราคม - มิถุนายน พ.ศ.2566

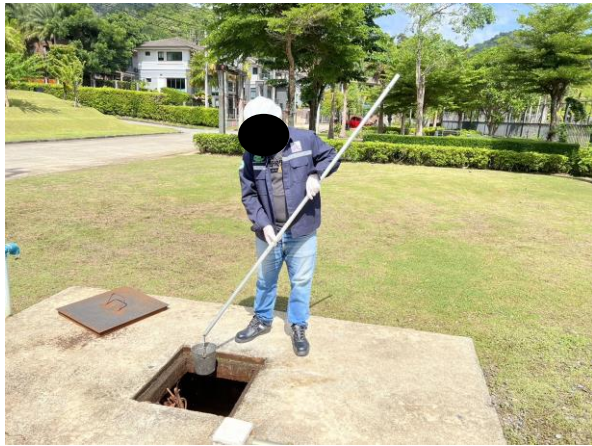
ตรวจวัดน้ำเสียก่อนเข้าระบบ

รูปที่ 3-1 จุดตรวจวัดคุณภาพน้ำทิ้ง (Wastewater Quality)  
ของโครงการ จัดสรรที่ดิน The Palm (ภูเก็ต)  
ระหว่างเดือนมกราคม - มิถุนายน พ.ศ.2566

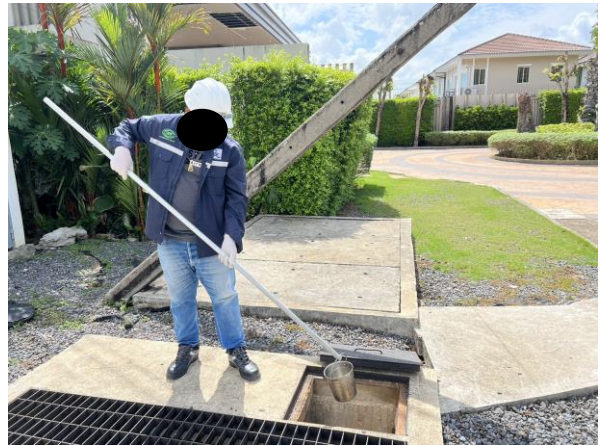
ตรวจวัดน้ำทิ้งที่ผ่านการบำบัด
