บทที่ 3

ผลการติดตามตรวจสอบคุณภาพสิ่งแวดล้อม

การติดตามตรวจสอบคุณภาพสิ่งแวดล้อมของ โครงการ หมู่บ้านสัมมากร นิคมใหม่ (ส่วนขยาย) (ระยะดำเนินการ) บริษัท สัมมากร จำกัด (มหาชน) ดำเนินการจัดจ้าง บริษัท เอส.พี.เจ.โซลูชั่นติฟิค จำกัด โดยทำการตรวจวัดคุณภาพน้ำทั้ง บริเวณพื้นที่โครงการ ระหว่างเดือนมกราคม - มิถุนายน พ.ศ.2566

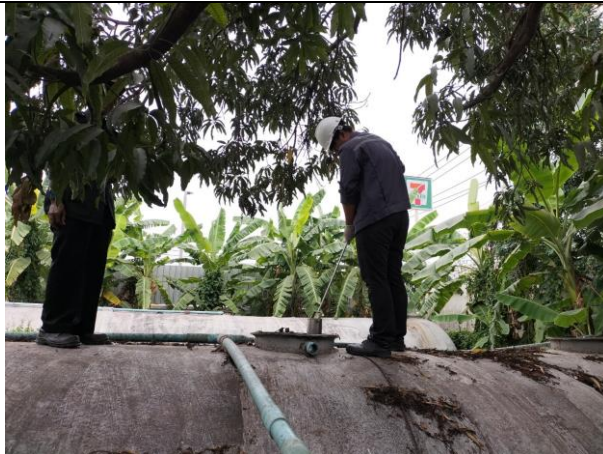
น้ำเสียก่อนเข้าระบบบำบัดน้ำเสียรวม

รูปที่ 3-1 จุดตรวจวัดคุณภาพน้ำของโครงการ หมู่บ้านสัมมากร นิคมใหม่ (ส่วนขยาย)
ระหว่างเดือนมกราคม - มิถุนายน พ.ศ.2566
