### บทที่ 3

#### ผลการติดตามตรวจสอบคุณภาพสิ่งแวดล้อม

การติดตามตรวจสอบคุณภาพสิ่งแวดล้อมของ โครงการ โรงแรม เบสท์เวสเทิร์น พรีเมียร์ สุขุมวิท (อาคารโรงแรม 7 ชั้น สุขุมวิท ซอย 1) (ระยะดำเนินการ) บริษัท เอสเอสซี พร็อพเพอร์ตี้ จำกัด ดำเนินการจัดจ้าง บริษัท เอส.พี.เจ.โซแอนติฟิค จำกัด โดยทำการตรวจติดตามการปฏิบัติตามมาตรการป้องกันและแก้ไขผลกระทบสิ่งแวดล้อมและมาตรการติดตามตรวจสอบคุณภาพสิ่งแวดล้อม บริเวณพื้นที่โครงการ ระหว่างเดือนมกราคม - มิถุนายน พ.ศ.2566

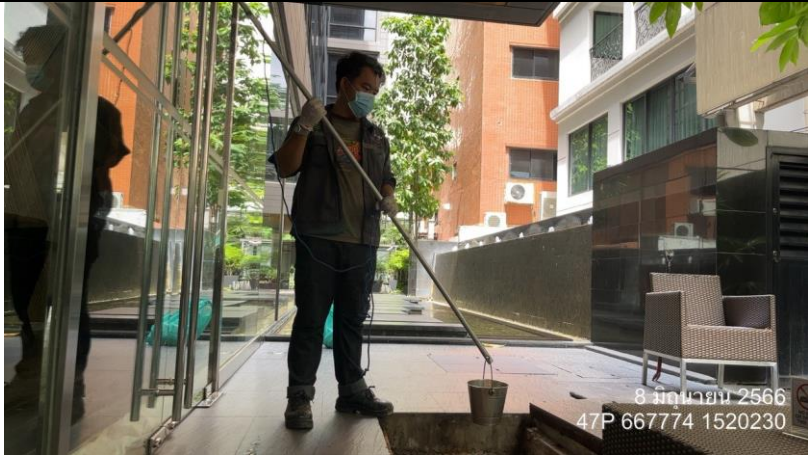
| | <p>8 มิถุนายน 2566<br/>47P 667774 1520230</p> | |
| บ่อเติมอากาศแบบต่อเนื่อง | | |

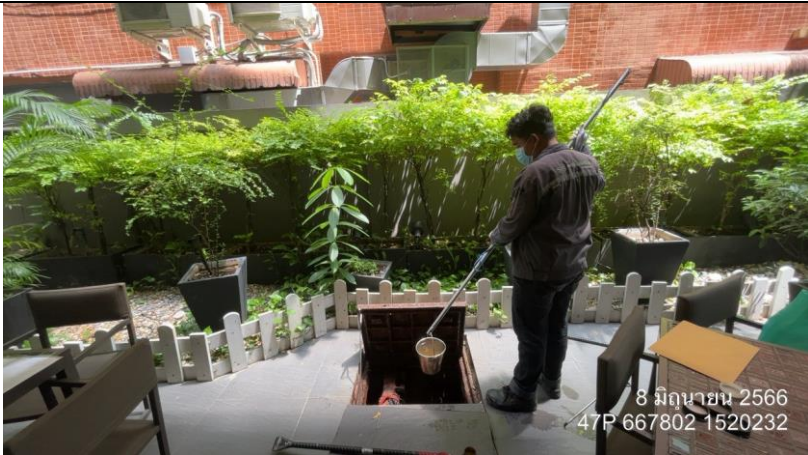
| | <p>8 มิถุนายน 2566<br/>47P 667802 1520232</p> | |
| บ่อเก็บน้ำที่ผ่านการบำบัด | | |
| รูปที่ 3-1 จุดตรวจวัดคุณภาพน้ำโครงการ โรงแรม เบสท์เวสเทิร์น พรีเมียร์ สุขุมวิท (อาคารโรงแรม 7 ชั้น สุขุมวิท ซอย 1)<br>ระหว่างเดือนมกราคม - มิถุนายน พ.ศ.2566 บ่อเก็บน้ำที่ผ่านการบำบัด | | |
