รายงานผลการปฏิบัติตามมาตรการป้องกัน  
และแก้ไขผลกระทบสิ่งแวดล้อม  
และมาตรการติดตามตรวจสอบคุณภาพสิ่งแวดล้อม

โครงการเหมืองแร่หินอุตสาหกรรมชนิดหินแกรนิตและหินปูน  
เพื่ออุตสาหกรรมก่อสร้าง  
(ประทานบัตรที่ 30754/15692)

บริษัท สุวลี ศิลา จำกัด

มกราคม-มิถุนายน  
2566

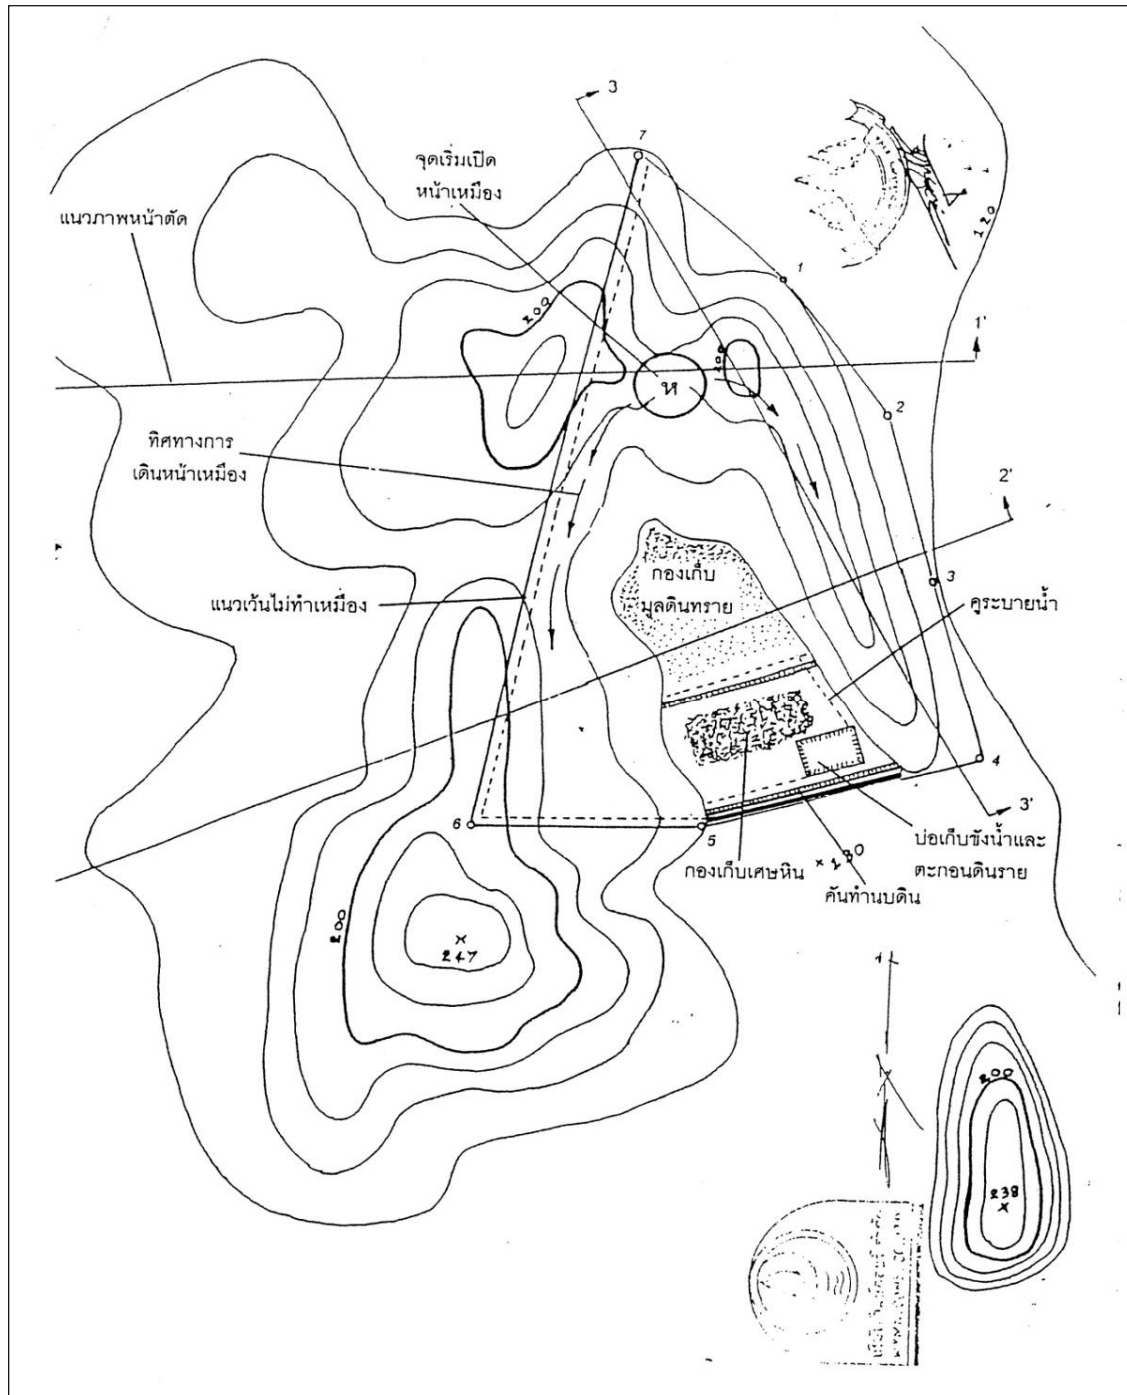
รูปที่ 1-2: แผนผังโครงการทำเหมือง

กิจกรรมการทำเหมืองแร่ของโครงการในปัจจุบัน อยู่ในระหว่างดำเนินการตามวิธีการและขั้นตอนที่ระบุไว้ในแผนผังโครงการทำเหมือง ดังรูปที่ 1-2 ลักษณะการทำเหมืองเป็นแบบชั้นบันได ความสูงชั้นบันไดไม่เกิน 10 เมตร ความกว้างไม่น้อยกว่า 10 เมตร โดยจะมีการทำเหมืองหินบนภูเขาจนถึงพื้นราบและทำเหมืองลึกลงไปจากพื้นราบ 20 เมตร การทำเหมืองในระยะแรกโดยใช้รถแบคโฮ (Back Hoe) ในการขุดลอกเปลือกดิน รวมทั้งสร้างถนนจากนั้นใช้เครื่องเจาะดินตะขบในการเจาะระเบิด เมื่อระเบิดแล้วจะลำเลียงไปยังโรงโม่หิน ปริมาณสำรองแร่ เท่ากับ 12,673,653 เมตริกตัน อายุการทำเหมือง 10 ปี

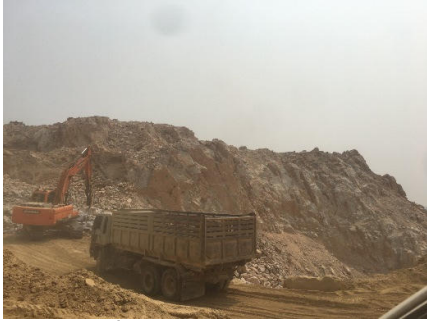
รูปที่ 2-1: สภาพหน้าเหมือง

1. ดำเนินการเปิดหน้าเหมือง ในลักษณะขั้นบันได และให้ความสูงของ Bench ประมาณ 10 เมตร กว้างประมาณ 10 เมตร ความลาดชันหน้าผารวมไม่เกิน 45 องศา	- โครงการได้ดำเนินการทำเหมืองเป็นแบบขั้นบันได ความสูงประมาณ 10 เมตร และความกว้างประมาณ 10 เมตร พร้อมทั้งรักษาความลาดชันรวมไม่เกิน 45 องศา (รูปที่ 2-1)	-

4. ปรับแต่งขั้นบันไดหน้าเหมืองทั้งในระหว่างดำเนินการและก่อนสิ้นสุดประทานบัตร ไม่น้อยกว่า 1 เดือน ให้กลมกลืนกันทั่วพื้นที่	- โครงการได้ดำเนินการปรับแต่งขั้นบันไดหน้าเหมือง ตามมาตรการที่กำหนด (รูปที่ 2-1)	-

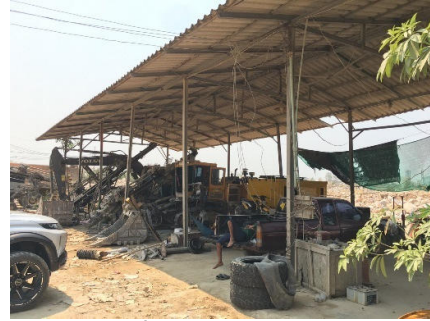
รูปที่ 2-2: โรงซ่อมบำรุง

3. ตรวจสอบประสิทธิภาพเครื่องจักรและเครื่องมือต่างๆ ให้ปฏิบัติงานได้อย่างมีประสิทธิภาพ	- ทางโครงการมีโรงซ่อมบำรุงเพื่อใช้ในการตรวจสอบเครื่องจักรต่างๆ ให้สามารถใช้งานได้อยู่เสมอ (รูปที่ 2-2)	-

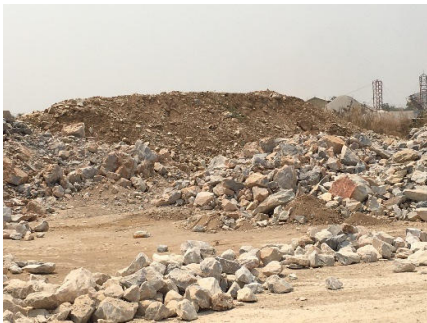
รูปที่ 2-3: ลานเก็บกองเปลือกดิน

5. ปรับแต่งบริเวณลานกองเปลือกดินให้กลมกลืนกับพื้นที่ใกล้เคียงหลังการดำเนินการสิ้นสุดแล้ว	- ทางโครงการมีลานกองเปลือกดินในพื้นที่โครงการ ทั้งนี้ เมื่อสิ้นสุดการทำเหมืองทางโครงการจะปฏิบัติตามมาตรการที่กำหนดอย่างเคร่งครัด (รูปที่ 2-3)	-
<b>ก) มาตรการระหว่างการทำเหมือง</b>

มาตรการป้องกันและแก้ไขผลกระทบสิ่งแวดล้อม	ผลการปฏิบัติตามมาตรการ	ปัญหา อุปสรรค ข้อเสนอแนะ
3. ในการกองเก็บมูลดินทรายคงเหลือจากกิจกรรม ทำเหมืองซึ่งมีปริมาณไม่มากนัก ให้กองปรับเปลี่ยนไปตาม แนวระหว่างต้นไม้อยู่โดยหลีกเลี่ยงการตัดฟันต้นไม้ หรือ กอไผ่ที่ปรากฏในพื้นที่ลานกอง (หุบเขา) ให้มีการตัดฟัน น้อยที่สุด และให้ปลูกหว่านพรรณไม้ทดแทนโดยทันที	- โครงการดำเนินการกองปรับเปลี่ยนมูลดินทราย ไปตามแนวระหว่างต้นไม้อยู่และปลูกต้นไม้ทดแทน พร้อมทั้งตัดฟันต้นไม้บริเวณหุบเขาให้น้อยที่สุด (รูปที่ 2-3)	-

มาตรการป้องกันและแก้ไขผลกระทบสิ่งแวดล้อม	ผลการปฏิบัติตามมาตรการ	ปัญหา อุปสรรค ข้อเสนอแนะ
<b>1.1.2 ทรัพยากรดิน</b>		
1. การเก็บกองเปลือกดิน กำหนดให้จัดสร้างบริเวณตอนกลางหุบเขาและให้จัดสร้างคูระบายน้ำและคันทำนบดินทางตอนใต้เพื่อปิดกั้นกองเก็บมูลดินทราย พร้อมปลูกหญ้าแฝกปกคลุม และให้ระบายน้ำลงสู่บ่อเก็บขังน้ำและบ่อดักตะกอนดินทราย ซึ่งมีขนาด 0.5 ไร่ ลึก 3 เมตร เพื่อป้องกันการไหลออกนอกพื้นที่	- โครงการได้เก็บกองเปลือกดินไว้ตอนกลางหุบเขา พร้อมทั้งสร้างคูระบายน้ำและคันทำนบดินทางตอนใต้ของกองเปลือกดิน และมีการระบายน้ำสู่บ่อเก็บขัง พร้อมทั้งปลูกหญ้าแฝกปกคลุมคันทำนบดินตามมาตรการที่กำหนดไว้ (รูปที่ 2-3, รูปที่ 2-8 ถึง รูปที่ 2-11)	-

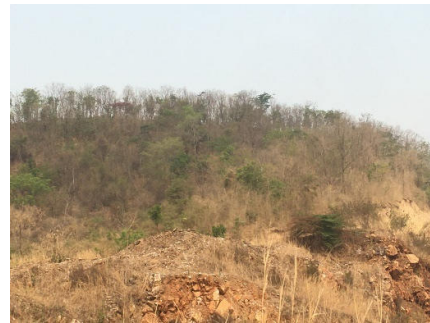
รูปที่ 2-4: บัฟเฟอร์โซน

1. ในการพัฒนาหน้าเหมืองให้ดำเนินการแผ้วถางป่าในบริเวณเฉพาะที่ใช้ในการทำเหมืองเท่านั้น และให้คงสภาพการดูแลรักษาพื้นที่ป่าอยู่นอกพื้นที่หน้าเหมืองและภายนอกพื้นที่โครงการโดยรอบอยู่ในสภาพเดิม	- โครงการได้ดำเนินการแผ้วถางป่าในบริเวณเฉพาะที่ใช้ในการทำเหมืองเท่านั้นและดูแลรักษาพื้นที่ป่าโดยรอบให้อยู่ในสภาพเดิม (รูปที่ 2-4)	-

3. เว้นระยะการทำเหมือง 10 เมตร หลังแนวคันทำนบดูแลรักษาพันธุ์ไม้เดิมและปลูกเพิ่มเติม	- โครงการเว้นพื้นที่จากแนวเขตประทานบัตรระยะ 10 เมตร ตามมาตรการที่กำหนดอย่างเคร่งครัด (รูปที่ 2-4)	-
<b>1.1.3 ทรัพยากรน้ำ</b>

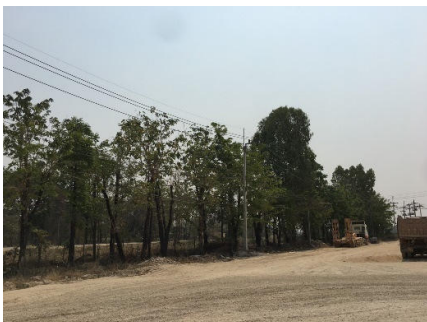
รูปที่ 2-5: การปลูกไม้ยืนต้นภายในโครงการ

2. เมื่อทำเหมืองสิ้นสุดในแต่ละระดับความสูงให้ดำเนินการโปรยหว่านเมล็ดพรรณไม้ป่า ได้แก่ สมพงษ์ เต็งรัง และเมล็ดพรรณไม้อื่นๆ ที่สามารถเก็บสะสมได้จากบริเวณพื้นที่ป่าโดยรอบพื้นที่โครงการ โดยให้ดำเนินการในช่วงฤดูฝนทุกปี ตลอดอายุประทานบัตร ดูแลให้มีการเจริญเติบโตปกคลุม พื้นที่หน้าเหมืองขั้นบันไดให้หนาแน่น	- โครงการได้ดำเนินการปลูกพรรณไม้ป่า และได้มีการดูแลอย่างใกล้ชิด ตามมาตรการที่กำหนดไว้ (รูปที่ 2-5 ถึง รูปที่ 2-7)	-

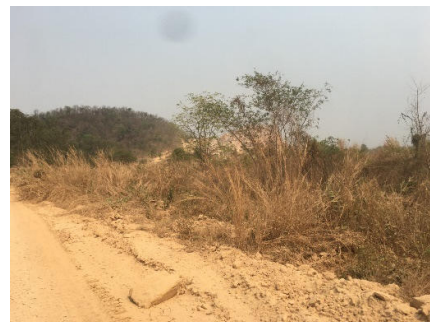
รูปที่ 2-6: การปลูกพืชคลุมดิน

2. จัดสร้างคันทำนบอัดแน่นตั้งแต่บริเวณหลักเขตทำเหมืองแร่ที่ 7-1-2-3 และ 4 ตลอดแนวทางทิศตะวันออกและปลูกหญ้าแฝกปกคลุมให้ทั่วทั้งคันทำนบ	- โครงการดำเนินการจัดสร้างคันทำนบดินอัดแน่นและทำการปลูกหญ้าแฝกปกคลุม (รูปที่ 2-6 และรูปที่ 2-12)	-

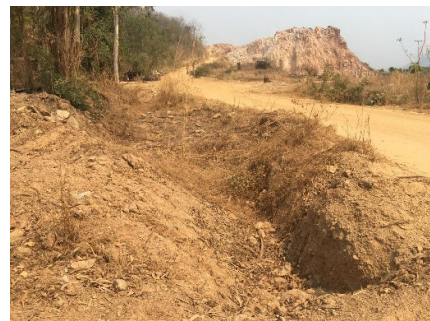
รูปที่ 2-8: คูระบายน้ำ

1. ขุดคูรอบพื้นที่โครงการ ขนาดกว้าง 0.5 เมตร ลึก 0.3 เมตร โดยควบคุมทิศทางการไหลลงสู่บ่อดักตะกอน	- โครงการขุดคูรอบพื้นที่โครงการ เพื่อควบคุมให้น้ำไหลลงสู่บ่อดักตะกอน (รูปที่ 2-8 และรูปที่ 2-11)	-

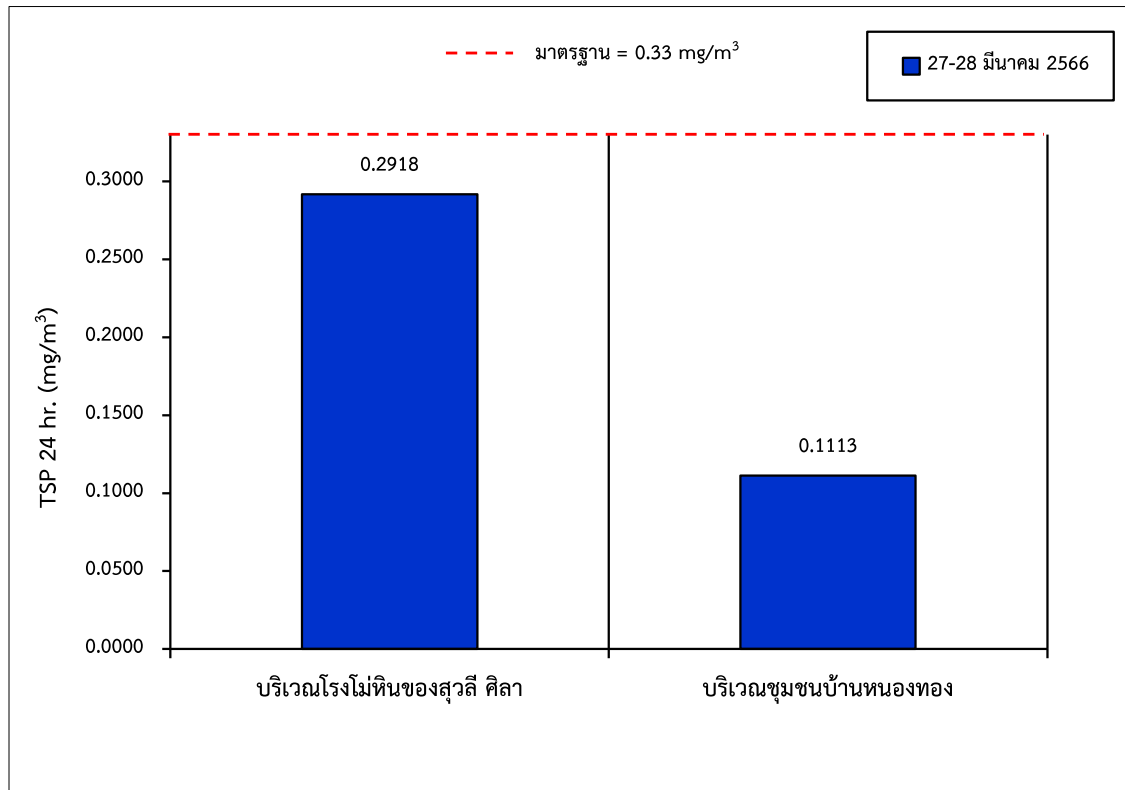
รูปที่ 3-2: กราฟแสดงผลการตรวจวัดปริมาณความเข้มข้นของฝุ่นละอองรวม (TSP) ในเดือนมีนาคม 2566

จากการตรวจวัดปริมาณความเข้มข้นของฝุ่นละอองรวม (TSP) จำนวน 2 สถานี ได้แก่ บริเวณโรงโม่หินของสุวดี ศิลา และบริเวณชุมชนบ้านหนองทอง พบว่า ปริมาณความเข้มข้นของฝุ่นละอองรวม (TSP) มีค่าอยู่ในเกณฑ์มาตรฐานคุณภาพอากาศในบรรยากาศโดยทั่วไป ดังรูปที่ 3-2 ตามประกาศคณะกรรมการสิ่งแวดล้อมแห่งชาติ ฉบับที่ 24 (พ.ศ. 2547) ซึ่งได้กำหนดให้ปริมาณฝุ่นละอองแขวนลอยทั้งหมดในบรรยากาศเฉลี่ย 24 ชั่วโมง จะต้องไม่เกิน 0.33 มิลลิกรัม/ลูกบาศก์เมตร ดังภาคผนวก ค

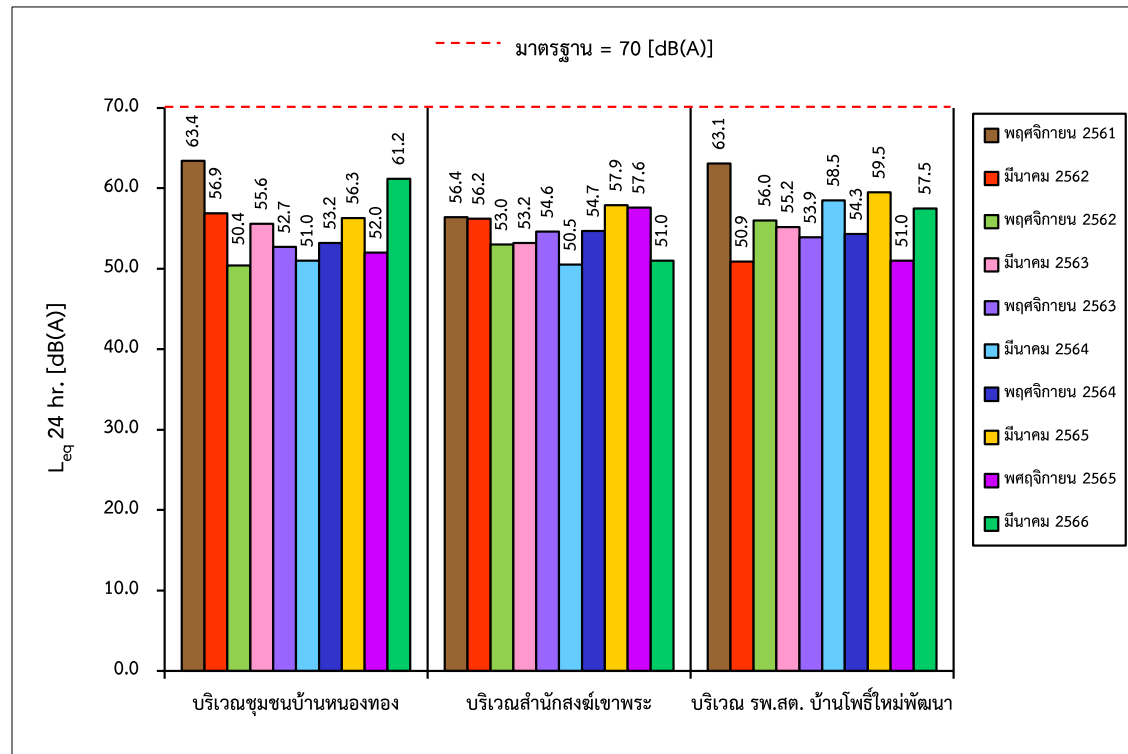
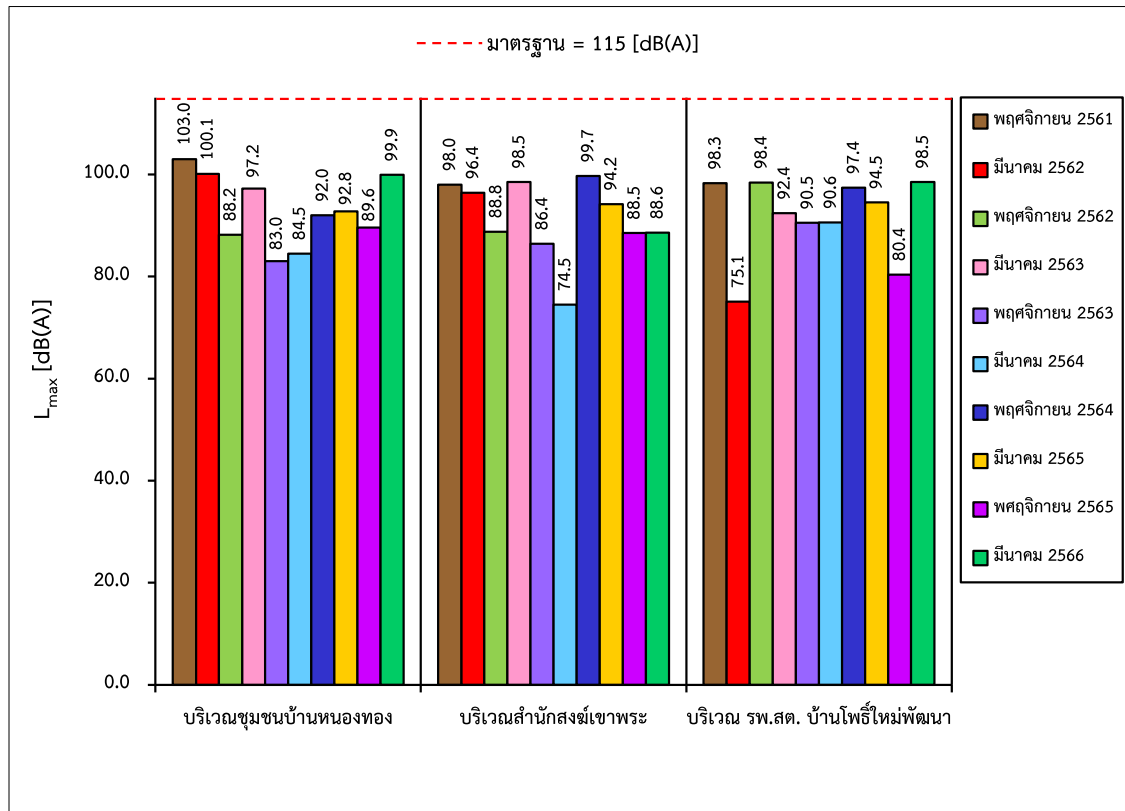
จากผลการตรวจวัดระดับเสียงในรายงานการติดตามตรวจสอบคุณภาพสิ่งแวดล้อมในช่วง 5 ปีที่ผ่านมาจนถึงปัจจุบัน (เดือนมีนาคม 2566) โดยทำการตรวจวัด จำนวน 3 สถานี ได้แก่ บริเวณชุมชนบ้านหนองทอง บริเวณสำนักสงฆ์เขาพระ และโรงพยาบาลส่งเสริมสุขภาพตำบลบ้านโพธิ์ใหม่พัฒนา ดังตารางที่ 3-6 พบว่า ทุกสถานีที่ทำการตรวจวัดมีค่าอยู่ในเกณฑ์มาตรฐาน ตามประกาศกระทรวงทรัพยากรธรรมชาติและสิ่งแวดล้อม (พ.ศ.2548) เรื่อง กำหนดมาตรฐานควบคุมระดับเสียงและความสั่นสะเทือนจากการทำเหมืองหิน และประกาศราชกิจจานุเบกษา วันที่ 29 ธันวาคม 2548 ดังภาคผนวก ค ที่กำหนดค่าระดับเสียงจากการไม่บาดและย้อยหินในคาบ 24 ชั่วโมง ต้องไม่เกิน 70 เดซิเบล (เอ) แต่อย่างไรก็ตาม เพื่อให้การดำเนินกิจกรรมของโครงการส่งผลกระทบต่อพนักงานและราษฎรในบริเวณใกล้เคียงน้อยที่สุด ทางโครงการจะปฏิบัติตามมาตรการต่างๆ อย่างเคร่งครัดมากยิ่งขึ้น เช่น การปรับปรุงแก้ไขและดูแลรักษาเครื่องจักรอุปกรณ์ต่างๆ ให้มีสภาพที่สมบูรณ์ สามารถใช้งานได้ตามปกติ และจัดหาอุปกรณ์ป้องกันอันตรายจากเสียงดังให้แก่พนักงานผู้ทำงานบริเวณหน้าเหมือง เช่น Ear Plug หรือ Ear Muff และมาตรการด้านอื่นๆ เป็นต้น ซึ่งจะส่งผลทำให้ผลการตรวจวัดระดับเสียงของโครงการลดต่ำลง และไม่ก่อให้เกิดผลกระทบด้านเสียงดังรบกวนต่อพนักงานและชุมชนที่อยู่บริเวณใกล้เคียง โดยผลการตรวจวัด 5 ปีย้อนหลังแสดงดังรูปที่ 3-7 และรูปที่ 3-8

รูปที่ 3-7: กราฟแสดงผลการตรวจวัดระดับเสียงเฉลี่ย 24 ชั่วโมง ( $L_{eq}$  24 hr.) ในช่วงที่ผ่านมาจนถึงปัจจุบัน

รูปที่ 3-8: กราฟแสดงผลการตรวจวัดระดับเสียงสูงสุด ( $L_{max}$ ) ในช่วงที่ผ่านมาจนถึงปัจจุบัน
