## บทที่ 2

### ผลการปฏิบัติตามมาตรการป้องกันและแก้ไขผลกระทบสิ่งแวดล้อม และมาตรการติดตามตรวจสอบผลกระทบสิ่งแวดล้อม

ผลการตรวจสอบการปฏิบัติตามมาตรการป้องกันและแก้ไขผลกระทบสิ่งแวดล้อม ตามที่ระบุไว้ในหนังสือแจ้งผลการพิจารณารายงานผลกระทบสิ่งแวดล้อมเบื้องต้น โครงการเหมืองแร่ทรายแก้ว ของบริษัท ตะวันออกพัฒนา จำกัด คำขอประทานบัตรที่ 1/2550 ตั้งอยู่หมู่ที่ 3 ตำบลซากพง อำเภอแกลง จังหวัดระยอง ตามหนังสือที่ ทส 1009.2/8085 ลงวันที่ 5 กันยายน 2554 ปัจจุบันได้รับอนุญาตเป็นประทานบัตรที่ 30986/16056 รายละเอียดดังตารางที่ 2-1 ถึงตารางที่ 2-3

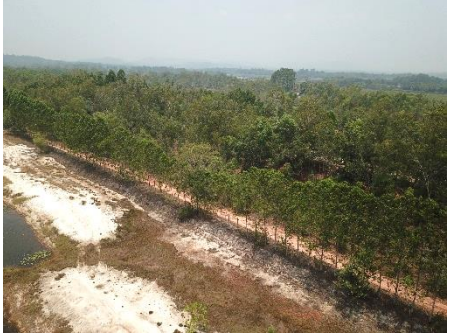
<p>คันทำนบดินภายในโครงการ</p>
<p>2. ให้สร้างคันทำนบดินไว้โดยรอบพื้นที่โครงการและรอบพื้นที่เก็บกองเศษดินในเขตพื้นที่โครงการ โดยคันทำนบที่จะสร้างมีลักษณะพื้นที่หน้าตัดรูปสี่เหลี่ยมคางหมู ขนาดความกว้างที่ฐาน 4.0 เมตร สูง 1.5 เมตร ขอบคันด้านบนกว้าง 2.0 เมตร พร้อมทั้งจัดทำคูระบายน้ำขนาดท้องร่องกว้าง 1 เมตร ลึก 1 เมตร ด้านบนกว้าง 1.5 เมตร ความลาดเอียงประมาณ 5 องศา รอบพื้นที่เก็บกองเศษดิน รวมทั้งคูระบายน้ำรอบพื้นที่การทำเหมือง เพื่อป้องกันการไหลบ่าของน้ำฝนบริเวณพื้นที่โครงการ</p>	<p>- โครงการได้จัดสร้างคันทำนบดิน และคูระบายน้ำล้อมรอบพื้นที่ทำเหมือง และพื้นที่เก็บกองเปลือกดินตามที่ระบุไว้ในเงื่อนไข</p>	-ไม่มี

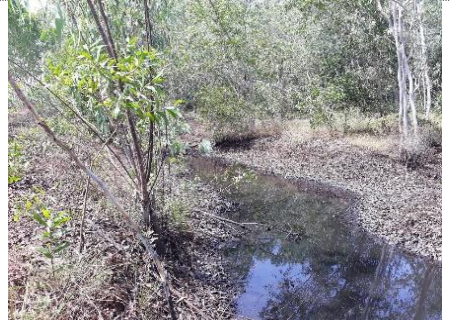
<p>คูระบายรอบพื้นที่โครงการ</p>

2. ให้จัดสร้างคูระบายน้ำด้านนอกคันทำนบ มีขนาดความกว้างท้องร่อง 1 เมตร ลึก 1 เมตร และด้านบนกว้าง 1.5 เมตร บริเวณโดยรอบ พื้นที่โครงการ	- โครงการได้จัดสร้างคูระบายน้ำไว้บริเวณโดยรอบ พื้นที่โครงการ ตามที่เงื่อนไขกำหนด	-ไม่มี	  คูระบายรอบพื้นที่โครงการ

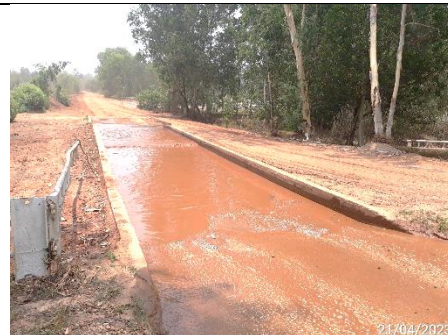
มาตรการป้องกันและแก้ไข ผลกระทบสิ่งแวดล้อม	ผลการปฏิบัติตามมาตรการฯ	ปัญหา อุปสรรค ที่ไม่สามารถปฏิบัติ ตามมาตรการ และแนวทางแก้ไข	ภาพประกอบ
3. ให้จัดสร้างลานล้างล้อรถ บริเวณเส้นทางขนส่ง แร่ ก่อนออกจากพื้นที่โครงการ	- โครงการได้จัดสร้างลานล้างล้อภายในพื้นที่ประทาน บัตร ช่วงก่อนออกสู่ทางถนนสาธารณะ	-ไม่มี

บ่อล้างล้อภายในโครงการ
4. ปลุกพืชคลุมดิน เช่น หญ้าแฝก พืชตระกูลถั่ว บริเวณด้านล่างของพื้นที่โครงการ ตามแนวสัน คันทำนบกั้น กองเปลือกดินเศษหิน และขอบ ถนน เพื่อลดผลกระทบ ซึ่งได้แก่ การชะล้าง พังทลายของดิน และปลูกไม้ยืนต้นโตเร็ว จำพวกต้นยูคาลิปตัส หรือไม้ชนิดอื่นตามความ เหมาะสมในบริเวณที่เอื้ออำนวยต่อการปลูก ไว้บนคันทำนบกั้น ตามแนวริมขอบเขตพื้นที่ โครงการ	- พื้นที่โครงการในบริเวณที่ยังไม่มีการเปิดทำเหมือง มีพืชคลุมดินจำพวกหญ้าขึ้นปกคลุมอยู่ทั่วไป - ได้มีการปลูกต้นยูคาลิปตัสเสริมบริเวณพื้นที่เว้นการ ทำเหมือง	-ไม่มี

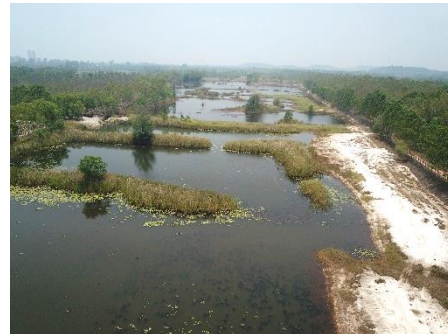
มาตรการป้องกันและแก้ไข ผลกระทบสิ่งแวดล้อม	ผลการปฏิบัติตามมาตรการฯ	ปัญหา อุปสรรค ที่ไม่สามารถปฏิบัติ ตามมาตรการ และแนวทางแก้ไข	ภาพประกอบ
<p>1. ทรัพยากรสิ่งแวดล้อมทางกายภาพ</p> <p>1.1 สภาพภูมิประเทศ</p> <p>1. กำหนดให้เริ่มเปิดทำเหมืองตามแผนผังการทำเหมืองของโครงการที่กำหนดไว้อย่างเคร่งครัด โดยเริ่มทำเหมืองจากบริเวณพื้นที่ทำเหมือง “ห” ไปจนถึงสิ้นสุดเขตการทำเหมืองหรือสิ้นอายุประทานบัตร โดยจะเว้นพื้นที่ที่ไม่ทำเหมืองโดยรอบตามแนวเขตของพื้นที่คำขอประทานบัตรไม่น้อยกว่า 10 เมตร และจะเว้นพื้นที่ที่ไม่ทำเหมืองห่างจากหนองจํารุง ทางด้านทิศใต้ในระยะไม่ต่ำกว่า 50 เมตร และแนวถนนทางด้านทิศเหนือและทิศตะวันตกในระยะไม่ต่ำกว่า 50 เมตร</p>	<p>- ปัจจุบันโครงการได้เปิดทำเหมืองตามแผนการดำเนินงาน โดยมีการเว้นพื้นที่ไม่ทำเหมืองในระยะ 10 เมตร จากแนวเขตประทานบัตร และระยะ 50 เมตร จากหนองจํารุง และทางสาธารณะทางด้านทิศเหนือ</p>	-ไม่มี

<p>หน้าเหมืองปัจจุบัน</p>
<p>2. ในการขุดเปิดชั้นแร่ จะรักษาสภาพหน้าเหมืองให้มีความปลอดภัย โดยออกแบบพื้นที่หน้าเหมืองให้มีลักษณะเป็นขั้นบันได (Benching Method) ความสูงแต่ละชั้นบันไดไม่เกิน 3-4 เมตร และความกว้างของชั้นบันไดไม่น้อยกว่า 3.75 เมตร รักษาความลาดชันของหน้าเหมือง (Overall Pit Slope) ไม่เกิน 39 องศา</p>	<p>- ทางโครงการจะปฏิบัติตามเงื่อนไขดังกล่าวอย่างเคร่งครัด โดยได้เปิดทำเหมืองที่เป็นไปตามแผนผังโครงการกำหนด</p>	-ไม่มี	-

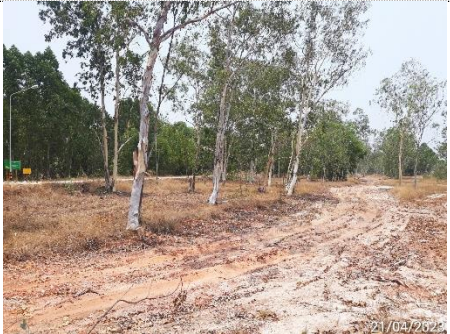
3. ให้ปลูกต้นไม้บริเวณริมเส้นทางขนส่งแร่ เพิ่มเติม ในส่วนที่สามารถดำเนินการได้รวมทั้ง ดูแลรักษาต้นไม้เดิมที่มีอยู่ให้เจริญงอกงาม ถ้า มีต้นใดตายให้ทำการปลูกซ่อมแซมทันที ทั้งนี้ ต้นไม้สามารถลดและป้องกันการฟุ้งกระจาย ของฝุ่นละอองได้	- ได้มีการปลูกไม้โตเร็ว (ยูคาลิปตัส) บริเวณริมเส้นทาง ขนส่งแร่ เพื่อใช้เป็นพื้นที่กันชน (Buffer Zone) ป้องกันผลกระทบด้านฝุ่นละอองจากการขนส่งแร่	-ไม่มี

แนวต้นไม้บริเวณริมเส้นทางขนส่งแร่

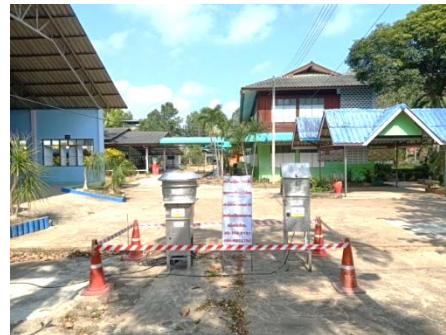
มาตรการติดตามตรวจสอบ ผลกระทบสิ่งแวดล้อม	ผลการปฏิบัติตามมาตรการฯ	ปัญหา อุปสรรค ที่ไม่สามารถปฏิบัติ ตามมาตรการ และแนวทางแก้ไข	ภาพประกอบ
<p>1. คุณภาพอากาศ</p> <p>- ให้ตรวจวัดปริมาณฝุ่นละอองแขวนลอยทั้งหมดในบรรยากาศ (TSP) และปริมาณฝุ่นละอองที่มีขนาดเล็กกว่า 10 ไมครอน (PM-10) เฉลี่ยในคาบ 24 ชั่วโมง เป็นระยะเวลา 3 วันต่อเนื่อง โดยใช้เครื่อง High Volume Air Sampler จำนวน 3 สถานี ได้แก่ บริเวณโรงเรียนมาบเหลาชะโอน บริเวณชุมชนบ้านอ่าวเจริญ (ฝั่งโขง) และบริเวณชุมชนบ้านหนองสะพาน อย่างน้อยปีละ 2 ครั้ง ในช่วงเดือนมีนาคมหรือเมษายน จำนวน 1 ครั้ง และในช่วงเดือนพฤศจิกายนหรือธันวาคม จำนวน 1 ครั้ง</p>	<p>- ดำเนินการตรวจวัดปริมาณฝุ่นละอองแขวนลอยรวม (TSP) และปริมาณฝุ่นละอองขนาดเล็ก (PM-10) ในช่วงวันที่ 3-6 เมษายน 2566 จำนวน 3 สถานี พบว่ามีค่า TSP อยู่ในช่วง 0.031-0.055 มิลลิกรัม/ลูกบาศก์เมตร และค่า PM-10 อยู่ในช่วง 0.015-0.029 มิลลิกรัม/ลูกบาศก์เมตร ซึ่งมีค่าอยู่ในเกณฑ์มาตรฐานที่กำหนด</p>	<p>-ไม่มี</p>

<p>ตรวจวัดคุณภาพอากาศบริเวณ รร.มาบเหลาชะโอน</p>

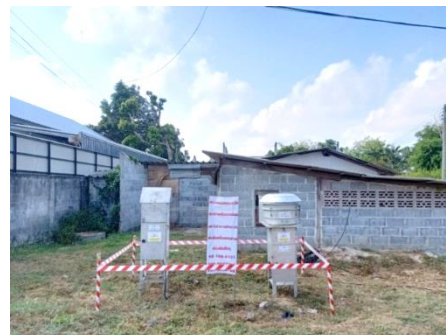
<p>ตรวจวัดคุณภาพอากาศบริเวณบ้านอ่าวเจริญ (ฝั่งโขง)</p>

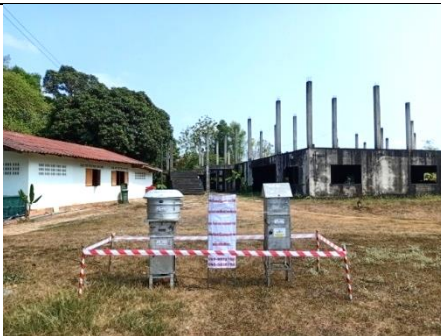
<p>ตรวจวัดคุณภาพอากาศบริเวณบ้านหนองสะพาน</p>
<p>2. เสียง</p> <p>- ให้ตรวจวัดระดับความดังของเสียงเฉลี่ย โดยทั่วไปในรอบ 24 ชั่วโมง เป็นเวลา 3 วัน ต่อเนื่อง โดยใช้เครื่องวัดเสียง (Sound Level Meter) จำนวน 3 สถานี ได้แก่ บริเวณโรงเรียน มابเหลาชะโอน บริเวณชุมชนบ้านอ่าวเจริญ (ฝั่งโขง) บริเวณชุมชนบ้านหนองสะพาน อย่างน้อยปีละ 2 ครั้ง ในช่วงเดือนมีนาคมหรือเมษายน จำนวน 1 ครั้ง และในช่วงเดือนพฤศจิกายนหรือธันวาคมจำนวน 1 ครั้ง</p>	<p>- ดำเนินการตรวจวัดระดับเสียงในรูปของระดับเสียงเฉลี่ย 24 ชั่วโมง และระดับเสียงสูงสุด จำนวน 3 สถานี ในช่วงวันที่ 3-6 เมษายน 2566 พบว่ามีระดับเสียงเฉลี่ย 24 ชั่วโมง อยู่ในช่วง 50.6-55.2 เดซิเบล เอ ระดับเสียงสูงสุดอยู่ในช่วง 80.2-98.5 ซึ่งมีค่าอยู่ในเกณฑ์มาตรฐานที่กำหนด</p>	-ไม่มี

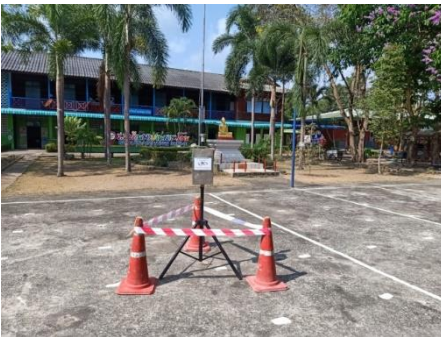
<p>ตรวจวัดระดับเสียงบริเวณ รร.มابเหลาชะโอน</p>

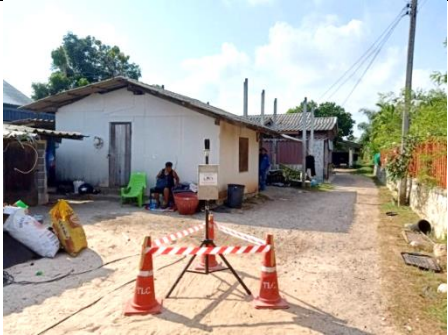
<p>ตรวจวัดระดับเสียงบริเวณบ้านอ่าวเจริญ (ฝั่งโขง)</p>

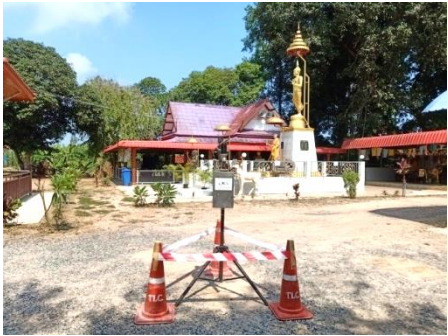
<p>ตรวจวัดระดับเสียงบริเวณบ้านหนองสะพาน</p></div>

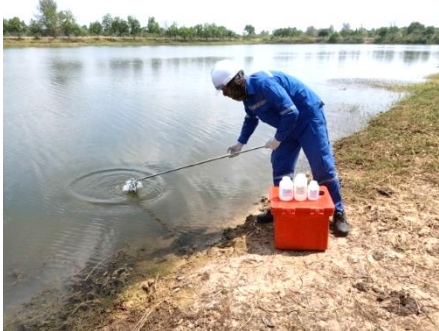
มาตรการติดตามตรวจสอบ ผลกระทบสิ่งแวดล้อม	ผลการปฏิบัติตามมาตรการฯ	ปัญหา อุปสรรค ที่ไม่สามารถปฏิบัติ ตามมาตรการ และแนวทางแก้ไข	ภาพประกอบ
<p>3. คุณภาพน้ำ</p> <p>- ทำการเก็บตัวอย่างน้ำผิวดินและน้ำใต้ดิน โดยมี ค่าดัชนีที่ทำการตรวจวิเคราะห์ คือ ค่าความเป็นกรด-ด่าง (pH) ปริมาณตะกอนแขวนลอยทั้งหมด (Total Suspended Solids) ปริมาณตะกอนละลายทั้งหมด (Total Dissolved Solids) ความกระด้างทั้งหมด (Total Hardness) ความขุ่น (Turbidity) ปริมาณซัลเฟต (Sulfate) ปริมาณเหล็กทั้งหมด (Total Iron) และปริมาณโลหะหนัก (Heavy Metals) ได้แก่ ปริมาณสารหนู (Arsenic) ปริมาณแคดเมียม (Cadmium) และปริมาณตะกั่ว (Lead) เก็บตัวอย่างน้ำผิวดินจำนวน 3 สถานี ได้แก่ บึงจ่ารุง บึงสำนักใหญ่และคลองตาม่วง เก็บตัวอย่างน้ำใต้ดิน จำนวน 2 สถานี ได้แก่ น้ำบ่อต้นบ้านหนองสะพาน และน้ำบ่อต้นวัดพลงไสว อย่างน้อยปีละ 2 ครั้ง ในช่วงเดือนมีนาคมหรือเมษายน จำนวน 1 ครั้ง และในช่วงเดือนพฤศจิกายนหรือธันวาคม จำนวน 1 ครั้ง</p>	<p>- ดำเนินการเก็บตัวอย่างน้ำผิวดินและน้ำใต้ดินจำนวน 5 สถานี ตามเงื่อนไข โดยทำการเก็บตัวอย่างในวันที่ 6 เมษายน 2566 พบว่า ดัชนีต่างๆ ที่ทำการวิเคราะห์มีค่าอยู่ในเกณฑ์มาตรฐานที่ทางราชการกำหนด</p>	<p>-ไม่มี</p>

<p>เก็บตัวอย่างน้ำบริเวณบึงจ่ารุง</p>

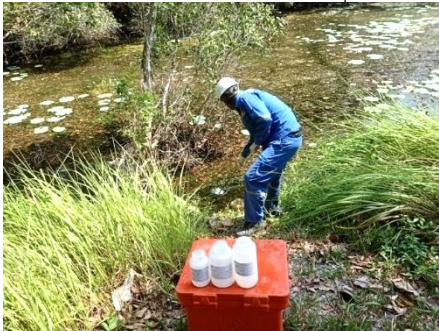
<p>เก็บตัวอย่างน้ำบริเวณบึงสำนักใหญ่</p>

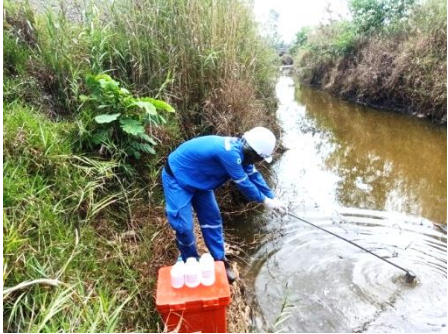
<p>เก็บตัวอย่างน้ำบริเวณคลองตาม่วง</p></div> <div>

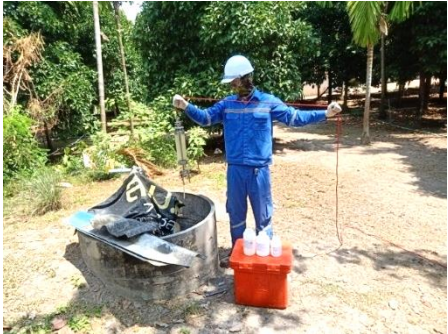
<p>เก็บตัวอย่างน้ำบริเวณบ่อน้ำต้นบ้านหนองสะพาน</p></div>
