## บทที่ 2

### ผลการปฏิบัติตามมาตรการป้องกันและแก้ไขผลกระทบสิ่งแวดล้อม และมาตรการติดตามตรวจสอบผลกระทบสิ่งแวดล้อม

ผลการตรวจสอบการปฏิบัติตามมาตรการป้องกันและแก้ไขผลกระทบสิ่งแวดล้อม ตามที่ระบุไว้ในหนังสือแจ้งผลการพิจารณารายงานผลกระทบสิ่งแวดล้อมเบื้องต้น โครงการเหมืองแร่ดินอุตสาหกรรมชนิดดินเหนียวสี ของบริษัท ทรุสโตน จำกัด คำขอประทานบัตรที่ 2/2552 ตั้งอยู่หมู่ที่ 11 ตำบลสัมปอ อำเภोजัตุรัส จังหวัดชัยภูมิ ตามหนังสือที่ ทส 1009.2/4289 ลงวันที่ 8 พฤษภาคม 2555 โดยได้รับอนุญาตเป็นประทานบัตรที่ 31705/16042 รายละเอียดดังตารางที่ 2-1 ถึงตารางที่ 2-3

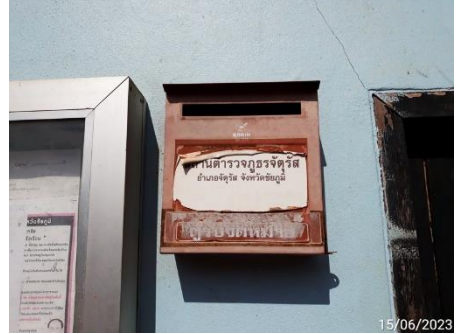
มาตรการป้องกันและแก้ไขผลกระทบสิ่งแวดล้อม	ผลการปฏิบัติตามมาตรการฯ	ปัญหา อุปสรรค ที่ไม่สามารถปฏิบัติตามมาตรการ และแนวทางแก้ไข	ภาพประกอบ
<p>ระยะดำเนินการทำเหมืองและสิ้นสุดการทำเหมือง</p> <p>1. ให้มีเจ้าหน้าที่ประจำจุดรับเรื่องร้องทุกข์ ความเดือดร้อนของราษฎรที่ได้รับผลกระทบจากกิจกรรมทำเหมืองของโครงการโดยผู้ถือประทานบัตรจะต้องดำเนินการแก้ไขและให้ความช่วยเหลือด้วยความเป็นธรรมและเร่งด่วน</p>	<p>- หากเกิดกรณีที่ราษฎรที่อยู่บริเวณใกล้เคียงได้รับผลกระทบจากการทำเหมือง สามารถร้องเรียนผ่านทางคณะกรรมการมวลชนสัมพันธ์ และสามารถร้องเรียนโดยตรงที่สำนักงานโครงการ หรือร้องเรียนผ่านกล่องรับเรื่องร้องเรียนที่ติดตั้งไว้ที่ทำการผู้ใหญ่บ้านของชุมชนใกล้เคียง</p>	<p>- ไม่มี</p>

<p>กล่องรับเรื่องร้องเรียน</p>
<p>2. หากได้รับการร้องเรียนจากราษฎรที่อาศัยอยู่บริเวณใกล้เคียงว่าได้รับความเดือดร้อนรำคาญจากกิจกรรมของโครงการและกรมอุตสาหกรรมพื้นฐานและการเหมืองแร่ หรือสำนักงานนโยบายและแผนทรัพยากรธรรมชาติและสิ่งแวดล้อมได้ตรวจสอบแล้วพบว่าผู้ถือประทานบัตรไม่ปฏิบัติตามมาตรการป้องกันและแก้ไขผลกระทบสิ่งแวดล้อมที่กำหนด จะต้องหยุดการทำเหมืองในทันทีแล้วแก้ไขเหตุแห่งความเดือดร้อนให้เสร็จสิ้นก่อนที่จะดำเนินการต่อไป</p>	<p>- หากมีร้องเรียนจากราษฎรว่าได้รับผลกระทบจากกิจกรรมการทำเหมืองแร่ โครงการจะปฏิบัติตามเงื่อนไขดังกล่าวอย่างเคร่งครัด</p>	<p>- ไม่มี</p>	<p>-</p>

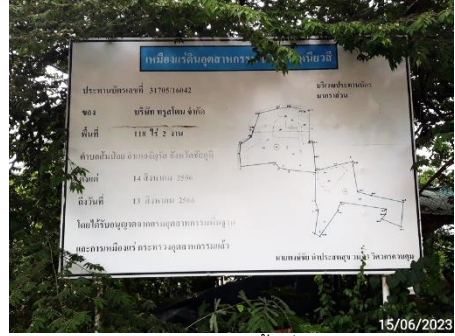
มาตรการป้องกันและแก้ไขผลกระทบสิ่งแวดล้อม	ผลการปฏิบัติตามมาตรการฯ	ปัญหา อุปสรรค ที่ไม่สามารถปฏิบัติตามมาตรการ และแนวทางแก้ไข	ภาพประกอบ
<b>1. ทรัพยากรสิ่งแวดล้อมด้านกายภาพ</b> <b>1.1 ลักษณะภูมิประเทศ</b> 1. กำหนดตำแหน่งและขอบเขตที่จะใช้เป็นพื้นที่สำหรับกิจกรรมต่างๆ ในการทำเหมือง และปรับสภาพพื้นที่สำหรับบริเวณที่มีกิจกรรมต่างๆ โดยจะมีการปรับสภาพพื้นที่เดิมให้น้อยที่สุด เช่น พื้นที่กองเก็บเปลือกดินพื้นที่ลานกองแร่ สำนักงาน บ่อตกตะกอน พื้นที่สร้างคันทำนบกั้นและคูระบายน้ำล้อมรอบบริเวณพื้นที่ที่จะเปิดทำเหมือง เป็นต้น ให้เป็นไปตามแผนผังการทำเหมืองของโครงการ	- การทำเหมืองแร่ของโครงการเป็นไปตามแผนผังโครงการทำเหมืองที่กำหนดอย่างเคร่งครัด มีการเปิดพื้นที่ในส่วนที่เกี่ยวข้องกับการทำเหมืองเท่านั้น - ได้ติดตั้งป้ายแสดงขอบเขตพื้นที่ประทานบัตรไว้บริเวณทางเข้า-ออกโครงการ	- ไม่มี

<p>ป้ายแสดงขอบเขตพื้นที่โครงการ</p>

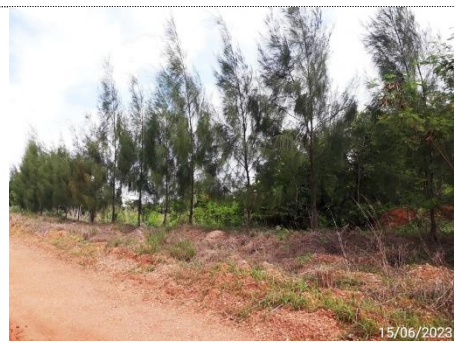
2. เว้นการทำเหมืองในระยะ 10 เมตร และ 50 เมตร โดยรอบพื้นที่โครงการ และปลูกไม้ยืนต้นระยะ 2x2 เมตร แบบสลับฟันปลา ต้นไม้ที่ปลูกควรเป็นพันธุ์ไม้ถิ่นที่มีอยู่เดิม ได้แก่ มะค่าโมง แดง ประดู่ป่า หรือ ปับ เป็นต้น เพื่อบดบังลักษณะภูมิประเทศบริเวณพื้นที่โครงการและเป็นการลดผลกระทบจากการฟุ้งกระจายของฝุ่นละออง การชะล้างพังทลายของดิน ลดผลกระทบด้านทัศนียภาพ ช่วยดูดซับและกั้นเสียงจากพื้นที่โครงการกับบ้านเรือนราษฎรบริเวณใกล้เคียงพื้นที่โครงการได้อีกทางหนึ่ง	- โครงการได้เว้นระยะไม่ทำเหมืองจากแนวเขต 10 เมตร และ 50 เมตร ตามเงื่อนไข และมีการปลูกต้นไม้ยืนต้น (ประดู่ป่า สนประติพัทธ์ และหางนกยูง) บริเวณคันทำนบ - ได้ทำการดูแลรักษาสภาพแนวต้นไม้เดิมบริเวณพื้นที่เว้นระยะไม่ทำเหมือง เพื่อใช้เป็นพื้นที่กันชน (Buffer Zone)	- ไม่มี

<p>แนวต้นไม้บริเวณคันทำนบ</p>

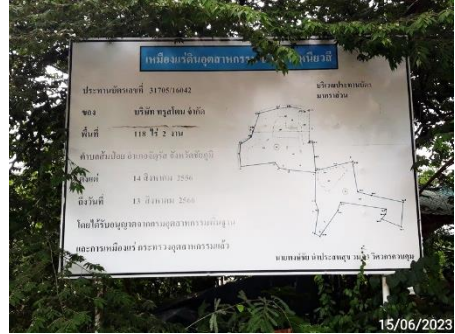
มาตรการป้องกันและแก้ไข ผลกระทบสิ่งแวดล้อม	ผลการปฏิบัติตามมาตรการฯ	ปัญหา อุปสรรค ที่ไม่สามารถปฏิบัติ ตามมาตรการ และแนวทางแก้ไข	ภาพประกอบ
3. จัดเตรียมเครื่องจักรและอุปกรณ์ในการทำ เหมืองให้พร้อมและจัดทำสัญลักษณ์ หรือ เครื่องหมายแสดงขอบเขตพื้นที่โครงการและ กิจกรรมต่างๆ ให้ชัดเจนเพื่อป้องกันการบุกรุก พื้นที่โครงการ	<ul style="list-style-type: none"> <li>- ได้จัดเตรียมเครื่องจักรและอุปกรณ์ที่ใช้ในการทำเหมืองไว้เพียงพอ</li> <li>- ได้ติดตั้งป้ายแสดงขอบเขตพื้นที่ประทานบัตรไว้บริเวณทางเข้า-ออกโครงการ</li> </ul>	- ไม่มี

<p>ป้ายแสดงขอบเขตพื้นที่โครงการ</p>
<b>1.2 ทรัพยากรน้ำ</b> <b>1.2.1 อุทกวิทยาและคุณภาพน้ำผิวดิน</b> 1. สร้างบ่อดักตะกอนเพื่อรองรับน้ำไหลบ่าหน้า ดินบริเวณที่กองเก็บเปลือกดินบริเวณหมาย อักษร “บ” มีขนาดความจุ 1,920 ลูกบาศก์ เมตร สามารถเก็บกักได้นาน 8.89 ชั่วโมง ใน แต่ละช่วงของการทำเหมืองต้องสร้างบ่อดัก ตะกอนและบ่อกักเก็บน้ำส่วนที่ต่ำที่สุดบริเวณ กันบ่อเหมือง (Sump) เพื่อรองรับน้ำไหลบ่า หน้าดินจากบริเวณพื้นที่ที่จะเปิดทำเหมือง พื้นที่ A ขนาด 40x40x3 เมตร มีความจุ 4,800 ลูกบาศก์เมตร สามารถกักเก็บน้ำได้นาน 2.24 ชั่วโมง (4,800/1,980)	<ul style="list-style-type: none"> <li>- ได้จัดเตรียมบ่อดักตะกอนบริเวณใกล้กับพื้นที่เก็บกองเปลือกดิน</li> <li>- ในบริเวณพื้นที่เปิดทำเหมือง โครงการได้ใช้พื้นที่จุดต่ำสุดของหน้าเหมืองในแต่ละบริเวณเป็นพื้นที่รับน้ำ (Sump) เพื่อรองรับน้ำขุ่นขึ้นจากการทำเหมือง รวมทั้งใช้พื้นที่ขุมเหมืองเก่าเป็นบ่อรับน้ำ</li> </ul>	- ไม่มี

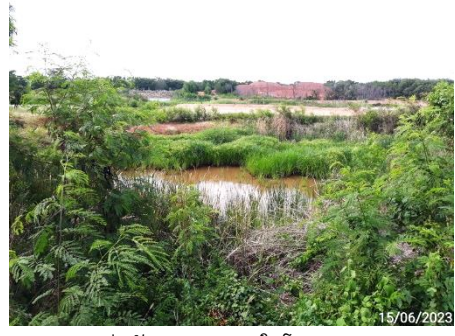
<p>บ่อดักตะกอนภายในโครงการ</p>

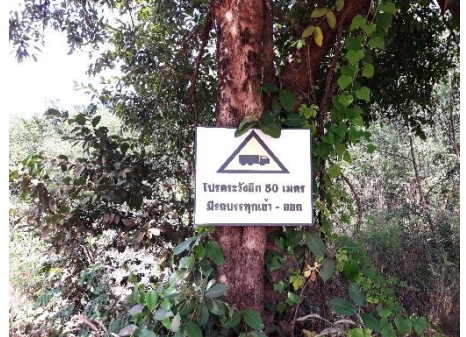
มาตรการป้องกันและแก้ไข ผลกระทบสิ่งแวดล้อม	ผลการปฏิบัติตามมาตรการฯ	ปัญหา อุปสรรค ที่ไม่สามารถปฏิบัติ ตามมาตรการ และแนวทางแก้ไข	ภาพประกอบ
<p><b>2. คุณค่าการใช้ประโยชน์ของมนุษย์</b></p> <p><b>2.1 การคมนาคม</b></p> <p>1. จัดทำป้ายสัญญาณเตือนภัยบริเวณพื้นที่โครงการและใกล้เคียง เช่น ระวังอันตรายเขตการทำเหมือง และป้ายสัญญาณจราจร เตือนให้ระวังและชะลอความเร็ว ป้ายนอกบริเวณทางเข้า-ออกรถขนส่งแร่ เพื่อส่งเสริมรักษาความปลอดภัย ช่วยเตือนและลดอุบัติเหตุที่อาจเกิดขึ้นแก่ราษฎรที่ใช้ทางสาธารณะประโยชน์ที่ติดกับพื้นที่โครงการด้านทิศตะวันตกและทิศเหนือและมีพื้นที่เกษตรกรรมบริเวณใกล้เคียงพื้นที่โครงการ</p>	<p>- โครงการได้ติดตั้งป้ายเตือน “โปรดระวังข้างหน้ามีรถบรรทุกเข้า-ออก” ติดตั้งไว้บริเวณริมทางหลวงหมายเลข 2170 ก่อนถึงทางเข้าออกโครงการ</p> <p>- โครงการได้ติดตั้งสัญญาณไฟกระพริบบริเวณทางเข้า-ออกโครงการ</p>	<p>- ไม่มี</p>

<p>ป้ายเตือนระวังรถบรรทุกเข้า-ออกโครงการ</p>

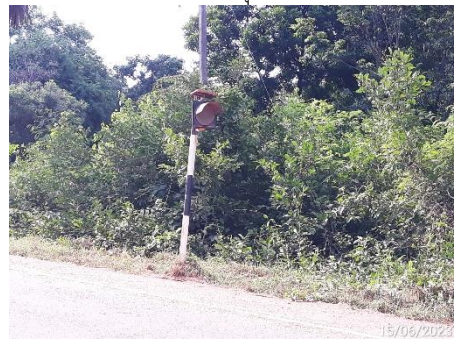
<p>สัญญาณไฟกระพริบบริเวณทางเข้า-ออกโครงการ</p>

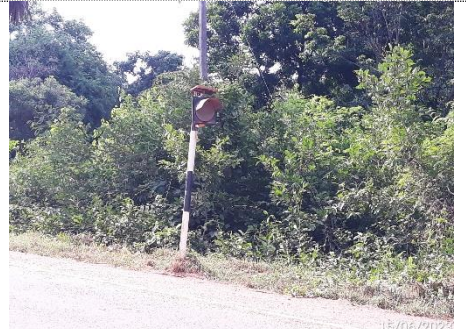
3. ติดตั้งสัญญาณจราจรไฟกระพริบ บริเวณทาง หลวงจังหวัดหมายเลข 2170 และบริเวณปาก ทางเข้า-ออก ของพื้นที่โครงการเพื่อความปลอดภัยและลดการเกิดอุบัติเหตุจากการ ขนส่งแร่ของโครงการ	- โครงการได้ติดตั้งสัญญาณไฟกระพริบบริเวณ ทางเข้า-ออกโครงการ	- ไม่มี

สัญญาณไฟกระพริบบริเวณทางเข้า-ออกโครงการ

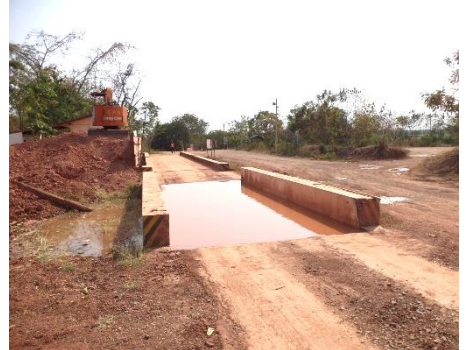
4. จัดให้มีที่ล้างล้อรถบรรทุกที่ขนส่งแร่บริเวณ ทางเข้า-ออก ทางหลวงจังหวัดหมายเลข 2170 เพื่อป้องกันดินที่ติดจากล้อรถบรรทุกทำให้ ถนนสกปรกเปรอะเปื้อน และมีเศษดินตกหล่น บริเวณผิวจราจร โดยบ่อล้างล้อรถบรรทุกต้อง มีลักษณะดังนี้ - มีความยาวไม่น้อยกว่าความยาวของ รถบรรทุก 10 ล้อ - มีความกว้างมากกว่าความกว้างของล้อ รถบรรทุก 10 ล้อ ไม่น้อยกว่าข้างละ 1 เมตร เพื่อให้รถสามารถวิ่งเข้า-ออก ได้โดยสะดวก - มีความลึกไม่น้อยกว่าความสูงของยาง รถบรรทุก 10 ล้อ	- ได้จัดสร้างบ่อล้างล้อภายในพื้นที่ประทานบัตร เพื่อ ทำการล้างล้อรถบรรทุกก่อนออกสู่ภายนอก ซึ่งเป็น การป้องกันมิให้มีเศษดินตกหล่นหรือสร้างความ สกปรกให้แก่เส้นทางหลวงดังกล่าว	- ไม่มี

บ่อล้างล้อภายในโครงการ

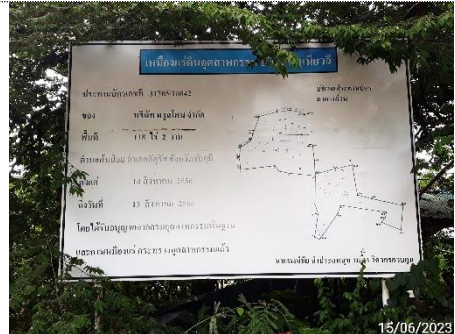
9. จัดทำป้ายแสดงข้อความที่ ระบุ ถึง ชื่อ ผู้ประกอบการ เลขที่ประทานบัตร ที่ตั้ง ขนาด พื้นที่ประทานบัตร อายุประทานบัตรที่ได้รับ อนุญาตเพื่อให้ประชาชนทั่วไปได้รับทราบ	<ul style="list-style-type: none"> <li>- ได้ติดตั้งป้ายที่ระบุถึงขอบเขตพื้นที่ประทานบัตร ชื่อ ผู้ถือประทานบัตร เลขที่ประทานบัตร อายุประทาน บัตร ไว้บริเวณทางเข้า-ออกโครงการ</li> </ul>	- ไม่มี

<p>ป้ายแสดงขอบเขตพื้นที่โครงการ</p>

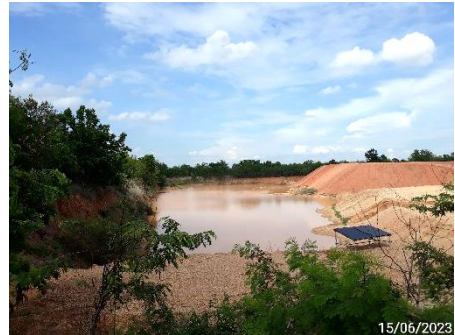
มาตรการป้องกันและแก้ไข ผลกระทบสิ่งแวดล้อม	ผลการปฏิบัติตามมาตรการฯ	ปัญหา อุปสรรค ที่ไม่สามารถปฏิบัติ ตามมาตรการ และแนวทางแก้ไข	ภาพประกอบ
<b>1. ทรัพยากรสิ่งแวดล้อมด้านกายภาพ</b> <b>1.1 ลักษณะภูมิประเทศ</b> <b>1.1.1 ระยะดำเนินการ</b> 1. กำหนดให้เริ่มเปิดหน้าเหมืองบริเวณ เครื่องหมาย “ห” บริเวณพื้นที่ A และพื้นที่ B แล้วเดินหน้าเหมืองไปตามแนวเครื่องหมาย “-- >” ตามขอบเขตการทำเหมืองของแต่ละช่วง อายุประทานบัตรจนสิ้นสุดการทำเหมืองตาม ขอบเขตที่ได้กำหนดไว้ในแผนผังการทำเหมือง ของโครงการ	- ปัจจุบันโครงการกำลังเปิดหน้าเหมืองผลิตแร่บริเวณ บ่อเหมือง B ซึ่งเป็นไปตามแผนผังโครงการกำหนด	- ไม่มี

<p>หน้าเหมืองปัจจุบันบริเวณบ่อเหมือง B</p>

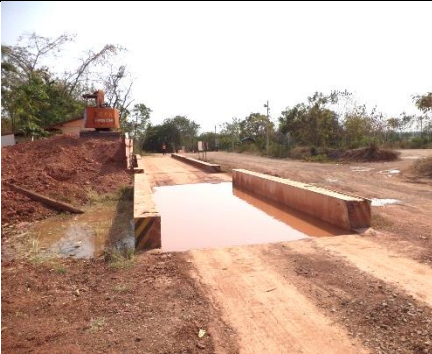
มาตรการป้องกันและแก้ไข ผลกระทบสิ่งแวดล้อม	ผลการปฏิบัติตามมาตรการฯ	ปัญหา อุปสรรค ที่ไม่สามารถปฏิบัติ ตามมาตรการ และแนวทางแก้ไข	ภาพประกอบ
<p>4. จัดให้มีที่ล้างล้อรถบรรทุกที่ขนส่งแร่บริเวณทางเข้า-ออก ทางหลวงจังหวัดหมายเลข 2170 เพื่อป้องกันดินที่ติดจากล้อรถบรรทุกทำให้ถนนสกปรกเปรอะเปื้อน และมีเศษดินตกหล่นบริเวณผิวจราจร โดยบ่อล้างล้อรถบรรทุกต้องมีลักษณะดังนี้</p> <ul style="list-style-type: none"> <li>- มีความยาวไม่น้อยกว่าความยาวของรถบรรทุก 10 ล้อ</li> <li>- มีความกว้างมากกว่าความกว้างของล้อรถบรรทุก 10 ล้อ ไม่น้อยกว่าข้างละ 1 เมตร เพื่อให้รถสามารถวิ่งเข้า-ออก ได้โดยสะดวก</li> <li>- มีความลึกไม่น้อยกว่าความสูงของยางรถบรรทุก 10 ล้อ</li> </ul>	<ul style="list-style-type: none"> <li>- ภายในพื้นที่โครงการได้มีบ่อล้างล้อ เพื่อล้างล้อรถบรรทุกก่อนที่จะออกสู่พื้นที่ภายนอก</li> <li>- ได้จัดให้มีคนงานเก็บกวาดเศษดินที่ตกอยู่บนผิวถนนช่วงถนนใกล้กับจุดเข้า-ออกโครงการ อยู่เป็นประจำ เพื่อลดปัญหาด้านการฟุ้งกระจายของฝุ่นละออง</li> </ul>	- ไม่มี

<p>บ่อล้างล้อภายในโครงการ</p>

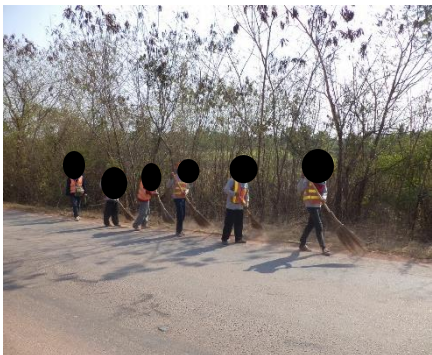
<p>การทำความสะอาดเส้นทางขนส่งแร่ด้านหน้าโครงการ</p>

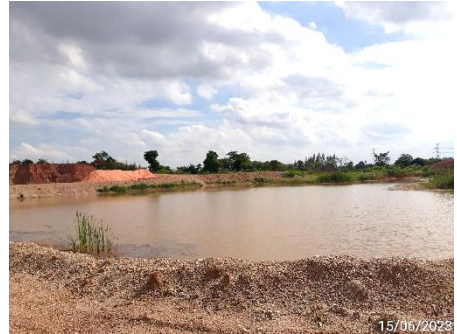
มาตรการป้องกันและแก้ไข ผลกระทบสิ่งแวดล้อม	ผลการปฏิบัติตามมาตรการฯ	ปัญหา อุปสรรค ที่ไม่สามารถปฏิบัติ ตามมาตรการ และแนวทางแก้ไข	ภาพประกอบ
5. ปรับปรุงซ่อมแซมและดูแลรักษาเครื่องจักร อุปกรณ์ต่างๆ ให้มีสภาพที่สมบูรณ์และสามารถ ใช้งานได้ตามปกติเพื่อลดระดับเสี่ยงจากการ ทำงานของเครื่องจักรต่างๆ	- โครงการได้ดูแลรักษาและซ่อมบำรุงเครื่องจักรและ อุปกรณ์อยู่เป็นประจำ	- ไม่มี	-
<b>1.5 ทรัพยากรน้ำ</b> <b>1.5.1 อุทกวิทยาและคุณภาพน้ำผิวดิน</b> 1. ในแต่ละช่วงของการทำเหมือง บริเวณพื้นที่ A ต้องสร้างบ่อดักตะกอนและบ่อเก็บกักน้ำส่วนที่ ต่ำที่สุดบริเวณกันเหมือง (Sump) เพื่อรองรับ น้ำไหลบ่าผิวดินจากน้ำฝนที่ตกลงสู่บริเวณ พื้นที่หน้าเหมืองขนาด 40x40x3 เมตร มีขนาด ความจุ 4,800 ลูกบาศก์เมตร สามารถเก็บกัก น้ำได้นาน 2.42 ชั่วโมง ในกรณีที่บ่อดักตะกอนไม่สามารถเก็บกัก น้ำได้เพียงพอให้น้ำไปเก็บกักไว้บริเวณบ่อ ดินเก่าที่เปิดหน้าดินไปแล้วและยังไม่ได้ใช้ ประโยชน์บริเวณพื้นที่ B เนื้อที่ประมาณ 7- 1.01 ไร่ ลึกประมาณ 1 เมตร มีความจุ 11,604 ลูกบาศก์เมตร สามารถเก็บน้ำได้นาน 5.86 ชั่วโมง	- ปัจจุบันโครงการเปิดทำเหมืองบริเวณบ่อเหมือง B และใช้จุดต่ำสุดบริเวณหน้าเหมืองเป็นพื้นที่รับน้ำ (Sump) สามารถรองรับน้ำไหลบ่าได้อย่างเพียงพอ	- ไม่มี

<p>บ่อรับน้ำ (Sump) ภายในโครงการ</p>

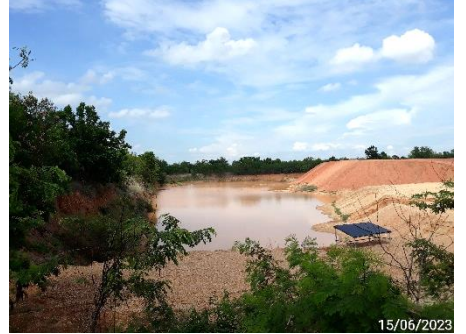
มาตรการป้องกันและแก้ไข ผลกระทบสิ่งแวดล้อม	ผลการปฏิบัติตามมาตรการฯ	ปัญหา อุปสรรค ที่ไม่สามารถปฏิบัติ ตามมาตรการ และแนวทางแก้ไข	ภาพประกอบ
<p>2. ในแต่ละช่วงของการทำเหมือง บริเวณพื้นที่ B ต้องสร้างบ่อดักตะกอนและบ่อกักเก็บน้ำส่วนที่ต่ำที่สุดบริเวณกันเหมือง (Sump) เพื่อรองรับน้ำไหลบ่าผิวดินจากน้ำฝนที่ตกลงสู่บริเวณพื้นที่หน้าเหมือง ขนาด 40x40x3 เมตร มีความจุ 4,800 ลูกบาศก์เมตร สามารถเก็บกักน้ำได้นาน 2.78 ชั่วโมง</p> <p>ในกรณีที่บ่อดักตะกอนไม่สามารถเก็บกักน้ำได้เพียงพอให้น้ำไปเก็บกักไว้บริเวณบ่อเหมืองที่ไม่ได้ใช้ประโยชน์บริเวณพื้นที่ A ขนาด 1.8 ไร่ มีความจุ 23,205 ลูกบาศก์เมตร สามารถเก็บกักน้ำได้นาน 6.26 ชั่วโมง</p>	<p>- ปัจจุบันมีการเปิดทำเหมืองบริเวณบ่อเหมือง B ซึ่งโครงการได้จัดเตรียมพื้นที่รับน้ำ (Sump) เพื่อรองรับน้ำไหลบ่าซึ่งสามารถรองรับน้ำไหลบ่าได้อย่างเพียงพอ</p>	<p>- ไม่มี</p>

<p>15/06/2023</p> <p>หน้าเหมืองปัจจุบันบริเวณบ่อเหมือง B</p>
<p>3. ห้ามระบายน้ำขุ่นขึ้นจากบ่อดักตะกอนออกสู่ภายนอก แต่หากมีความจำเป็น ต้องระบายออกสู่ภายนอกจะต้องทิ้งไว้ให้ตกตะกอนเป็นระยะเวลาไม่น้อยกว่า 2 ชั่วโมง และระบายออกเฉพาะน้ำใสเท่านั้นโดยระบายออกไปลงห้วยลุ่มที่อยู่ทางด้านทิศตะวันออกเฉียงใต้ของพื้นที่โครงการระยะห่างประมาณ 250 เมตร และต้องวิเคราะห์ปริมาณโลหะหนัก ได้แก่ แมงกานีส (Manganese) สารหนู (Arsenic) สารตะกั่ว (Lead) แคดเมียม (Cadmium) และปรอท (Mercury) หากพบว่าค่าเกินกว่ามาตรฐานที่กำหนดต้องปรับปรุงคุณภาพน้ำให้อยู่ในเกณฑ์มาตรฐานน้ำผิวดินประเภท 3 และ 4</p>	<p>- ปัจจุบันไม่มีการระบายน้ำออกสู่พื้นที่ภายนอก แต่หากในอนาคตมีการระบายน้ำออกสู่พื้นที่ภายนอก โครงการจะปฏิบัติตามเงื่อนไขดังกล่าวอย่างเคร่งครัด</p>	<p>- ไม่มี</p>	<p>-</p>

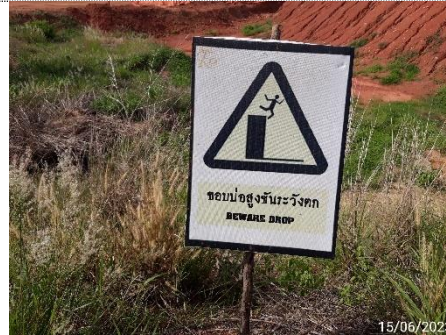
8. ให้วิศวกรโครงการตรวจสอบความมั่นคงของหน้าเหมืองก่อนทำงานทุกวัน หากพบว่าอยู่ในสภาพที่ไม่ปลอดภัยให้รีบดำเนินการแก้ไขทันที	- มีวิศวกรหรือเจ้าหน้าที่ที่มีความเชี่ยวชาญคอยตรวจสอบหน้าเหมืองเป็นประจำทุกวัน - มีการจัดทำป้ายเตือนอันตรายพลัดตกบ่อเหมือง โดยติดตั้งไว้บริเวณขอบบ่อเหมือง	- ไม่มี

<p>15/06/2023</p> <p>ป้ายเตือนอันตรายพลัดตกบ่อเหมือง</p>
<b>1.7 ธรณีวิทยาและการเกิดแผ่นดินไหว</b> 1. กำหนดให้มีการวางแผนการดำเนินการทำเหมือง และให้ปฏิบัติตามวิธีการทำเหมืองอย่างเคร่งครัด ตามที่ได้กำหนดไว้ในแผนผังโครงการเพื่อจะได้แร่ตามที่ต้องการและสูญเสียน้อยที่สุด	- โครงการได้ปฏิบัติงานตามแผนผังโครงการกำหนดอย่างเคร่งครัด	- ไม่มี	-

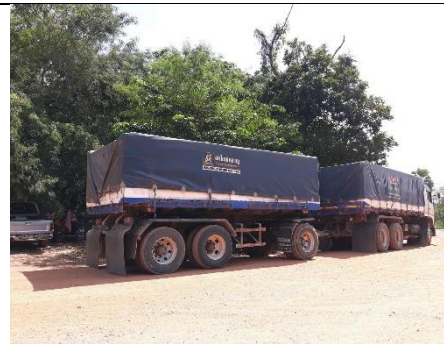
มาตรการป้องกันและแก้ไข ผลกระทบสิ่งแวดล้อม	ผลการปฏิบัติตามมาตรการฯ	ปัญหา อุปสรรค ที่ไม่สามารถปฏิบัติ ตามมาตรการ และแนวทางแก้ไข	ภาพประกอบ
3. การบรรทุกแร่ทุกครั้งจะต้องปิดคลุมแร่ด้วย ผ้าใบให้มิดชิด เพื่อป้องกันการตกหล่นของแร่ และการฟุ้งกระจายของฝุ่นละออง	- ก่อนรถบรรทุกแร่จะวิ่งออกจากพื้นที่โครงการ ได้มี การปิดคลุมผ้าใบอย่างมิดชิดเพื่อป้องกันการตก หล่นของเศษแร่	- ไม่มี

การปิดคลุมรถบรรทุกแร่ก่อนออกจากโครงการ

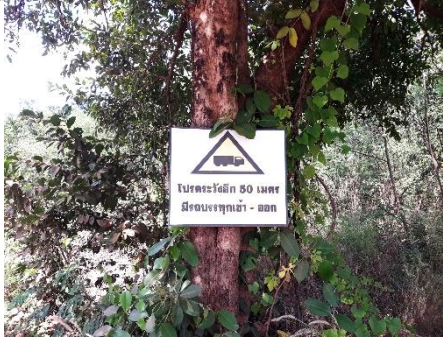
มาตรการป้องกันและแก้ไข ผลกระทบสิ่งแวดล้อม	ผลการปฏิบัติตามมาตรการฯ	ปัญหา อุปสรรค ที่ไม่สามารถปฏิบัติ ตามมาตรการ และแนวทางแก้ไข	ภาพประกอบ
11. กำหนดให้รถบรรทุกแร่ของโครงการวิ่งทิ้งระยะห่างกันไม่วิ่งเป็นแถวยาวต่อเนื่อง เพื่อให้รถคันอื่นที่ใช้เส้นทางร่วมกันสามารถวิ่งแซงได้สะดวก และไม่ก่อให้เกิดความคับคั่งของปริมาณจราจรบนเส้นทางขนส่งแร่ และยังช่วยลดอุบัติเหตุได้อีกทางหนึ่งด้วย	- การขนส่งแร่ออกสู่แหล่งรับซื้อภายนอก รถบรรทุกแร่ไม่ได้วิ่งต่อท้ายกันจนเป็นผลทำให้การจราจรคับคั่ง เนื่องจากมีจำนวนเที่ยวในการขนส่งไม่มาก	- ไม่มี	-
12. จัดทำป้ายสัญญาณการจราจร “มีรถบรรทุกส่งแร่เข้า-ออก” ไว้บริเวณทางเข้า-ออกพื้นที่โครงการ ริมเส้นทางขนส่งแร่ที่ทางหลวงจังหวัดหมายเลข 2170 ทั้งสองฟากถนนให้สามารถมองเห็นได้อย่างชัดเจน	- โครงการได้ติดตั้งป้ายเตือน “โปรดระวังข้างหน้ามีรถบรรทุกเข้า-ออก” ติดตั้งไว้บริเวณริมทางหลวงหมายเลข 2170 ก่อนถึงทางเข้า-ออกโครงการ	- ไม่มี

<p>ป้ายเตือนระวังรถบรรทุกเข้า-ออกโครงการ</p>

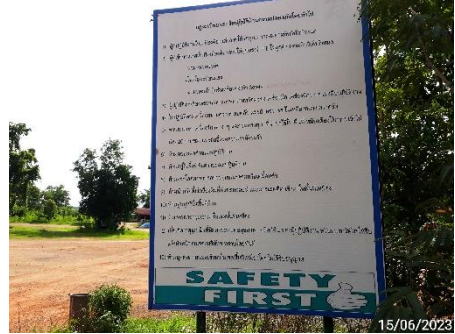
มาตรการป้องกันและแก้ไขผลกระทบสิ่งแวดล้อม	ผลการปฏิบัติตามมาตรการฯ	ปัญหา อุปสรรค ที่ไม่สามารถปฏิบัติตามมาตรการ และแนวทางแก้ไข	ภาพประกอบ
4. กำหนดกฎระเบียบข้อบังคับที่ชัดเจนและเข้มงวด เพื่อควบคุมพฤติกรรมของคนงานไม่ให้ก่อปัญหาแก่ประชาชนในชุมชนบริเวณใกล้เคียงพื้นที่โครงการ พร้อมทั้งหลีกเลี่ยงผลกระทบทางสังคมที่อาจตามมา	- โครงการได้ออกกฎระเบียบในการควบคุมพฤติกรรมของพนักงานเพื่อมิให้สร้างปัญหาต่อชุมชนที่อยู่ใกล้เคียง โดยติดตั้งป้ายให้เห็นชัดเจนภายในโครงการ	- ไม่มี

<p>ป้ายแสดงกฎระเบียบต่างๆของโครงการ</p>

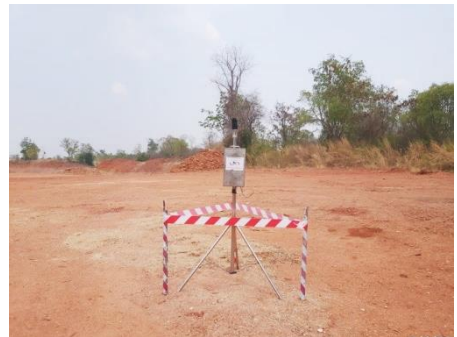
3. ตรวจสอบความดังของระดับเสียงในบริเวณที่ ทำงาน เพื่อนำมากำหนดระยะเวลาของการ ทำงานไม่ให้เกินมาตรฐานที่กำหนด โดยการ สลับหน้าที่ในการทำงานในกรณีที่ต้องทำงาน อยู่กับเสียงดังมาก	- มีการตรวจวัดระดับเสียงภายในพื้นที่โครงการ โดย เป็นการตรวจวัดระดับเสียงเฉลี่ย 8 ชั่วโมง เมื่อวันที่ 4 เมษายน 2566 พบว่า มีค่าระดับเสียงเฉลี่ย 8 ชั่วโมง มีค่าเท่ากับ 54.8 เดซิเบล เอ ระดับเสียง สูงสุด มีค่าเท่ากับ 90.7 เดซิเบล เอ ซึ่งมีค่าอยู่ใน เกณฑ์มาตรฐานตามกฎหมายกระทรวงแรงงาน เรื่อง กำหนดมาตรฐานในการบริหารและการจัดการความ ปลอดภัย อาชีวอนามัยและสภาพแวดล้อมในการ ทำงานเกี่ยวกับความร้อน แสงสว่าง และเสียง พ.ศ. 2549	- ไม่มี

ตรวจวัดเสียงบริเวณพื้นที่ทำงาน

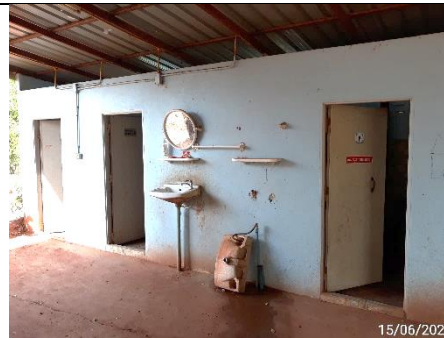
<p>ห้องสุขาสำหรับพนักงาน</p>
<b>4.3.3 กองทุนเฝ้าระวังภาวะสุขภาพ</b> 1. ต้องนำเงินเข้ากองทุนเฝ้าระวังภาวะสุขภาพ 50,000 บาท/ปี ในเดือนแรกของแต่ละปี ตลอดระยะเวลา 10 ปี ของอายุประจําานบัตร เพื่อให้ความช่วยเหลือด้านงบประมาณแก่ประชาชนในบริเวณใกล้เคียงหากได้รับผลกระทบ และความร่วมมือและสนับสนุนงบประมาณแก่หน่วยงานและสถานบริการด้านสาธารณสุข เช่น โรงพยาบาลส่งเสริมสุขภาพตำบลสมป่อย เพื่อติดตามเฝ้าระวังผลกระทบต่อสุขภาพอนามัยของประชาชนในชุมชนใกล้เคียงพื้นที่โครงการ	- โครงการได้จัดตั้งกองทุนเฝ้าระวังสุขภาพ โดยนำเงินเข้ากองทุนปีละ 50,000 บาท เพื่อเป็นค่าใช้จ่ายในการเฝ้าระวังและติดตามผลกระทบด้านสุขภาพของราษฎรที่อยู่ในชุมชนใกล้เคียง (เอกสารแนบ 9)	- ไม่มี	-

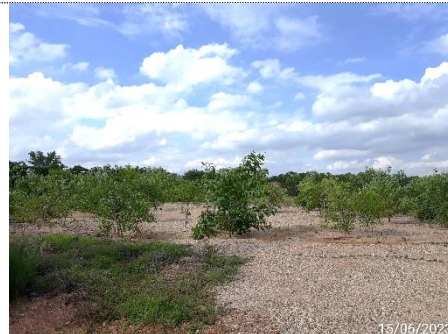
2. โครงการต้องดำเนินการฟื้นฟูสภาพพื้นที่ไป พร้อมกับการทำเหมือง ตามแผนการฟื้นฟู สภาพพื้นที่ที่ผ่านการทำเหมือง	- โครงการมีแผนงานที่จะทำการฟื้นฟูควบคู่ไปกับการ ทำเหมือง - ปัจจุบันโครงการได้ปลูกต้นไม้โตเร็วไปแล้วบริเวณ คันทำนบและพื้นที่ว่างภายในโครงการ - โครงการได้ร่วมกับองค์การบริหารส่วนตำบลสัมป่อย จัดทำโครงการปลูกป่าเฉลิมพระเกียรติตั้งแต่ปี 2552 ถึงปี 2557 (เอกสารแนบ 11)	- ไม่มี

แนวต้นสนประติพิทปลูกเพิ่มเติม

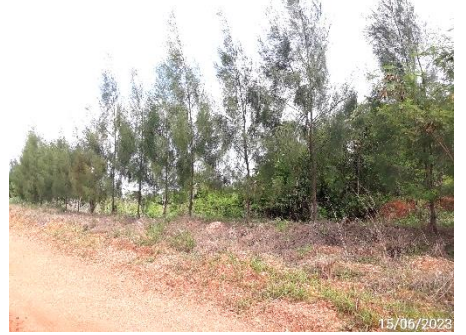
มาตรการติดตามตรวจสอบ ผลกระทบสิ่งแวดล้อม	ผลการปฏิบัติตามมาตรการฯ	ปัญหา อุปสรรค ที่ไม่สามารถปฏิบัติ ตามมาตรการ และแนวทางแก้ไข	ภาพประกอบ
1. ทรัพยากรสิ่งแวดล้อมด้านกายภาพ 1.1 ลักษณะภูมิประเทศ 1. ติดตามการดำเนินงานตามแผนการฟื้นฟูพื้นที่ ภายหลังการทำเหมืองในแต่ละช่วงและให้ สอดคล้องกับขั้นตอนการทำเหมือง	- ปัจจุบันโครงการได้ปลูกพืชคลุมดินและไม้ยืนต้นโต เร็วบริเวณคันทำนบ และพื้นที่ว่างภายในโครงการ	- ไม่มี

สภาพแนวต้นไม้บริเวณคันทำนบ

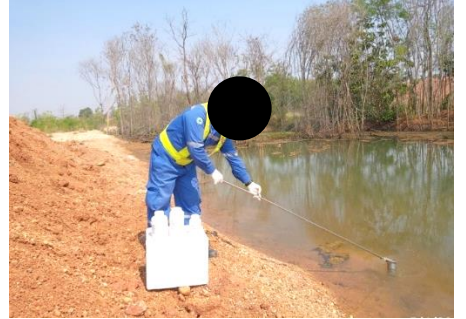
3. เก็บตัวอย่างน้ำบ่อดักตะกอนและบ่อกักเก็บน้ำส่วนที่ต่ำที่สุดบริเวณกันบ่อเหมือง (Sump) ไปวิเคราะห์ดัชนีคุณภาพน้ำ ได้แก่ ความเป็นกรด-ด่าง (pH) ความขุ่น (Turbidity) ปริมาณตะกอนแขวนลอยทั้งหมด (Total Suspended Solids) ปริมาณตะกอนละลายทั้งหมด (Total Dissolved Solids) ความกระด้างทั้งหมด (Total Hardness) ซัลเฟต (Sulfate) เหล็กทั้งหมด (Total Iron) และโลหะหนัก ได้แก่ สารหนู (As) แคดเมียม (Cd) ตะกั่ว (Pb) แมงกานีส (Mn) และปรอท (Hg) ปีละ 2 ครั้ง ในเดือนเมษายน และเดือนตุลาคม พร้อมทั้งรายงานผลให้สำนักงานนโยบายและแผนทรัพยากรธรรมชาติและสิ่งแวดล้อม กรมอุตสาหกรรมพื้นฐานและการเหมืองแร่ และองค์การบริหารส่วนตำบลสัมป่อย ทราบทุกครั้ง	- ทำการเก็บตัวอย่างน้ำผิวดิน บริเวณบ่อกักเก็บน้ำที่ต่ำที่สุดบริเวณกันบ่อเหมือง เพื่อวิเคราะห์คุณภาพน้ำตามเงื่อนไข โดยทำการเก็บตัวอย่างน้ำในวันที่ 5 เมษายน 2566 พบว่าดัชนีต่างๆ ที่ทำการวิเคราะห์รวมทั้งค่าโลหะหนัก มีค่าอยู่ในเกณฑ์มาตรฐานตามประกาศคณะกรรมการสิ่งแวดล้อมแห่งชาติ ฉบับที่ 8 พ.ศ. 2537 เรื่อง กำหนดมาตรฐานคุณภาพน้ำในแหล่งน้ำผิวดิน ประเภทที่ 4 ยกเว้นบ่อดักตะกอนไม่ได้ทำการเก็บตัวอย่างน้ำผิวดิน เนื่องจากช่วงเดือนที่เก็บตัวอย่าง น้ำในบ่อดักตะกอนของโครงการแห้ง - ภายในพื้นที่โครงการได้จัดทำป้ายประชาสัมพันธ์ข้อมูลการตรวจวิเคราะห์คุณภาพน้ำ ทุกครั้งที่ทำการตรวจวิเคราะห์	- ไม่มี

เก็บตัวอย่างน้ำบริเวณกันบ่อเหมือง
