บทที่ 2

ผลการปฏิบัติตามมาตรการป้องกันและแก้ไขผลกระทบสิ่งแวดล้อม และมาตรการติดตามตรวจสอบผลกระทบสิ่งแวดล้อม

2.1 มาตรการป้องกันและแก้ไขผลกระทบสิ่งแวดล้อม

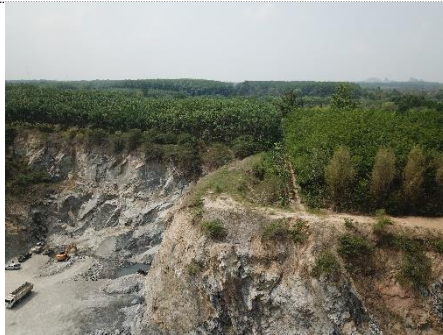
แนวต้นไม้บริเวณคั่นทำนบดินด้านทิศตะวันตก

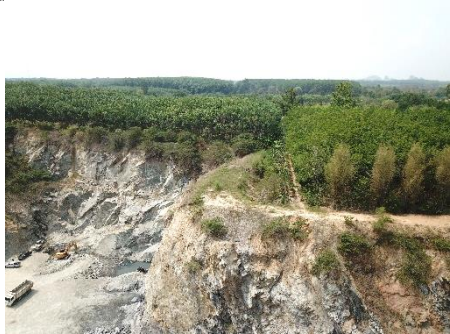
4) กำหนดให้ระยะการทำเหมืองห่างจากทางสาธารณะประโยชน์ทางด้านทิศใต้ บริเวณหลักหมุดที่ 1 และ 11 ในระยะ 10 เมตร พร้อมทั้งดูแลต้นไม้ที่ปลูกไว้ให้มีการเจริญเติบโตดี	- โครงการได้วางแผนการทำเหมือง โดยกำหนดการทำเหมืองห่างจากทางสาธารณะประโยชน์ทางด้านทิศใต้ บริเวณหลักหมุดที่ 1 และ 11 ในระยะ 10 เมตร พร้อมทั้งได้มีการดูแลต้นไม้ที่ปลูกไว้ให้มีการเจริญเติบโตดี	- ไม่มี

<p>พื้นที่เว้นระยะจากเส้นทางสาธารณะด้านทิศใต้</p>

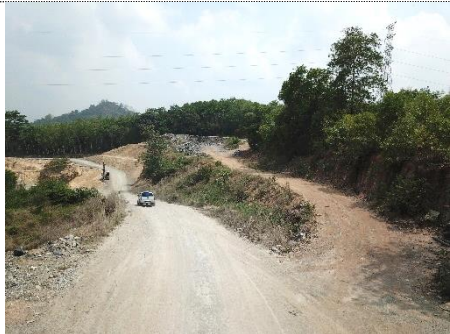
6) บริเวณพื้นที่ที่ไม่เกี่ยวข้องกับการทำเหมืองหรือกิจกรรมต่างๆ ให้ทางโครงการคงสภาพเดิมไว้เพื่อช่วยเป็นแนวป้องกันผลกระทบ (Buffer Zone)	- โครงการได้ออกแบบทำเหมืองในเฉพาะบริเวณที่ได้รับอนุญาตให้เปิดทำเหมืองเท่านั้น โดยบริเวณพื้นที่อื่นๆ ที่ไม่เกี่ยวข้องได้มีการดูแลรักษาสภาพเดิมไว้ เพื่อใช้เป็นพื้นที่กันชน (Buffer Zone)	- ไม่มี

<p>สภาพพื้นที่บริเวณขอบประทานบัตรด้านทิศตะวันออก</p>

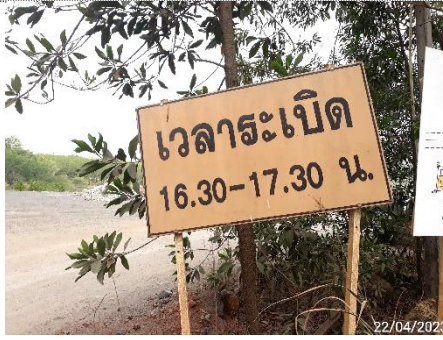
5) ให้ติดป้ายเตือนเขตการใช้วัตถุระเบิด พร้อมทั้ง ระบุเวลาทำการระเบิดให้เห็นได้อย่างชัดเจน บริเวณริมเส้นทางคมนาคม และบริเวณชุมชน ใกล้เคียงที่อาจได้รับผลกระทบจากการใช้วัตถุ ระเบิด	- โครงการได้ติดป้ายเตือนเขตการใช้วัตถุระเบิด พร้อม ทั้งระบุเวลาการระเบิด โดยติดตั้งไว้บริเวณด้านหน้า ทางเข้า-ออกโครงการ ซึ่งสามารถมองเห็นได้อย่าง ชัดเจน	- ไม่มี

<p>ป้ายแสดงเวลาการระเบิดหน้าเหมือง</p>

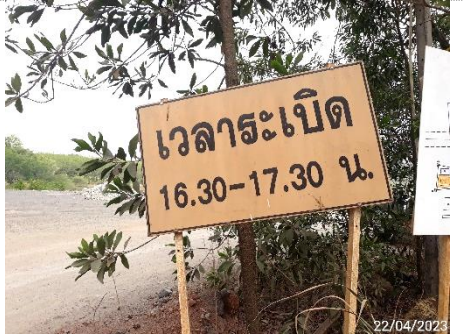
7) กำหนดระยะเวลาการระเบิดไม่เกินวันละ 1 ครั้ง ในช่วงเวลา 16.30-17.30 น. ทำการระเบิดวันละ 1 ครั้ง โดยจะต้องแจ้งให้พนักงานในเหมืองทราบก่อนทุกคน พร้อมทั้งให้สัญญาณแจ้งเตือนก่อนและหลังทำการระเบิดให้ได้ยินโดยทั่วกันในระยะ 500 เมตร รวมทั้งจัดเจ้าหน้าที่ตรวจตราในรัศมี 100 เมตร หรือในกรณีที่มีเหตุจำเป็นต้องเลื่อนเวลาการระเบิดให้แจ้งหน่วยงานท้องถิ่นล่วงหน้าอย่างน้อย 1 วัน ได้แก่ ผู้ใหญ่บ้านท้องถิ่น องค์การบริหารส่วนตำบล และสถานีตำรวจภูธรในท้องที่รับทราบ	- โครงการได้ทำการระเบิดหน้าเหมืองวันละ 1 ครั้ง ในช่วงเวลา 16.30-17.30 น. พร้อมทั้งจัดให้มีสัญญาณเสียงเตือนให้ได้ยินในรัศมี 500 เมตร และจัดเจ้าหน้าที่ตรวจตราในรัศมี 100 เมตร จากจุดระเบิด - โครงการได้ติดป้ายเตือนเขตการใช้วัตถุระเบิด พร้อมทั้งระบุเวลาการระเบิด โดยติดตั้งไว้บริเวณด้านหน้าทางเข้า-ออกโครงการ ซึ่งสามารถมองเห็นได้อย่างชัดเจน - หากมีการเปลี่ยนแปลงหรือเลื่อนเวลาการระเบิดโครงการจะแจ้งหน่วยงานต่างๆ ให้รับทราบก่อนการระเบิดทุกครั้ง	- ไม่มี

ป้ายแสดงเวลาการระเบิดหน้าเหมือง

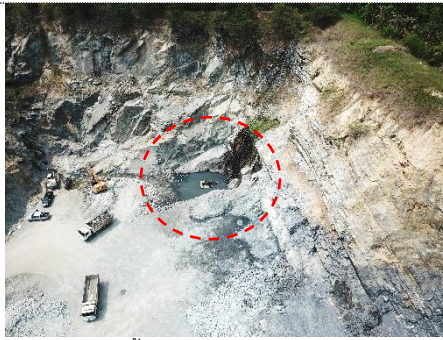
2) ให้ออกแบบการทำเหมืองให้มีบ่อรับน้ำ (Sump) ภายในพื้นที่บ่อเหมืองบริเวณส่วนลึกของพื้นที่ ทำเหมืองในแต่ละช่วง เพื่อรองรับน้ำและกักเก็บ น้ำฝนไหลบ่าจากพื้นที่ทำเหมืองในแต่ละช่วง ก่อนสูบน้ำไปใช้ประโยชน์ทั้งในและนอกพื้นที่ โครงการ เช่น ฉีดพรมหน้าเหมือง และเส้นทาง ขนส่งแร่ เป็นต้น จะต้องพักน้ำในบ่อให้ ตกตะกอนเป็นน้ำใสก่อน	- โครงการได้จัดเตรียมพื้นที่บ่อรับน้ำ (sump) ในบริเวณจุดต่ำสุดของพื้นที่หน้าเหมือง เพื่อรองรับ น้ำขุ่นข้นที่เกิดขึ้นในช่วงที่มีฝนตก รวมทั้งได้มีการนำ น้ำใสส่วนบนจากบ่อรับน้ำไปใช้ในกิจกรรมต่างๆ เช่น ฉีดพรมน้ำบริเวณพื้นที่ทำเหมือง และฉีดพรม น้ำตามแนวเส้นทางขนส่งแร่ เป็นต้น	- ไม่มี

บ่อรับน้ำ (Sump) บริเวณหน้าเหมือง

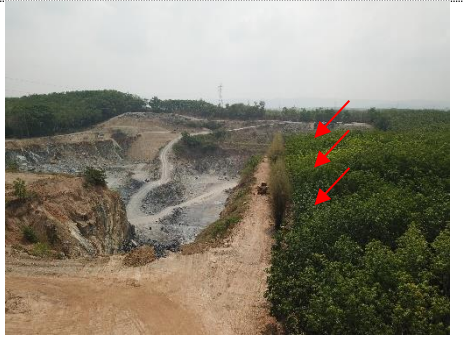
4) ตรวจสอบความมั่นคงแข็งแรงของคันทำนบดิน อย่างสม่ำเสมอ พร้อมทั้งดูแลต้นไม้ให้สามารถ เจริญเติบโตได้ดี	- โครงการได้หมั่นตรวจสอบและดูแลรักษาคันทำนบ ดินอยู่เสมอ พร้อมทั้งดูแลรักษาต้นไม้บริเวณคัน ทำนบให้เจริญเติบโตที่ดี และปลูกเสริมในบริเวณที่มี ต้นไม้ตาย	- ไม่มี

แนวต้นไม้บริเวณคันทำนบดิน

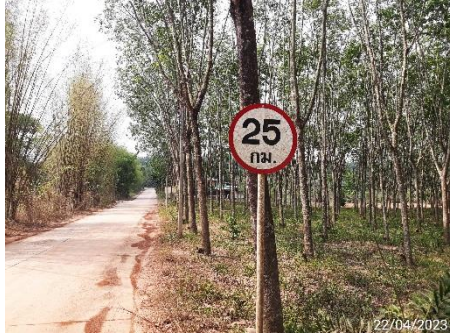
2. คุณค่าการใช้ประโยชน์ของมนุษย์ 2.1 คมนาคม 1) ให้ดูแลรักษาสภาพเส้นทางขนส่งแร่และป้าย สัญญาณจราจร โดยเฉพาะช่วงถนนคอนกรีต (ซอย 1 ชุมชนบ้านเขายายพริ้ง) และบริเวณทาง แยกก่อนออกสู่ทางหลวงหมายเลข 3433 ให้ สามารถใช้งานได้ดียิ่งเสมอ หากเกิดการชำรุด เสียหายจากการดำเนินโครงการ ทางโครงการ จะต้องร่วมมือกับหน่วยงานที่เกี่ยวข้องดำเนินการ ซ่อมแซม และปรับปรุงเส้นทางดังกล่าวทันที โดย อยู่ในความควบคุมดูแลของวิศวกรผู้เชี่ยวชาญ	- โครงการได้ดูแลรักษาป้ายสัญญาณจราจรต่างๆ บริเวณริมเส้นทางขนส่งแร่ให้อยู่ในสภาพที่ดีอยู่เสมอ รวมทั้งสอดส่องดูแลเส้นทางขนส่งแร่ให้มีสภาพการ ใช้งานได้ดีอยู่เสมอ ซึ่งหากมีการชำรุดเสียหายจะรีบ ดำเนินการประสานงานกับหน่วยงานที่เกี่ยวข้องเพื่อ ทำการปรับปรุงซ่อมแซมอย่างเร่งด่วนต่อไป	- ไม่มี

<p>ป้ายจำกัดความเร็ว</p>

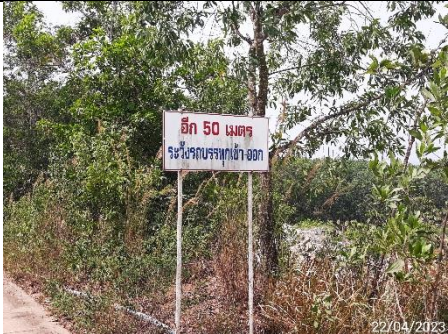
<p>ป้ายเตือนระวังรถบรรทุก 50 เมตร</p></div> <div>

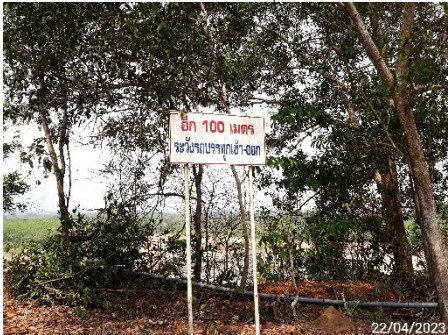
<p>ป้ายเตือนระวังรถบรรทุก 100 เมตร</p></div>

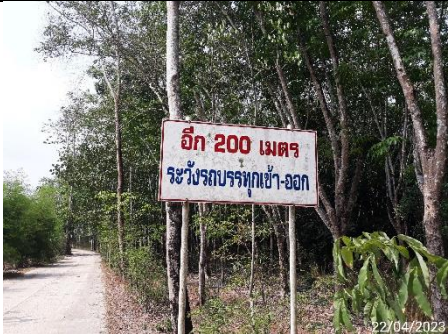
<p>ป้ายเตือนระวังรถบรรทุก 200 เมตร</p>

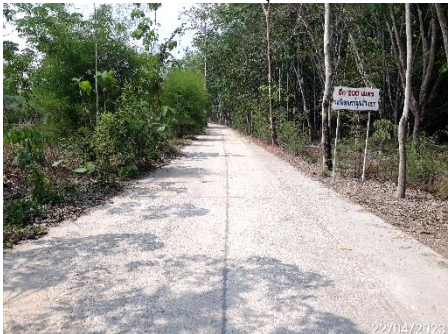
<p>สภาพเส้นทางขนส่งแร่</p></div>

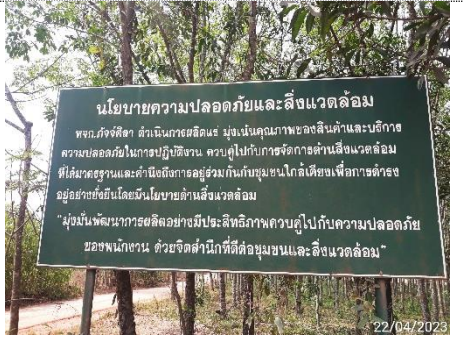
3) ให้ดูแลจัดทำป้ายนโยบายด้านความปลอดภัย และนโยบายด้านสิ่งแวดล้อมก่อนเริ่มทำเหมือง และป้ายเตือนระวังการพลัดตกบ่อน้ำและขุม เหมืองบริเวณพื้นที่โครงการ เมื่อใกล้สิ้นสุดการ ทำเหมือง	- โครงการได้จัดสร้างป้ายนโยบายด้านความปลอดภัย และสิ่งแวดล้อมไว้แล้วโดยติดตั้งไว้บริเวณด้านหน้า ทางเข้า-ออก โครงการ ส่วนป้ายพลัดตกขุมเหมือง/ บ่อเหมือง จะดำเนินการจัดทำป้ายในช่วงประทาน บัตรใกล้สิ้นสุดอายุ	- ไม่มี

<p>ป้ายนโยบายด้านความปลอดภัยและสิ่งแวดล้อม</p>

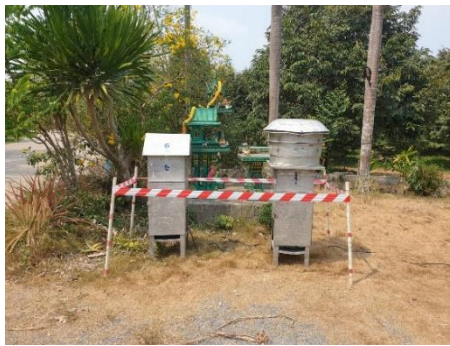
มาตรการติดตามตรวจสอบ ผลกระทบสิ่งแวดล้อม	ผลการปฏิบัติตามมาตรการฯ	ปัญหา อุปสรรค ที่ไม่สามารถปฏิบัติ ตามมาตรการ และแนวทางแก้ไข	ภาพประกอบ
1. คุณภาพอากาศ ให้ทำการตรวจวัดคุณภาพอากาศในรูปของฝุ่น ละอองรวม (TSP) และฝุ่นละอองขนาดเล็กไม่เกิน 10 ไมครอน (PM-10) จำนวน 3 สถานี ได้แก่ - บ้านยายพริ้ง - วัดเขายายพริ้ง - บ้านหนองเสม็ดแดง (กลุ่มบ้านเขายายพริ้ง) ปีละ 2 ครั้ง สถานีละ 3 วันต่อเนื่อง ในช่วงเดือน มีนาคม-เมษายน และเดือนพฤศจิกายน-ธันวาคม	- ทำการตรวจวัดคุณภาพอากาศในรูปของปริมาณ TSP และ PM-10 จำนวน 3 สถานี ตามเงื่อนไข กำหนด ในช่วงวันที่ 10-13 มีนาคม 2566 พบว่า มี ค่า TSP อยู่ในช่วง 0.190-0.207 มิลลิกรัม/ลูกบาศก์ เมตร และค่า PM-10 อยู่ในช่วง 0.080-0.088 มิลลิกรัม/ลูกบาศก์เมตร ซึ่งมีค่าอยู่ในเกณฑ์ที่ มาตรฐานกำหนด	- ไม่มี

ตรวจวัดคุณภาพอากาศบริเวณบ้านยายพริ้ง

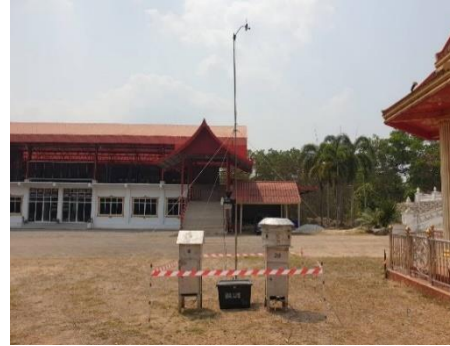
ตรวจวัดคุณภาพอากาศบริเวณวัดเขายายพริ้ง

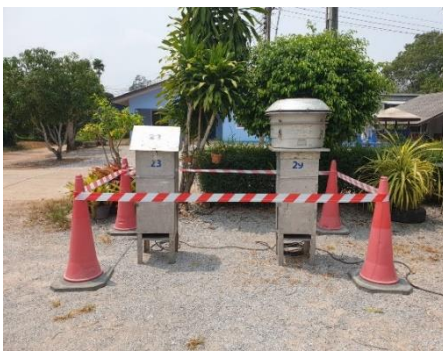
<p>ตรวจวัดคุณภาพอากาศบริเวณบ้านหนอง เสม็ดแดง (กลุ่มบ้านเขายายพริ้ง)</p>
<p>2. เสียง</p> <p>ให้ทำการตรวจวัดระดับเสียงเฉลี่ยในคาบ 24 ชั่วโมง (Leq 24 hrs.)และระดับเสียงสูงสุด (Lmax) จำนวน 3 สถานี ได้แก่</p> <ul style="list-style-type: none"> - บ้านยายพริ้ง - วัดเขายายพริ้ง - บ้านหนองเสม็ดแดง (กลุ่มบ้านเขายายพริ้ง) <p>ปีละ 2 ครั้ง สถานีละ 3 วันต่อเนื่อง ในช่วงเดือน มีนาคม-เมษายน และเดือนพฤศจิกายน-ธันวาคม</p>	<p>- ทำการตรวจวัดระดับเสียงในรูปของระดับเสียงเฉลี่ย 24 ชั่วโมง (Leq 24 hr.) และระดับเสียงสูงสุด (Lmax) จำนวน 3 สถานี ตามเงื่อนไขกำหนด ในช่วง วันที่ 10-13 มีนาคม 2566 พบว่า มีค่า Leq 24 hr. 53.8-63.3 เดซิเบล เอ และค่า Lmax 88.8-102.7 เดซิเบล เอ ซึ่งมีค่าอยู่ในเกณฑ์ที่มาตรฐานกำหนด</p>	<p>- ไม่มี</p>

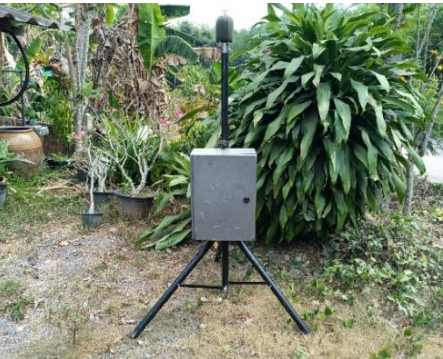
<p>ตรวจวัดระดับเสียงบริเวณบ้านยายพริ้ง</p>

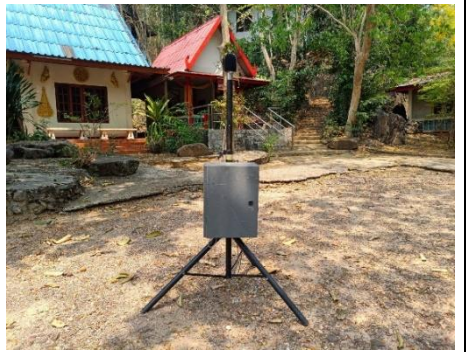
<p>ตรวจวัดระดับเสียงบริเวณวัดเขายายพริ้ง</p>

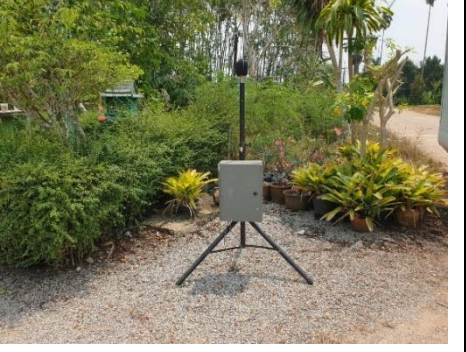
<p>ตรวจวัดระดับเสียงบริเวณบ้านหนอง เสม็ดแดง (กลุ่มบ้านเขายายพริ้ง)</p>

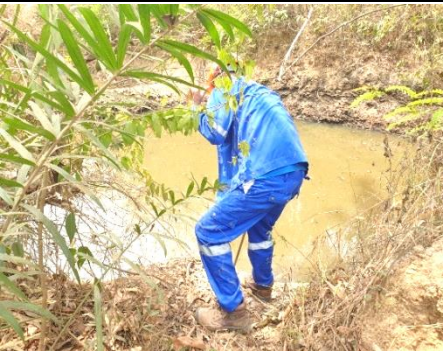
มาตรการติดตามตรวจสอบ ผลกระทบสิ่งแวดล้อม	ผลการปฏิบัติตามมาตรการฯ	ปัญหา อุปสรรค ที่ไม่สามารถปฏิบัติ ตามมาตรการ และแนวทางแก้ไข	ภาพประกอบ
<p>4. คุณภาพน้ำผิวดิน/น้ำใต้ดิน</p> <p>ให้เก็บตัวอย่างน้ำผิวดิน และน้ำใต้ดิน เพื่อนำไปวิเคราะห์ดัชนีคุณภาพน้ำ ได้แก่ ความเป็นกรด-ด่าง ความขุ่น ตะกอนแขวนลอยทั้งหมด ตะกอนละลายทั้งหมด ความกระด้างทั้งหมด เหล็กทั้งหมด และซิลิเกต จำนวน 5 สถานี ได้แก่</p> <ul style="list-style-type: none"> - คลองสุขไพรวัน (ช่วงก่อนไหลผ่านใกล้พื้นที่โครงการ) - คลองสุขไพรวัน (ช่วงหลังไหลผ่านใกล้พื้นที่โครงการ) - บ่อบาดาลบ้านสี่แยกกองดิน - บ่อบาดาลบ้านยายพริ้ง - น้ำบ่อต้นบ้านหนองเสม็ดแดง <p>ปีละ 2 ครั้ง ในช่วงเดือนมีนาคม-เมษายน และเดือนพฤศจิกายน-ธันวาคม</p>	<p>- ทำการเก็บตัวอย่างน้ำผิวดินและน้ำใต้ดิน จำนวน 5 สถานี ตามเงื่อนไขกำหนด ในวันที่ 10 มีนาคม 2566 เพื่อทำการวิเคราะห์คุณภาพน้ำ พบว่า ดัชนีต่างๆ ที่ทำการวิเคราะห์ มีค่าอยู่ในเกณฑ์ที่มาตรฐานกำหนด</p>	<p>- ไม่มี</p>

<p>เก็บตัวอย่างน้ำผิวดินบริเวณคลองสุขไพรวันช่วงก่อนไหลเข้าใกล้โครงการ</p>

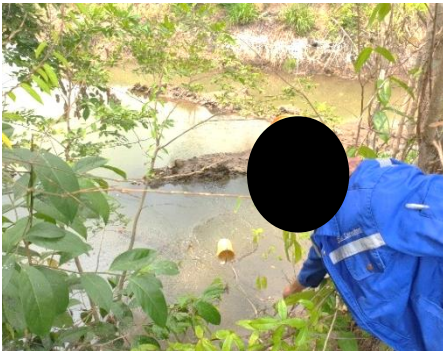
<p>เก็บตัวอย่างน้ำผิวดินบริเวณคลองสุขไพรวันช่วงหลังไหลเข้าใกล้โครงการ</p>

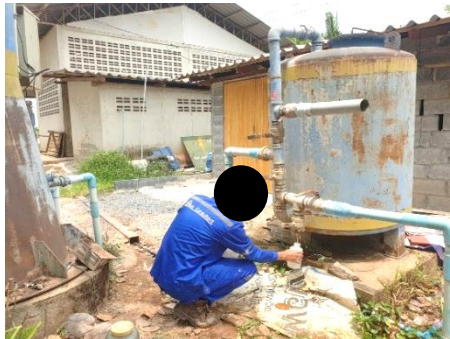
<p>เก็บตัวอย่างน้ำใต้ดินบริเวณบ่อบาดาลบ้านสี่ แยกกองดิน</p>   <p>เก็บตัวอย่างน้ำใต้ดินบริเวณบ่อบาดาล บ้านยายพริ้ง</p>

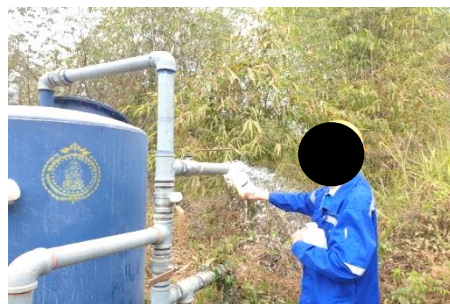
<p>เก็บตัวอย่างน้ำใต้ดินบริเวณบ่อน้ำต้นบ้าน หนองเสม็ดแดง</p>

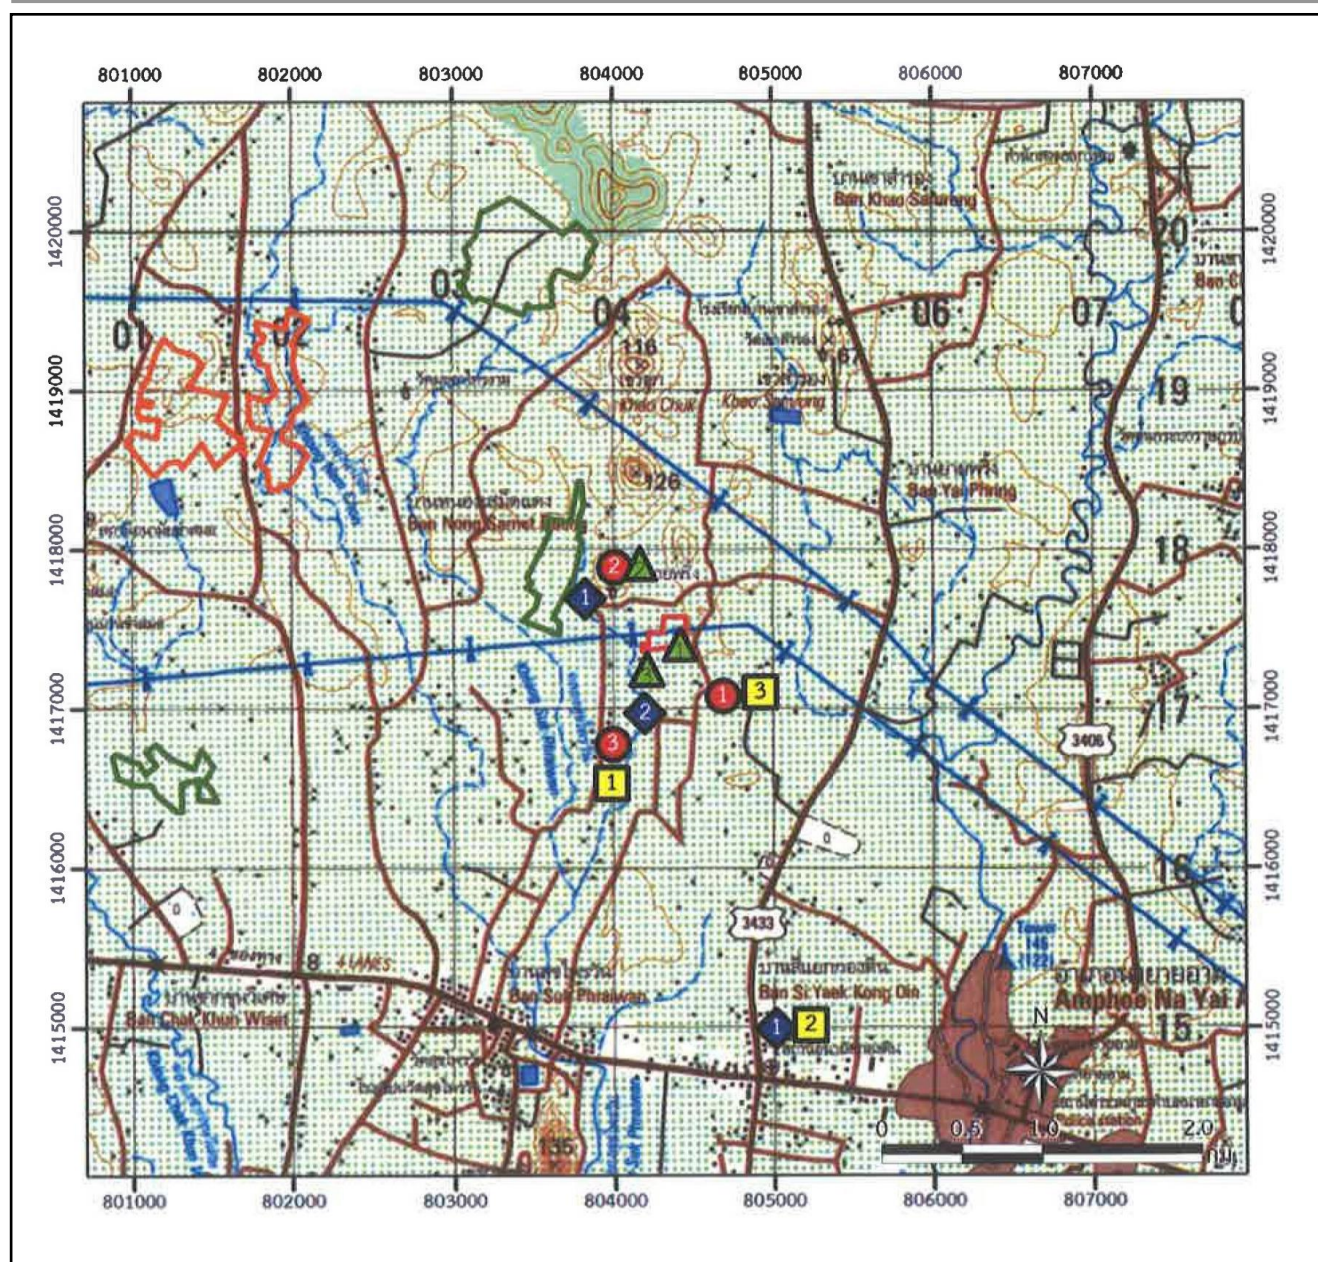
รูปที่ 2-1 แสดงตำแหน่งตรวจวัดคุณภาพสิ่งแวดล้อม

สถานีเก็บตัวอย่างน้ำใต้ดิน

- 1 น้ำบ่อต้นบ้านหนองเสม็ดแดง
- 2 บ่อบาดาลบ้านสี่แยกกองดิน
- 3 บ่อบาดาลบ้านยายพริ้ง

สถานีตรวจวัดคุณภาพอากาศและระดับเสียง

- ๑ บ้านยายพริ้ง
- ๒ วัดเขายายพริ้ง
- ๓ บ้านหนองเสม็ดแดง (กลุ่มบ้านยายพริ้ง)

สถานีตรวจวัดความสั่นสะเทือน

สถานีตรวจวัดคณภาพน้ำผิวดิน

- ❖ คลองสุขไพรวัน
(ช่วงก่อนไหลผ่านใกล้พื้นที่โครงการ)
- ❖ คลองสุขไพรวัน
(ช่วงหลังไหลผ่านใกล้พื้นที่โครงการ)

ตำแหน่งสถานีตรวจวัด แสดงดังรูปที่ 2-1 รายละเอียดดังต่อไปนี้

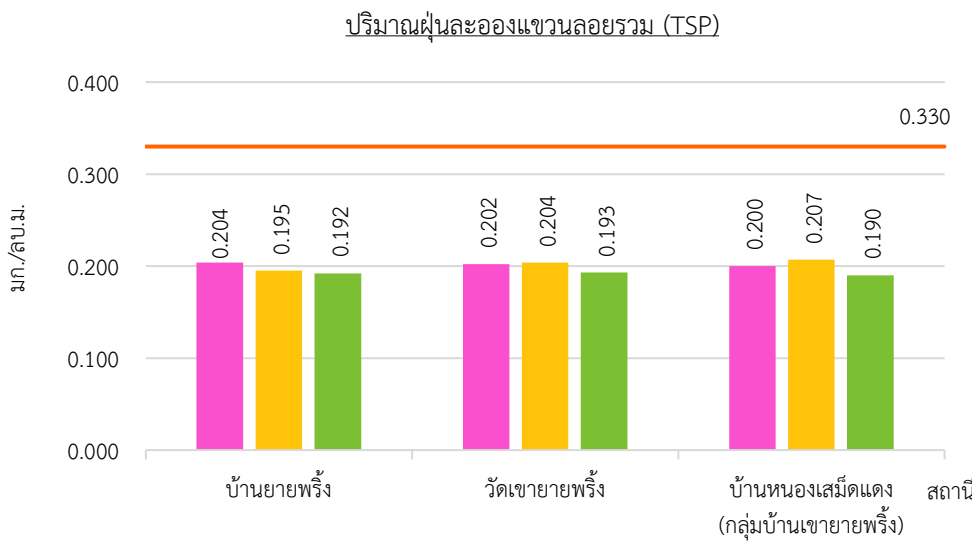
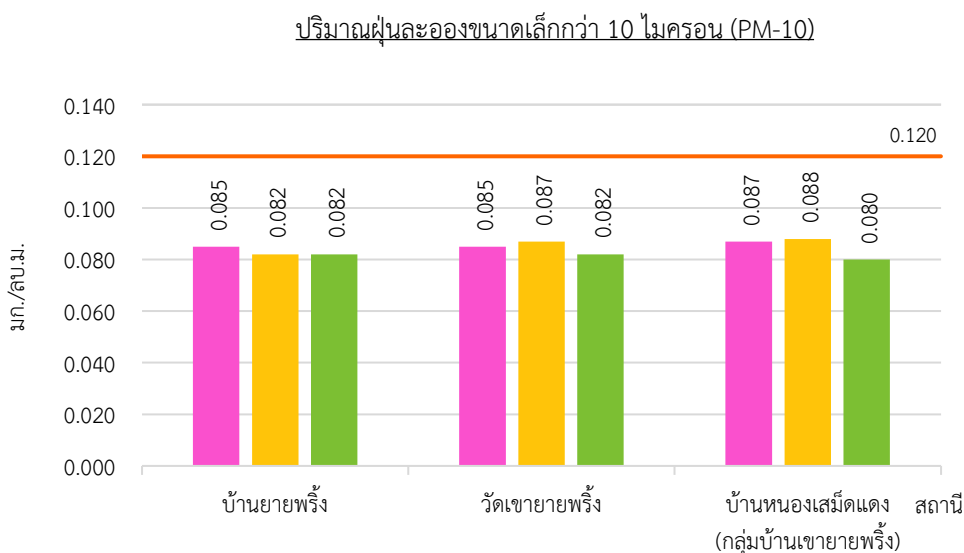
รูปที่ 2-2 ผลการตรวจวัดคุณภาพอากาศ ในช่วงวันที่ 10-13 มีนาคม 2566

จากผลการตรวจวัดคุณภาพอากาศในรูปของปริมาณฝุ่นละอองแขวนลอยรวม (TSP) และฝุ่นละอองขนาดเล็ก (PM-10) ในช่วงวันที่ 10-13 มีนาคม 2566 พบว่า บ้านยายพริ้ง มีค่า TSP อยู่ในช่วง 0.192-0.204 มิลลิกรัม/ลูกบาศก์เมตร ค่า PM-10 อยู่ในช่วง 0.082-0.085 มิลลิกรัม/ลูกบาศก์เมตร วัดเขายายพริ้ง มีค่า TSP อยู่ในช่วง 0.193-0.204 มิลลิกรัม/ลูกบาศก์เมตร ค่า PM-10 อยู่ในช่วง 0.082-0.087 มิลลิกรัม/ลูกบาศก์เมตร และบ้านหนองเสม็ดแดง (กลุ่มบ้านเขายายพริ้ง) มีค่า TSP อยู่ในช่วง 0.190-0.207 มิลลิกรัม/ลูกบาศก์เมตร ค่า PM-10 อยู่ในช่วง 0.080-0.088 มิลลิกรัม/ลูกบาศก์เมตร ซึ่งอยู่ในเกณฑ์มาตรฐานตามประกาศคณะกรรมการสิ่งแวดล้อมแห่งชาติ ฉบับที่ 24 พ.ศ. 2547 เรื่อง กำหนดมาตรฐานคุณภาพอากาศในบรรยากาศโดยทั่วไป ที่กำหนดค่า TSP ไว้ไม่เกิน 0.330 มิลลิกรัม/ลูกบาศก์เมตร และ PM-10 ไว้ไม่เกิน 0.120 มิลลิกรัม/ลูกบาศก์เมตร

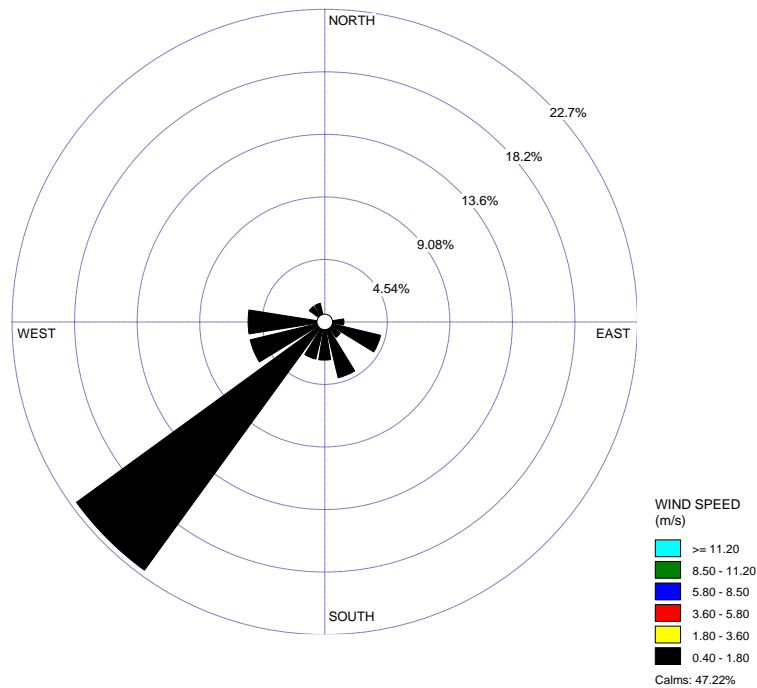
จากผลการตรวจวัดความเร็วและทิศทางลม ในช่วงวันที่ 10-13 มีนาคม 2566 บริเวณสำนักงานของโครงการ พบว่า ลมส่วนใหญ่พัดมาจากทางด้านทิศตะวันตกเฉียงใต้ มีความเร็วลมอยู่ในช่วง 0.40-1.80 เมตร/วินาที แสดงดังตารางที่ 2-5 และรูปที่ 2-3

รูปที่ 2-3 ผังแสดงความเร็วและทิศทางลมบริเวณสำนักงานของโครงการในช่วงวันที่ 10-13 มีนาคม 2566

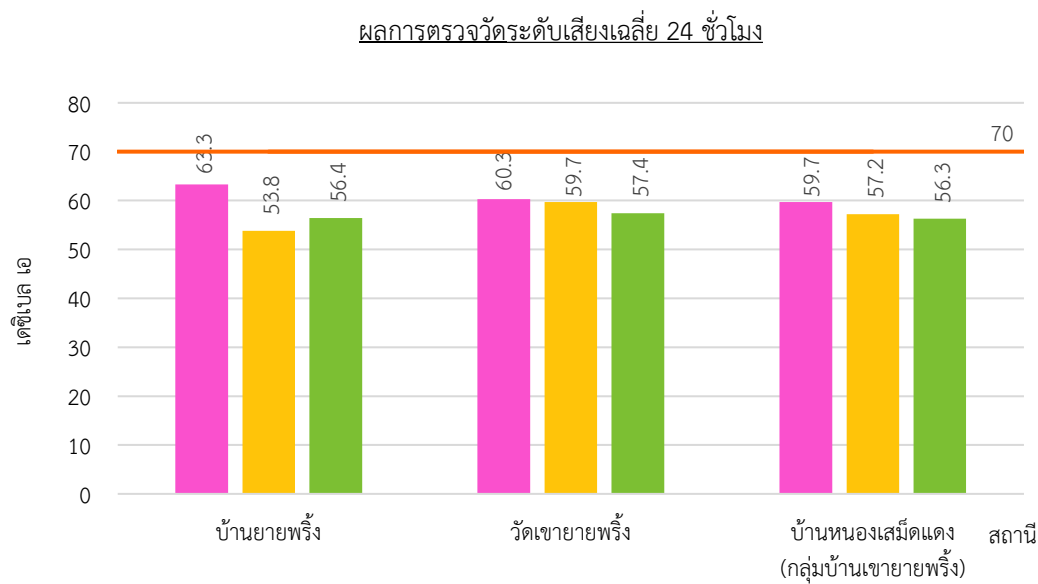
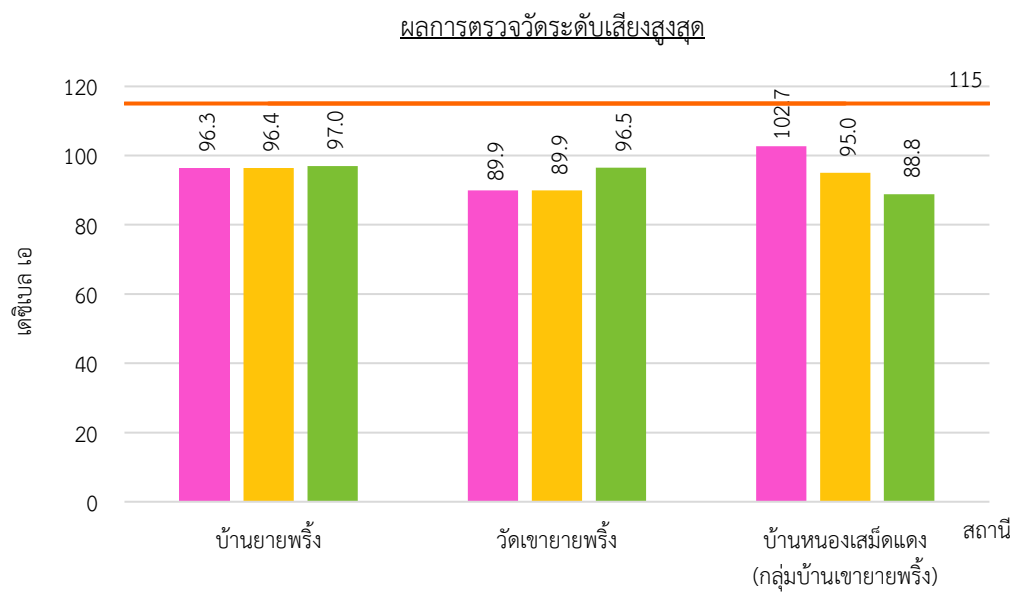
การตรวจวัดระดับเสียงได้ดำเนินการในช่วงวันที่ 10-13 มีนาคม 2566 โดยทำการตรวจวัดระดับเสียงเฉลี่ย 24 ชั่วโมง (Leq 24 hr.) และระดับเสียงสูงสุด (Lmax) จำนวน 2 สถานีๆ ละ 3 วันต่อเนื่อง สรุปผลตรวจวัดดังตารางที่ 2-6 และรูปที่ 2-4 ส่วนรายละเอียดผลการตรวจวัด/วิเคราะห์นำเสนอไว้ในเอกสารแนบ 9 และเอกสารขึ้นทะเบียนห้องปฏิบัติการดังกล่าวเอกสารแนบ 11

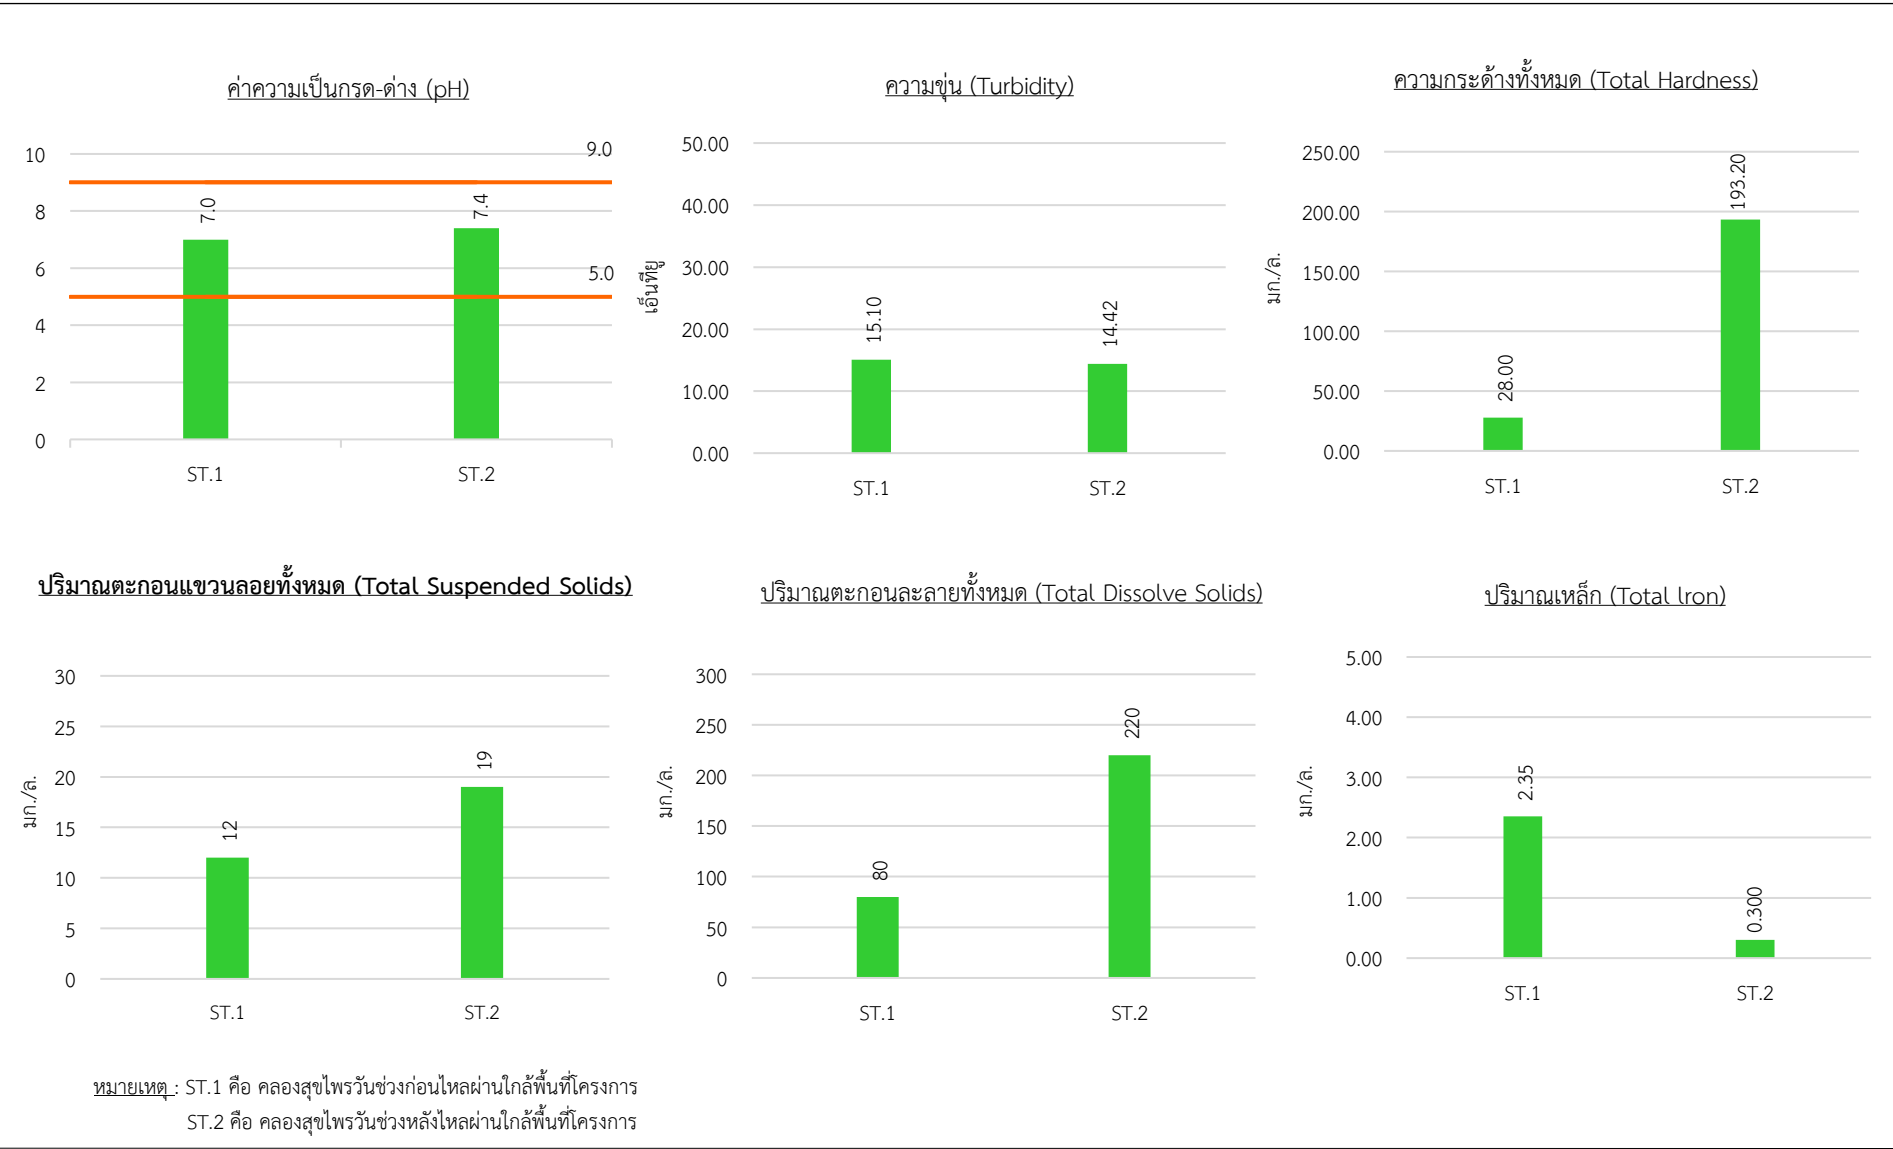
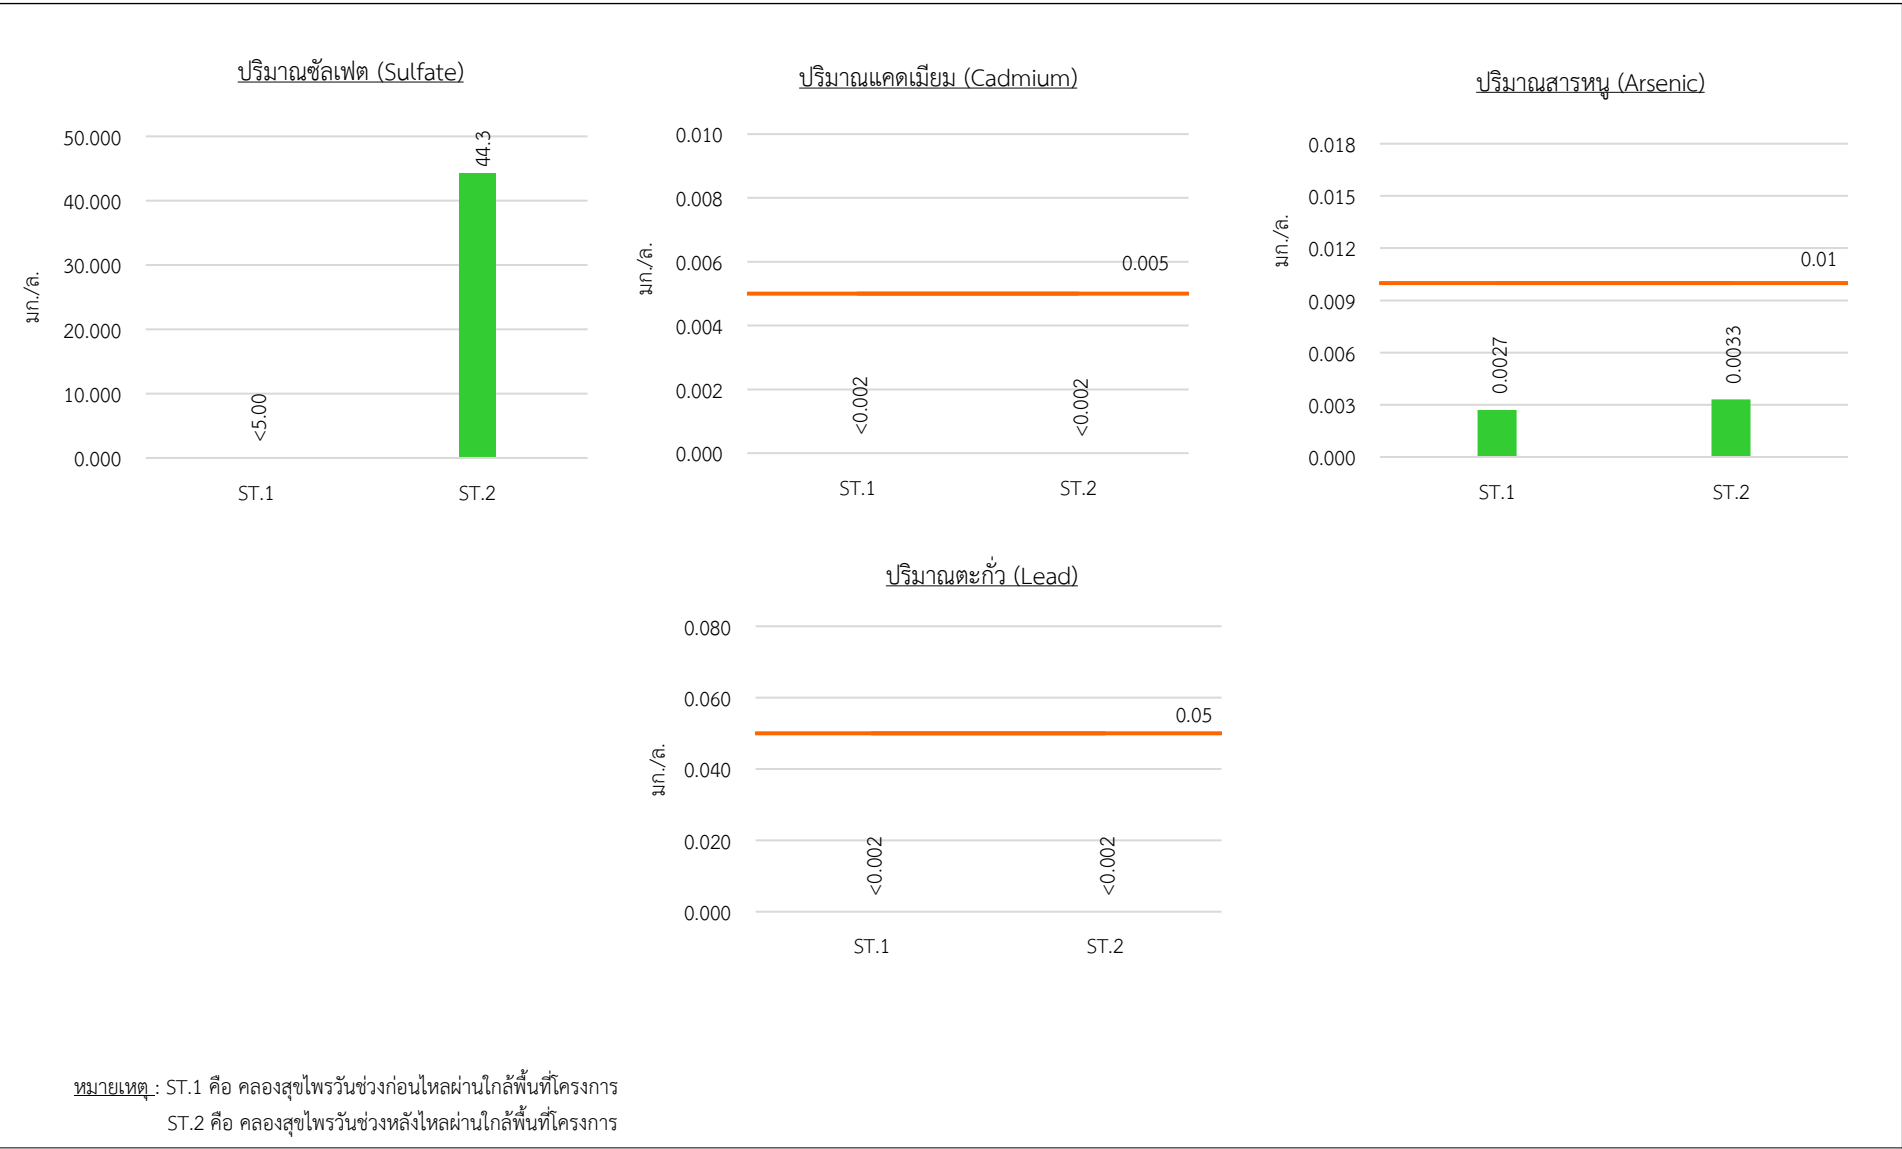
รูปที่ 2-5 ผลการวิเคราะห์คุณภาพน้ำผิวดินที่เก็บตัวอย่างในวันที่ 10 มีนาคม 2566

รูปที่ 2-5 ผลการวิเคราะห์คุณภาพน้ำผิวดินที่เก็บตัวอย่างในวันที่ 10 มีนาคม 2566 (ต่อ)

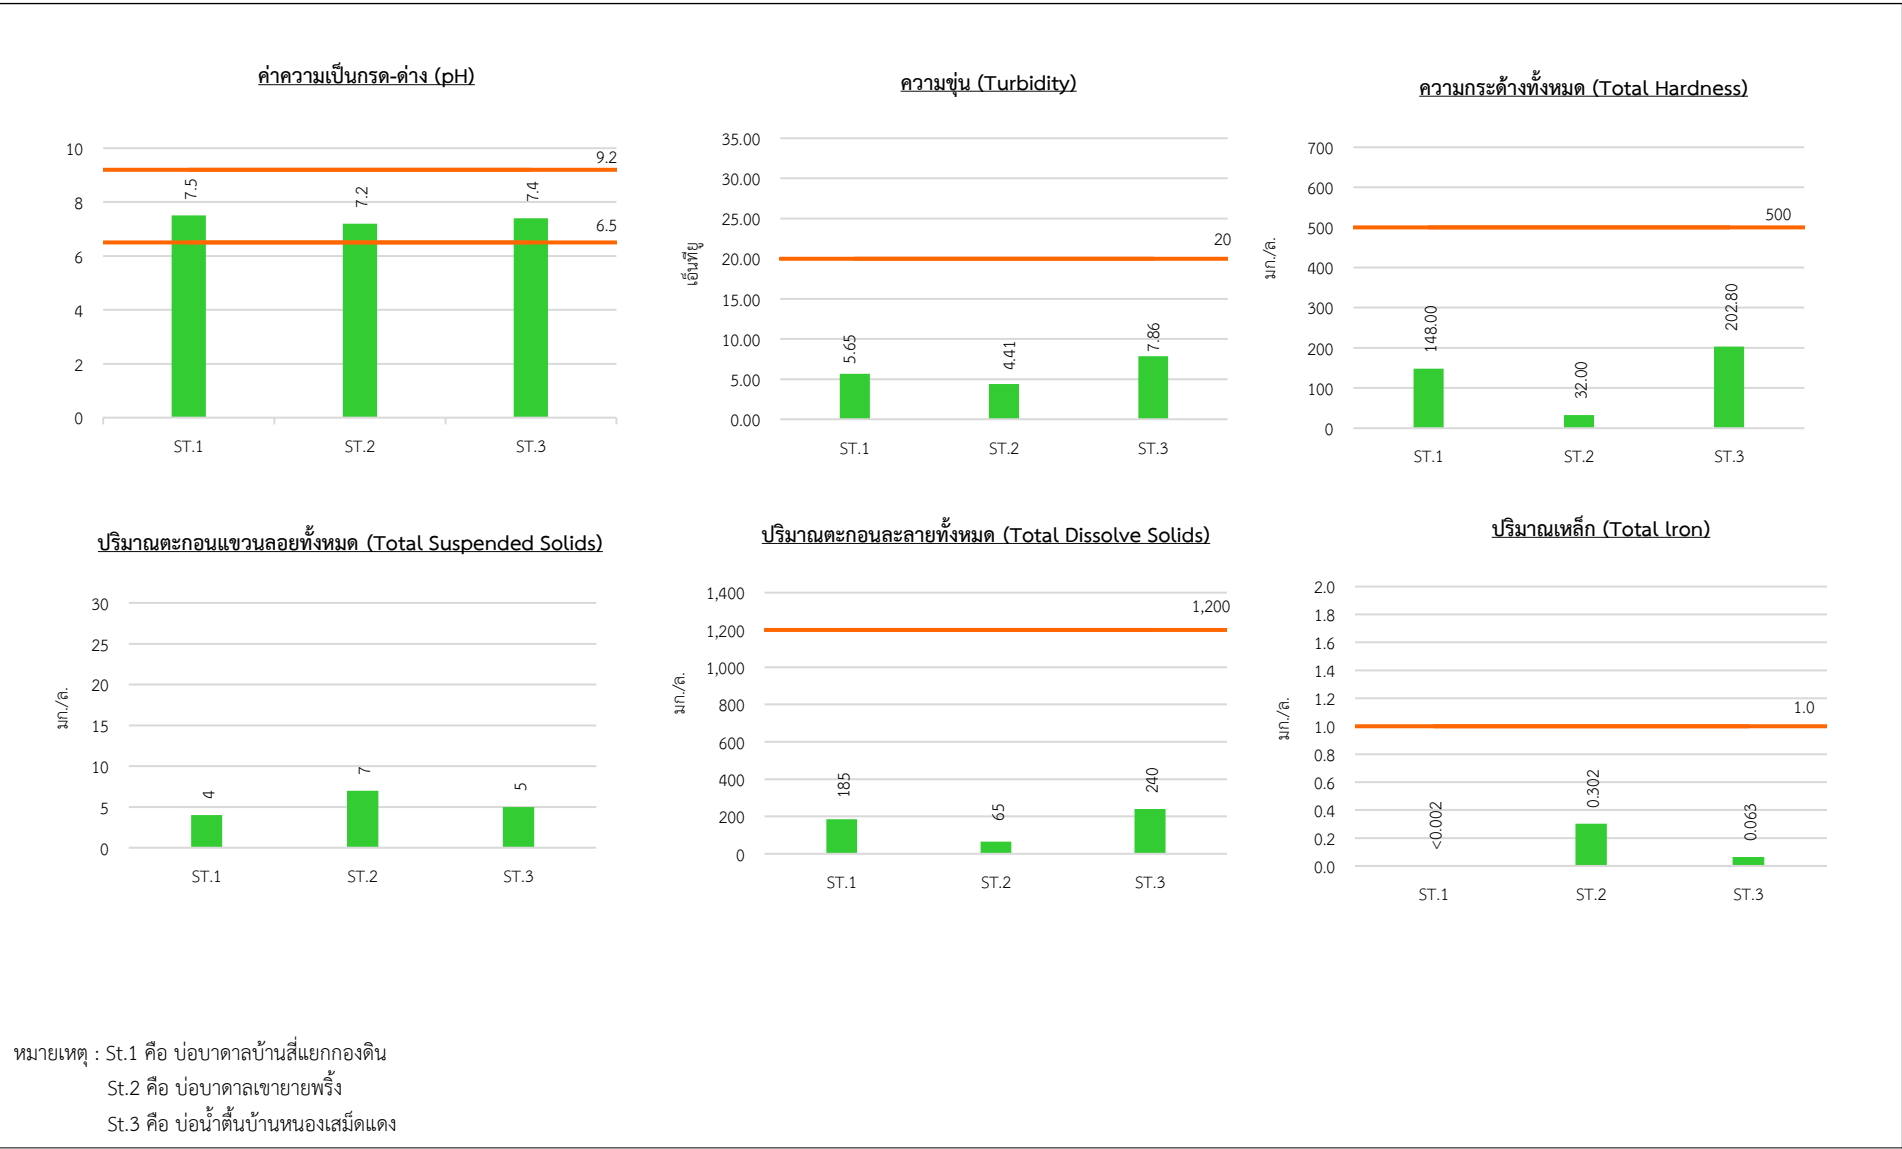
รูปที่ 2-6 ผลการวิเคราะห์คุณภาพน้ำใต้ดินที่เก็บตัวอย่างในวันที่ 10 มีนาคม 2566
