# บทที่ 3

ผลการปฏิบัติตามมาตรการ  
ติดตามตรวจสอบผลกระทบ  
สิ่งแวดล้อม

## ผลการปฏิบัติตามมาตรการติดตามตรวจสอบผลกระทบสิ่งแวดล้อม

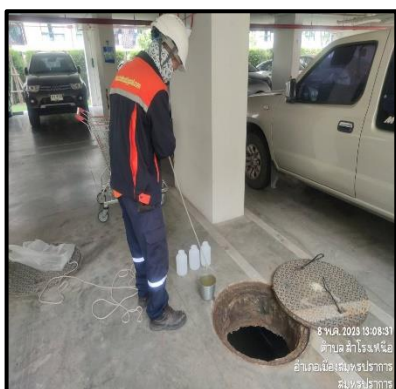
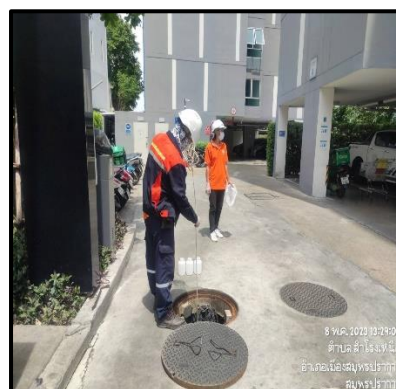
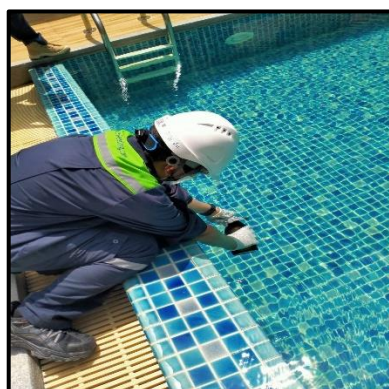
การตรวจวัดคุณภาพน้ำทิ้ง ทำการเก็บตัวอย่างคุณภาพน้ำ 6 จุด ได้แก่ จุดรวบรวมน้ำเสียเข้าระบบบำบัดน้ำเสียอาคาร A B และจุดรวบรวมน้ำเสียระบบบำบัดรวม จำนวน 3 จุด จุดระบายน้ำออกจากระบบบำบัดน้ำเสียจำนวน 1 จุด จุดส่วนแยกกากถึงบำบัดน้ำเสียสำเร็จรูป(ห้องพักขยะรวม) 1 จุด และบ่อกักน้ำสุดท้ายของระบบก่อนระบายลงสู่ระบบระบายน้ำบนถนนสาธารณะจำนวน 1 จุด เดือนละ 1 ครั้ง

การตรวจวัดคุณภาพน้ำในสระว่ายน้ำ ทำการเก็บตัวอย่างคุณภาพน้ำ 3 จุด ได้แก่ บริเวณสระว่ายน้ำผู้ใหญ่ ส่วนลึก จำนวน 1 จุด สระว่ายน้ำผู้ใหญ่ส่วนตื้น 1 จุด สระว่ายน้ำเด็ก 1 จุด เดือนละ 1 ครั้ง
