การปฏิบัติตามมาตรการป้องกันและแก้ไข
ผลกระทบสิ่งแวดล้อม

โดยสามารถสรุปผลการติดตามตรวจสอบการปฏิบัติตามมาตรการป้องกันและแก้ไขผลกระทบสิ่งแวดล้อมของโครงการ AIA Capital Center (ระยะดำเนินการ) บริษัท เอไอเอ จำกัด ระหว่างเดือนมกราคม-มิถุนายน พ.ศ. 2566 แสดงดังตารางที่ 2-1 และรูปที่ 2-1 ถึงรูปที่ 2-44

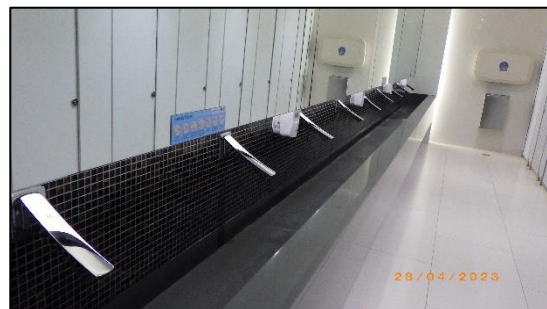
รูปที่ 2-5 สุขภัณฑ์ประหยัสน้ำภายในห้องน้ำ

สุขภัณฑ์ภายในห้องน้ำ

ก๊อกน้ำเซ็นเซอร์

4. ในการออกแบบเลือกใช้สุขภัณฑ์ที่ประหยัดน้ำ หรืออุปกรณ์ที่มีประสิทธิภาพสูง ทั้งก๊อกประหยัดน้ำ ชักโครก และหัวฉีดประหยัดน้ำ	โครงการเลือกใช้สุขภัณฑ์ที่ประหยัดน้ำ เช่น ก๊อกน้ำระบบเซ็นเซอร์ โถสุขภัณฑ์ และหัวฉีดประหยัดน้ำ พร้อมทั้งประชาสัมพันธ์และรณรงค์ให้พนักงานใช้น้ำอย่างประหยัด ตามนโยบายอนุรักษ์พลังงานที่กำหนด	-	รูปที่ 2-5 รูปที่ 2-20

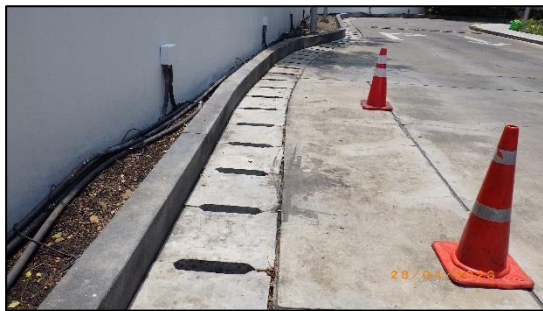
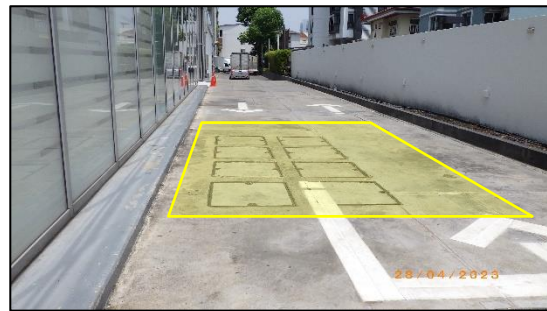
รูปที่ 2-9 การระบายน้ำ

วางระบายน้ำภายในโครงการ

บ่อหน่วงน้ำ

3.3 การระบายน้ำ	1. จัดให้มีบ่อหน่วงน้ำจำนวน 1 บ่อ ความจุประมาณ 213 ลูกบาศก์เมตร ซึ่งสามารถรองรับปริมาณน้ำที่จะต้องหน่วง (น้ำหลากในพื้นที่) ได้อย่างเพียงพอ โดยโครงการจะติดตั้งเครื่องสูบน้ำที่มีอัตราการสูบ 0.129 ลูกบาศก์เมตร/วินาที ซึ่งไม่เกินอัตราการระบายน้ำก่อนการพัฒนาโครงการ	โครงการจัดให้มีบ่อหน่วงน้ำ จำนวน 1 บ่อ เป็นโครงสร้างคอนกรีตเสริมเหล็กมีความมั่นคงแข็งแรง ซึ่งบ่อหน่วงน้ำสามารถรองรับปริมาณน้ำหลากของโครงการได้อย่างเพียงพอ และมีรางระบายน้ำรอบพื้นที่โครงการ เพื่อรองรับปริมาณน้ำฝนที่ตกลงมาก่อนที่จะระบายออกจากโครงการ	-	รูปที่ 2-9

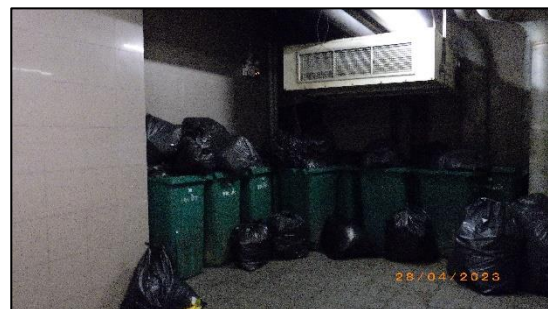
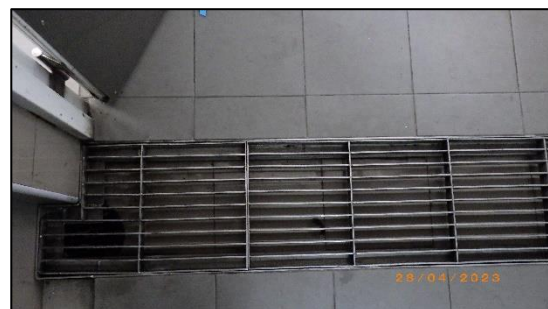
รูปที่ 2-14 ห้องพักมูลฝอยรวม

ประตูเหล็กปิดห้องพักมูลฝอย

ระบบปรับอากาศภายในห้องพักมูลฝอยเปียก

ห้องพักมูลฝอยแห้ง

รางระบายน้ำภายในห้องพักมูลฝอยรวม

6. จัดให้มีห้องพักมูลฝอยรวมตั้งอยู่บริเวณชั้นที่ 1 ใกล้กับบันได ST-07 ด้านทิศเหนือของโครงการ และจัดให้มีที่จอดรถรับ-ส่งของบริเวณด้านข้างห้องพักมูลฝอยรวม ซึ่งรถจัดเก็บมูลฝอยสามารถจอดและเก็บขนมูลฝอยได้อย่างสะดวก โดยห้องพักมูลฝอยรวมของโครงการแบ่งเป็น ห้องพักมูลฝอยแห้งและห้องพักมูลฝอยเปียกแยกกันอย่างชัดเจน รายละเอียดดังนี้ - ห้องพักมูลฝอยแห้ง ขนาดพื้นที่ประมาณ 28 ตารางเมตร ความจุ 42 ลูกบาศก์เมตร สามารถรองรับมูลฝอยได้นานไม่น้อยกว่า 4 เท่าของปริมาณมูลฝอยแห้งที่เกิดขึ้น โดยภายในจะจัดให้มีถังมูลฝอยอันตรายขนาด 240 ลิตร จำนวน 3 ถัง เพื่อรองรับมูลฝอยอันตรายแยกอย่างเป็นสัดส่วน	โครงการจัดให้มีห้องพักขยะมูลฝอยรวมไว้ในบริเวณชั้นที่ 1 แบ่งเป็นห้องพักมูลฝอยแห้งและห้องพักมูลฝอยเปียก รวมถึงจัดให้มีที่จอดรถรับ-ส่งของบริเวณด้านข้างห้องพักมูลฝอยรวม เพื่อให้รถจัดเก็บมูลฝอยสามารถจอดและเก็บขนมูลฝอยได้อย่างสะดวก รายละเอียดดังนี้ ห้องพักมูลฝอยแห้งที่มีขนาดพื้นที่ประมาณ 31.18 ตร.ม. ซึ่งสามารถรองรับขยะมูลฝอยที่เกิดขึ้นในแต่ละวันได้อย่างเพียงพอ รวมถึงการจัดเตรียมถังขยะอันตรายขนาด 240 ลิตร ไว้เพื่อรองรับมูลฝอยอันตรายอย่างเป็นสัดส่วนโดยโครงการได้ติดต่อประสานงานกับสำนักงานเขตดินแดงเพื่อจัดเก็บและขนส่งขยะมูลฝอยออกไปกำจัดอย่างถูกหลักสุขาภิบาลเป็นประจำทุกวัน ซึ่งจะไม่มีการนำมูลฝอยตกค้างอยู่ในพื้นที่โครงการแต่อย่างใด	-	รูปที่ 2-13 รูปที่ 2-14

3.4 การจัดการขยะมูลฝอย (ต่อ)	- ห้องพักมูลฝอยเปียก ขนาดพื้นที่ประมาณ 30.5 ตารางเมตร ความจุ 45.75 ลูกบาศก์เมตร สามารถรองรับมูลฝอยได้นานไม่น้อยกว่า 5 เท่า ของปริมาณมูลฝอยเปียกที่เกิดขึ้น โดยภายในจะติดตั้งถังรองรับมูลฝอยขนาด 240 ลิตร จำนวน 4 ถัง เพื่อบรรจุมูลฝอยอีกชั้นหนึ่ง ป้องกันการกระจายของมูลฝอยกรณีถังบรรจุมูลฝอยฉีกขาด	ห้องพักมูลฝอยเปียกที่มีขนาดพื้นที่ประมาณ 27.76 ตารางเมตร ซึ่งสามารถรองรับขยะมูลฝอยที่เกิดขึ้นในแต่ละวันได้อย่างเพียงพอ รวมถึงการจัดเตรียมถังขยะมูลฝอยขนาด 240 ลิตร ไว้เพื่อรองรับมูลฝอยอย่างเป็นสัดส่วน โดยโครงการได้ติดต่อประสานงานกับสำนักงานเขตดินแดงเพื่อจัดเก็บและขนส่งขยะมูลฝอยออกไปกำจัดอย่างถูกหลักสุขาภิบาลเป็นประจำทุกวัน ซึ่งจะไม่มีการตกค้างอยู่ในพื้นที่โครงการแต่อย่างใด และจำหน่ายขยะรีไซเคิล เช่น กระดาษ ของเอกสาร และกล่องโฟม เป็นต้น	-	รูปที่ 2-13 รูปที่ 2-14

3.4 การจัดการขยะมูลฝอย (ต่อ)	10. จัดให้มีท่อรวบรวมน้ำจากการล้างห้องพักมูลฝอย เพื่อรวบรวมน้ำเสียเข้าสู่ระบบบำบัดน้ำเสียรวมของโครงการก่อนระบายออกสู่ภายนอกต่อไป	โครงการจัดให้มีท่อรวบรวมน้ำจากการล้างห้องพักมูลฝอย เพื่อรวบรวมน้ำเสียเข้าสู่ระบบบำบัดน้ำเสียรวมของโครงการก่อนระบายออกสู่ภายนอกต่อไป	-	รูปที่ 2-14

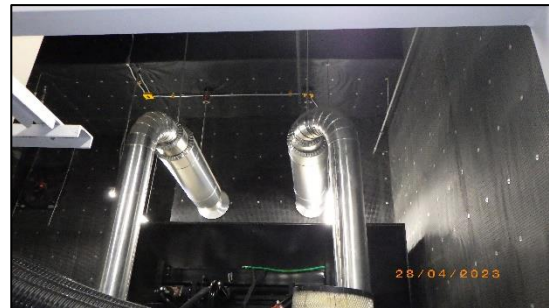
รูปที่ 2-19 ห้องเครื่องกำเนิดไฟฟ้าสำรอง

เครื่องกำเนิดไฟฟ้าสำรอง

ช่องเปิดระบายไอเสียจากห้องเครื่องกำเนิดไฟฟ้า

ติดตั้งตะแกรงกันเสียงบริเวณพัดลมระบายอากาศ

การบุผนัง เพดาน และประตูเหล็กด้วยวัสดุกันเสียง

3.5 การใช้ไฟฟ้า (ต่อ)	<p>2. กำหนดให้มีมาตรการลดผลกระทบในด้านมลพิษ ความร้อน และเสียง จากการติดตั้งเครื่องกำเนิดไฟฟ้า ดังนี้</p> <ul style="list-style-type: none"> - ผลกระทบต่อคุณภาพอากาศ จากไอเสียที่ปล่อยออกมาโครงการ จะกำหนดให้มีมาตรการแก้ไขผลกระทบดังนี้ <p>(1) เปิดช่องระบายไอเสียจากห้องเครื่องกำเนิดไฟฟ้าออกไปยัง บริเวณที่อยู่ติดกับทางวิ่งรถด้านทิศเหนือเพื่อช่วยระบายความร้อนและไอเสียที่เกิดขึ้นออกสู่ภายนอกโครงการ โดยไม่ส่งผลกระทบต่อผู้พักอาศัยข้างเคียง</p> <p>(2) ตรวจสอบและดูแลระบบท่อไอเสียจากห้องเครื่องกำเนิดไฟฟ้า เป็นประจำสม่ำเสมอ เพื่อป้องกันการรั่วซึม</p> - ผลกระทบด้านเสียงจากเครื่องกำเนิดไฟฟ้า โครงการจะกำหนดให้มีมาตรการแก้ไขผลกระทบ ดังนี้ <p>(1) บุผนังทุกด้านและเพดานของห้องเครื่องกำเนิดไฟฟ้าด้วยวัสดุกันเสียง และใช้ประตูเหล็กที่มีการบุด้วยวัสดุกันเสียง เช่นเดียวกัน</p> <p>(2) ติดตั้งตะแกรงกันเสียงที่บริเวณหน้า Gravity Shutter ของพัดลมระบายอากาศ</p> 	<p>โครงการกำหนดให้มีมาตรการลดผลกระทบในด้านมลพิษ ความร้อน และเสียง จากการติดตั้งเครื่องกำเนิดไฟฟ้า ดังนี้</p> <p>ผลกระทบต่อคุณภาพอากาศ โครงการฯ จัดให้มีช่องระบายไอเสีย จากห้องเครื่องกำเนิดไฟฟ้าออกไปยังบริเวณที่อยู่ติดกับทางวิ่งรถด้าน ทิศเหนือ เพื่อช่วยระบายความร้อนและไอเสียที่เกิดขึ้น และจัดให้มี เจ้าหน้าที่ตรวจสอบและดูแลระบบท่อไอเสียภายในห้องเครื่องกำเนิด ไฟฟ้าเป็นประจำทุกวัน</p> <p>ผลกระทบด้านเสียง โครงการจัดให้มีการบุผนังและเพดานห้องเครื่อง ก่อเกิดไฟฟ้า และใช้ประตูเหล็กที่มีการบุด้วยวัสดุกันเสียง นอกจากนี้ โครงการได้ติดตั้งตะแกรงกันเสียงเพิ่มเติมในบริเวณด้านหน้า Gravity Shutter ของพัดลมระบายอากาศ เพื่อป้องกันผลกระทบด้านเสียง จากเครื่องกำเนิดไฟฟ้า</p>	-	รูปที่ 2-19 ภาคผนวก ข-9

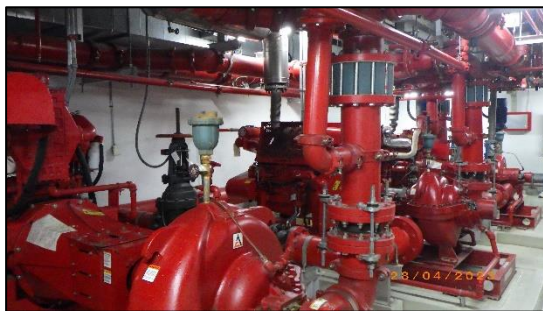
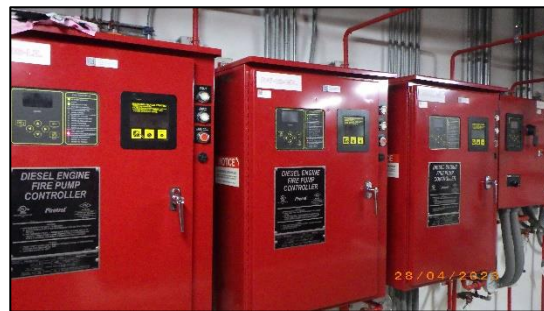
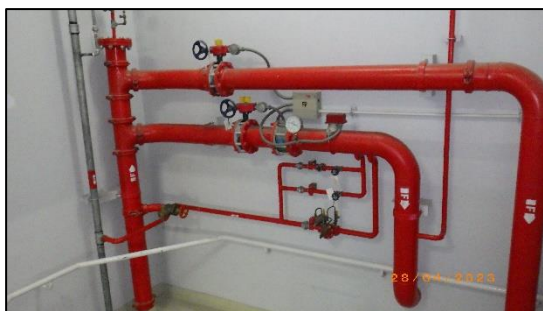
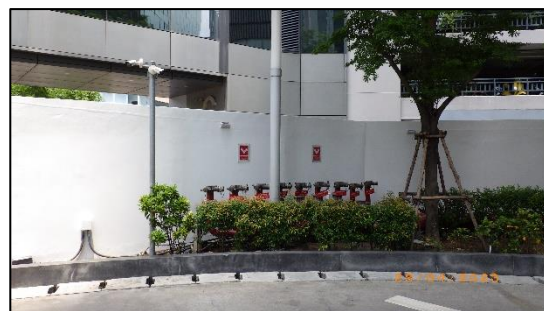
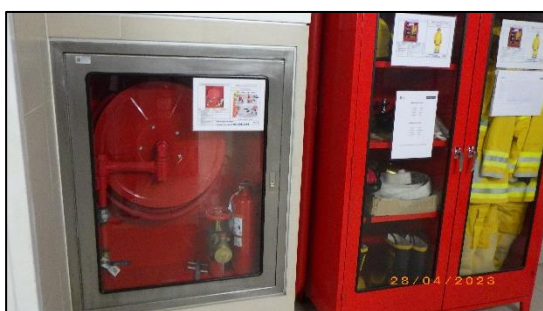
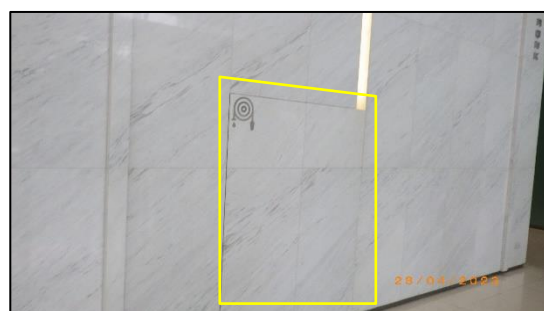
รูปที่ 2-26 ระบบป้องกันอัคคีภัย

ระบบเครื่องสูบน้ำดับเพลิง

ระบบท่อเย็น

หัวรับน้ำดับเพลิงภายนอกอาคาร

ตู้เก็บสายฉีดน้ำดับเพลิงพร้อมอุปกรณ์

ถังดับเพลิงเคมีชนิด CO₂

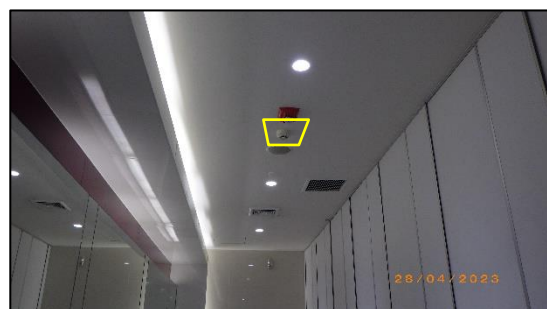
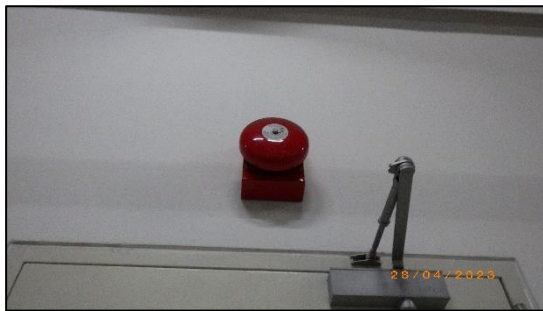
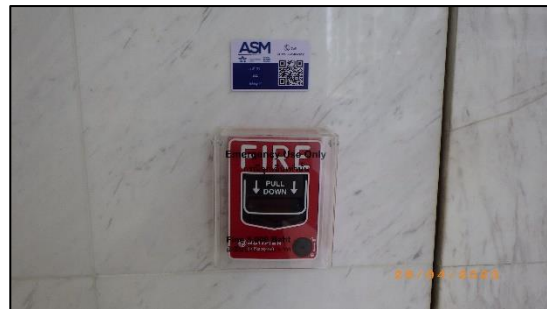
รูปที่ 2-27 ระบบเตือนอัคคีภัย

เครื่องตรวจจับควัน (Smoke Detector)

เครื่องตรวจจับความร้อน (Heat Detector)

สัญญาณเตือนภัยด้วยเสียง (Fire Alarm Speaker)

เครื่องแจ้งเหตุโดยใช้มือดึง (Fire Alarm Manual Station)

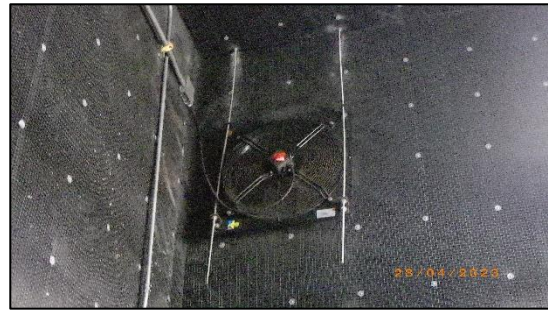
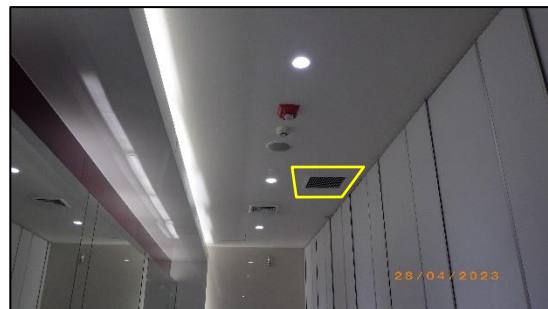
รูปที่ 2-33 ระบบระบายอากาศ

พัดลมระบายอากาศภายในอาคารจอดรถ

พัดลมระบายอากาศภายในห้องเครื่องกำเนิดไฟฟ้าสำรอง

ระบบระบายอากาศภายในสำนักงาน

ระบบระบายอากาศภายในห้องน้ำ

5. จัดให้มีการรวบรวมมลพิษที่เกิดภายในชั้นจอดรถแต่ละชั้น โดยใช้พัดลมดูดอากาศขนาด 7,560 ลิตร/วินาที จำนวน 4 ชุด ผ่านท่อระบายอากาศขนาด 650x500 มิลลิเมตร ระบายเข้าสู่ระบบบำบัดอากาศด้วยดิน (EAPs) บริเวณหลังคาชั้นจอดรถของอาคาร	โครงการติดตั้งพัดลมดูดอากาศ (Exhaust Fan) จำนวน 4 เครื่อง เพื่อดูดและรวบรวมมลพิษที่เกิดขึ้นภายในชั้นจอดรถแต่ละชั้น และระบายเข้าสู่ระบบบำบัดอากาศด้วยดิน (EAPs) บริเวณหลังคาชั้นจอดรถของอาคาร	-	รูปที่ 2-2 รูปที่ 2-33

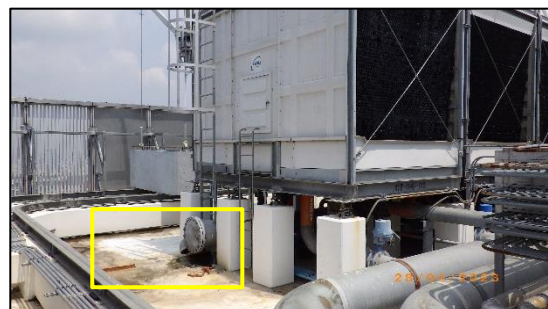
รูปที่ 2-34 ระบบปรับอากาศ

หอระบายความร้อน

ท่อระบายน้ำทิ้งบริเวณหอระบายความร้อน

(2) ใช้ฉนวนบุเพดาน ซึ่งสามารถลดกำลังการใช้ระบบปรับอากาศลงได้ 1 ตันความเย็นต่อพื้นที่ 100 ตารางเมตร	โครงการเลือกใช้ระบบปรับอากาศเป็นแบบ Water Cooled Chiller เป็นระบบทำความเย็นส่วนกลาง ระบายความร้อนด้วยน้ำ (Cooling Tower) เป็นตัวหลักในการแลกเปลี่ยนหรือถ่ายเทความร้อนจากตัวเครื่อง ซึ่งจะช่วยให้เครื่องทำน้ำเย็นใช้ไฟฟ้าลดลง	-	รูปที่ 2-34

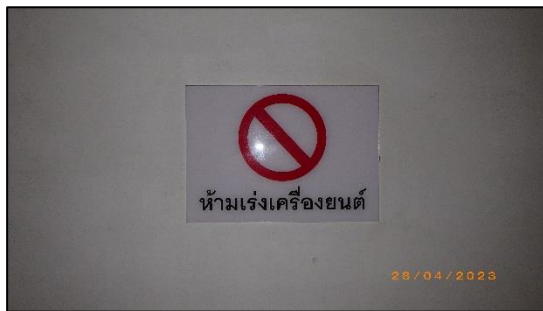
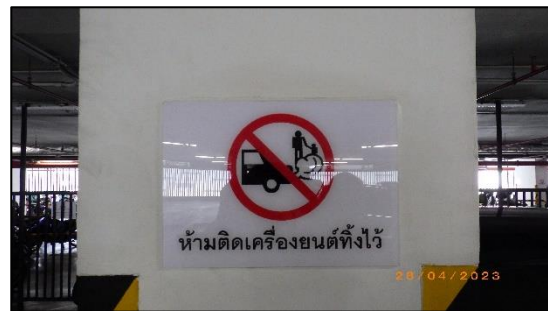
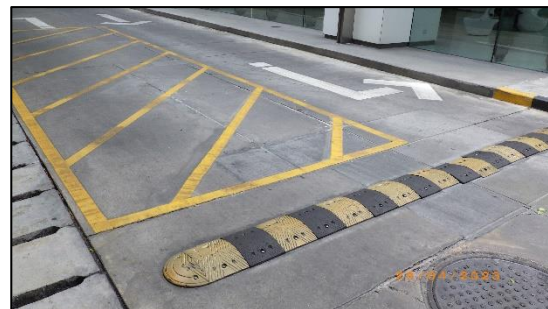
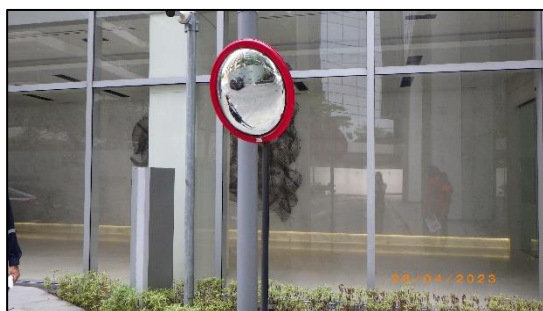
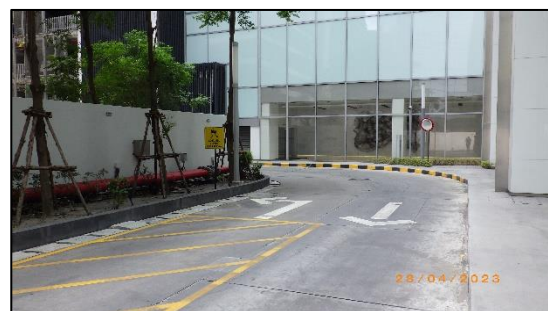
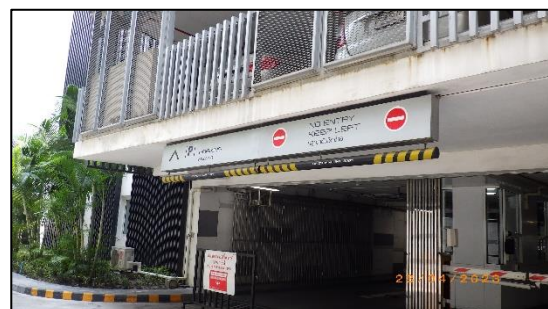
รูปที่ 2-36 ป้ายและสัญลักษณ์จราจร

ป้ายห้ามแรงเครื่องยนต์

ป้ายห้ามติดเครื่องยนต์ทิ้งไว้

ป้ายระวังถนนลื่น

เส้นชะลอความเร็ว

กระจกโค้ง

สัญลักษณ์จราจรบนพื้น

ป้ายทางออก

ป้ายอาคารที่จอดรถ

1.2 คุณภาพอากาศ 1) ฝุ่นละออง	1. ควบคุมความเร็วของรถภายในโครงการ เช่น ป้ายจำกัดความเร็ว สันนุลลดความเร็ว เพื่อไม่ให้เกิดการฟุ้งกระจายของฝุ่นบนผิวถนน	โครงการกำหนดให้มีการควบคุมความเร็วของรถภายในโครงการ รวมถึงการติดตั้งป้ายเตือนจราจรและสันชะลอความเร็ว เพื่อป้องกันและลดอุบัติเหตุที่อาจเกิดขึ้นจากการจราจรในพื้นที่โครงการ รวมถึงการฟุ้งกระจายของฝุ่นละอองบนผิวถนน	-	รูปที่ 2-36

1.2 คุณภาพอากาศ (ต่อ)				
2) มลพิษทางอากาศ	1. ติดตั้งป้ายห้ามติดเครื่องยนต์ทิ้งไว้ภายในลานจอดรถ ให้สามารถสังเกตเห็นได้อย่างชัดเจนและทั่วถึง	โครงการติดตั้งป้ายเตือน“ห้ามติดเครื่องยนต์ทิ้งไว้” ในบริเวณพื้นที่อาคารจอดรถทุกชั้นเพื่อป้องกันและลดมลพิษทางอากาศ	-	รูปที่ 2-36

1.3 เสียง	1. จัดให้มีการทำสันนูนชะลอความเร็วของรถบนถนนภายในโครงการเพื่อชะลอความเร็วของรถยนต์ และลดเสียงจากการแล่นของรถยนต์	โครงการติดตั้งสันชะลอความเร็ว เพื่อควบคุมความเร็วและลดเสียงจากการแล่นของรถยนต์ รวมถึงป้องกันและลดอุบัติเหตุที่อาจเกิดขึ้นจากการจราจรในพื้นที่โครงการ	-	รูปที่ 2-36

2. ติดตั้งป้ายห้ามเร่งเครื่องรถยนต์ไว้บริเวณที่จอดรถยนต์และทางวิ่งภายในโครงการให้เห็นอย่างชัดเจน	โครงการติดตั้งป้ายเตือน “ห้ามเร่งเครื่องยนต์” ในบริเวณพื้นที่อาคารจอดรถ เพื่อลดเสียงดังจากการเร่งเครื่องยนต์	-	รูปที่ 2-36
