ผลการปฏิบัติตามมาตรการติดตาม  
ตรวจสอบผลกระทบสิ่งแวดล้อม

### ผลการปฏิบัติตามมาตรการติดตามตรวจสอบผลกระทบสิ่งแวดล้อม

เพื่อตรวจสอบการทำงานของระบบสาธารณูปโภค ระบบการสนับสนุน และวิเคราะห์ผลกระทบสิ่งแวดล้อม ประเมินผลและจัดทำรายการติดตามตรวจสอบผลกระทบสิ่งแวดล้อมเสนอต่อสำนักนโยบายและแผนทรัพยากรธรรมชาติและสิ่งแวดล้อม และหน่วยงานที่เกี่ยวข้องรับทราบถึงสถานการณ์คุณภาพสิ่งแวดล้อมของโครงการ 101 คอนโดมิเนียม (Whizdom Essence)

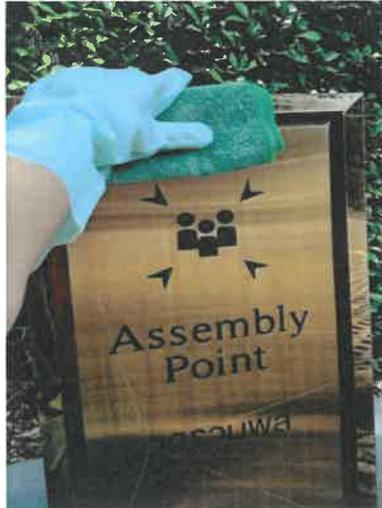
ภาพที่ 3.4-1 ดูแลป้าย และเครื่องหมายจราจร

2. เสียง	<b>ดัชนีตรวจวัด</b> - สภาพตีมองเห็นชัดเจน และไม่ลบเลือน <b>ความถี่</b> - เดือนละ 1 ครั้ง ตลอดระยะเวลาเปิดดำเนินการ	1) ภายในพื้นที่โครงการส่วนที่ 1 และ 2 - ป้ายและสัญลักษณ์ต่างๆ อาทิเช่น ป้ายห้ามติดเครื่องยนต์ ป้ายจำกัดความเร็ว เป็นต้น	✓ - ป้าย และสัญลักษณ์จราจรในพื้นที่โครงการ มีเจ้าหน้าที่ตรวจสอบสภาพให้มองเห็นชัดเจน และไม่ลบเลือน	-	ภาพที่ 2.2-3 ป้ายและสัญลักษณ์จราจร ภาพที่ 3.4-1 ดูแลป้ายและเครื่องหมายจราจร

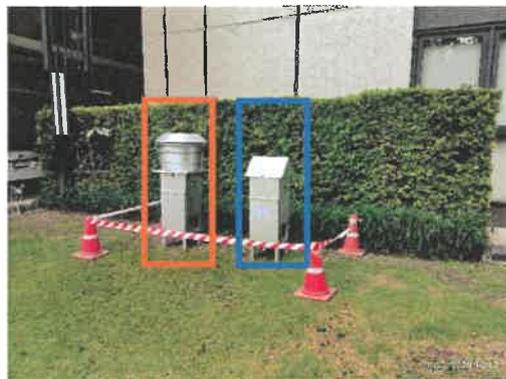
TSP

PM<sub>10</sub>

ภาพที่ 3.5.3-1 การเก็บตัวอย่างคุณภาพอากาศ

มาตรการติดตามตรวจสอบผลกระทบสิ่งแวดล้อม โครงการ 101 คอนโดมิเนียม (Whizdom Essence) กำหนดให้โครงการต้องเก็บตัวอย่างและตรวจวิเคราะห์คุณภาพอากาศ จำนวน 1 จุด คือ บริเวณภายในโครงการ ความถี่ปีละ 2 ครั้ง ตลอดระยะเวลาเปิดดำเนินการ โดยมีพารามิเตอร์ที่ต้องทำการตรวจวัด ได้แก่ ฝุ่นละอองรวม (TSP) และฝุ่นละอองขนาดเล็กไม่เกิน 10 ไมครอน (PM-10) ปัจจุบันโครงการมีการตรวจวิเคราะห์คุณภาพอากาศ ความถี่ปีละ 2 ครั้ง จำนวน 1 จุด โดยดัชนีที่ตรวจวัด ดังนี้ ฝุ่นละอองรวม (TSP) และฝุ่นละอองขนาดเล็กไม่เกิน 10 ไมครอน (PM-10) ตำแหน่งจุดตรวจวัด และการเก็บตัวอย่างอากาศ แสดงดังภาพที่ 3.5.3-1 ถึง ภาพที่ 3.5.3-2 ตามลำดับ ผลการตรวจวัดดังตารางที่ 3.5.3-1 และภาคผนวก ง-1

จากผลการตรวจวัดค่าความเข้มข้นของฝุ่นละอองรวมในบรรยากาศ และค่าความเข้มข้นของฝุ่นละอองขนาดเล็กไม่เกิน 10 ไมครอนในบรรยากาศ เฉลี่ย 24 ชั่วโมง พบว่า มีค่าอยู่ในมาตรฐานตามประกาศคณะกรรมการสิ่งแวดล้อมแห่งชาติ ฉบับที่ 24 (พ.ศ. 2547) เรื่อง กำหนดมาตรฐานคุณภาพอากาศในบรรยากาศโดยทั่วไป ซึ่งไม่เกิน 0.33 มิลลิกรัมต่อลูกบาศก์เมตร และไม่เกิน 0.12 มิลลิกรัมต่อลูกบาศก์เมตร ตามลำดับ

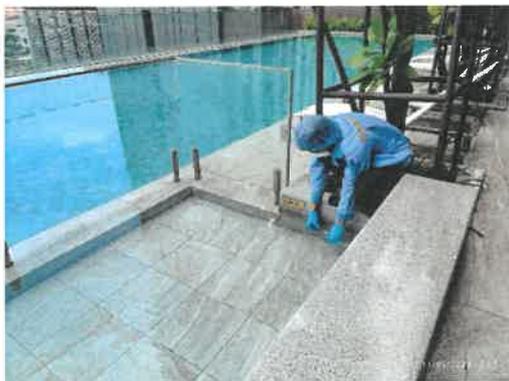
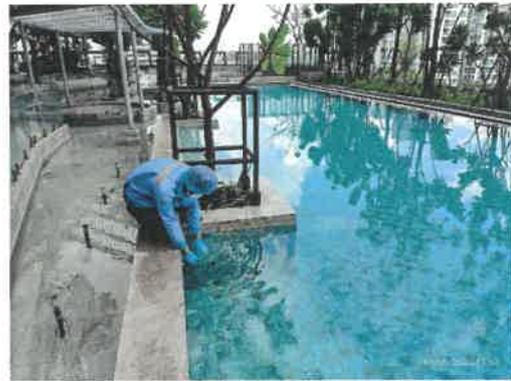
■ สระต้น

■ สระลึก

ภาพที่ 3.5.4-1 ตำแหน่ง และการเก็บตัวอย่างน้ำสระว่ายน้ำส่วนต้น และส่วนลึก

ตามมาตรการกำหนดให้มีการตรวจวัดคุณภาพน้ำสระว่ายน้ำ ที่บริเวณส่วนต้นและส่วนลึกของสระว่ายน้ำ โดย กำหนดให้มีการตรวจวิเคราะห์คุณภาพน้ำของสระว่ายน้ำ ตามความถี่จำนวน 2 ความถี่ คือ ความถี่ที่ 1 ตรวจวัดวันละ 2 ครั้ง ดัชนีที่ตรวจวัด ได้แก่ ค่าความเป็นกรด-ด่าง (pH) และคลอรีนอิสระคงเหลือ (Residual Chlorine) และความถี่ที่ 2 ตรวจวัดสัปดาห์ละ 1 ครั้ง ดัชนีที่ตรวจวัด ได้แก่ โคลิฟอร์มทั้งหมด (Total Coliform Bacteria), *Escherichia coli*, *Staphylococcus Aureus*, *Pseudomonas aeruginosa* โครงการมีการตรวจวิเคราะห์คุณภาพน้ำของสระว่ายน้ำ ระหว่างเดือนมกราคม ถึง มิถุนายน พ.ศ.2566 ทั้ง 2 ความถี่ ตำแหน่งจุดตรวจวัด และการเก็บตัวอย่างน้ำสระว่ายน้ำส่วนลึก และส่วนต้น แสดงดังภาพที่ 3.5.4-1

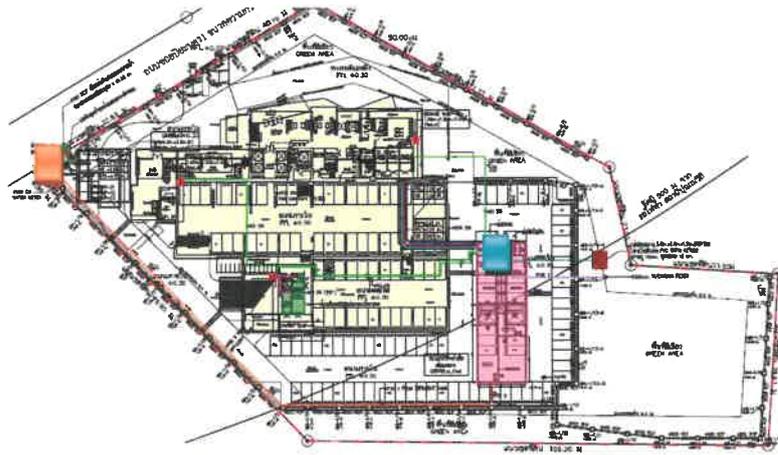
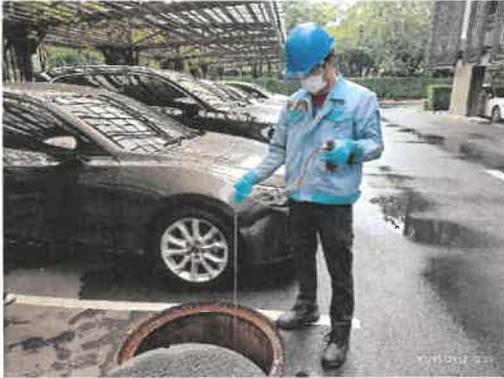
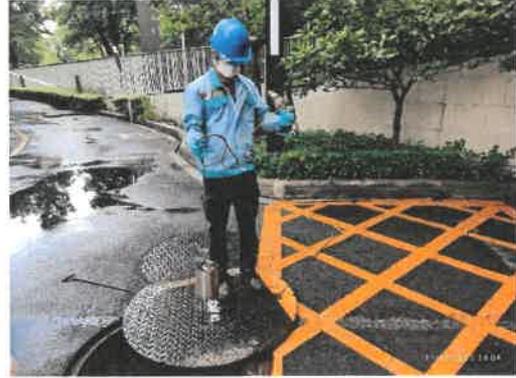
น้ำเข้าก่อนบำบัด

น้ำออกระบบบำบัด

ภาพที่ 3.5.5-1 ตำแหน่งจุดตรวจวัดคุณภาพน้ำ และการเก็บตัวอย่างน้ำระบบบำบัดน้ำเสีย

จากการตรวจวิเคราะห์คุณภาพน้ำระบบบำบัดน้ำเสียบริเวณบ่อปรับสมดุล และบ่อพักน้ำทิ้ง ระหว่างเดือนมกราคม ถึง มิถุนายน พ.ศ.2566 พบว่า น้ำทิ้งบ่อพักน้ำทิ้ง มีค่าอยู่ในเกณฑ์ค่ามาตรฐานตามประกาศกระทรวงทรัพยากรธรรมชาติและสิ่งแวดล้อม เรื่อง กำหนดมาตรฐานควบคุมการระบายน้ำทิ้ง จากอาคารบางประเภท และบางขนาด (ประเภท ก)

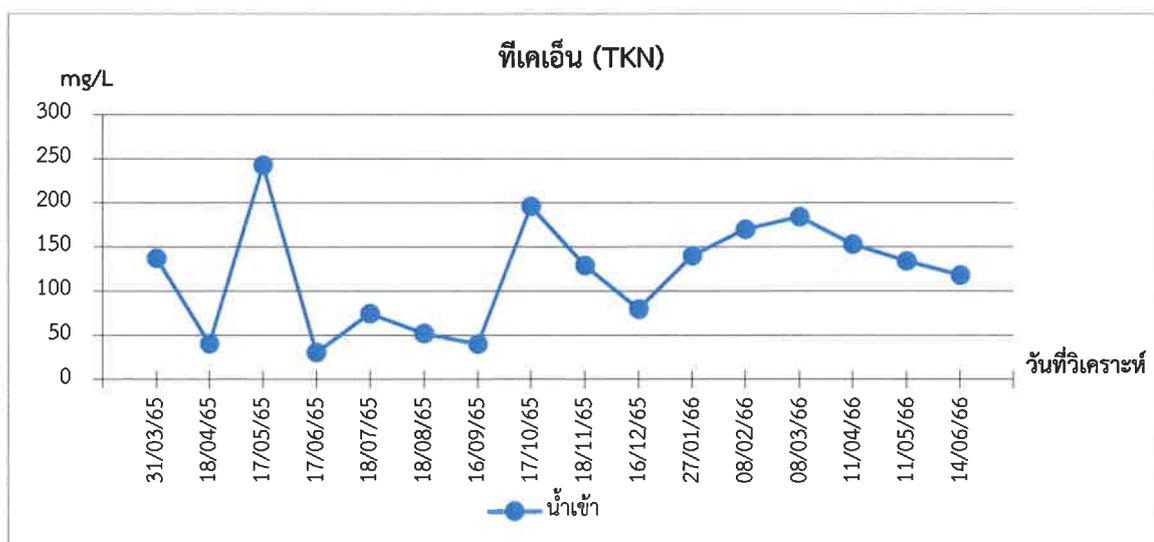
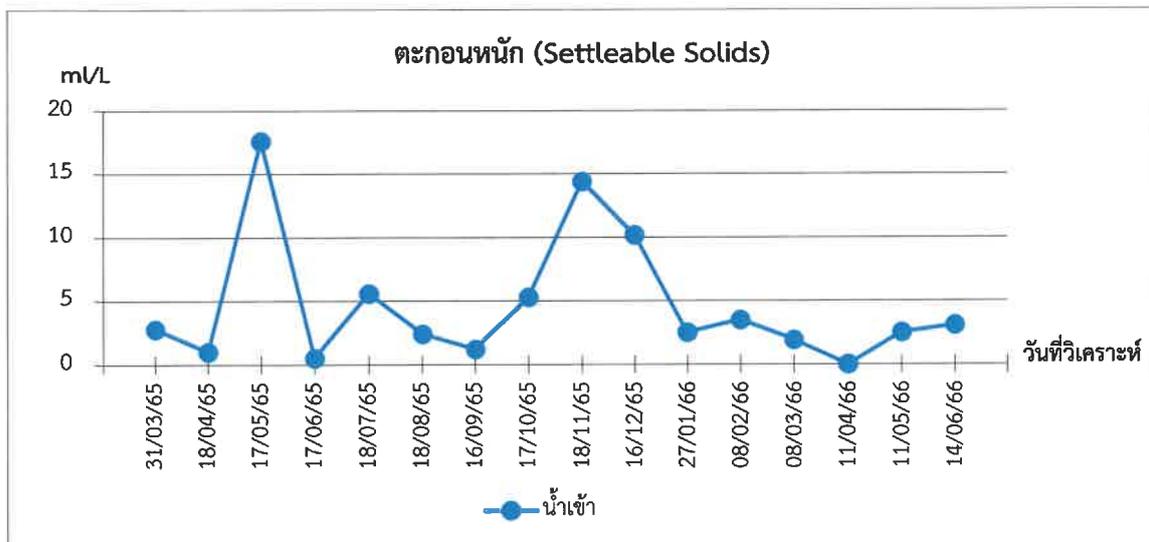
ภาพที่ 3.5.5-2 กราฟเปรียบเทียบคุณภาพน้ำก่อนบำบัด ปี 2565 ถึง ปัจจุบัน
