ผลการปฏิบัติตามมาตรการติดตาม  
ตรวจสอบผลกระทบสิ่งแวดล้อม

### ผลการปฏิบัติตามมาตรการติดตามตรวจสอบผลกระทบสิ่งแวดล้อม

โครงการแอร์โร เฟลส (ชื่อเดิม โครงการอาคารชุดพักอาศัยนิรันดร์คอนโดเทล 3 เฟส 3) ตั้งอยู่ที่ 34/1016 ถนนประชาอุทิศ ซอยประชาอุทิศ 10 แขวงดอนเมือง เขตดอนเมือง กรุงเทพมหานคร บนพื้นที่ 1-0-9 ไร่ เพื่อตอบสนองความต้องการด้านที่พักอาศัยและเป็นทางเลือกสำหรับผู้บริโภคโดยออกแบบให้มีลักษณะเป็นอาคารอยู่อาศัยรวม ซึ่งประกอบด้วย อาคารชุดพักอาศัยสูง 8 ชั้น จำนวน 1 อาคาร จำนวนห้องพัก 212 ห้อง และที่จอดรถพร้อมสิ่งอำนวยความสะดวกสำหรับการพักอาศัย

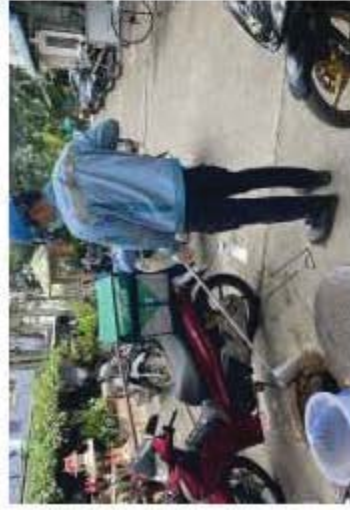
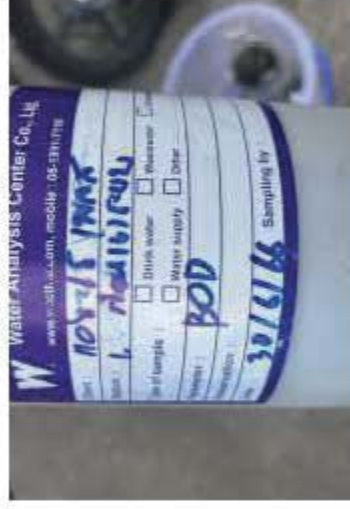
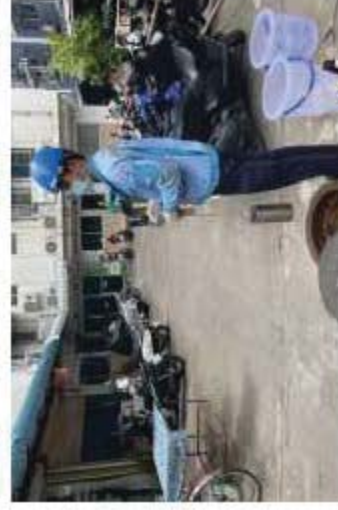
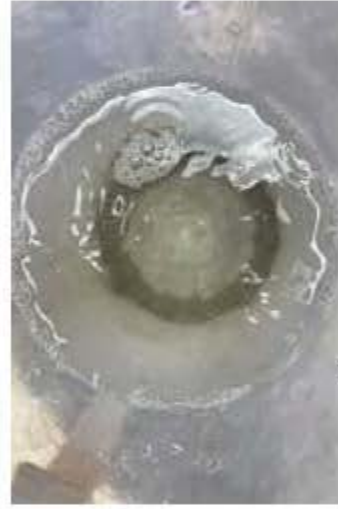
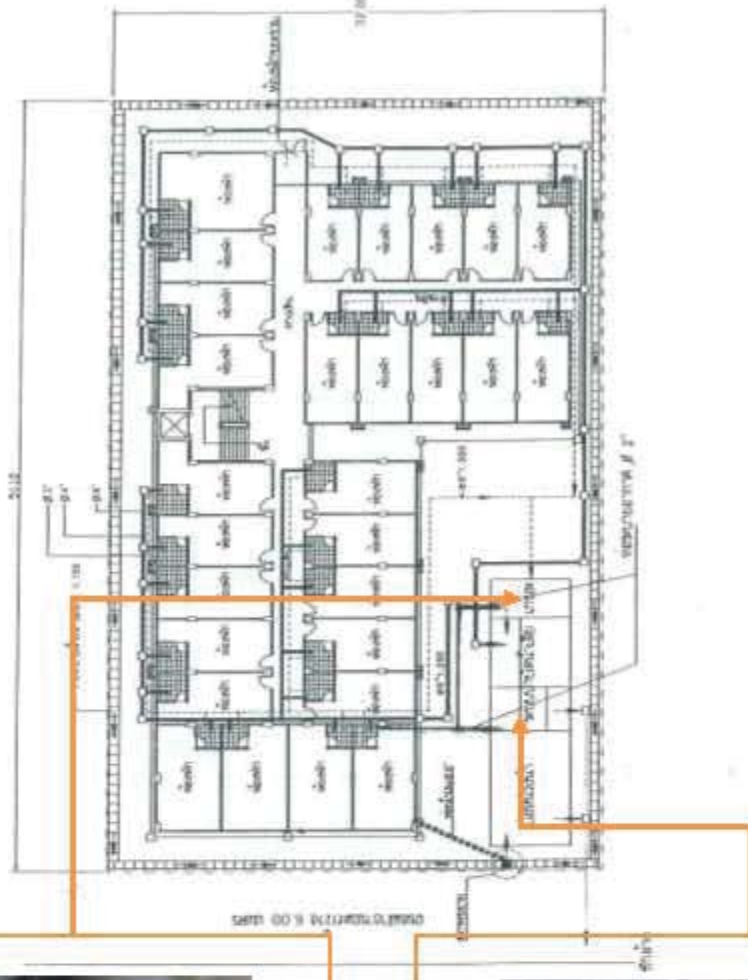
ภาพที่ 3.5.3-1 เก็บน้ำที่ระบบบำบัดน้ำเสีย

จุดที่ 1 น้ำที่ก่อนเข้าระบบบำบัดน้ำเสีย

จุดที่ 2 น้ำที่ขอยกจากระบบบำบัดน้ำเสีย

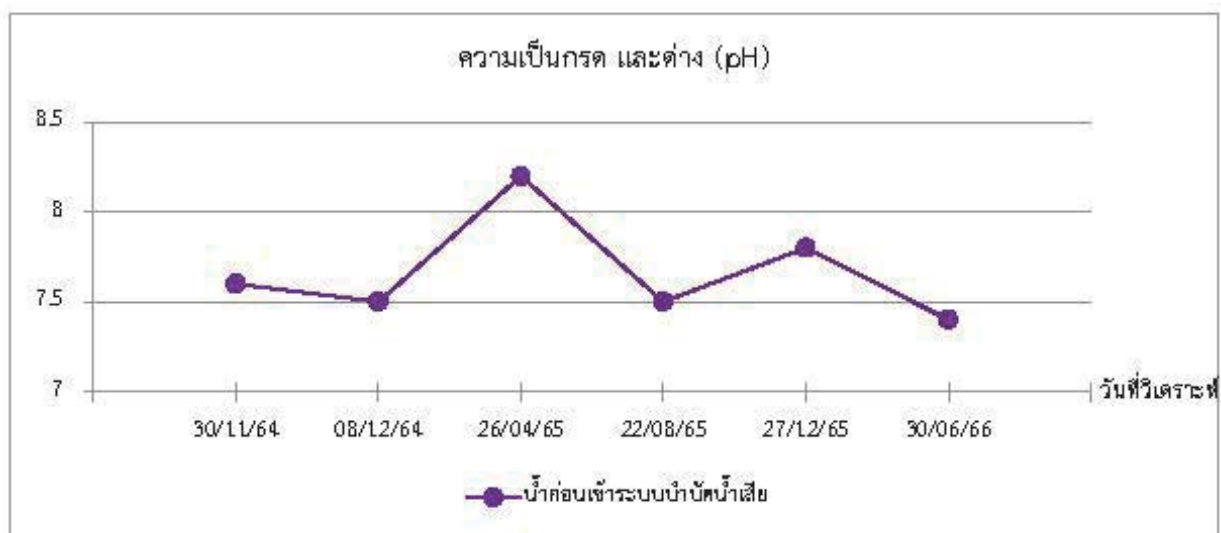
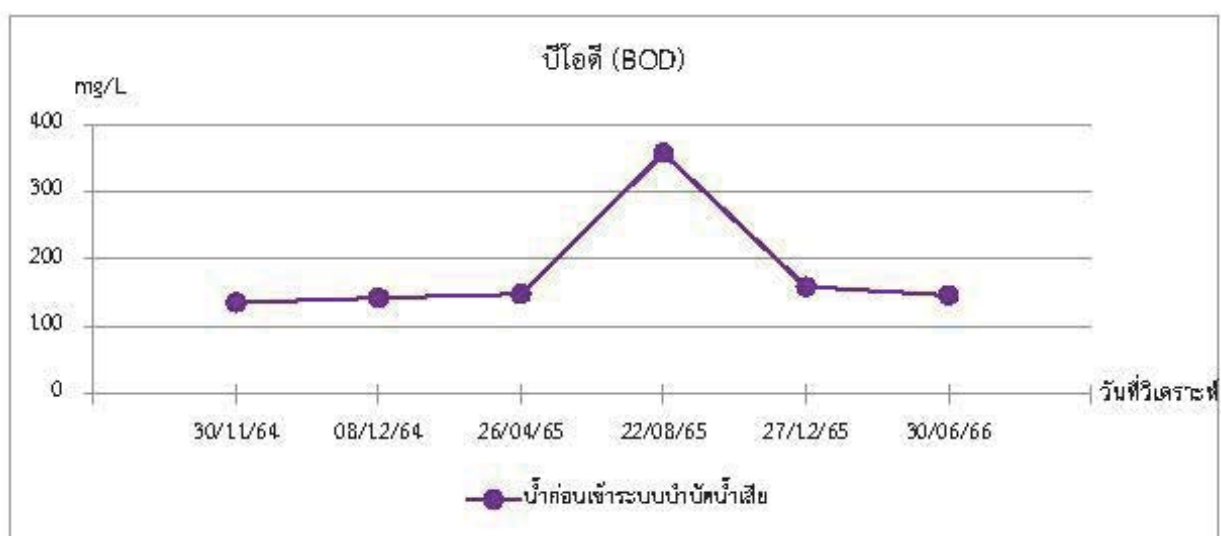
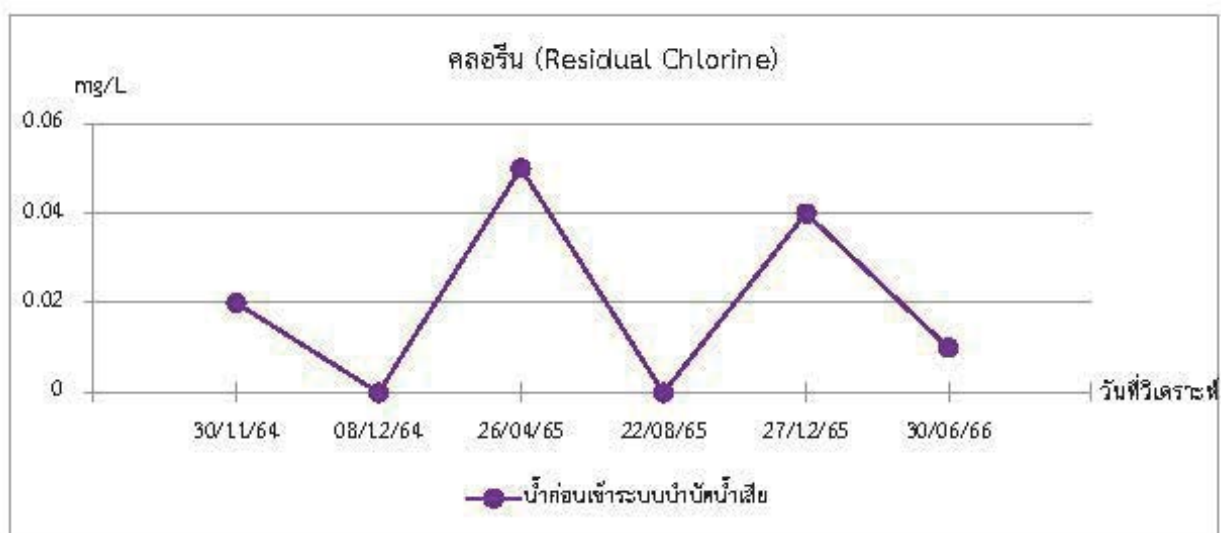
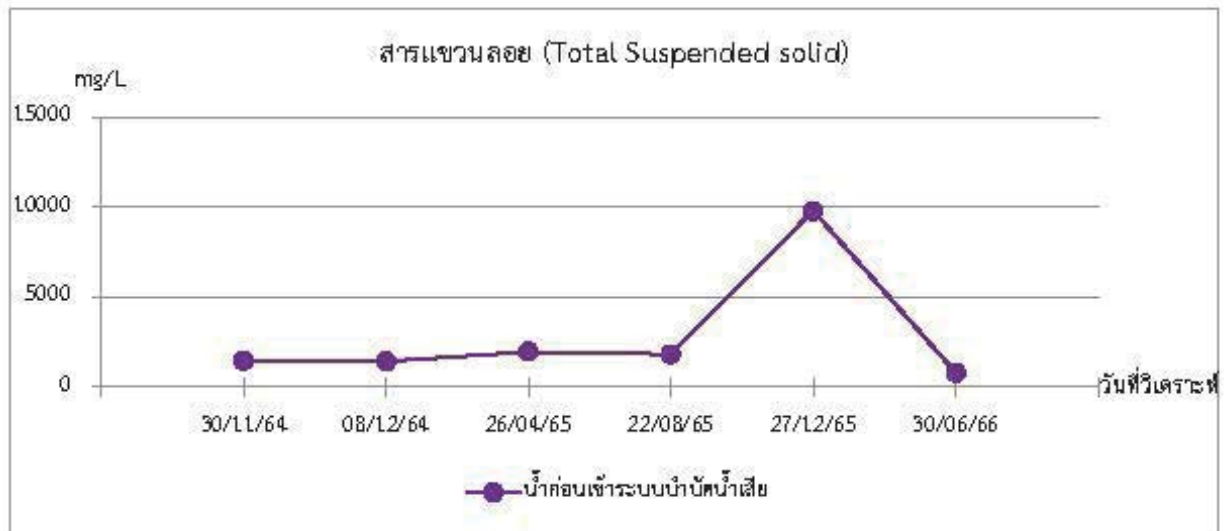
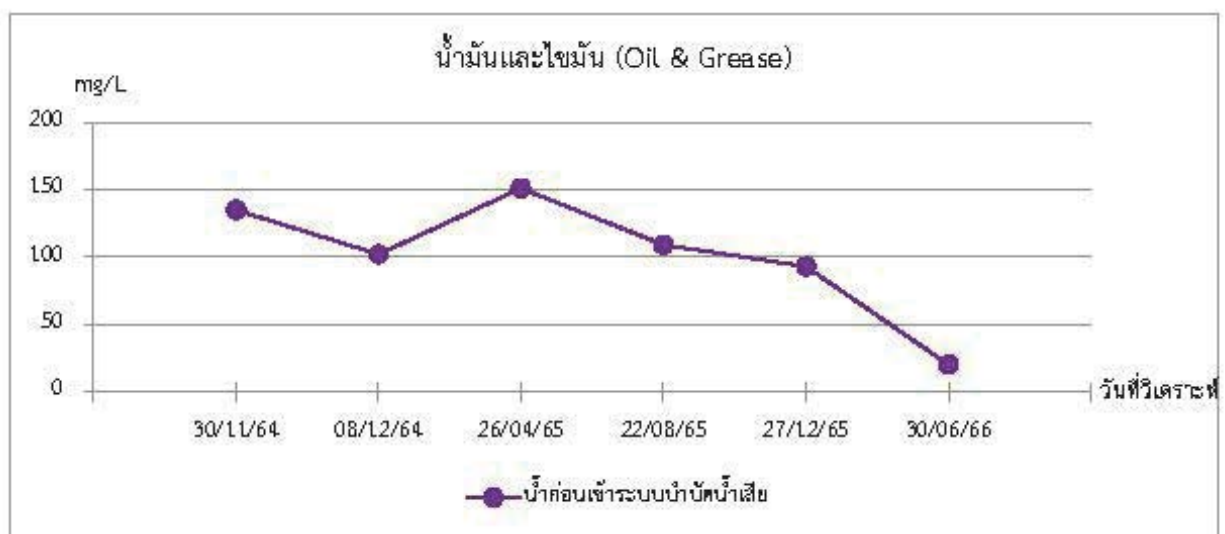
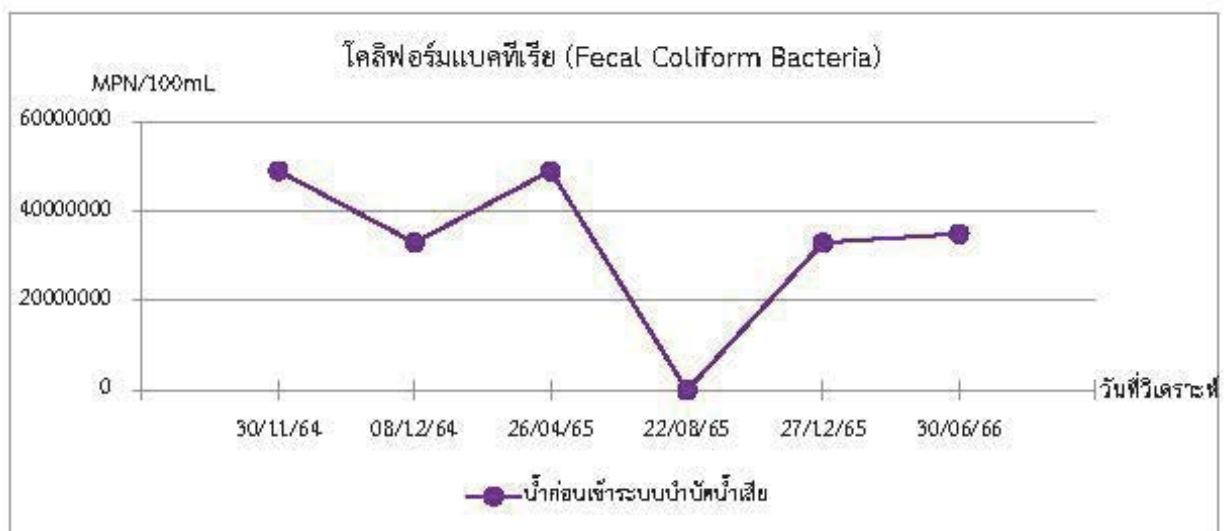
ภาพที่ 3.5.3-2 กราฟเปรียบเทียบการตรวจวิเคราะห์คุณภาพน้ำทั้งก่อนเข้าระบบบำบัดน้ำเสีย  
ในปี พ.ศ. 2564 ถึงปัจจุบัน

จากการเปรียบเทียบผลการตรวจวิเคราะห์คุณภาพน้ำระบบบำบัดน้ำเสียบริเวณน้ำก่อนเข้าระบบ  
บำบัดน้ำเสีย และบริเวณน้ำหลังการบำบัด พบว่า ทุกพารามิเตอร์มีค่าอยู่ในเกณฑ์ค่ามาตรฐานตามประกาศกระทรวง  
ทรัพยากรธรรมชาติและสิ่งแวดล้อม เรื่อง กำหนดมาตรฐานควบคุมการระบายน้ำทิ้ง จากอาคารบางประเภทและบาง  
ขนาด (ประเภท ข)
