ผลการปฏิบัติตามมาตรการติดตาม  
ตรวจสอบผลกระทบสิ่งแวดล้อม

### ผลการดำเนินการตามมาตรการติดตามตรวจสอบผลกระทบสิ่งแวดล้อม

บริษัท เอ.เค.พร็อพเพอร์ตี้ จำกัด เป็นผู้พัฒนา โครงการอาคารชุด THE ART @ THONGLOR ปัจจุบันโครงการฯ ดำเนินการก่อสร้างแล้วเสร็จและได้มีการจัดตั้งนิติบุคคลอาคารชุดเข้ามามีบริหารจัดการ โดยตัวโครงการเป็นที่พักอาศัยในรูปแบบอาคารชุดพักอาศัยรวม ความสูง 8 ชั้น และ 1 ชั้นใต้ดิน จำนวน 1 อาคาร มีจำนวนห้องชุดพักอาศัยรวมทั้งสิ้น 102 ห้อง สำนักงานตั้งอยู่เลขที่ 52 ซอยพร้อมพรรค แขวงคลองตันเหนือ เขตวัฒนา กรุงเทพมหานคร โดยโครงการได้รับหนังสือเห็นชอบรายงานการวิเคราะห์ผลกระทบสิ่งแวดล้อม จากสำนักงานนโยบายและแผนทรัพยากรธรรมชาติและสิ่งแวดล้อม ที่ ทส.1009.5/2334 ลงวันที่ 21 กุมภาพันธ์ 2566 หนังสือเห็นชอบได้กำหนดมาตรการป้องกันและแก้ไขผลกระทบสิ่งแวดล้อมและมาตรการติดตามตรวจสอบผลกระทบสิ่งแวดล้อม เพื่อเป็นแนวทางให้โครงการปฏิบัติ รวมไปถึงเสนอรายงานผลการปฏิบัติตามมาตรการฯ ต่อหน่วยงานอนุญาต และหน่วยงานที่เกี่ยวข้อง รวมทั้งสำนักงานนโยบายและแผนทรัพยากรธรรมชาติและสิ่งแวดล้อม (สน.) ทุก 6 เดือนนั้น

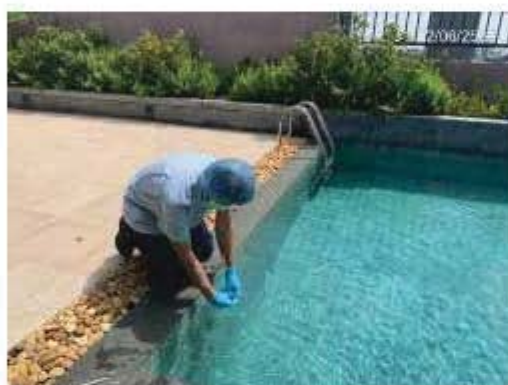
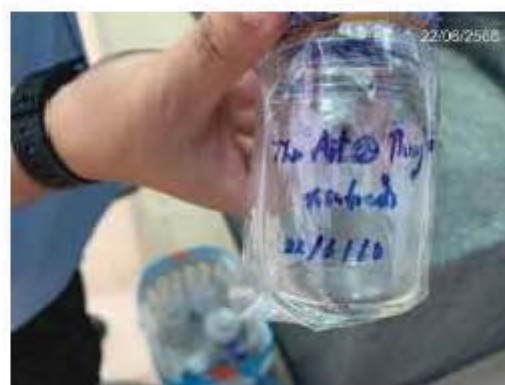
ภาพที่ 3.5.3-1 การเก็บตัวอย่างน้ำสระว่ายน้ำ

ตามมาตรการกำหนดให้มีการตรวจวิเคราะห์คุณภาพน้ำของสระว่ายน้ำตามความถี่จำนวน 3 ความถี่ คือ ความถี่ที่ 1 ตรวจวัดวันละ 2 ครั้ง ดัชนีที่ทำการตรวจวิเคราะห์ ได้แก่ ค่าความเป็นกรด-ด่าง (pH) และ คลอรีนอิสระ (Residual Chlorine) ความถี่ที่ 2 ตรวจวัดเดือนละ 1 ครั้ง ดัชนีที่ทำการตรวจวิเคราะห์ ได้แก่ โคลิฟอร์มทั้งหมด (Total Coliform Bacteria) และฟีคอลโคลิฟอร์ม (Fecal Coliform Bacteria) และความถี่ที่ 3 ตรวจวัดปีละ 1 ครั้ง ดัชนีที่ทำการตรวจวิเคราะห์ ได้แก่ คลอรีนที่รวมกับสารอื่น (Combined Chlorine), ค่าความเป็นด่าง (Alkalinity), ค่าความกระด้าง (Calcium Hardness), กรดไซยานูริก (Cyanuric Acid (กรณีที่ใช้), คลอไรด์ (Chloride), แอมโมเนีย (Ammonia), ไนเตรท (Nitrate), *Escherichia coli*, *Staphylococcus Aureus*, *Pseudomonas aeruginosa* ซึ่งทั้ง 3 ความถี่จะทำการเก็บตัวอย่างจำนวน 1 จุด ครอบคลุมพื้นที่บริเวณสระว่ายน้ำ ดังแสดงในภาพที่ 3.5.3-1 ทั้งนี้ ในช่วงเวลาระหว่างเดือนมกราคม ถึง มิถุนายน พ.ศ. 2566 โครงการมีการตรวจวิเคราะห์คุณภาพน้ำของสระว่ายน้ำครบทั้ง 3 ความถี่

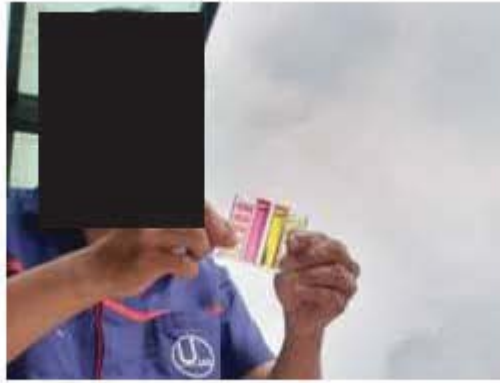
ภาพที่ 3.5.3-2 การตรวจวัด pH และ  $Cl_2$  สระว่ายน้ำ

ตามมาตรการติดตามตรวจสอบผลกระทบสิ่งแวดล้อมโครงการอาคารชุด THE ART @ THONGLOR กำหนดให้โครงการต้องมีการเก็บตัวอย่าง และตรวจวิเคราะห์คุณภาพน้ำบริเวณสระว่ายน้ำของโครงการ จำนวน 1 จุด เป็นประจำทุกวัน วันละ 2 ครั้ง สำหรับพารามิเตอร์ที่กำหนดให้ตรวจวิเคราะห์ได้แก่ ค่าความเป็นกรด-ด่าง (pH) คลอรีนอิสระ (Free Chlorine) และคลอรีนรวมกับสารอื่น (Combined Chlorine) ทั้งนี้ โครงการมีการตรวจวิเคราะห์โดยใช้ pH Test Kit และ Chlorine Test Kit ความถี่วันละ 1 ครั้ง ซึ่งผลการตรวจวิเคราะห์ค่าความเป็นกรด-ด่าง แสดงดังภาคผนวก 4-3

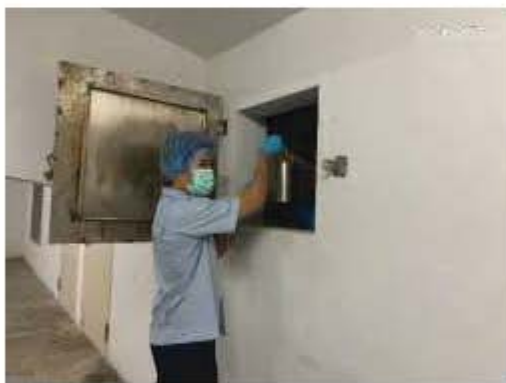
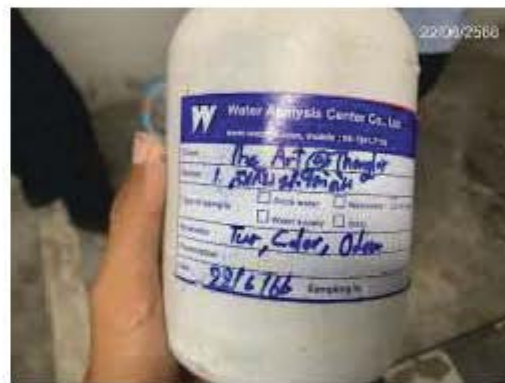
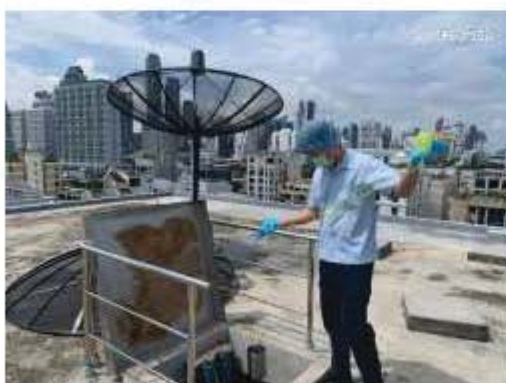
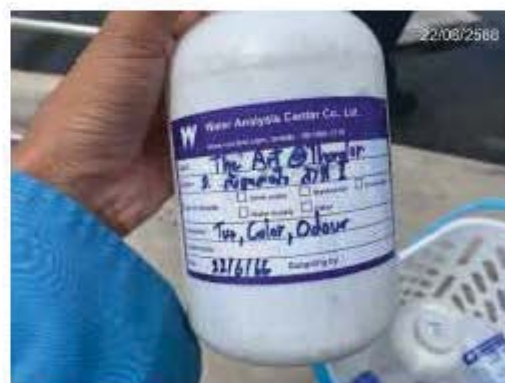
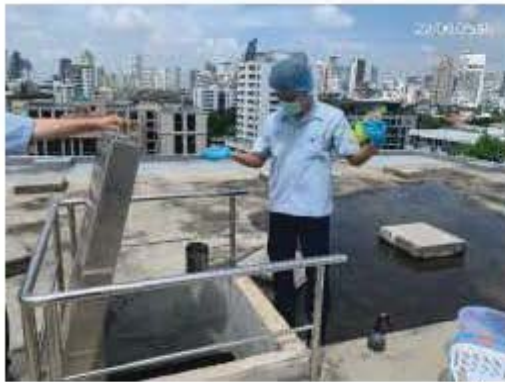
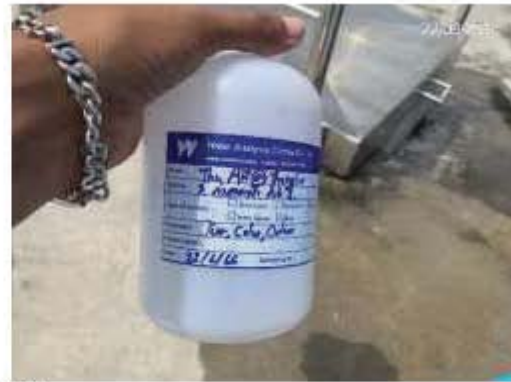
ภาพที่ 3.5.4-1 การเก็บตัวอย่างน้ำใช้

การตรวจวิเคราะห์คุณภาพน้ำใช้บริเวณถังเก็บน้ำชั้นใต้ดิน จำนวน 1 ถัง และชั้นตาดฟ้า จำนวน 2 ถัง ระหว่างเดือนมกราคม ถึง มิถุนายน พ.ศ. 2566 พบว่า คุณภาพน้ำใช้ทุกพารามิเตอร์ของโครงการอาคารชุด THE ART @ THONGLOR มีค่าเป็นไปตามคุณภาพน้ำประปาการประปานครหลวงกำหนด

เก็บตัวอย่างน้ำใช้ ถังเก็บน้ำใต้ดิน

เก็บตัวอย่างน้ำใช้ ถังเก็บน้ำชั้นตาดฟ้าชั้นที่ 1

เก็บตัวอย่างน้ำใช้ ถึงเก็บน้ำขึ้นตาดฟ้าถึงที่ 1

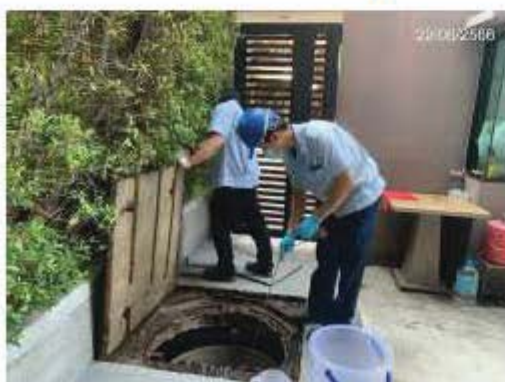
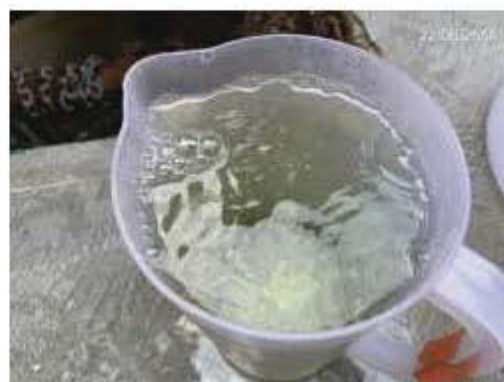
ภาพที่ 3.5.5-1 เก็บตัวอย่างน้ำเสีย

จากการตรวจวิเคราะห์คุณภาพน้ำระบบบำบัดน้ำเสียบริเวณบ่อตรวจคุณภาพน้ำทิ้งก่อนระบายออก ท่อสาธารณะระหว่างเดือนมกราคม ถึง มิถุนายน พ.ศ. 2566 พบว่า ทุกพารามิเตอร์มีค่าอยู่ในเกณฑ์ค่ามาตรฐานตาม ประกาศกระทรวงทรัพยากรธรรมชาติและสิ่งแวดล้อม เรื่อง กำหนดมาตรฐานควบคุมการระบายน้ำทิ้ง จากอาคาร บางประเภทและบางขนาด (ประเภท ข)
