ผลการปฏิบัติตามมาตรการติดตาม
ตรวจสอบผลกระทบสิ่งแวดล้อม

บทที่ 3

ผลการปฏิบัติตามมาตรการติดตามตรวจสอบผลกระทบสิ่งแวดล้อม

ตารางที่ 3.4-1 มาตรการติดตามตรวจสอบผลกระทบสิ่งแวดล้อม โครงการ อาคารชุด THE NEST SUKHUMVIT 22 (ระยะดำเนินการ)

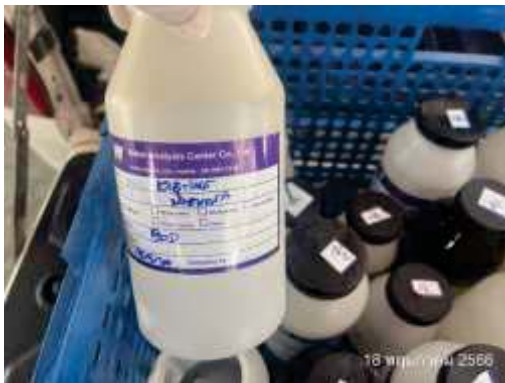
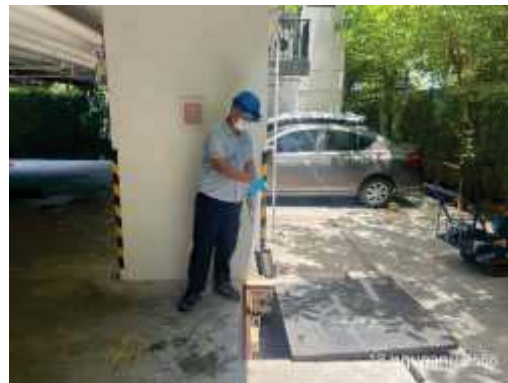
ภาพที่ 3.5.3-1 การเก็บตัวอย่างน้ำที่บ่อตรวจคุณภาพน้ำทิ้ง

การเก็บตัวอย่างคุณภาพน้ำทิ้ง อาคาร A

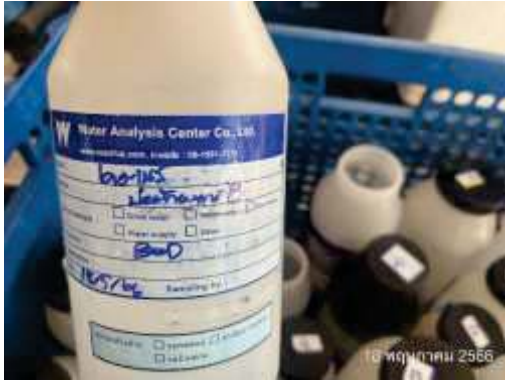
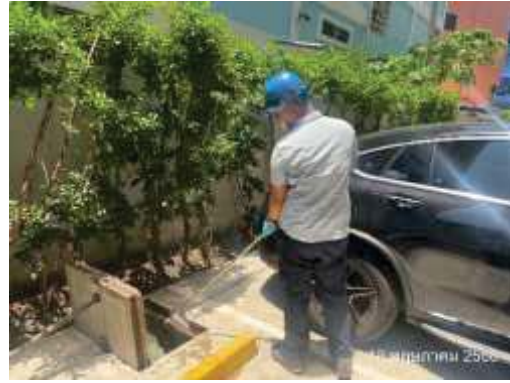
ภาพที่ 3.5.3-1 (ต่อ) การเก็บตัวอย่างน้ำที่บ่อตรวจคุณภาพน้ำทิ้ง

การเก็บตัวอย่างคุณภาพน้ำทิ้ง อาคาร B

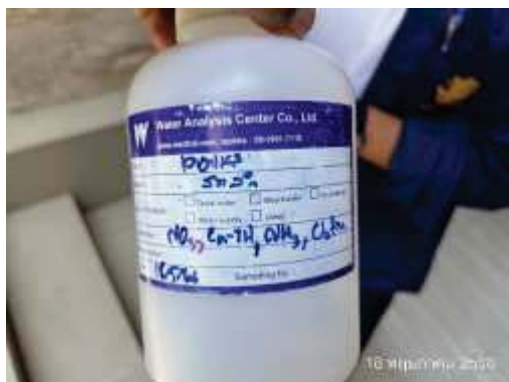
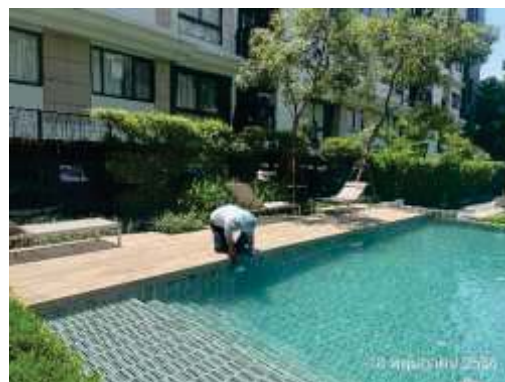
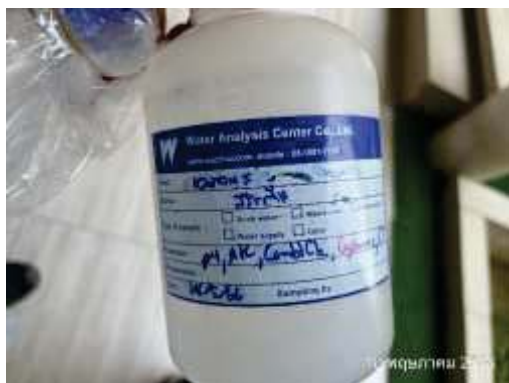
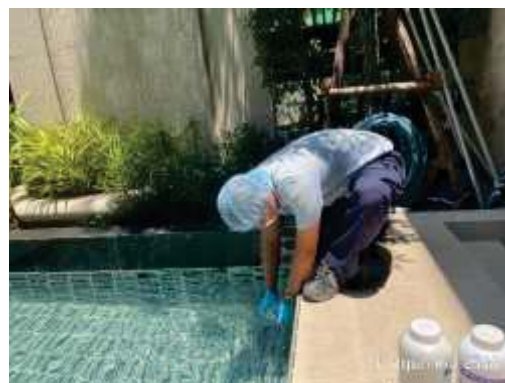
ภาพที่ 3.5.4-1 การเก็บตัวอย่างน้ำสระว่ายน้ำ

โครงการ อาคารชุด THE NEST SUKHUMVIT 22 มีการตรวจวัดคุณภาพน้ำสระว่ายน้ำ ที่บริเวณ ส่วนต้นและบริเวณส่วนลึกของสระว่ายน้ำ โดยกำหนดให้มีการตรวจวิเคราะห์คุณภาพน้ำของสระว่ายน้ำตามความถี่ จำนวน 3 ความถี่ คือ ความถี่ที่ 1 ตรวจวัด วันละ 2 ครั้ง จำนวน 2 พารามิเตอร์ ได้แก่ ความเป็นกรดต่าง (pH) และ ค่าคลอรีนอิสระ (Free Chlorine) ความถี่ที่ 2 ตรวจวัด อย่างน้อยเดือนละ 1 ครั้ง จำนวน 2 พารามิเตอร์ ได้แก่ โคลิฟอร์มแบคทีเรียทั้งหมด (Total Coliform Bacteria) ฟีคัลโคลิฟอร์ม (Fecal Coliform Bacteria) และความถี่ที่ 3 ตรวจวัด ปีละ 1 ครั้ง ได้แก่ ความเป็นด่าง (Alkalinity) คลอรีนรวมกับสารอื่น (Combined Chlorine) ค่าความกระด้าง (Calcium Hardness) ความเข้มข้นกรดไซยานูริก (Cyanuric acid) ความเข้มข้นคลอไรด์ (Chloride) ความเข้มข้นแอมโมเนีย (Ammonia) ความเข้มข้นไนเตรท (Nitrate) เชื้อ *Escherichia coli* เชื้อ *Staphylococcus aureus* และ เชื้อ *Pseudomonas aeruginosa* ซึ่งทั้ง 3 ความถี่จะทำการเก็บตัวอย่างในสระว่ายน้ำ บริเวณส่วนต้นและบริเวณส่วนลึกของสระว่ายน้ำ แสดงดังภาพที่ 3.5.4-1

การเก็บตัวอย่างน้ำสระว่ายน้ำบริเวณส่วนลึก

การเก็บตัวอย่างน้ำสระว่ายน้ำบริเวณส่วนต้น

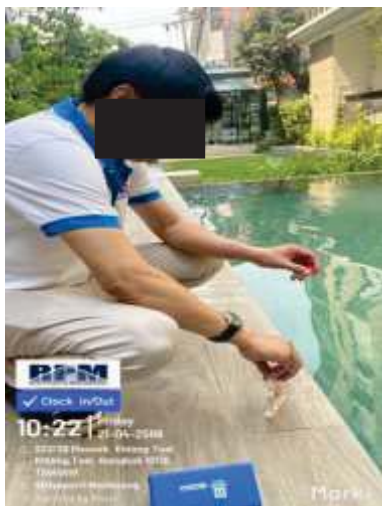
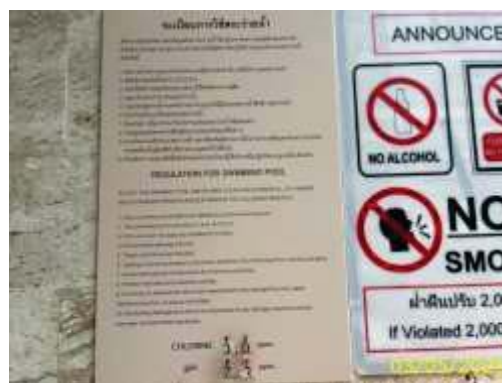
ภาพที่ 3.5.4-2 การตรวจวัด pH และ Cl_2 สระว่ายน้ำ

ตามมาตรการติดตามตรวจสอบผลกระทบสิ่งแวดล้อมโครงการ อาคารชุด THE NEST SUKHUMVIT 22 กำหนดให้โครงการต้องมีการเก็บตัวอย่าง และตรวจวิเคราะห์คุณภาพน้ำบริเวณสระว่ายน้ำของโครงการ ทางโครงการได้ดำเนินการตรวจวัดความเป็นกรด-ด่าง และคลอรีนอิสระ ความถี่สัปดาห์ละ 1 ครั้ง โดยโครงการมีการตรวจวิเคราะห์โดยใช้ pH Test Kit และ Chlorine Test Kit

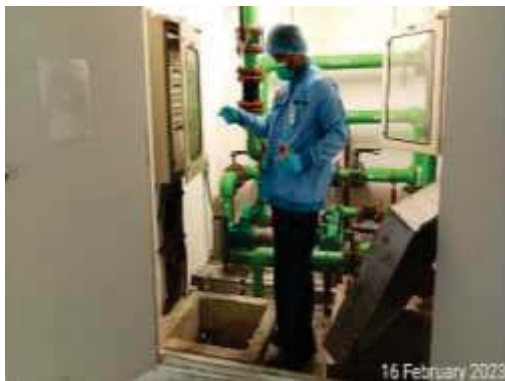
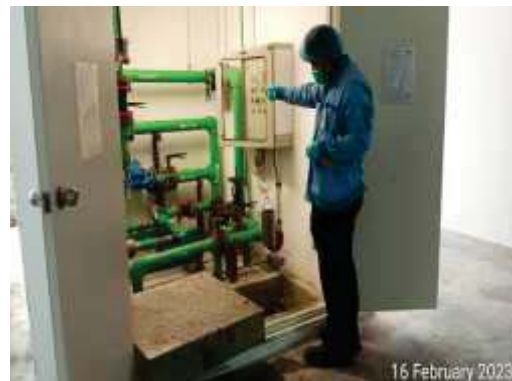
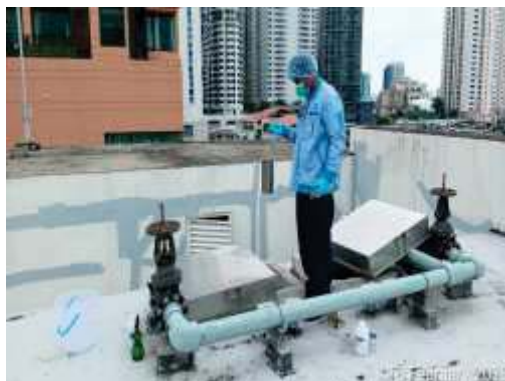
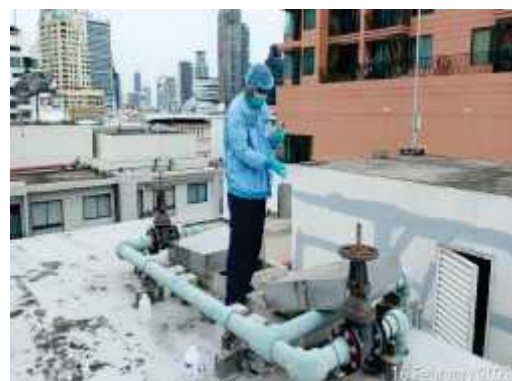
ภาพที่ 3.5.5-1 การเก็บตัวอย่างน้ำประปา

คุณภาพน้ำประปาในถังเก็บน้ำใต้ดิน และถังเก็บน้ำชั้นดาดฟ้าของแต่ละอาคาร ที่ทำการตรวจวิเคราะห์ในเดือนมกราคม และเดือนมิถุนายน พ.ศ.2566 พบว่า ทุกพารามิเตอร์มีค่าอยู่ในเกณฑ์มาตรฐาน คุณภาพน้ำประปาของการประปานครหลวง

ถังเก็บน้ำใต้ดิน ถังที่ 1

ถังเก็บน้ำใต้ดิน ถังที่ 2

ถังเก็บน้ำชั้นดาดฟ้า ถังที่ 1

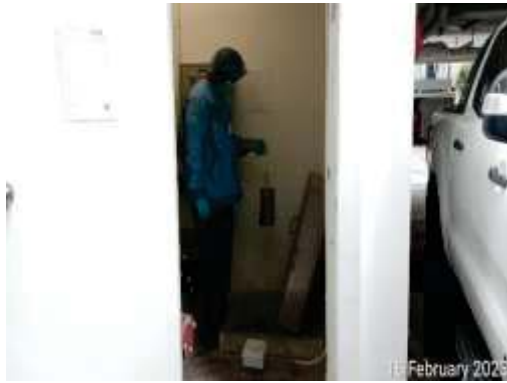
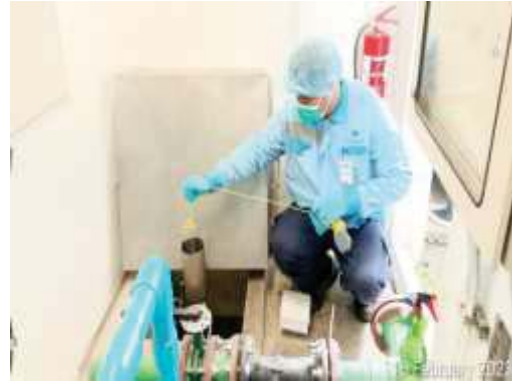
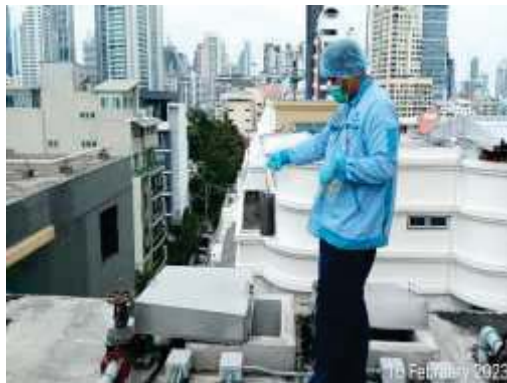
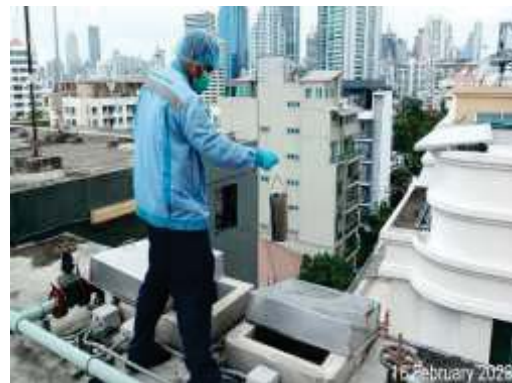
อาคาร B

ถังเก็บน้ำใต้ดิน ถังที่ 1

ถังเก็บน้ำใต้ดิน ถังที่ 2

ถังเก็บน้ำชั้นดาดฟ้า ถังที่ 1
