รายงานผลการปฏิบัติตามมาตรการป้องกันและแก้ไขผลกระทบสิ่งแวดล้อม  
และมาตรการติดตามตรวจสอบผลกระทบสิ่งแวดล้อม

ชื่อโครงการ : ทางแยกต่างระดับจุดตัดทางหลวงหมายเลข 4

กับทางหลวงหมายเลข 3087 (แยกเขาสูง) จ.ราชบุรี

กรกฎาคม 2566

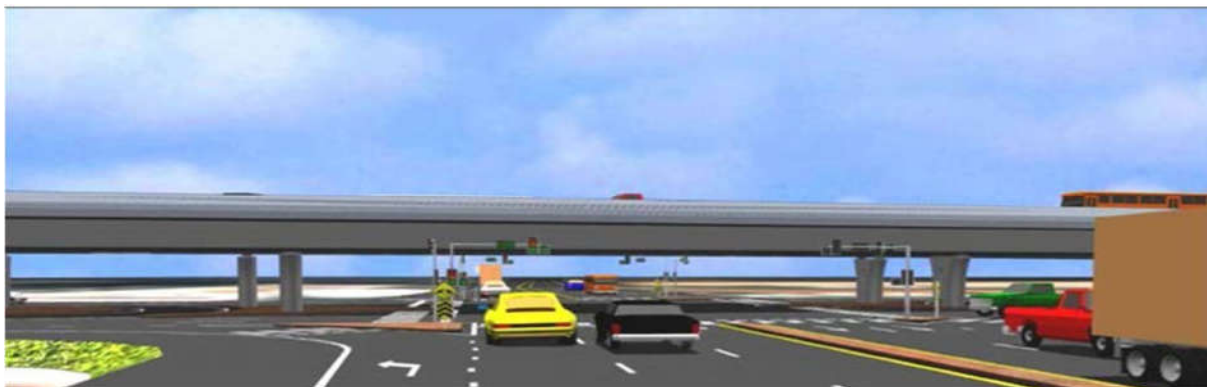
รูปที่ 2.1-2 แบบจำลองรูปแบบสะพานต่างระดับที่เสนอไว้ในรายงานการประเมินผลกระทบสิ่งแวดล้อม

สะพานมีความยาวเท่ากับ  $(1 \times 6.00 \text{ เมตร}) + (1 \times 32.00 \text{ เมตร}) + (9 \times 40.00 \text{ เมตร}) + (1 \times 32.00 \text{ เมตร}) + (1 \times 6.00 \text{ เมตร}) = 436.00 \text{ เมตร}$  ความลาดชัน (Gradient) ทั้ง 2 ด้าน ร้อยละ 4 และมีจุดกลับรถใต้สะพานทั้งสองฝั่งของทางแยกระดับพื้น (รูปที่ 2.1-4 และรูปที่ 2.1-5)

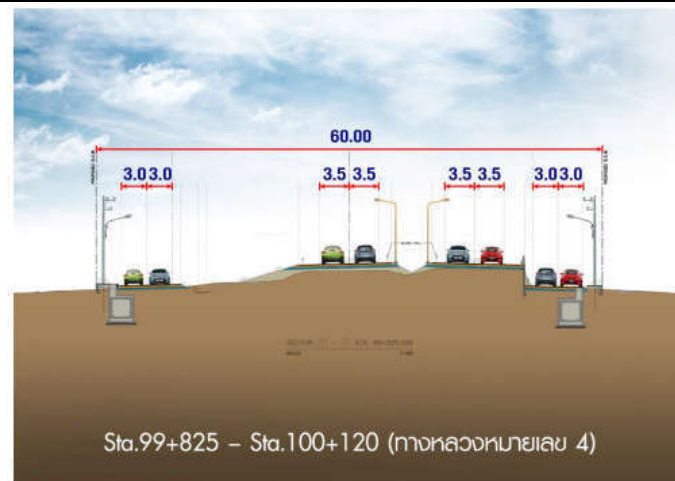
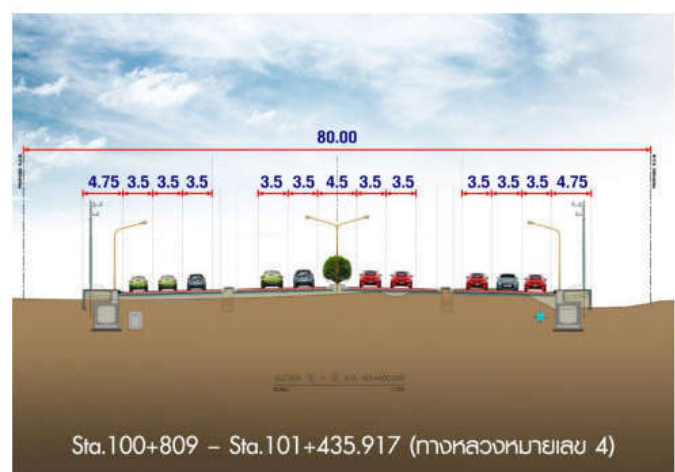
### รูปที่ 2.1-7 รูปแบบการปรับปรุงทางหลวงหมายเลข 4

2.1) การปรับปรุงทางหลวงหมายเลข 4 : รูปแบบการปรับปรุงทางหลวงหมายเลข 4 จากปลายสะพานสิริลักษณ์ ถึงปลายสะพานทางต่างระดับแยกเจดีย์หัก ระยะทาง 1.636 กิโลเมตร โดยด้านข้างสะพานข้ามทางแยกมีลักษณะเป็นรูปแบบถนนเต็มเขตทางหลวง (Ultimate Stage Section) ภายในเขตทางกว้าง 60 เมตร ช่องจราจรกว้างช่องละ 3.50 เมตร จำนวน 3 ช่องจราจรต่อทิศทาง และมีทางเท้ากว้าง 4.75 เมตร พร้อมระบบระบายน้ำใต้ทางเท้าเป็นท่อสี่เหลี่ยมขนาด 2.10 x 2.10 เมตร ทั้งฝั่งขาขึ้นและฝั่งขาล่อง (รูปที่ 2.1-7)

(1) กม.99+825 ถึง กม.100+120

(2) กม.100+373 ถึง กม.100+809

(3) กม.100+809 ถึง กม.101+435.917

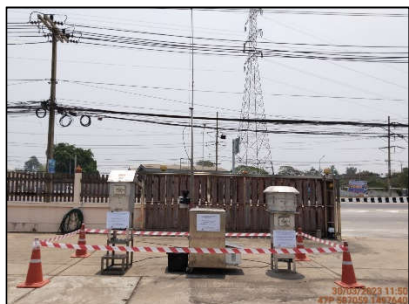
ภาพที่ 5.2.1-1 การตรวจวัดคุณภาพอากาศบริเวณบ้านหนองเจ้

ครั้งที่ 1 ระหว่างวันที่ 30 มีนาคม – 3 เมษายน พ.ศ.2566

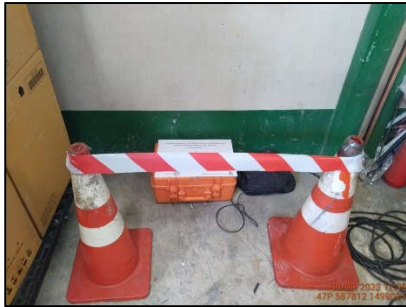
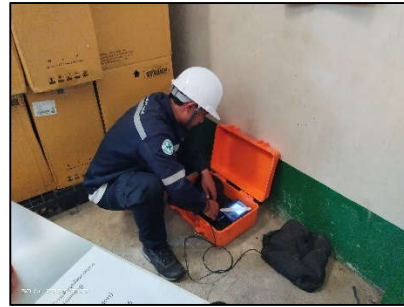
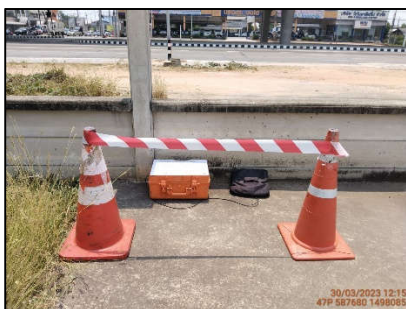
อาคารพาณิชย์ริมทางหลวงหมายเลข 4 ชุมชนร่มรื่นพัฒนา

ชุมชนสะพานขาว

ครั้งที่ 1 ระหว่างวันที่ 30 มีนาคม – 3 เมษายน พ.ศ.2566

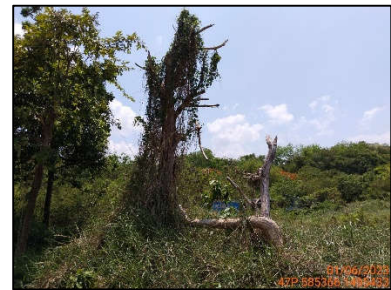
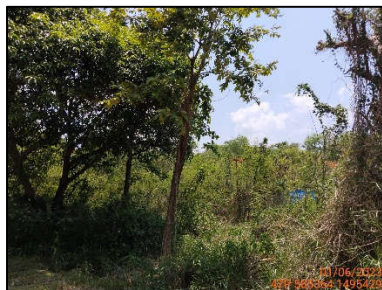
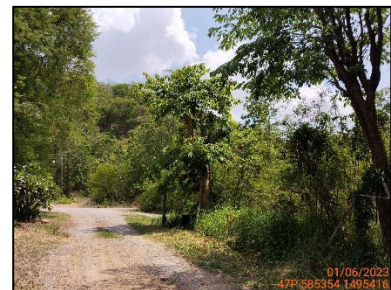
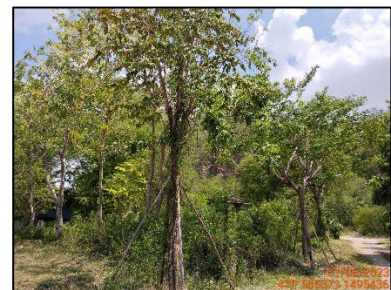
ภาพที่ 5.2.4-1 สภาพปัจจุบันของต้นไม้ล้อมย้าย ที่นำมาปลูกในพื้นที่ของแขวงทางหลวงราชบุรี  
(มิถุนายน พ.ศ.2566)

ผลการติดตามตรวจสอบสภาพการรอดตายของต้นไม้ ทั้ง 9 ต้น เมื่อวันที่ 1-2 มิถุนายน พ.ศ. 2566 พบว่า ต้นไม้ที่ล้อมย้ายมาปลูกในพื้นที่แขวงทางหลวงราชบุรี ปัจจุบันยังอยู่ในสภาพดี จำนวน 7 ต้น และมีต้นไม้ที่ตายแล้ว จำนวน 2 ต้น ได้แก่ ต้นราชพฤกษ์ และต้นตะแบก ดังภาพที่ 5.2.4-1

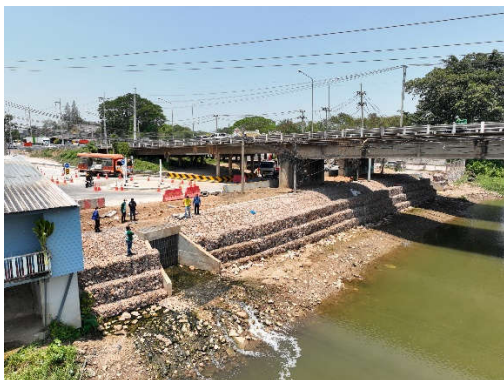
ภาพที่ 5.2.5-1 ผลการตรวจสอบการพังทลายของดิน บริเวณพื้นที่ก่อสร้างบ่อตกตะกอน ริมตลิ่งแม่น้ำแม่กลอง

ปัจจุบันกิจกรรมการก่อสร้างสะพานข้ามคลองเมืองราช ได้ดำเนินการก่อสร้างแล้วเสร็จ โดยมีเพียงกิจกรรมการก่อสร้างบ่อตกตะกอนบริเวณริมตลิ่งแม่น้ำแม่กลอง ซึ่งได้ดำเนินการก่อสร้างแล้วเสร็จในเดือนพฤษภาคม พ.ศ.2566 จากการตรวจสอบไม่พบการพังทลายของดินลงสู่แหล่งน้ำ (ภาพที่ 5.2.5-1)

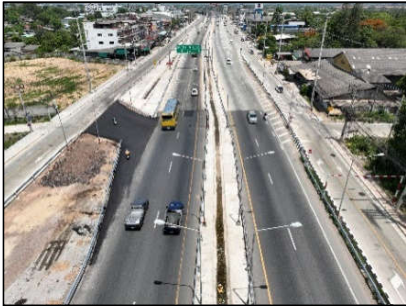
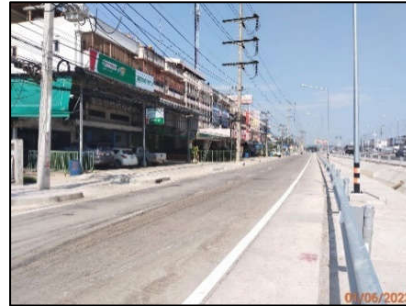
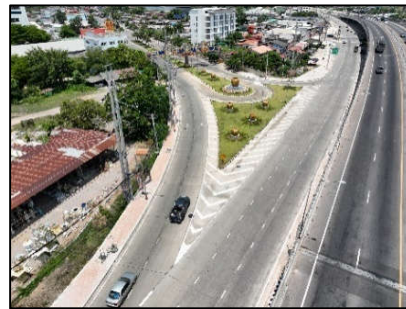
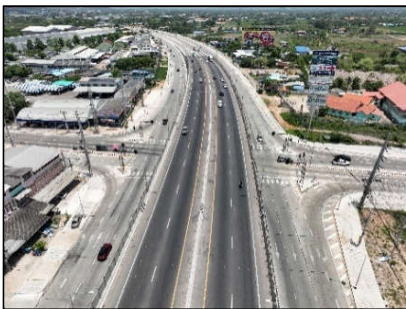
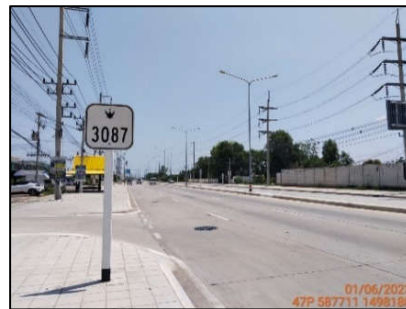
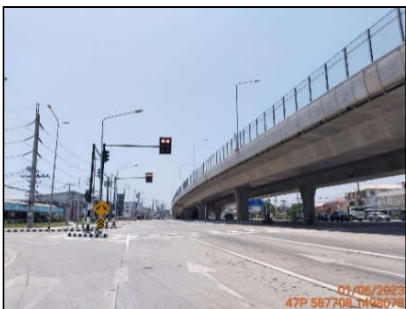
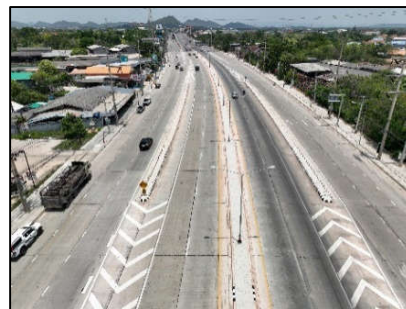
3.3.1) สภาพผิวทางจราจร โครงสร้างทาง และอุปกรณ์งานทาง: สภาพผิวทางจราจรและโครงสร้างทาง มีสภาพดี อุปกรณ์งานทางอยู่ในสภาพสมบูรณ์พร้อมใช้งาน เนื่องจากการก่อสร้างใกล้แล้วเสร็จ โดยผู้รับจ้างได้ดำเนินการส่งมอบเส้นทางให้แก่แขวงทางหลวงราชบุรีในวันที่ 12 มิถุนายน พ.ศ.2566 และได้มีการให้เปิดทดลองใช้งานเส้นทางโครงการแล้ว (ภาพที่ 5.2.6-1)

รอยต่อผิวจราจรระดับพื้นกับทางยกระดับ กม.100+300

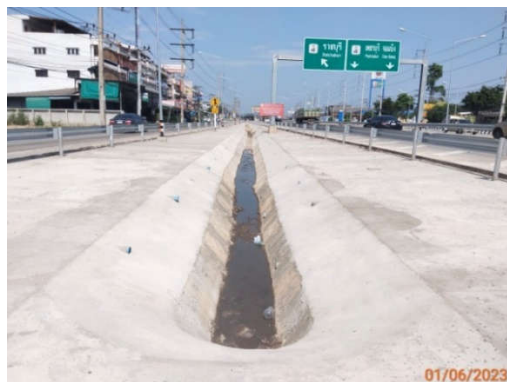
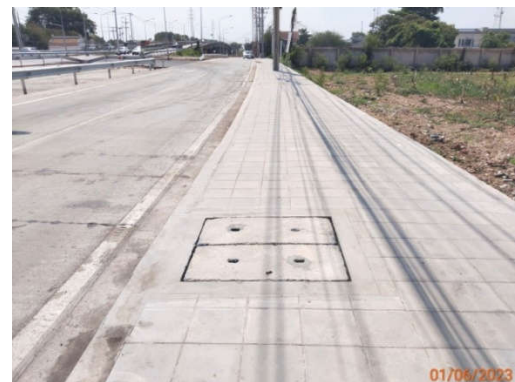
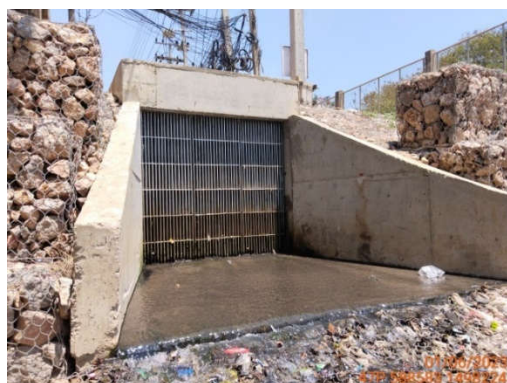
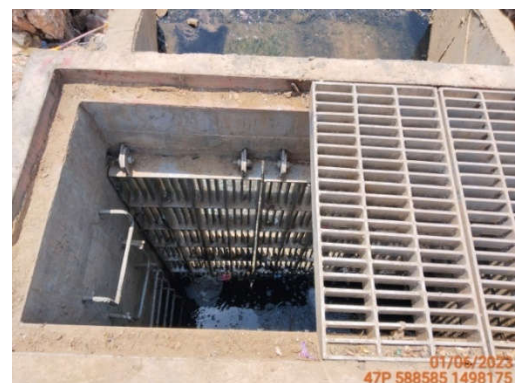
ภาพที่ 5.2.7-1 ระบบระบายน้ำของโครงการ

จากการตรวจสอบพบว่า ระบบระบายน้ำบนสะพาน รางระบายน้ำ ท่อระบายน้ำ และบ่อดักตะกอน ได้ดำเนินการก่อสร้างแล้วเสร็จ ซึ่งสามารถใช้งานได้ตามปกติ ไม่พบปัญหาในการระบายน้ำ และไม่พบการท่วมขังที่ผิวจราจร (ภาพที่ 5.2.7-1)

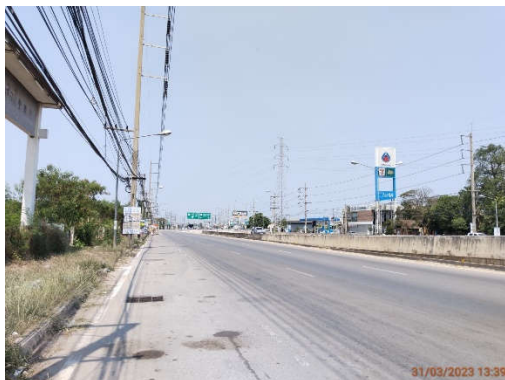
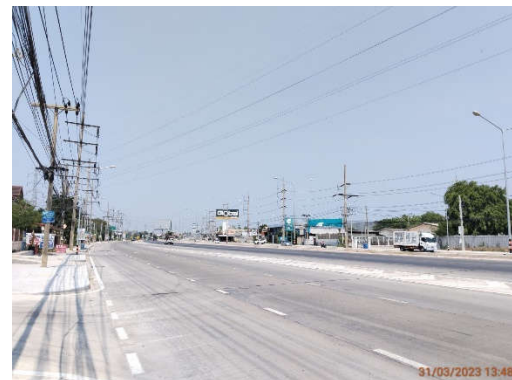
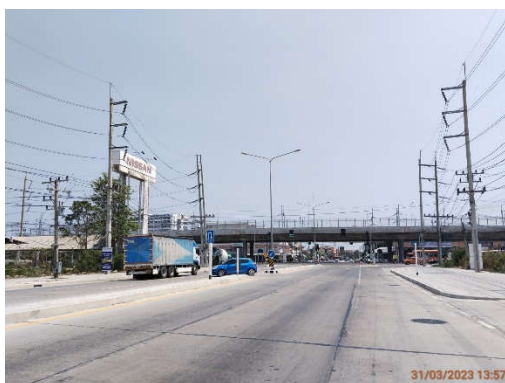
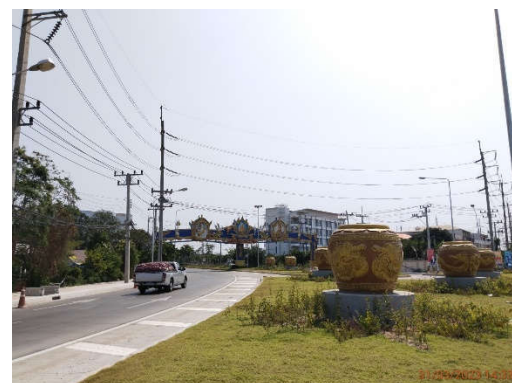
ภาพที่ 5.2.8-1 ระบบสาธารณูปโภคที่ดำเนินการรื้อย้ายแล้วเสร็จ

ปัจจุบันกิจกรรมการรื้อย้ายสาธารณูปโภค ได้ดำเนินการแล้วเสร็จ รวมทั้งผู้รับจ้างก่อสร้างได้ดำเนินการส่งมอบเส้นทางให้แก่แขวงทางหลวงราชบุรีในวันที่ 12 มิถุนายน พ.ศ.2566 และได้มีการให้เปิดทดลองใช้งานเส้นทางโครงการแล้ว จากการตรวจสอบไม่พบปัญหาด้านสาธารณูปโภคแต่อย่างใด
