1.1 ความเป็นมาของโครงการ

รายงานผลการปฏิบัติตามเงื่อนไขของมาตรการป้องกัน และแก้ไขผลกระทบสิ่งแวดล้อม และมาตรการติดตามตรวจสอบคุณภาพสิ่งแวดล้อม โรงแรมเคปพันวา จังหวัดภูเก็ต ประจำปีเดือน มกราคม – มิถุนายน 2566 โรงแรม เคปพันวา ได้ดำเนินนโยบายในการรักษาคุณภาพสิ่งแวดล้อมควบคู่กับการดำเนินกิจการของโรงแรมฯ เพื่อตอบสนองพระราชบัญญัติส่งเสริม และรักษาคุณภาพสิ่งแวดล้อมแห่งชาติ พ.ศ. 2535 โดยดำเนินการติดตามตรวจสอบคุณภาพสิ่งแวดล้อมตามแนวทางในหนังสือที่ วพ. 0504/7734 (หน้าที่ ง-1 ภาคผนวก ง) โดยทางโรงแรมเคปพันวาได้ทำการติดตามตรวจสอบ และจัดทำรายงานผลการปฏิบัติตามเงื่อนไขของมาตรการป้องกัน และแก้ไขผลกระทบสิ่งแวดล้อม และมาตรการติดตามตรวจสอบคุณภาพสิ่งแวดล้อมเพื่อนำเสนอสำนักงานฯ พิจารณาเป็นประจำทุก 6 เดือน

ผลการติดตามตรวจสอบตามมาตรการป้องกัน และแก้ไขผลกระทบสิ่งแวดล้อม

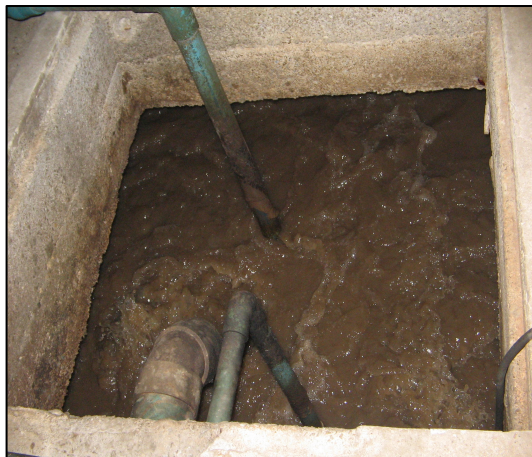
ภาพที่ 1-5 ระบบบำบัดน้ำเสียของโรงแรมเคปพันวา

ระบบบำบัดน้ำเสียของโรงแรมฯ ในปัจจุบันแยกออกได้เป็น 3 ส่วนใหญ่ๆ (ภาพที่ 1-5) คือ

1.ระบบบ่อเกราะและบ่อกรองไร้อากาศ (SAF)

2.ระบบบำบัดน้ำเสียแบบตะกอนเร่ง (อาคาร C)

3.ระบบบำบัดน้ำเสียแบบตะกอนเร่ง (อาคาร E)

4.ระบบบำบัดน้ำเสียแบบเติมอากาศแบบมีตัวกลาง
(บริเวณเรือนเพาะชำ)

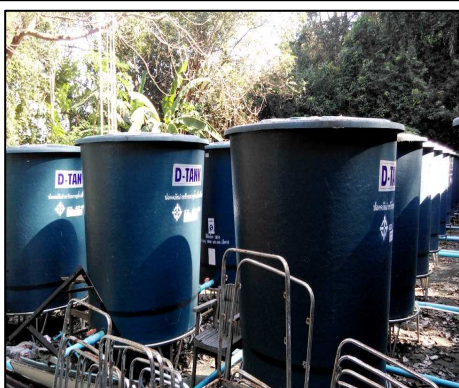
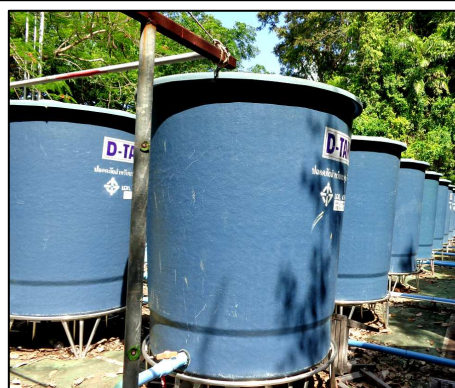
ภาพที่ 1-16 ถังเก็บน้ำ

แหล่งน้ำสำหรับใช้ภายในโรงแรมฯ ได้มาจากการประปาส่วนภูมิภาคจังหวัดภูเก็ต โดยน้ำประปาจากท่อ Main จะสูบมาเก็บที่ถังเก็บน้ำ (ภาพที่ 1-16) บริเวณเชิงเขาขนาดความจุ 140 ลูกบาศก์เมตร จากนั้นจะสูบขึ้นไปเก็บไว้ใน ถังบนภูเขาที่อยู่ในพื้นที่โรงแรมฯ ขนาด 70 ลูกบาศก์เมตร และจ่ายน้ำในถังนี้เพื่อนำไปใช้ภายในโรงแรมฯ โดยใช้แรงโน้มถ่วงของโลก ทั้งนี้น้ำใช้ภายในโรงแรมฯ สามารถแบ่งออกได้ดังนี้

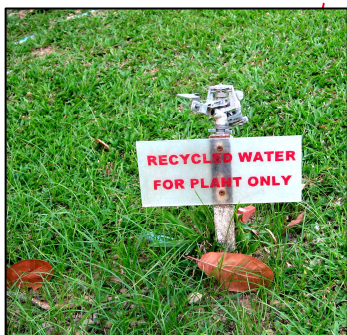
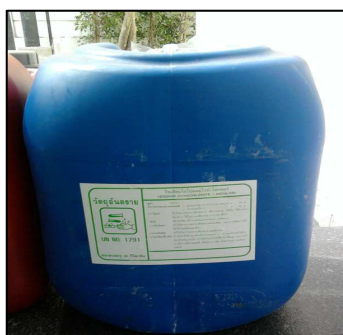
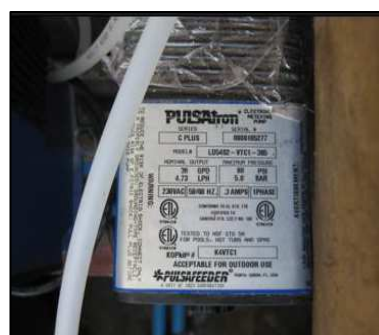
ภาพที่ 1- 17 การใช้ประโยชน์น้ำทิ้งที่ผ่านระบบบำบัดแล้ว

(4) น้ำใช้สำหรับกิจกรรมอื่นๆ เช่น การล้างทำความสะอาดพื้นอาคาร การรื้อไหลและอื่นๆ ซึ่งปริมาณน้ำใช้ในกิจกรรมดังกล่าวนี้ประมาณ 5 ลูกบาศก์เมตร ทั้งนี้ปริมาณน้ำใช้ทั้งหมดไม่รวมน้ำส่วนที่เกิดจากการชักโครก เนื่องจากทางโรงแรมฯ ส่งผ้าไปชักโครกที่ร้านในเมืองภูเก็ต นอกจากนี้ได้นำน้ำทิ้งที่ผ่านการบำบัดจากระบบบำบัดน้ำเสียของโรงแรมฯ มารดน้ำต้นไม้ภายในโรงแรมฯ (ภาพที่ 1-17)

การเติมคลอรีน เหลว 10 %ในน้ำทิ้งหลังบำบัด ก่อนนำมารดต้นไม้ต้นไม้

เครื่องเติมคลอรีนอัตโนมัติ

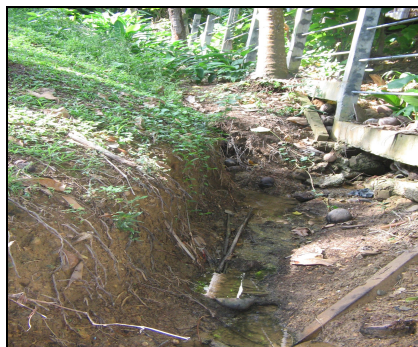
ภาพที่ 3-2 จุดลำรางสาธารณะ

การติดตามตรวจสอบคุณภาพน้ำในลำรางสาธารณะโดยตามแผนมีกำหนดเก็บตัวอย่างน้ำลำรางสาธารณะ ในเดือนเมษายน แต่พบว่า มีน้ำค้างอยู่ในลำรางสาธารณะไม่มากพอที่จะนำไปวิเคราะห์ได้ (ภาพที่ 3-2)

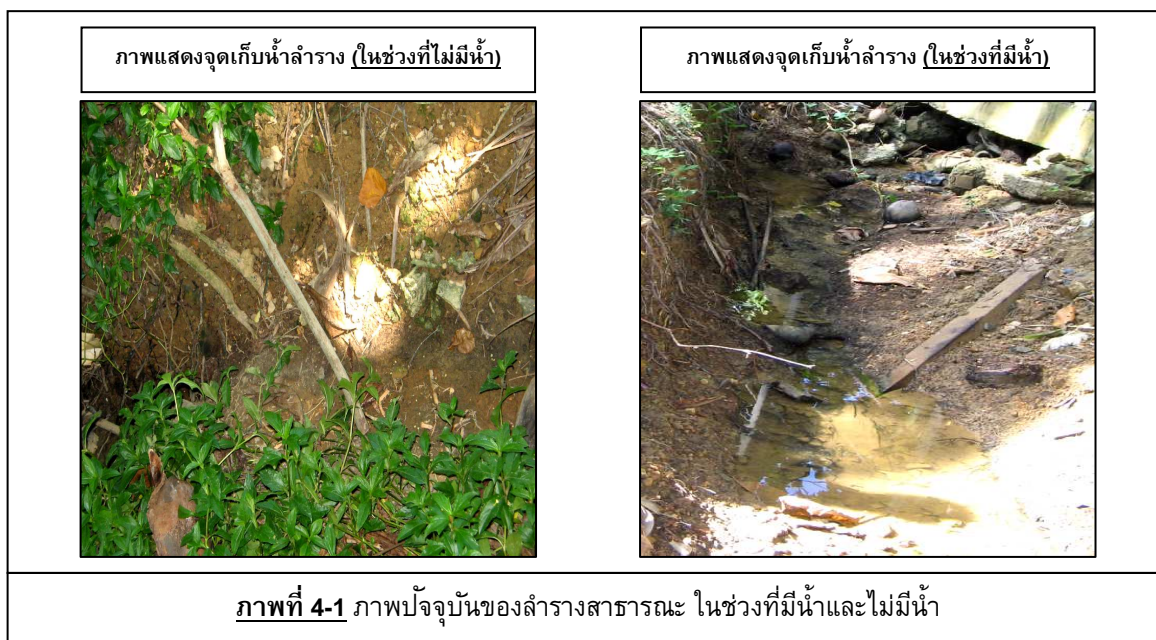
การติดตามตรวจสอบแหล่งน้ำในลำรางสาธารณะ ทางโรงแรมฯ ได้ทำหนังสือชี้แจงการเปลี่ยนแปลงรายละเอียดของการปฏิบัติตามมาตรการฯ ให้ทางสำนักงานโยบายและแผนทรัพยากรธรรมชาติและสิ่งแวดล้อมรับทราบแล้ว โดยชี้แจงว่าทางโรงแรมฯ สามารถเก็บตัวอย่างน้ำลำรางสาธารณะในช่วงเวลาที่มีน้ำค้างในลำรางเท่านั้น ซึ่งในเดือนเมษายน 2566 ทางโรงแรมฯ ไม่สามารถเก็บตัวอย่างในลำรางสาธารณะได้ เพราะมีน้ำค้างในลำรางสาธารณะน้อยมาก (เปรียบเทียบได้ดังรูป)
