รายงานผลการปฏิบัติตามเงื่อนไขของมาตรการป้องกันและแก้ไขผลกระทบสิ่งแวดล้อมและมาตรการติดตามตรวจสอบคุณภาพสิ่งแวดล้อม โครงการ THE CAPE HOTEL จังหวัดภูเก็ต ประจำเดือน มกราคม – มิถุนายน 2566 ทางโครงการฯ ได้ดำเนินนโยบายในการตรวจสอบและรักษาคุณภาพสิ่งแวดล้อม ควบคู่กับการดำเนินกิจการของบริษัทฯ โดยทางโครงการฯ ได้ดำเนินการติดตามตรวจสอบและจัดทำรายงานผลปฏิบัติตามเงื่อนไขของมาตรการป้องกันและแก้ไขผลกระทบสิ่งแวดล้อม และมาตรการตรวจสอบคุณภาพสิ่งแวดล้อมตามแนวทางในหนังสือ ภก 0013.2/7926 ลงวันที่ 29 พฤษภาคม 2552 (หน้าที่ 1 ภาคผนวก ง) และทางโครงการฯ ได้ดำเนินการจัดทำรายงานระยะดำเนินการเป็นประจำปีทุก 6 เดือน

ชื่อโครงการ	โครงการโรงแรม เดอะ เคป โฮเทล
สถานที่ตั้ง	ตำบลวิชิต อำเภอเมืองภูเก็ต จังหวัดภูเก็ต
ชื่อเจ้าของโครงการ	บริษัท เกษมกิจ จำกัด
สถานที่ติดต่อ	120 ถนนสีลม แขวงสุริยวงศ์ เขตบางรัก กรุงเทพมหานคร
จัดทำโดย	บริษัท ภูเก็ต เอ็นไวรอนเมนทอล เซอร์วิส จำกัด
โครงการได้รับความเห็นชอบในรายงานการวิเคราะห์ผลกระทบสิ่งแวดล้อมเมื่อ	29 พฤษภาคม 2552
โครงการได้นำเสนอรายงานผลการปฏิบัติตามมาตรการฯ ครึ่งสุดท้ายเมื่อ	กรกฎาคม – ธันวาคม 2565

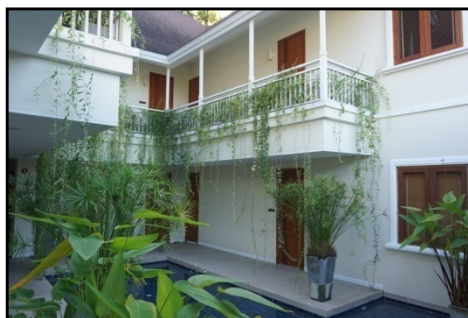
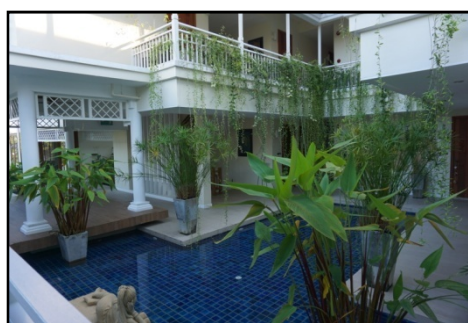
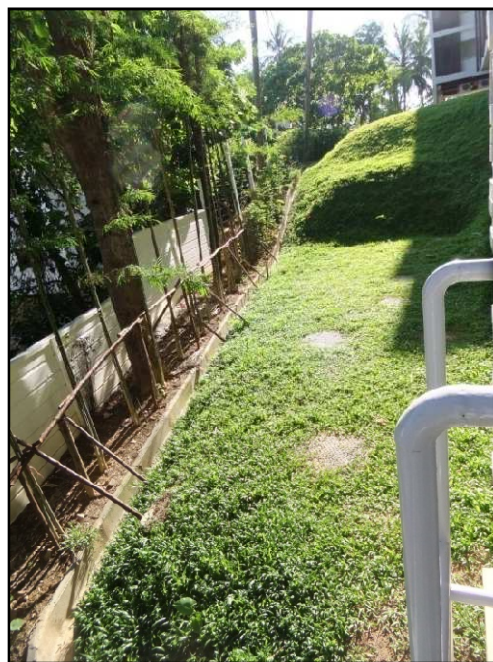
ภาพที่ 1-22 พื้นที่สีเขียวของโครงการฯ

ทางโครงการฯ ได้จัดให้มีพื้นที่สีเขียวคิดเป็นพื้นที่ทั้งหมด 1,120 ตารางเมตร (ร้อยละ 30.30 ของพื้นที่โครงการฯ) โดยพื้นที่สีเขียว เป็นไม้ยืนต้นประมาณ 475 ตารางเมตร (ร้อยละ 232.84 ของพื้นที่สีเขียว) (ภาพที่ 1-22)

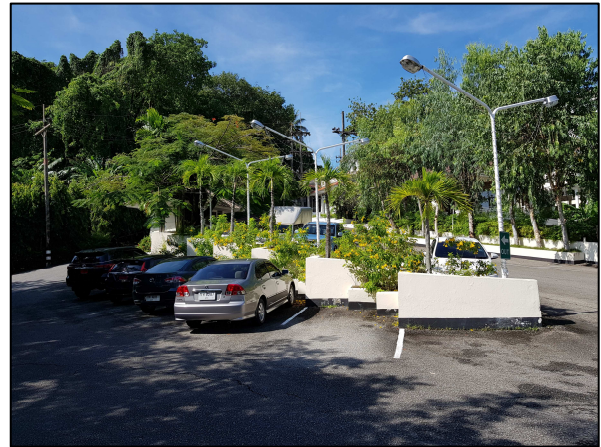
ภาพที่ 2-2 ไฟส่องสว่างทางจราจร

- จัดให้มีระบบไฟฟ้าส่องสว่างทางจราจรให้เพียงพอ	/	-	ทางโครงการฯ ได้ดำเนินการติดตั้งระบบไฟฟ้าส่องสว่างทางจราจรภายในโครงการฯ เพื่อลดการเกิดอุบัติเหตุ	-	ภาพที่ 2-2
