บทที่ 3

ผลการปฏิบัติตามมาตรการติดตามตรวจสอบผลกระทบสิ่งแวดล้อม

บัดนี้ นิติบุคคลอาคารชุด เคนซิงตัน เกษตร แคมปัส ได้มอบหมายให้ บริษัท ศูนย์วิเคราะห์น้ำ จำกัด ดำเนินการติดตามตรวจสอบการปฏิบัติตามมาตรการติดตามตรวจสอบผลกระทบสิ่งแวดล้อม โครงการ KENSINGTON Kaset Campus (ระยะดำเนินการ) ระหว่างเดือนมกราคม ถึง มิถุนายน พ.ศ. 2566 ตามที่กำหนดไว้ในรายงานการประเมินผลกระทบสิ่งแวดล้อม โดยเนื้อหาบทนี้จะแสดงผลการปฏิบัติตามมาตรการติดตามตรวจสอบผลกระทบสิ่งแวดล้อม ซึ่งทางบริษัท ศูนย์วิเคราะห์น้ำ จำกัด ได้ทำการตรวจประเมินด้วยวิธี Walk Through Survey พร้อมทั้งรวบรวมเอกสารหลักฐานต่างๆ และภาพถ่ายประกอบผลการปฏิบัติตามมาตรการฯ

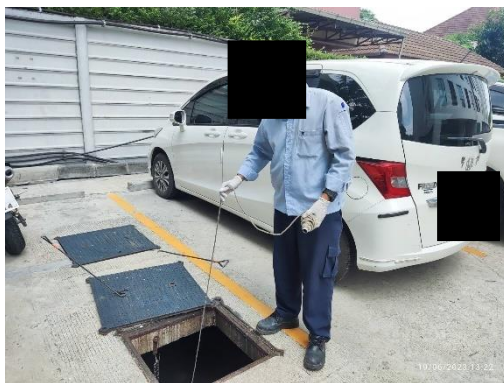
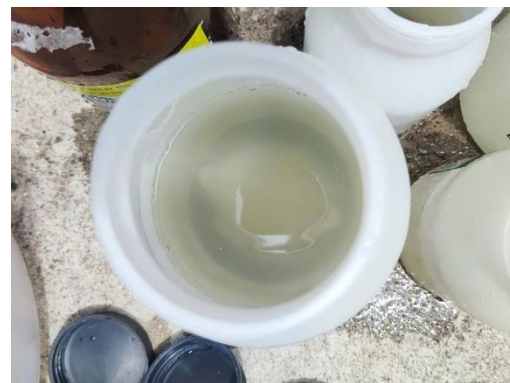
ภาพที่ 3.5.3-1 จุดตรวจวิเคราะห์คุณภาพน้ำที่ผ่านการบำบัดน้ำเสีย

ตามมาตรการติดตามตรวจสอบผลกระทบสิ่งแวดล้อมโครงการ KENSINGTON Kaset Campus กำหนดให้โครงการต้องเก็บตัวอย่าง และตรวจวิเคราะห์คุณภาพน้ำที่ผ่านการบำบัดน้ำเสีย จำนวน 2 สถานีตรวจวัด ได้แก่ จุดระบายน้ำออกจากระบบบำบัดน้ำเสีย และบ่อพักน้ำสุดท้ายของระบบระบายน้ำของโครงการก่อนระบายลงสู่ระบบระบายน้ำบริเวณด้านหน้าโครงการ ในความถี่เดือนละ 1 ครั้ง ตลอดระยะเวลาเปิดดำเนินการ โดยมีพารามิเตอร์ที่ต้องทำการตรวจวิเคราะห์ประกอบด้วย ค่าความเป็นกรด-ด่าง (pH) บีโอดี (BOD) สารแขวนลอย (SS) สารที่ละลายได้ (TDS) ซัลไฟด์ (Sulfide) ที่เคเอ็น (TKN) และน้ำมันและไขมัน (Fat, Oil and Grease) ทั้งนี้ระหว่างเดือนมกราคม ถึง มิถุนายน พ.ศ. 2566 โครงการได้จัดให้มีการตรวจวิเคราะห์คุณภาพน้ำทั้งจากระบบน้ำเสียจำนวน 1 จุด คือ บริเวณบ่อพักน้ำสุดท้ายของระบบระบายน้ำของโครงการก่อนระบายลงสู่ระบบระบายน้ำบริเวณด้านหน้าโครงการ ในพารามิเตอร์ และความถี่ ที่มาตรการฯ กำหนด ซึ่งการเก็บตัวอย่างแสดงดังภาพที่ 3.5.3-1 จุดตรวจวิเคราะห์คุณภาพน้ำที่ผ่านการบำบัดน้ำเสีย และผลการวิเคราะห์แสดงดังตารางที่ 3.5-3-1 ผลการวิเคราะห์คุณภาพน้ำระบบบำบัดน้ำเสีย

จากการตรวจวิเคราะห์คุณภาพน้ำที่ผ่านการบำบัดน้ำเสียบริเวณบ่อกักน้ำสุดท้ายของระบบระบายน้ำของโครงการก่อนระบายลงสู่ระบบระบายน้ำบริเวณด้านหน้าโครงการ ระหว่างเดือนมกราคม ถึง มิถุนายน พ.ศ. 2566 พบว่าคุณภาพน้ำ “ส่วนใหญ่” มีค่าอยู่ในเกณฑ์ค่ามาตรฐานตามประกาศกระทรวงทรัพยากรธรรมชาติและสิ่งแวดล้อม เรื่อง กำหนดมาตรฐานควบคุมการระบายน้ำทิ้ง จากอาคารบางประเภทและบางขนาด (ประเภท ข) สำหรับพารามิเตอร์ที่มีค่าเกินมาตรฐาน ได้แก่ บีโอดี (BOD), ทีเคเอ็น (TKN) และ ซัลไฟด์ (Sulfide) ทั้งนี้ผู้จัดทำรายงานขอเสนอแนวทางแก้ไขแยกตามพารามิเตอร์ ดังนี้

บีโอดี (BOD) สามารถลดลงได้โดยการสนับสนุนปัจจัยการเติบโตของจุลินทรีย์ (MLSS) ภายในระบบบำบัดน้ำเสียให้สมดุลกับปริมาณอาหาร (BOD) โดยการควบคุมการ Returned Sludge เป็นหลัก ทั้งนี้สามารถพิจารณาการควบคุมได้จากค่า F/M ratio ที่ควรอยู่ที่ 0.15 วัน และ MLSS อยู่ที่ 2,911 มิลลิกรัม/ลิตร

ทีเคเอ็น (TKN) สามารถลดลงได้โดยการสนับสนุนปัจจัยการเติบโตของจุลินทรีย์ 2 ชนิด ที่ทำให้เกิดปฏิกิริยาไนตริฟิเคชัน (เปลี่ยน TKN ให้เป็นสารอื่น) ได้แก่ *Nitrosomonas* และ *Nitrobacter* โดยปฏิกิริยาดังกล่าวเป็นการเปลี่ยนแอมโมเนียม (NH_3) และสารอินทรีย์ไนโตรเจน (Organic nitrogen) ให้เป็น Nitrite (NO_2) และ Nitrate (NO_3) ทั้งนี้ผู้จัดทำรายงานขอเสนอแนวทางการแก้ไขเบื้องต้น โดยปรับค่าการทำงานของระบบบำบัดน้ำเสียให้มีค่าพารามิเตอร์ต่างๆ ที่เหมาะสมกับจุลินทรีย์ทั้ง 2 ชนิด ดังต่อไปนี้ 1. ควบคุมอายุสลัดจ์ ให้อยู่ระหว่าง 3-5 วัน 2. ปรับ pH ให้อยู่ในสภาพเป็นกลาง และ 3. ตรวจสอบ/ควบคุมค่าออกซิเจนละลายน้ำให้อยู่ระหว่าง 2-3 mg/L

ซัลไฟด์ (Sulfide) มีค่าเกินค่ามาตรฐานเกิดจากภาวะขาดออกซิเจนในระบบบำบัด ซึ่งอาจเกิดจากการชำรุดเสียหายของเครื่องเติมอากาศในบ่อเติมอากาศ ทั้งนี้ควรตรวจสอบการใช้งานได้ของเครื่องเติมอากาศ หากพบว่าเครื่องเติมอากาศทำงานปกติอาจเพิ่มระยะเวลาการทำงานของเครื่องจักรให้นานมากขึ้น และควรให้มีตรวจวัดออกซิเจนละลายน้ำเป็นประจำ โดยจำเป็นต้องให้มีออกซิเจนละลายน้ำให้อยู่ระหว่าง 2-3 mg/L
