### บทที่ 3

ผลการปฏิบัติตามมาตรการติดตามตรวจสอบ  
คุณภาพสิ่งแวดล้อม

#### 3.1 การดำเนินการ

#### 3.2 ผลการปฏิบัติตามมาตรการติดตามตรวจสอบคุณภาพสิ่งแวดล้อม

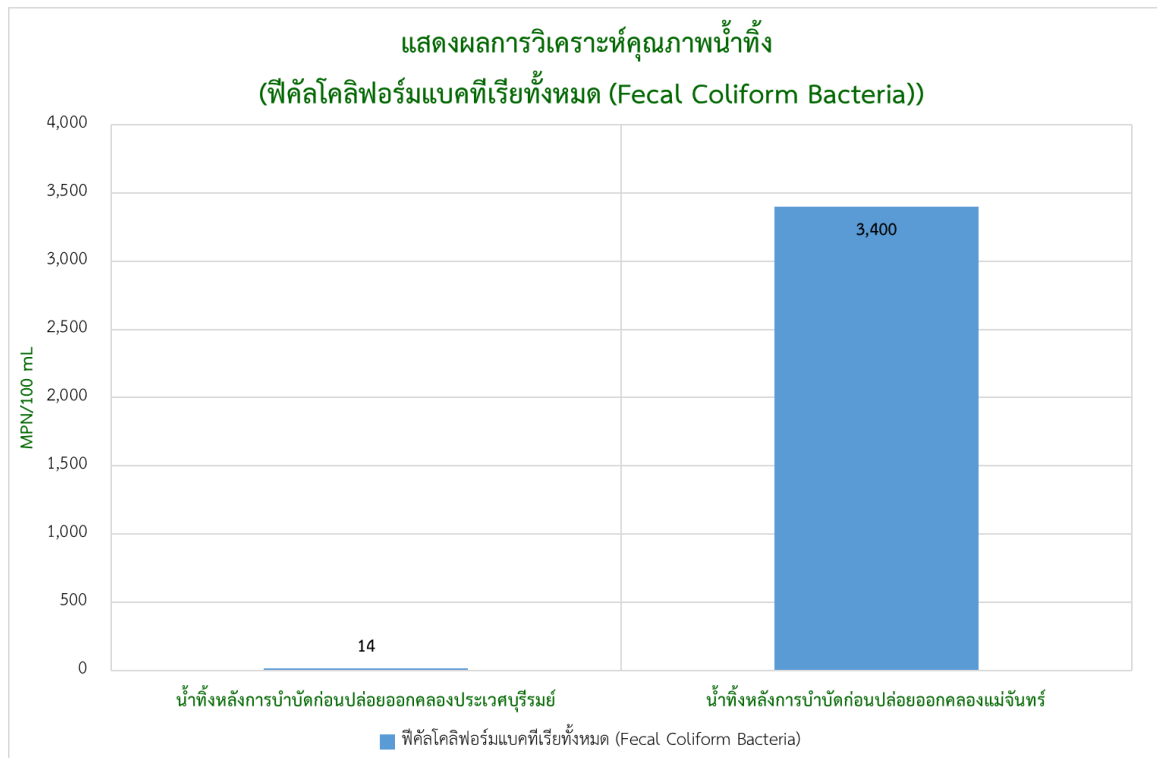
ภาพที่ 3.2.2-4 กราฟแสดงผลการตรวจวิเคราะห์คุณภาพน้ำทิ้งเดือนเมษายน

ภาพที่ 3.2.2-4 (ต่อ) กราฟแสดงผลการตรวจวิเคราะห์คุณภาพน้ำทิ้งเดือนเมษายน

จากผลการตรวจวิเคราะห์คุณภาพน้ำทิ้ง ระยะดำเนินการ จำนวน 2 จุด ได้แก่ น้ำทิ้งหลังการบำบัดก่อนปล่อยออกคลองประเวศบุรีรมย์ และน้ำทิ้งหลังการบำบัดก่อนปล่อยออกคลองแม่จันทร์ ในเดือนกุมภาพันธ์ – มิถุนายน 2566 เมื่อเปรียบเทียบกับมาตรฐานตามประกาศกระทรวงทรัพยากรธรรมชาติและสิ่งแวดล้อม เรื่อง กำหนดมาตรฐานควบคุมการระบายน้ำจากที่ดินจัดสรร พ.ศ.2564 (ประเภท ก) พบว่าผลการตรวจวิเคราะห์ค่าความเป็นกรดและด่าง บีโอดี ของแข็งแขวนลอย ของแข็งละลายน้ำทั้งหมด น้ำมันและไขมัน ไนโตรเจนทั้งหมด แบคทีเรียกลุ่มฟีคอลโคลิฟอร์ม และโคลิฟอร์มแบคทีเรียทั้งหมด เห็นได้ว่าพารามิเตอร์ส่วนใหญ่มีแนวโน้มคงที่และมีค่าอยู่ในเกณฑ์มาตรฐาน
