รายงานผลการปฏิบัติตามมาตรการป้องกันและแก้ไขผลกระทบสิ่งแวดล้อม
และมาตรการติดตามตรวจสอบผลกระทบสิ่งแวดล้อม

โครงการ BELLE AVENUE (กลุ่มอาคาร A และ B)
ระยะดำเนินการ ระหว่างเดือนมกราคม-มิถุนายน พ.ศ. 2566

เจ้าของโครงการ : นิติบุคคลอาคารชุด เบิ้ล อเวนิว 2
สถานที่ติดต่อ : 141 ถนนพระราม 9 แขวงห้วยขวาง เขตห้วยขวาง กรุงเทพฯ 10310
โทรศัพท์ : 02-1681247-48

บริษัท ยูไนเต็ด แอนนาลิสต์ แอนด์ เอ็นจิเนียริง คอนซัลแตนท์ จำกัด

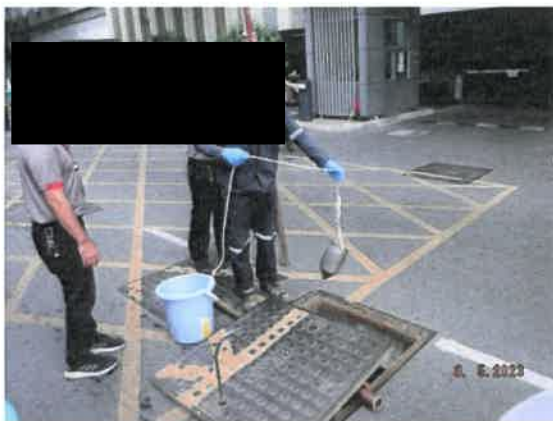
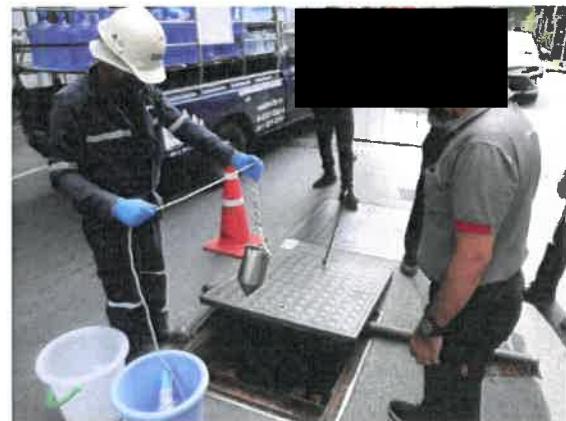
ก่อนดำเนินการเก็บตัวอย่างน้ำ เจ้าหน้าที่ผู้เก็บตัวอย่างน้ำได้ดำเนินการควบคุมคุณภาพในภาคสนามตาม ระบบมาตรฐานของห้องปฏิบัติการ ISO/IEC 17025:2017 เพื่อป้องกันการปนเปื้อนขณะเก็บตัวอย่างโดยการสวมถุงมือชนิด ไม่มีแป้ง รวมถึงล้างอุปกรณ์ที่ใช้ในการเก็บตัวอย่างทุกชนิดด้วยน้ำตัวอย่าง จากนั้นจึงดำเนินการเก็บตัวอย่างน้ำ โดยใช้ Stainless Sampler เก็บตัวอย่างน้ำ จากนั้นแบ่งตัวอย่างใส่ภาชนะบรรจุตัวอย่าง แสดงดังรูปที่ 3-1

อาคาร A

อาคาร B

น้ำทิ้งก่อนการบำบัด (ถังแยกกากตะกอน)

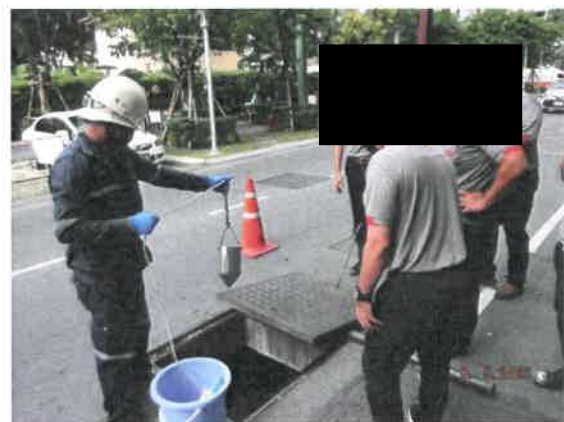
อาคาร A

อาคาร B

น้ำทิ้งจุดระบายน้ำออกจากระบบ

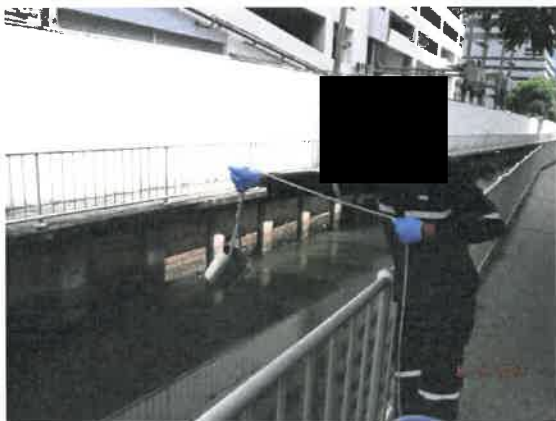
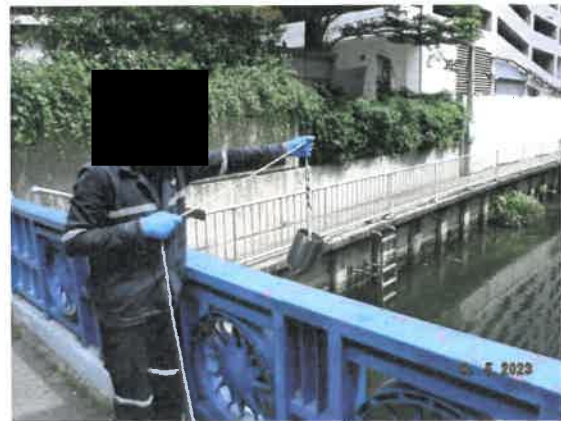
วิธีเก็บตัวอย่างน้ำผิวดินจะเก็บแบบตัวอย่างแยก (Grab Sampling) ด้วยอุปกรณ์ Kemmerer Sampler หรือ Stainless Sampler ที่ผ่านการล้างทำความสะอาดในห้องปฏิบัติการแล้ว ในการเลือกใช้อุปกรณ์การเก็บตัวอย่างน้ำ จะขึ้นอยู่กับประเภท และความลึกของแหล่งน้ำเป็นหลัก สำหรับแหล่งน้ำไหลจะเก็บที่จุดกึ่งกลางความกว้างของแหล่งน้ำที่ระดับกึ่งกลางความลึก ณ จุดตรวจสอบ ดังนั้นจึงต้องมีการวัดระดับความลึกของจุดเก็บตัวอย่างทุกครั้งก่อนดำเนินการเก็บตัวอย่างน้ำ โดยจุดตรวจสอบที่ระดับน้ำลึกมากกว่า 1 เมตร จะใช้ Stainless Sampler เก็บที่จุดกึ่งกลางความกว้างของแหล่งน้ำ และที่ระดับกึ่งกลางความลึกของจุดเก็บตัวอย่าง โดยก่อนดำเนินการเก็บตัวอย่างน้ำ เจ้าหน้าที่จะสวมถุงมือสะอาดชนิดไม่มีแบง์ เพื่อป้องกันการปนเปื้อนขณะเก็บตัวอย่างน้ำ ทั้งนี้วิธีเก็บตัวอย่างน้ำที่ดำเนินการทั้งหมดจะเป็นไปตามวิธีการมาตรฐานสำหรับวิเคราะห์น้ำและน้ำเสีย Standard Methods for Examination of Water and Wastewater (APHA, AWWA and WEF) ร่วมกันกำหนดไว้ ตามประกาศคณะกรรมการสิ่งแวดล้อมแห่งชาติ ฉบับที่ 8 (พ.ศ. 2537) ออกตามความในพระราชบัญญัติส่งเสริมและรักษาคุณภาพสิ่งแวดล้อมแห่งชาติ พ.ศ. 2535 เรื่อง วิธีการเก็บตัวอย่างและตรวจสอบคุณภาพน้ำในแหล่งน้ำผิวดิน แสดงดังรูปที่ 3-8

คลองยายสุน (ต้นน้ำ)

คลองยายสุน (จุดระบายน้ำของโครงการ)

รูปที่ 3-8 การเก็บตัวอย่างคุณภาพน้ำผิวดิน

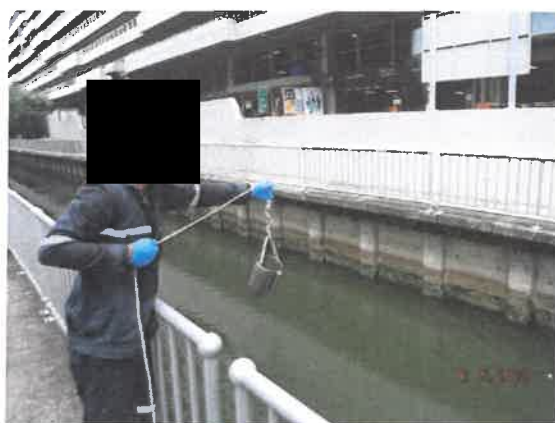
คลองยายสุน (ทำยนน้ำ)

รูปที่ 3-8 (ต่อ) การเก็บตัวอย่างคุณภาพน้ำผิวดิน
