รายงานผลการปฏิบัติตามมาตรการป้องกันและแก้ไขผลกระทบสิ่งแวดล้อม  
และมาตรการติดตามตรวจสอบคุณภาพสิ่งแวดล้อม (ระยะดำเนินการ)  
โครงการ QUINN CONDOMINIUM SUKHUMVIT 101  
ของนิติบุคคลอาคารชุดควินน์ สุขุมวิท 101  
ครั้งที่ 1/2566 (มกราคม – มิถุนายน 2566)

โครงการ QUINN CONDOMINIUM SUKHUMVIT 101

ครั้งที่ 1/2566 (มกราคม – มิถุนายน 2566)

บริษัท อีโค คอนซัลแทนท์ จำกัด

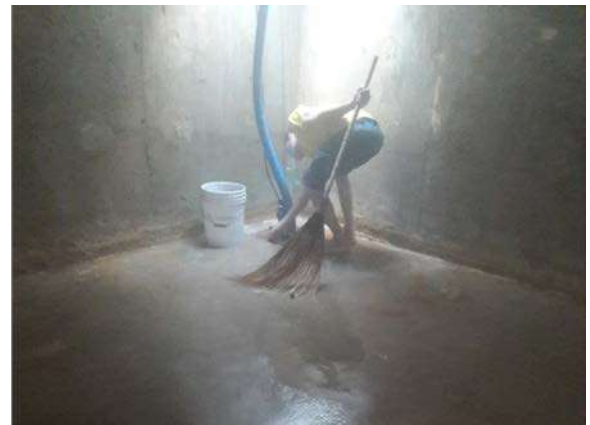
รูปที่ 2-23 การล้างทำความสะอาดถึงเก็บน้ำสำรอง

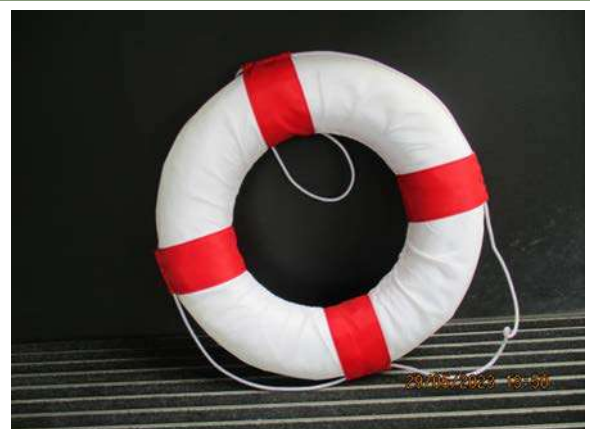
รูปที่ 2-27 อุปกรณ์ช่วยชีวิตประจำสระว่ายน้ำ

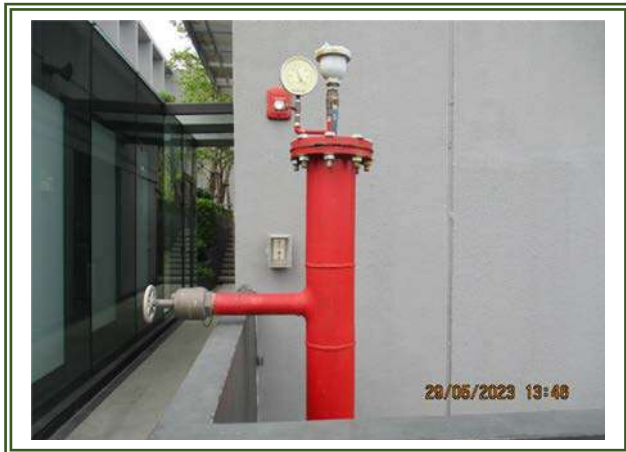
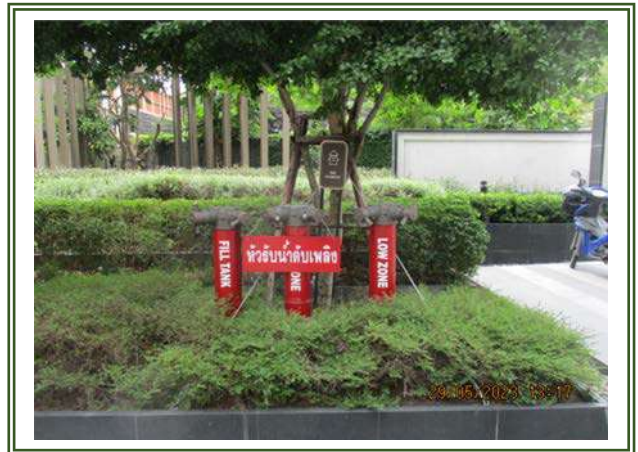
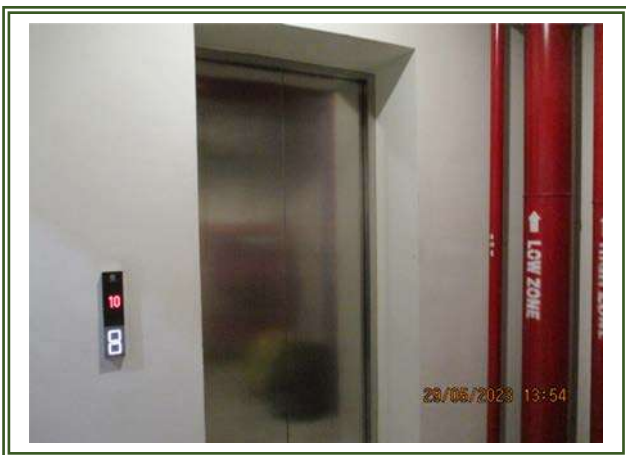
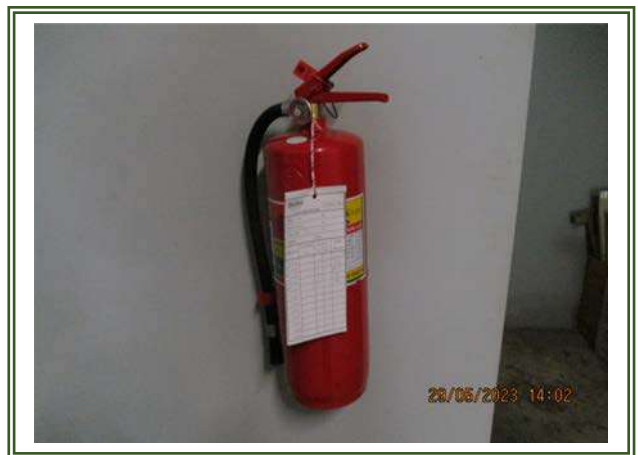
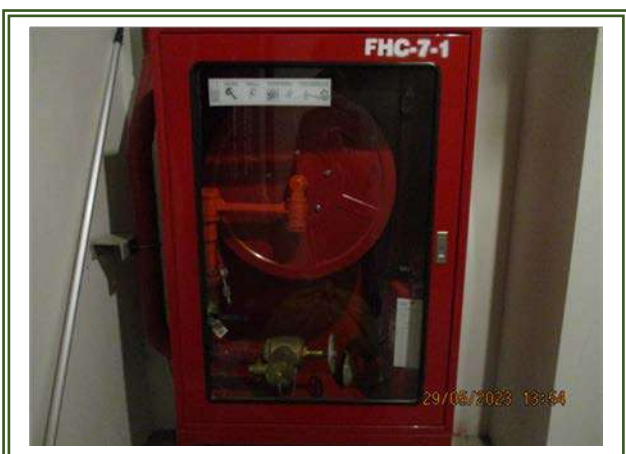
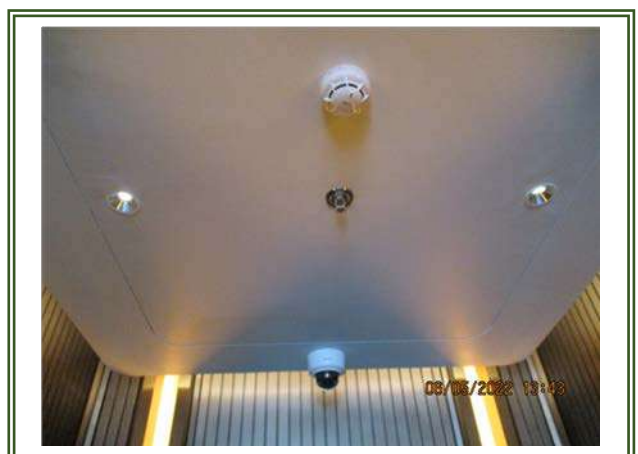
รูปที่ 2-45 ระบบป้องกันอัคคีภัย

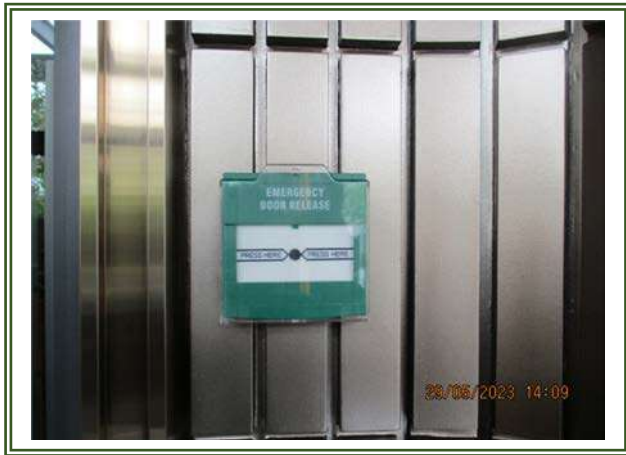
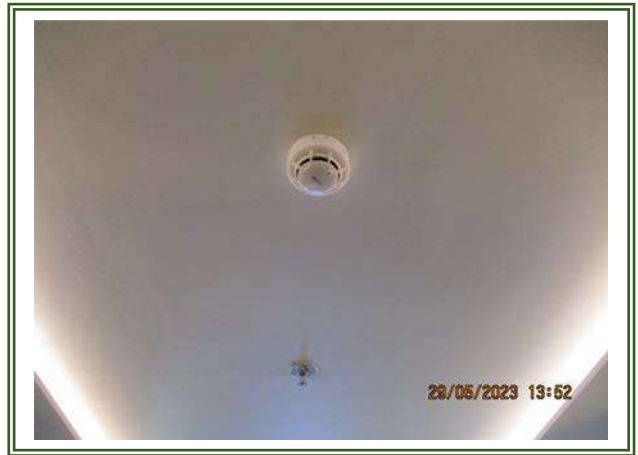
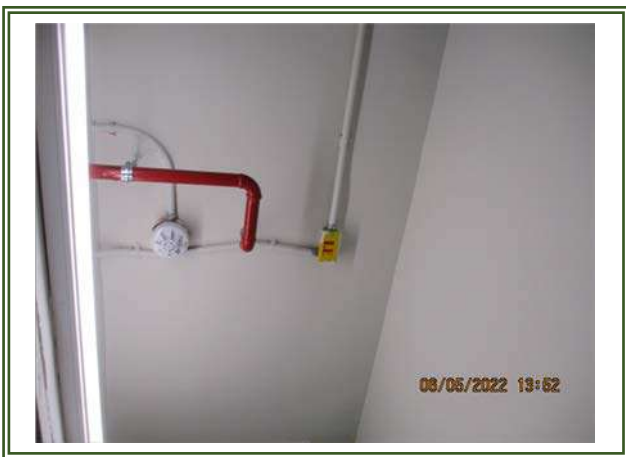
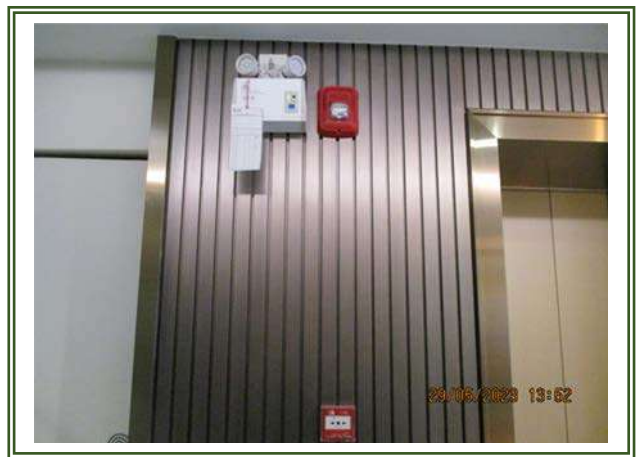
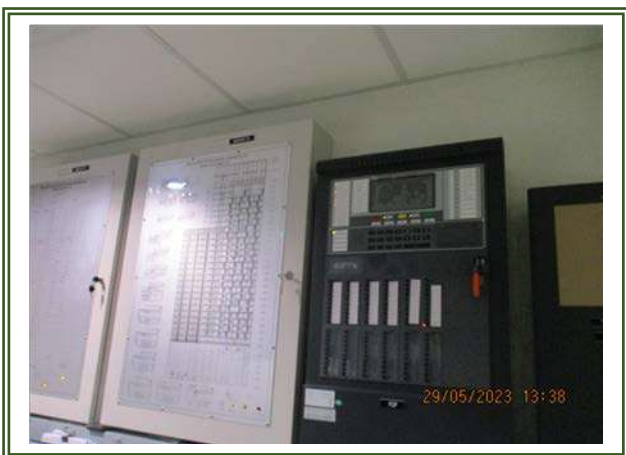
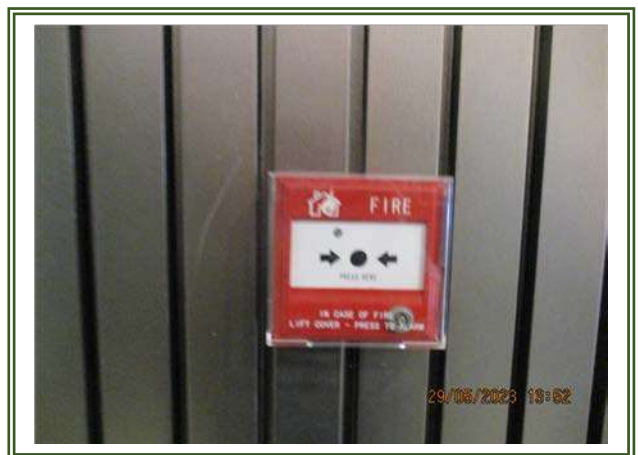
รูปที่ 2-46 ระบบเตือนอัคคีภัย

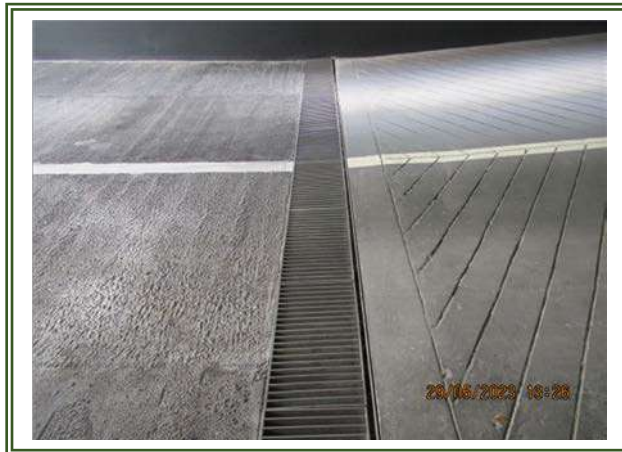
รูปที่ 2-58 ตะแกรงครอบท่อระบายน้ำ

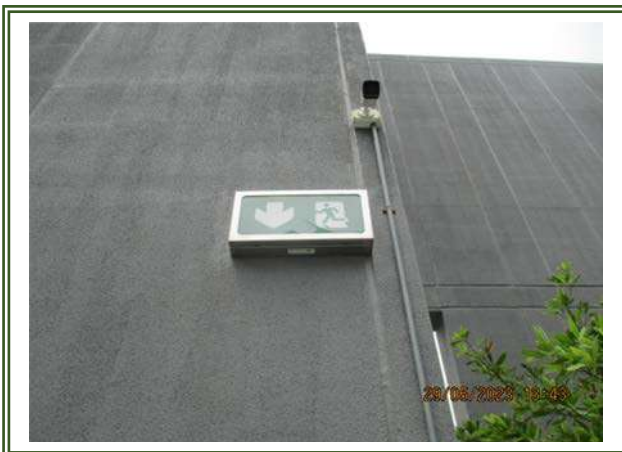
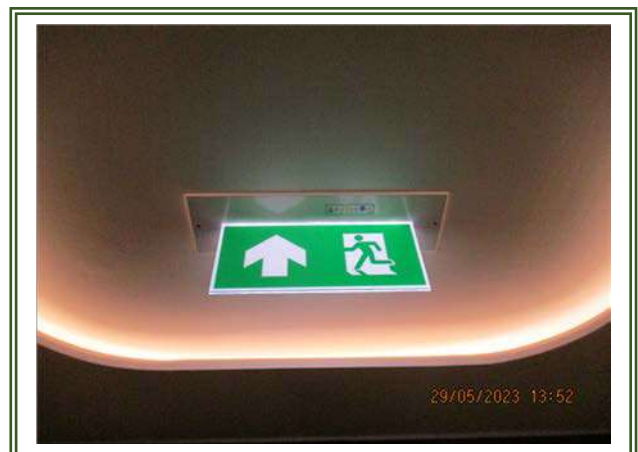
รูปที่ 2-59 ป้ายบอกทางหนีไฟ

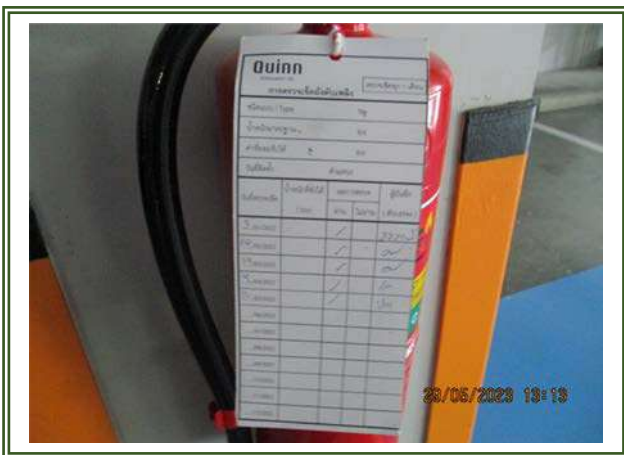
รูปที่ 2-62 การตรวจสอบถังดับเพลิง
