รายงานผลการปฏิบัติตามมาตรการป้องกันและแก้ไขผลกระทบสิ่งแวดล้อม  
และมาตรการติดตามตรวจสอบคุณภาพสิ่งแวดล้อม  
โครงการ พหลโยธิน 89 (เฟส 4)  
ครั้งที่ 1/2566 (มกราคม – มิถุนายน 2566)

จัดทำโดย  
บริษัท อีโค คอนซัลแทนท์ จำกัด

รายงานผลการปฏิบัติตามมาตรการป้องกันและแก้ไขผลกระทบสิ่งแวดล้อม  
และมาตรการติดตามและตรวจสอบผลกระทบสิ่งแวดล้อม  
โครงการ พหลโยธิน 89 (เฟส 4)

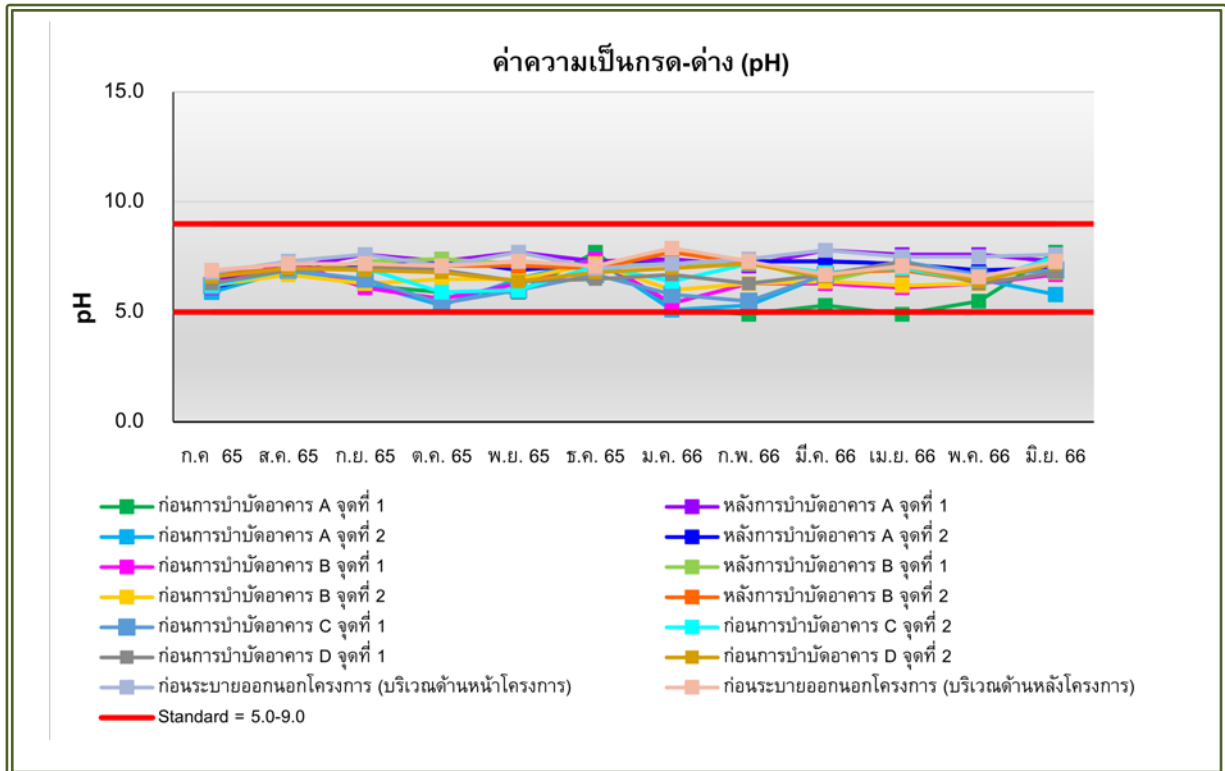
รูปที่ 3-22 กราฟเปรียบเทียบผลการตรวจวัดและวิเคราะห์ค่าความเป็นกรด-ด่าง (pH)  
ระหว่างเดือนกรกฎาคม พ.ศ. 2565 – มิถุนายน พ.ศ. 2566

เปรียบเทียบผลการวิเคราะห์คุณภาพน้ำทิ้ง ตั้งแต่เดือนกรกฎาคม พ.ศ. 2565 – มิถุนายน พ.ศ. 2566 แสดงดังรูปที่ 3-22 ถึงรูปที่ 3-31 พบว่า คุณภาพน้ำทิ้งมีค่าเปลี่ยนแปลงไม่คงที่ ซึ่งทางโครงการมีการตรวจสอบสาเหตุ และปรับปรุงแก้ไขอยู่เสมอ เพื่อลดค่าความสกปรกน้ำทิ้งให้อยู่ในเกณฑ์ที่มาตรฐานกำหนด
