### บทที่ 3

#### ผลการติดตามตรวจสอบคุณภาพสิ่งแวดล้อม

การติดตามตรวจสอบคุณภาพสิ่งแวดล้อม โครงการ อาคารชุด ลาгуน่า บีชไซด์ คอนโดมิเนียม (Laguna Beachside Condominium) (เพื่อการค้า) ของบริษัท ลาгуน่า แกรนด์ ระหว่างเดือนมกราคม – มิถุนายน พ.ศ.2566 ประกอบด้วย  
คุณภาพอากาศในบรรยากาศโดยทั่วไป ระดับเสียงโดยทั่วไป ความสั่นสะเทือน และคุณภาพน้ำทิ้ง ดำเนินการตรวจวัดคุณภาพ  
สิ่งแวดล้อมโดย บริษัท เอส.พี.เจ.โซแอนติฟิค จำกัด

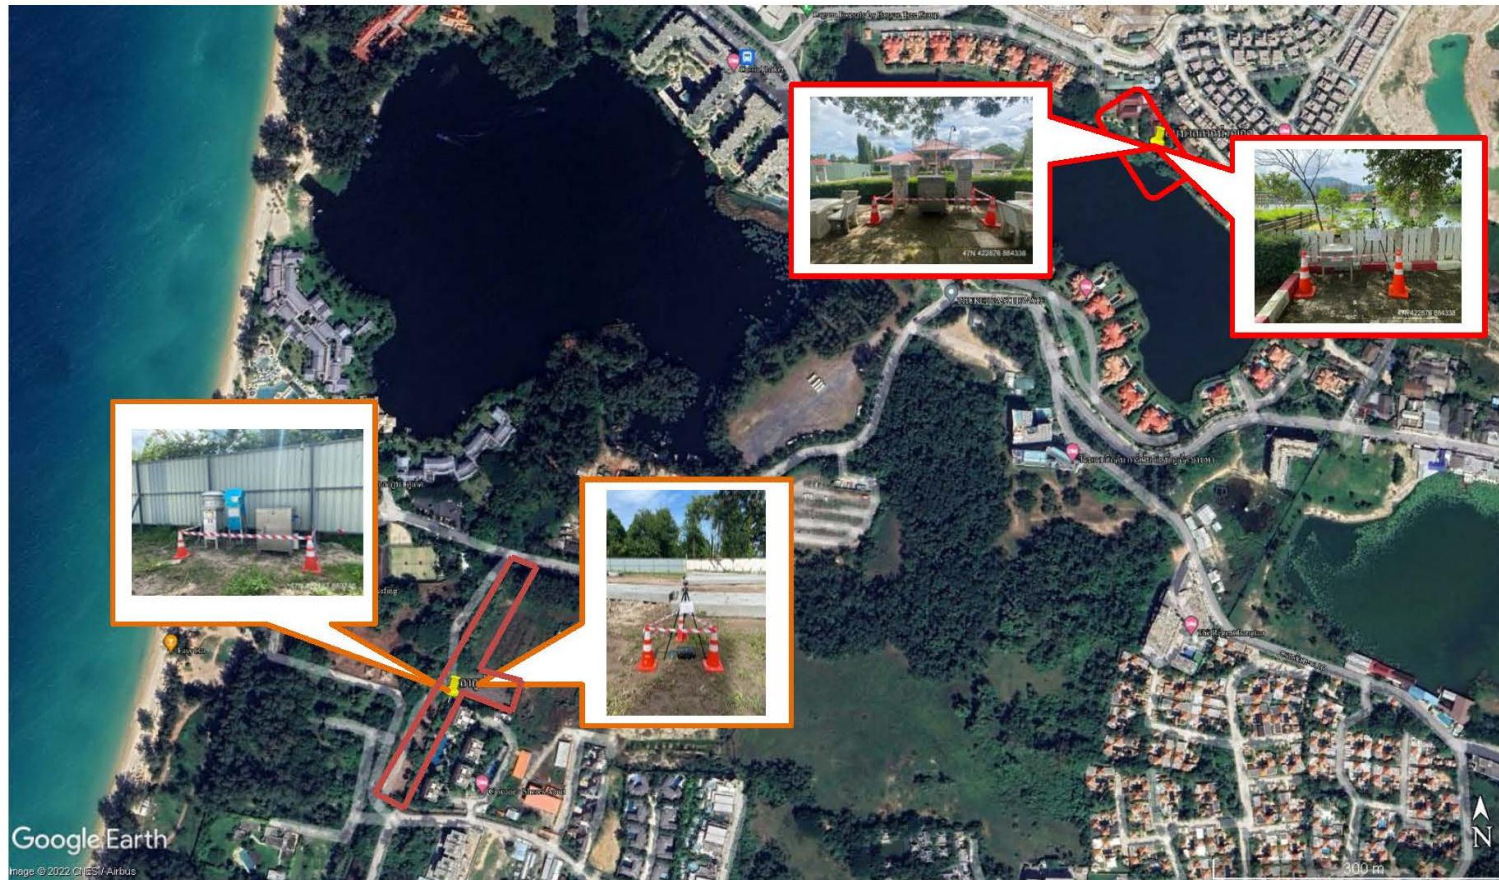
รูปที่ 3-1 แสดงจุดตรวจวัดคุณภาพสิ่งแวดล้อมของโครงการ อาคารชุด ลาгуน่า บีชไซด์ คอนโดมิเนียม (Laguna Beachside Condominium) (เพื่อการค้า)

**ระยะงานฐานราก** ทำการตรวจวัดระหว่างเดือนกันยายน – ธันวาคม พ.ศ.2565 รายละเอียดของแผนการติดตามตรวจสอบคุณภาพสิ่งแวดล้อมแสดงดังตารางที่ 3-3 และรูปแสดงจุดตรวจวัดคุณภาพสิ่งแวดล้อม แสดงดังรูปที่ 3-1

**ระยะก่อสร้าง** ทำการตรวจวัดระหว่างเดือนมกราคม พ.ศ.2566 – เดือนเมษายน พ.ศ.2568 รายละเอียดของแผนการติดตามตรวจสอบคุณภาพสิ่งแวดล้อมแสดงดังตารางที่ 3-3 และรูปแสดงจุดตรวจวัดคุณภาพสิ่งแวดล้อม แสดงดังรูปที่ 3-1
