บทที่ 3

ผลการติดตามตรวจสอบคุณภาพสิ่งแวดล้อม

การติดตามตรวจสอบคุณภาพสิ่งแวดล้อม ของ โครงการ EASE พระราม 2 (ระยะดำเนินการ) นิติบุคคลอาคารชุด อีส พระราม 2 ดำเนินการจัดจ้าง บริษัท เอส.พี.เจ.ไซแอนติฟิก จำกัด โดยทำการตรวจวัดคุณภาพน้ำทิ้งและน้ำสระว่ายน้ำ บริเวณ พื้นที่โครงการ ระหว่างเดือนมกราคม – มิถุนายน พ.ศ.2566

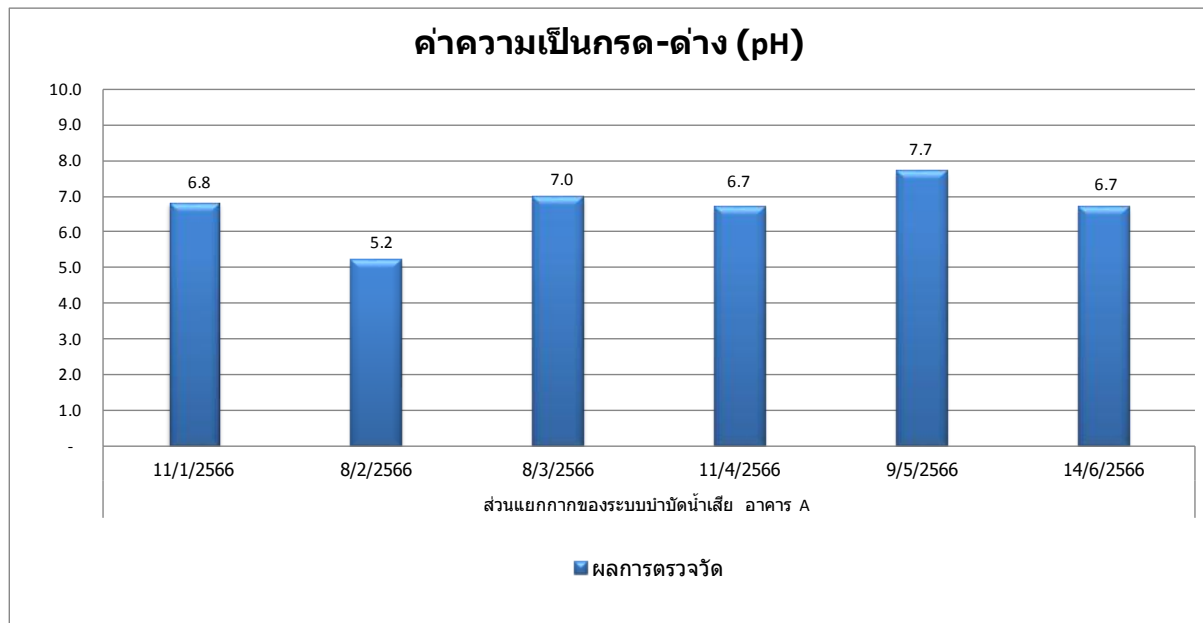
กราฟที่ 3-1 กราฟเปรียบเทียบผลการตรวจวัดคุณภาพน้ำทิ้งค่าความเป็นกรด-ด่าง (pH)
จากส่วนแยกกากของระบบบำบัดน้ำเสีย อาคาร A ระหว่างเดือนมกราคม - มิถุนายน พ.ศ.2566

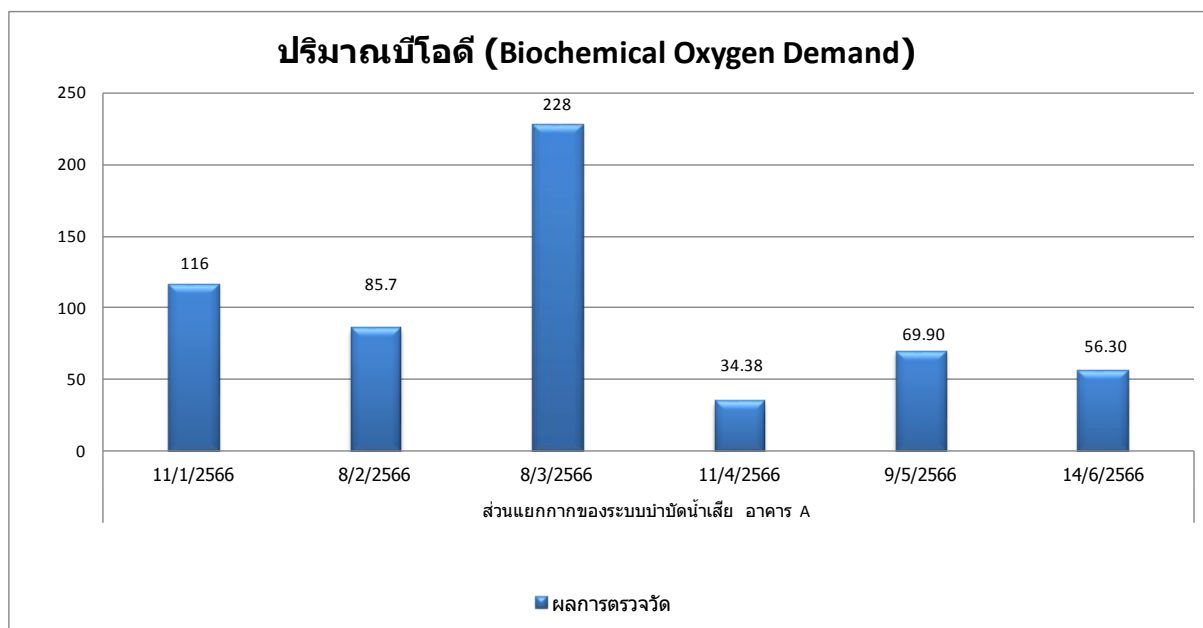
กราฟที่ 3-2 กราฟเปรียบเทียบผลการตรวจวัดปริมาณบีโอดี (Biochemical Oxygen Demand)
จากส่วนแยกกากของระบบบำบัดน้ำเสีย อาคาร A ระหว่างเดือนมกราคม - มิถุนายน พ.ศ.2566

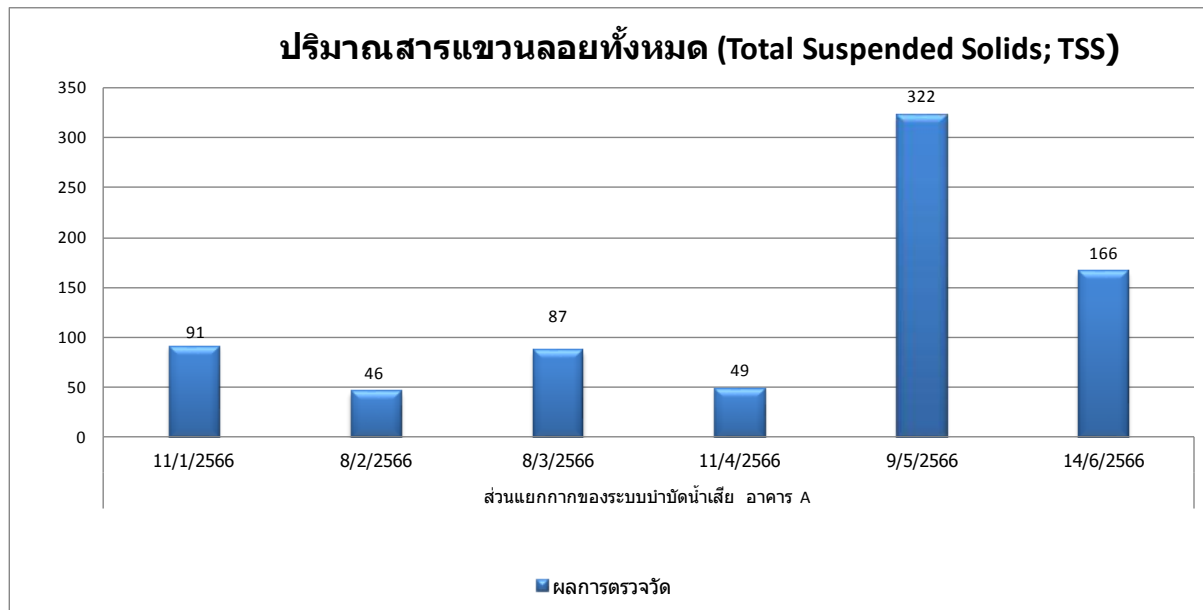
กราฟที่ 3-3 กราฟเปรียบเทียบผลการตรวจวัดปริมาณของแข็งแขวนลอยทั้งหมด (Total Suspended Solids)

จากส่วนแยกกากของระบบบำบัดน้ำเสีย อาคาร A ระหว่างเดือนมกราคม - มิถุนายน พ.ศ.2566

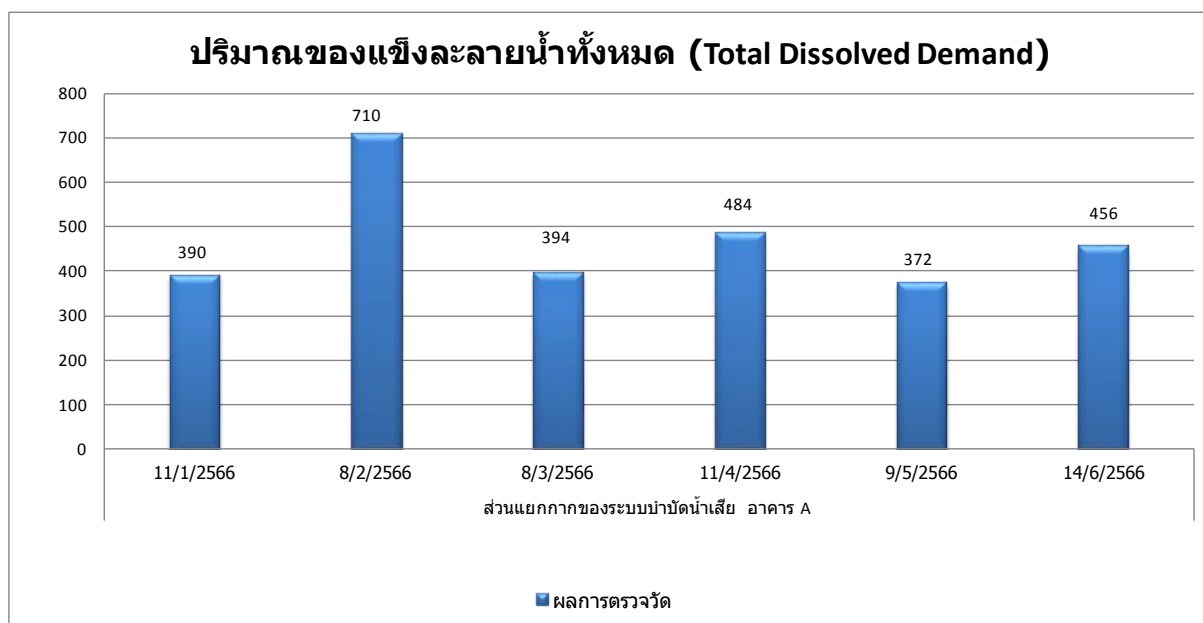
กราฟที่ 3-4 กราฟเปรียบเทียบผลการตรวจวัดปริมาณของแข็งละลายน้ำทั้งหมด (Total Dissolved Demand)

จากส่วนแยกกากของระบบบำบัดน้ำเสีย อาคาร A ระหว่างเดือนมกราคม - มิถุนายน พ.ศ.2566

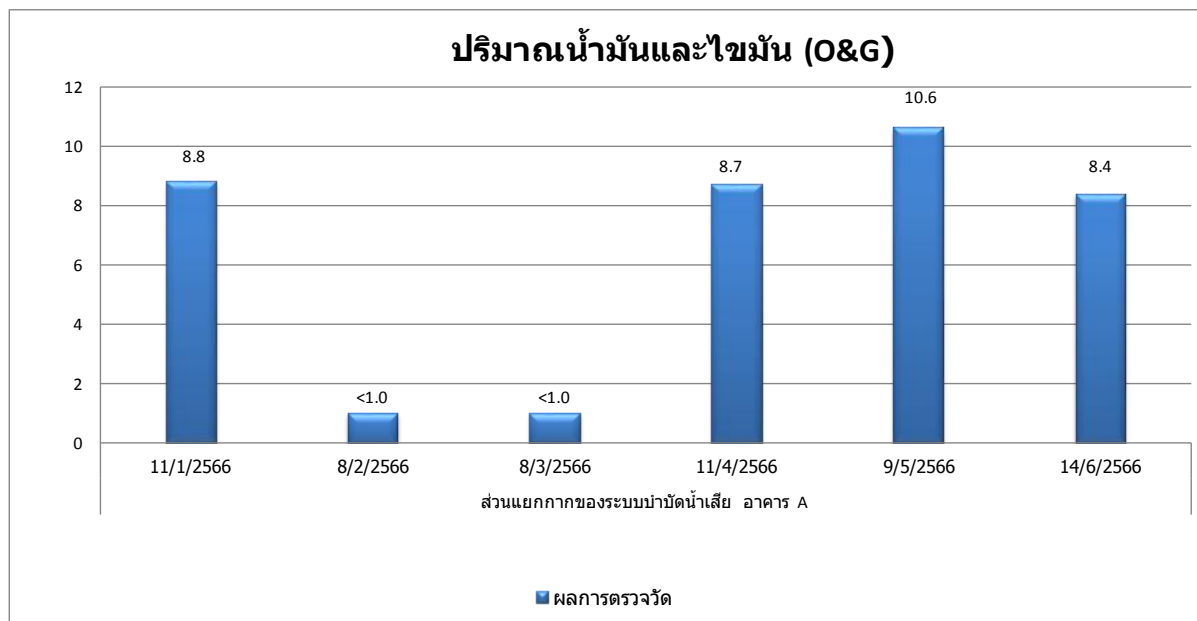
กราฟที่ 3-5 กราฟเปรียบเทียบผลการตรวจวัดปริมาณน้ำมันและไขมัน (Oil&Grease)

จากส่วนแยกกากของระบบบำบัดน้ำเสีย อาคาร A ระหว่างเดือนมกราคม - มิถุนายน พ.ศ.2566

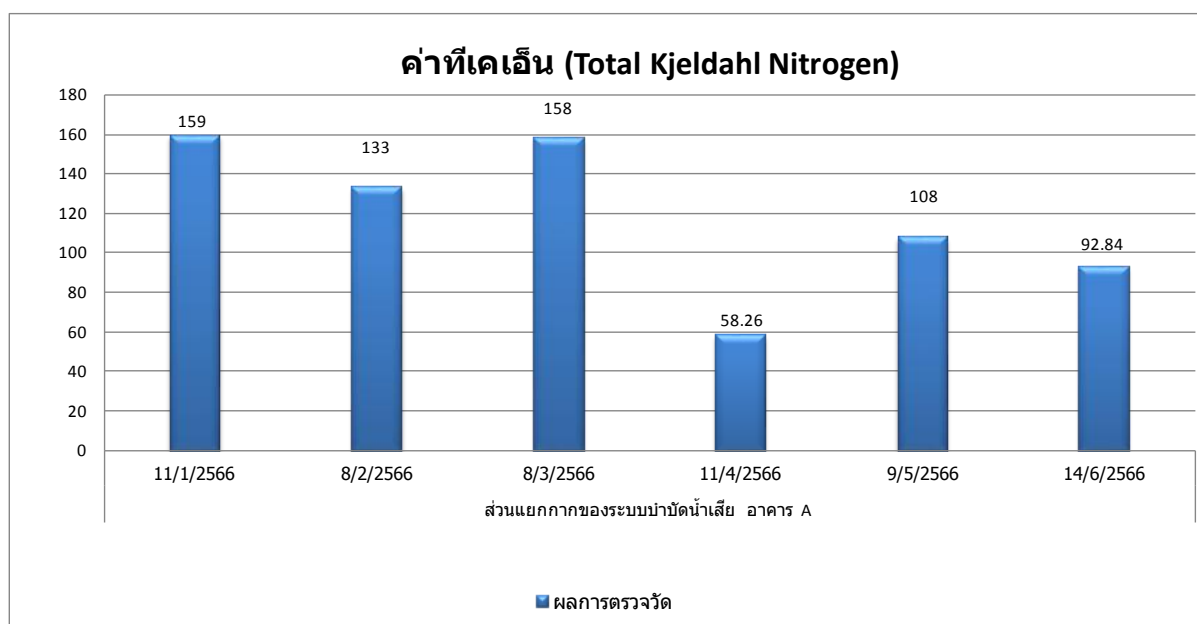
กราฟที่ 3-6 กราฟเปรียบเทียบผลการตรวจวัด ค่าทีเคเอ็น (Total Kjeldahl Nitrogen)

จากส่วนแยกกากของระบบบำบัดน้ำเสีย อาคาร A ระหว่างเดือนมกราคม - มิถุนายน พ.ศ.2566

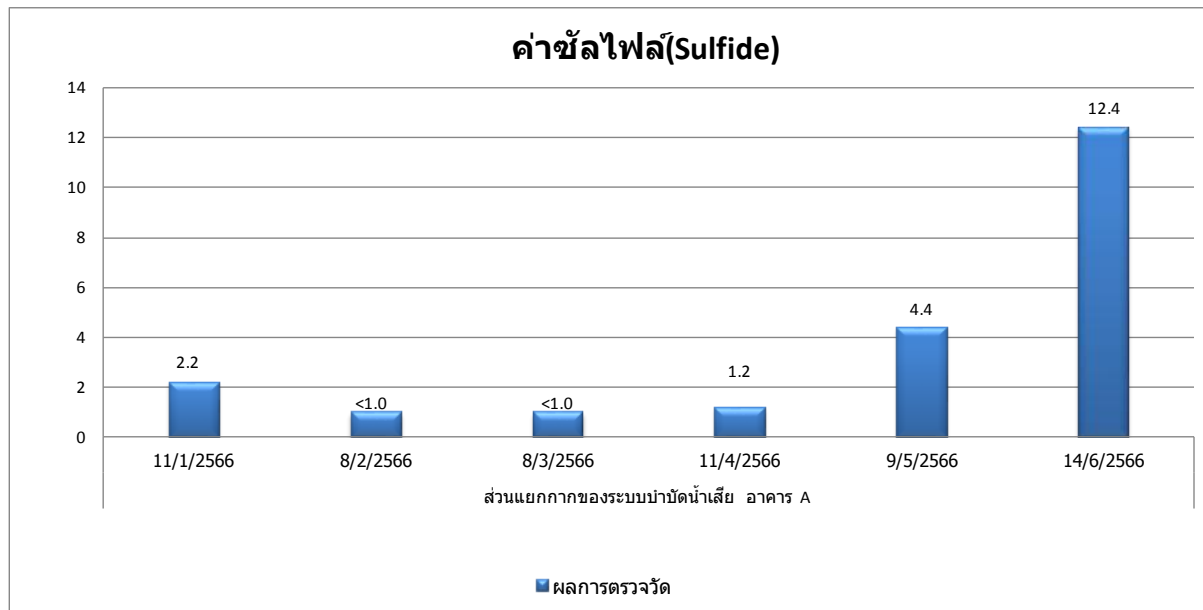
กราฟที่ 3-7 กราฟเปรียบเทียบผลการตรวจวัด ปริมาณซัลไฟด์ (Sulfide)

จากส่วนแยกกากของระบบบำบัดน้ำเสีย อาคาร A ระหว่างเดือนมกราคม - มิถุนายน พ.ศ.2566

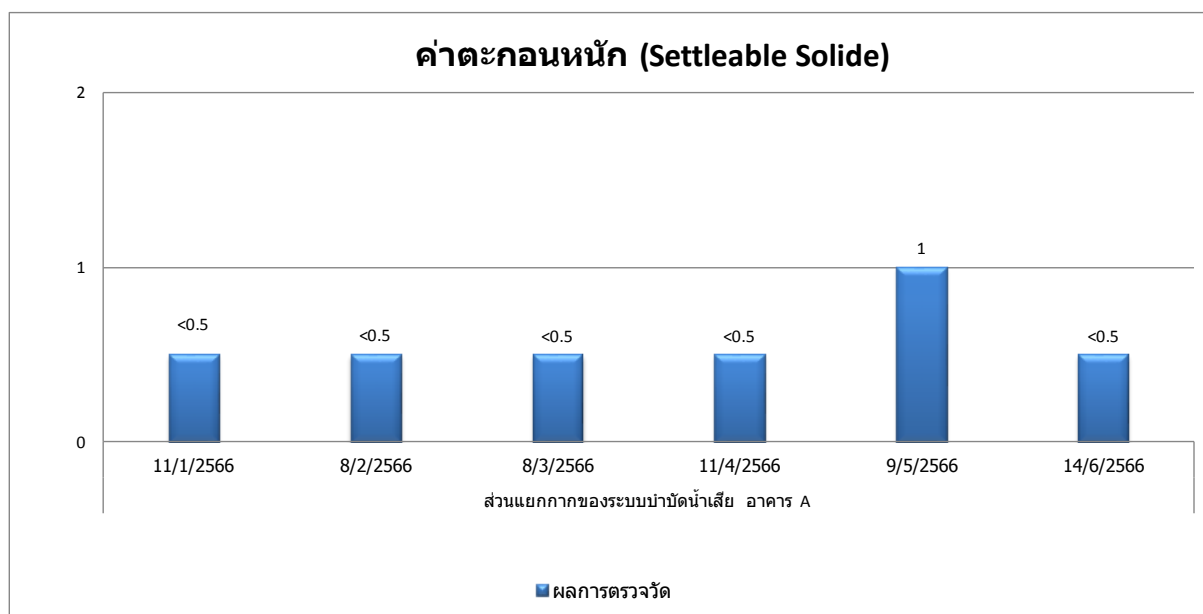
กราฟที่ 3-8 กราฟเปรียบเทียบผลการตรวจวัดปริมาณตะกอนหนัก (Settleable Solids)

จากส่วนแยกกากของระบบบำบัดน้ำเสีย อาคาร A ระหว่างเดือนมกราคม - มิถุนายน พ.ศ.2566

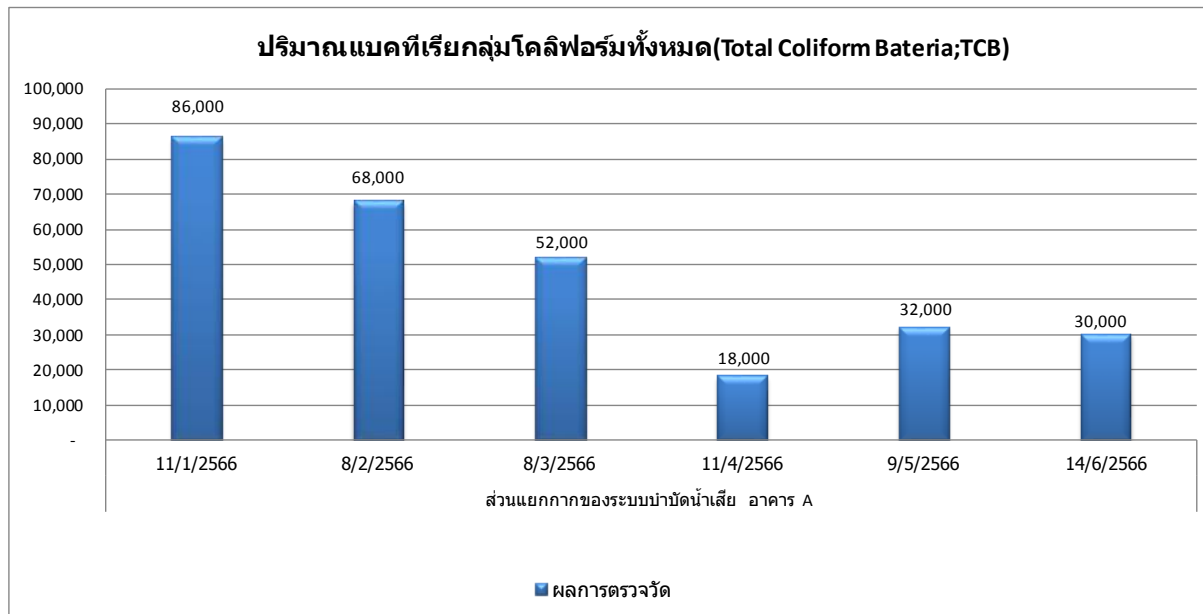
กราฟที่ 3-9 กราฟเปรียบเทียบผลการตรวจวัดปริมาณโคลิฟอร์มแบคทีเรียทั้งหมด (Total Coliform Bacteria)

จากส่วนแยกกากของระบบบำบัดน้ำเสีย อาคาร A ระหว่างเดือนมกราคม – มิถุนายน พ.ศ.2566

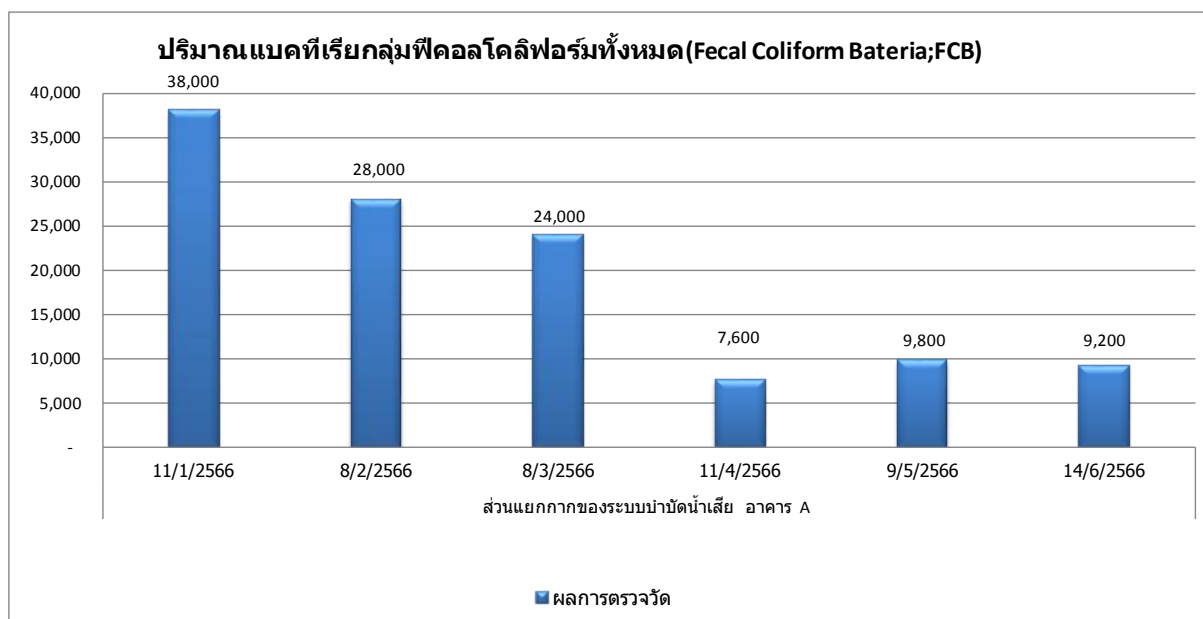
กราฟที่ 3-10 กราฟเปรียบเทียบผลการตรวจวัดปริมาณฟีคอลโคลิฟอร์มแบคทีเรียทั้งหมด (Fecal Coliform Bacteria)

จากส่วนแยกกากของระบบบำบัดน้ำเสีย อาคาร A ระหว่างเดือนมกราคม – มิถุนายน พ.ศ.2566

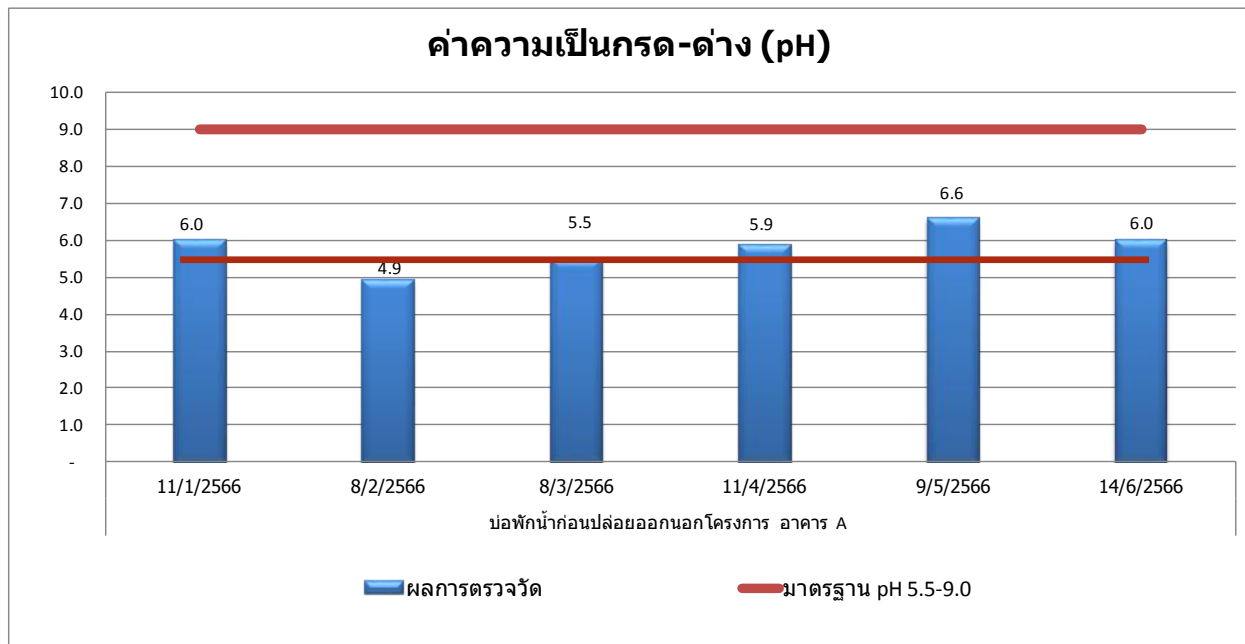
กราฟที่ 3-11 กราฟเปรียบเทียบผลการตรวจวัดคุณภาพน้ำที่ค่าความเป็นกรด-ด่าง (pH)

จากบ่อพักน้ำก่อนปล่อยออกนอกโครงการ อาคาร A ระหว่างเดือนมกราคม - มิถุนายน พ.ศ.2566

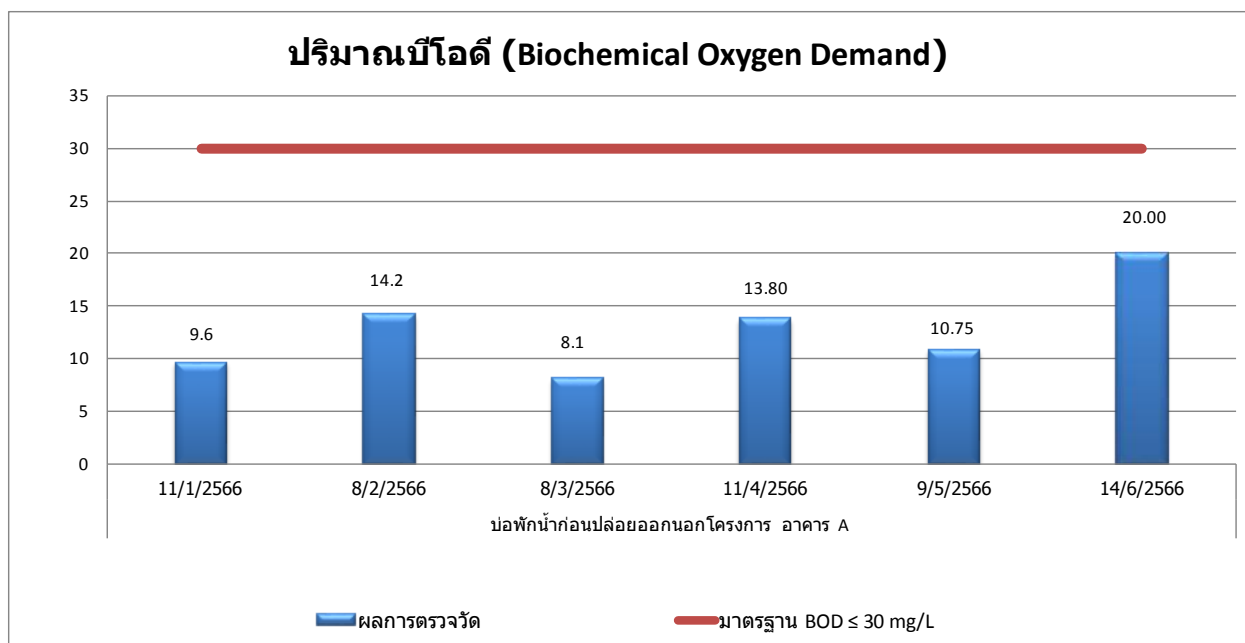
กราฟที่ 3-12 กราฟเปรียบเทียบผลการตรวจวัดปริมาณบีโอดี (Biochemical Oxygen Demand)

จากบ่อพักน้ำก่อนปล่อยออกนอกโครงการ อาคาร A ระหว่างเดือนมกราคม - มิถุนายน พ.ศ.2566

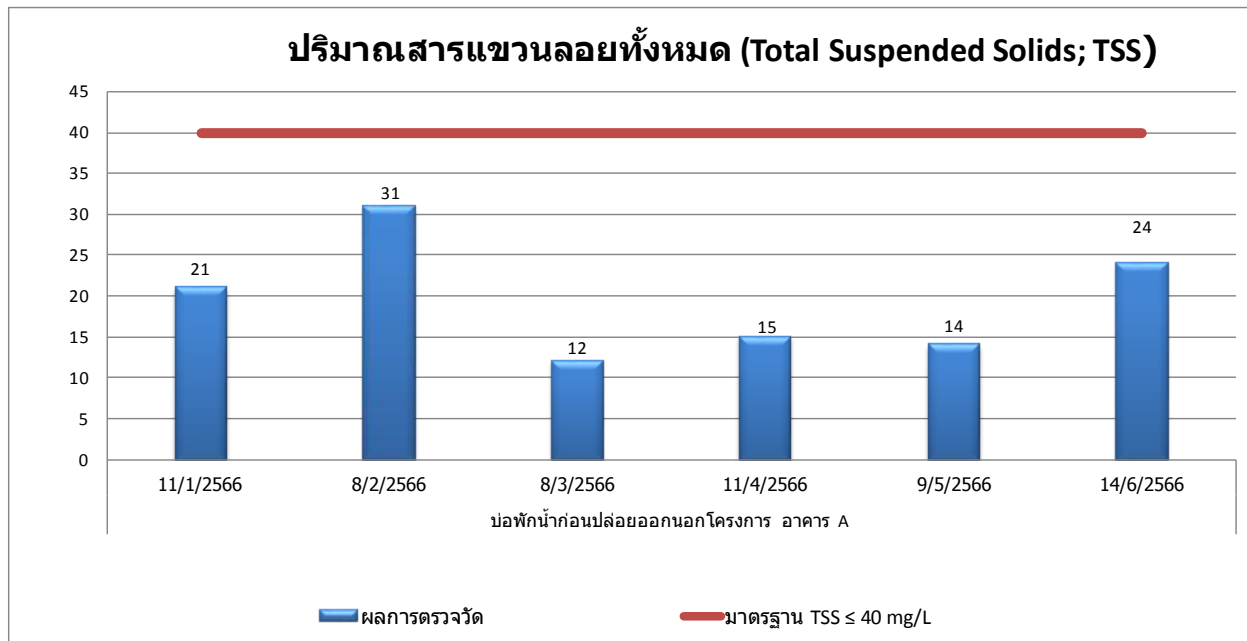
กราฟที่ 3-13 กราฟเปรียบเทียบผลการตรวจวัดปริมาณของแข็งแขวนลอยทั้งหมด (Total Suspended Solids) จากบ่อบำบัดน้ำก่อนปล่อยออกนอกโครงการ อาคาร A ระหว่างเดือนมกราคม - มิถุนายน พ.ศ.2566

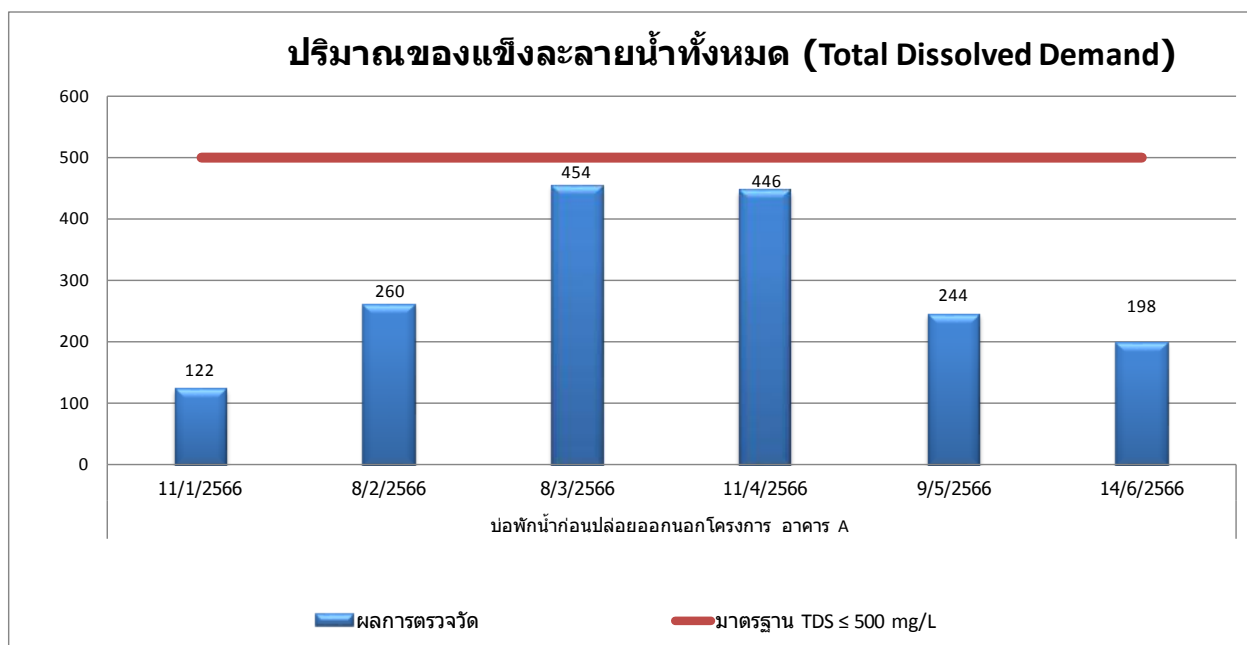
กราฟที่ 3-14 กราฟเปรียบเทียบผลการตรวจวัดปริมาณของแข็งละลายน้ำทั้งหมด (Total Dissolved Demand) จากบ่อบำบัดน้ำก่อนปล่อยออกนอกโครงการ อาคาร A ระหว่างเดือนมกราคม - มิถุนายน พ.ศ.2566

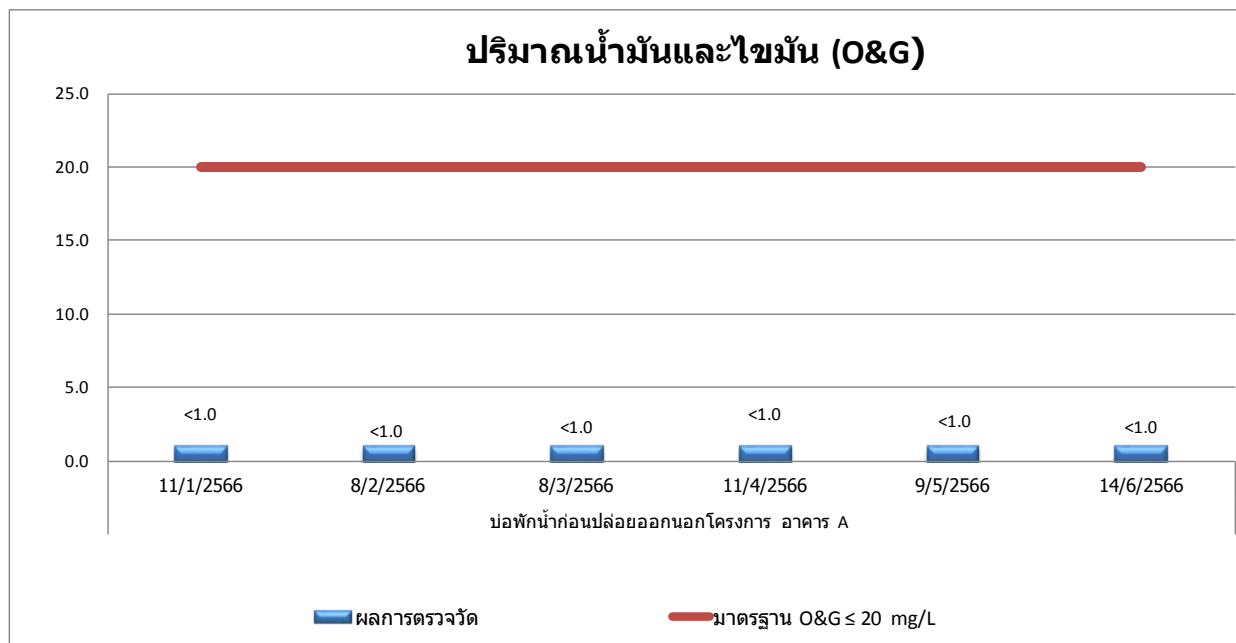
กราฟที่ 3-15 กราฟเปรียบเทียบผลการตรวจวัดปริมาณน้ำมันและไขมัน (Oil&Grease)

จากบ่อพักน้ำก่อนปล่อยออกนอกโครงการ อาคาร A ระหว่างเดือนมกราคม - มิถุนายน พ.ศ.2566

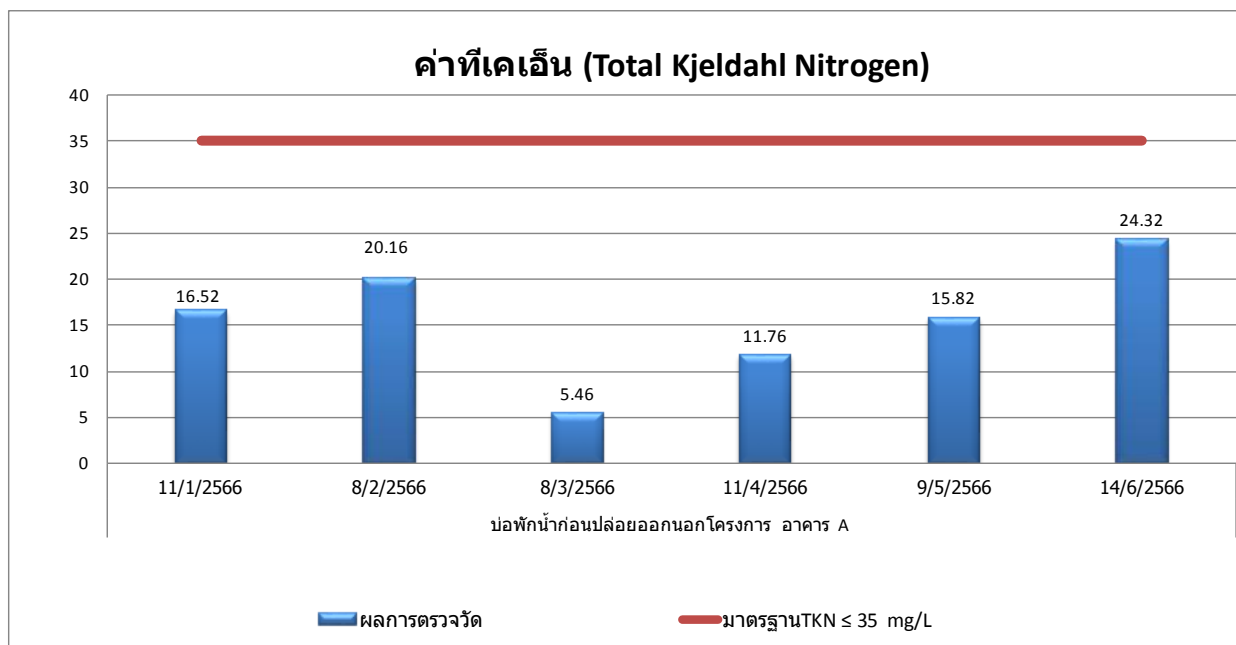
กราฟที่ 3-16 กราฟเปรียบเทียบผลการตรวจวัด ค่าที่เคเอ็น (Total Kjeldahl Nitrogen)

จากบ่อพักน้ำก่อนปล่อยออกนอกโครงการ อาคาร A ระหว่างเดือนมกราคม - มิถุนายน พ.ศ.2566

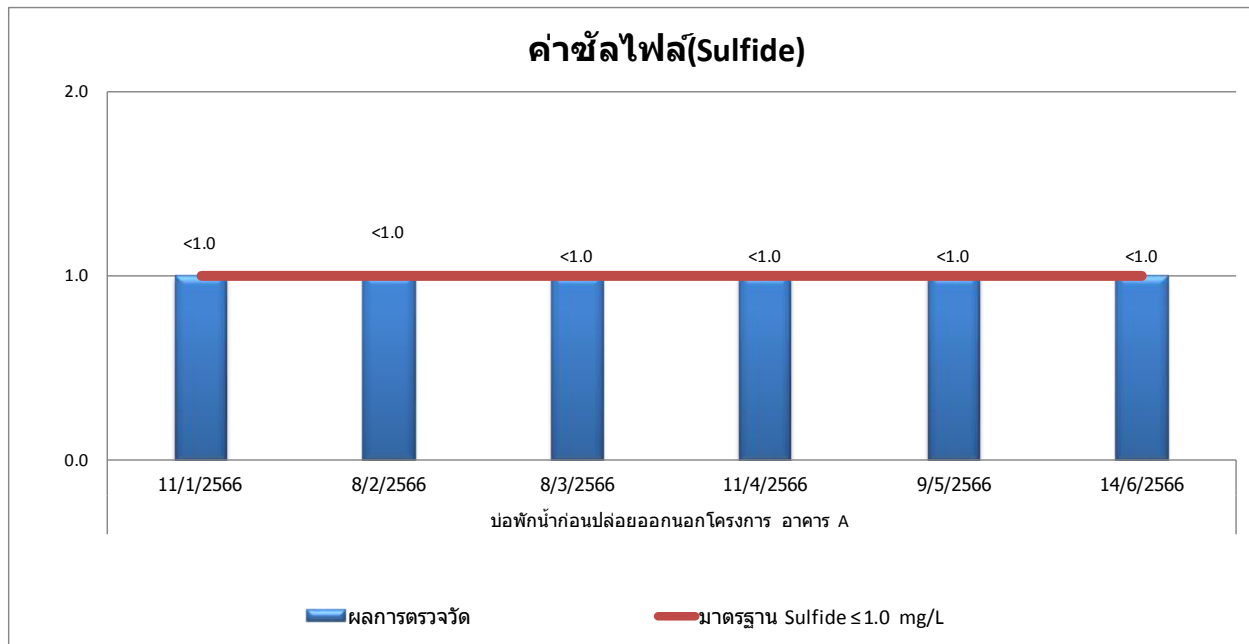
กราฟที่ 3-17 กราฟเปรียบเทียบผลการตรวจวัด ปริมาณซัลไฟด์ (Sulfide)

จากบ่อพักน้ำก่อนปล่อยออกนอกโครงการ อาคาร A ระหว่างเดือนมกราคม - มิถุนายน พ.ศ.2566

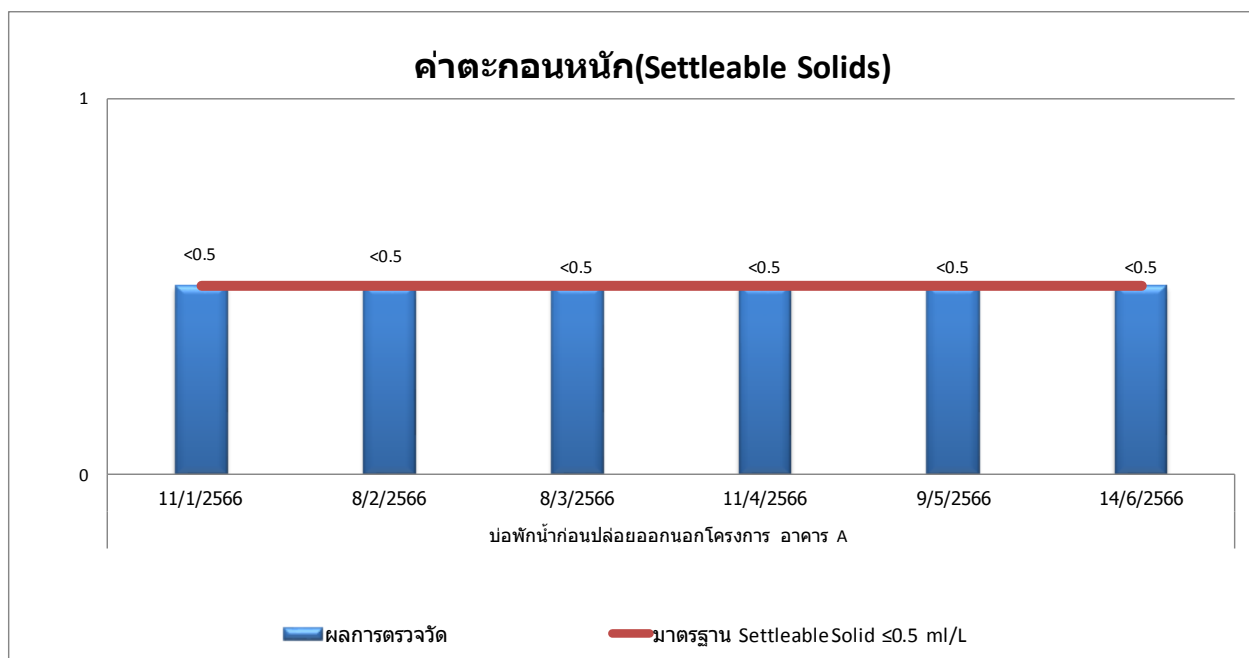
กราฟที่ 3-18 กราฟเปรียบเทียบผลการตรวจวัดปริมาณตะกอนหนัก (Settleable Solids)

จากบ่อพักน้ำก่อนปล่อยออกนอกโครงการ อาคาร A ระหว่างเดือนมกราคม - มิถุนายน พ.ศ.2566

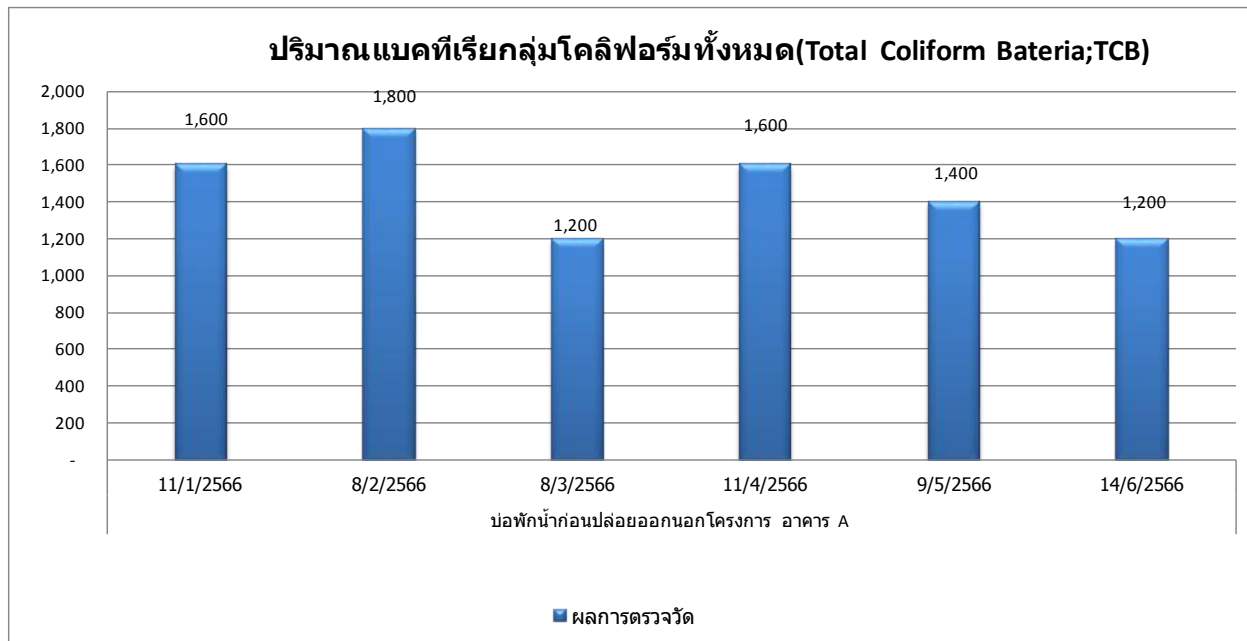
กราฟที่ 3-19 กราฟเปรียบเทียบผลการตรวจวัดปริมาณโคลิฟอร์มแบคทีเรียทั้งหมด (Total Coliform Bacteria)

จากบ่อพักน้ำก่อนปล่อยออกนอกโครงการ อาคาร A ระหว่างเดือนมกราคม - มิถุนายน พ.ศ.2566

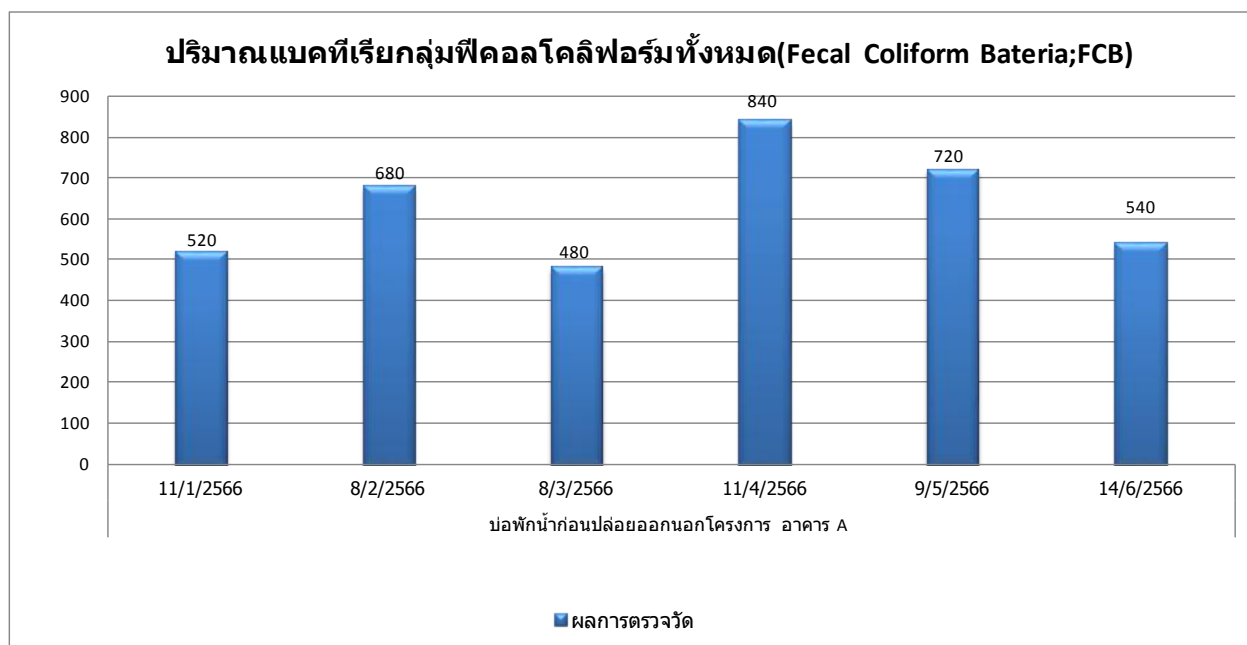
กราฟที่ 3-20 กราฟเปรียบเทียบผลการตรวจวัดปริมาณฟีคอลโคลิฟอร์มแบคทีเรียทั้งหมด (Fecal Coliform Bacteria)

จากบ่อพักน้ำก่อนปล่อยออกนอกโครงการ อาคาร A ระหว่างเดือนมกราคม - มิถุนายน พ.ศ.2566

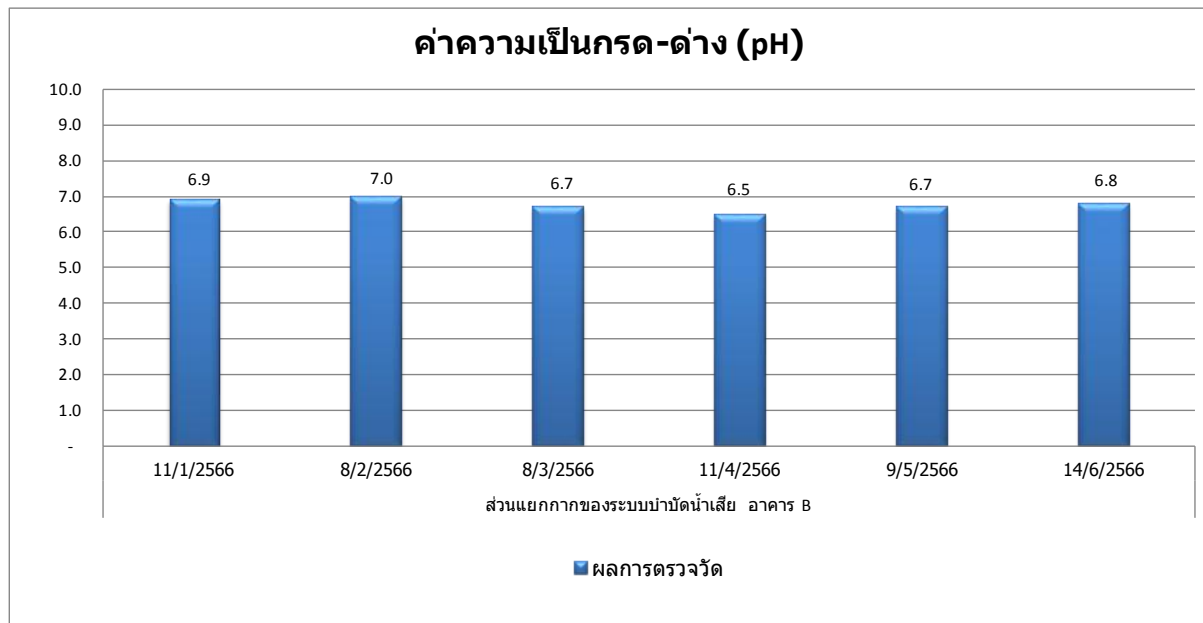
กราฟที่ 3-21 กราฟเปรียบเทียบผลการตรวจวัดคุณภาพน้ำทิ้งค่าความเป็นกรด-ด่าง (pH)
จากส่วนแยกกากของระบบบำบัดน้ำเสีย อาคาร B ระหว่างเดือนมกราคม - มิถุนายน พ.ศ.2566

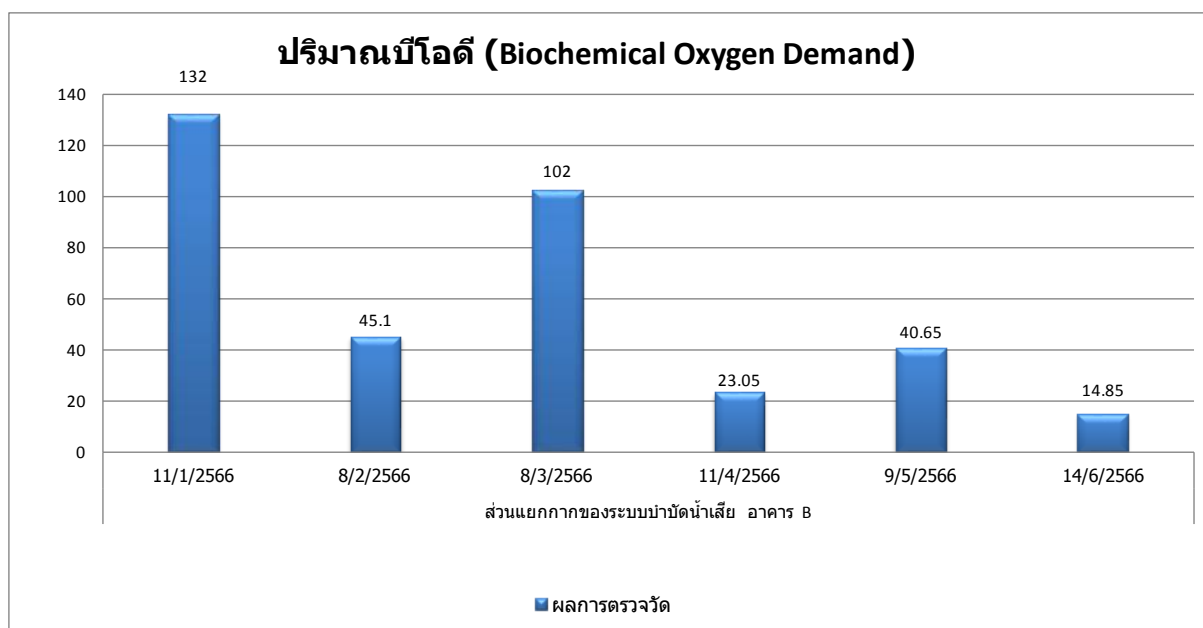
กราฟที่ 3-22 กราฟเปรียบเทียบผลการตรวจวัดปริมาณบีโอดี (Biochemical Oxygen Demand)
จากส่วนแยกกากของระบบบำบัดน้ำเสีย อาคาร B ระหว่างเดือนมกราคม - มิถุนายน พ.ศ.2566

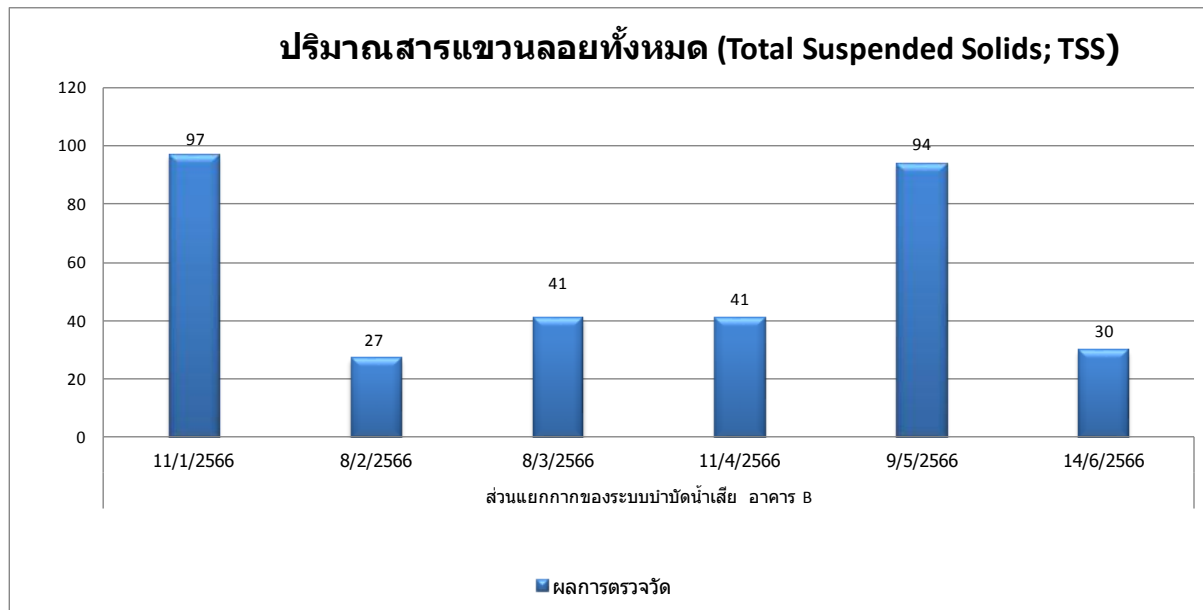
กราฟที่ 3-23 กราฟเปรียบเทียบผลการตรวจวัดปริมาณของแข็งแขวนลอยทั้งหมด (Total Suspended Solids)

จากส่วนแยกกากของระบบบำบัดน้ำเสีย อาคาร B ระหว่างเดือนมกราคม - มิถุนายน พ.ศ.2566

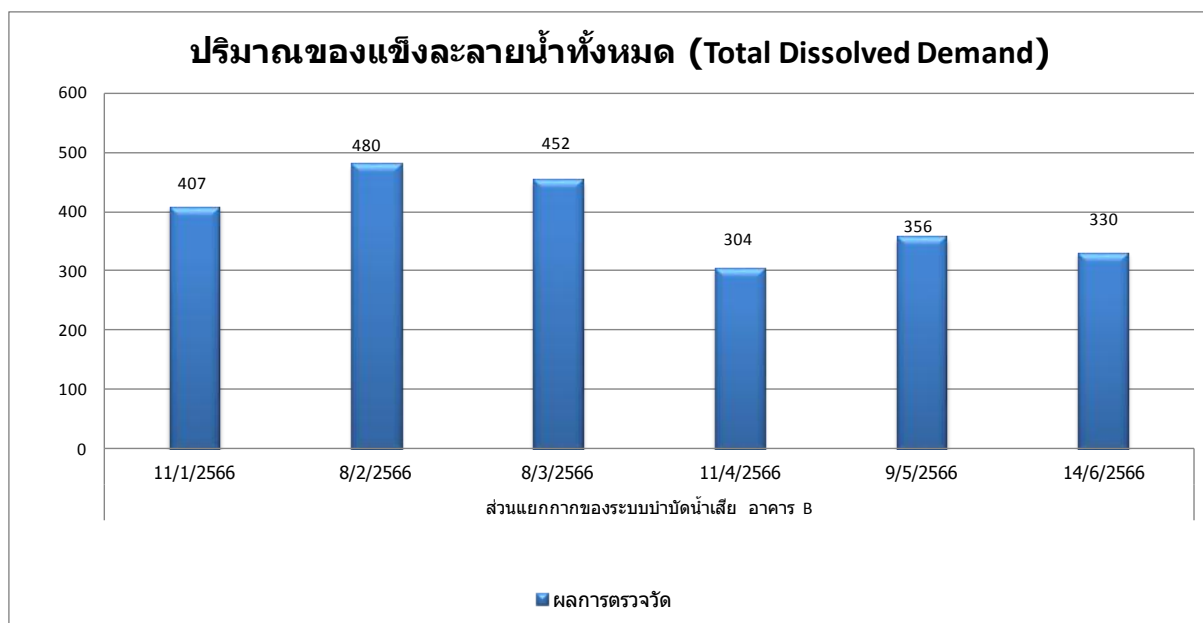
กราฟที่ 3-24 กราฟเปรียบเทียบผลการตรวจวัดปริมาณของแข็งละลายน้ำทั้งหมด (Total Dissolved Demand)

จากส่วนแยกกากของระบบบำบัดน้ำเสีย อาคาร B ระหว่างเดือนมกราคม - มิถุนายน พ.ศ.2566

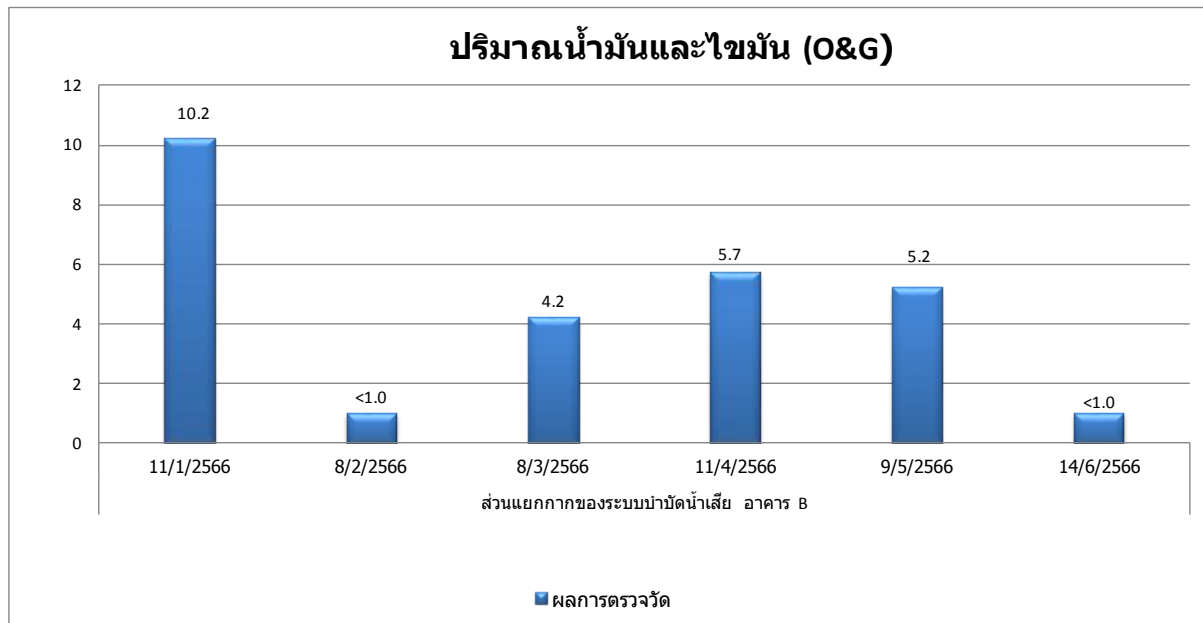
กราฟที่ 3-25 กราฟเปรียบเทียบผลการตรวจวัดปริมาณน้ำมันและไขมัน (Oil&Grease)

จากส่วนแยกกากของระบบบำบัดน้ำเสีย อาคาร B ระหว่างเดือนมกราคม – มิถุนายน พ.ศ.2566

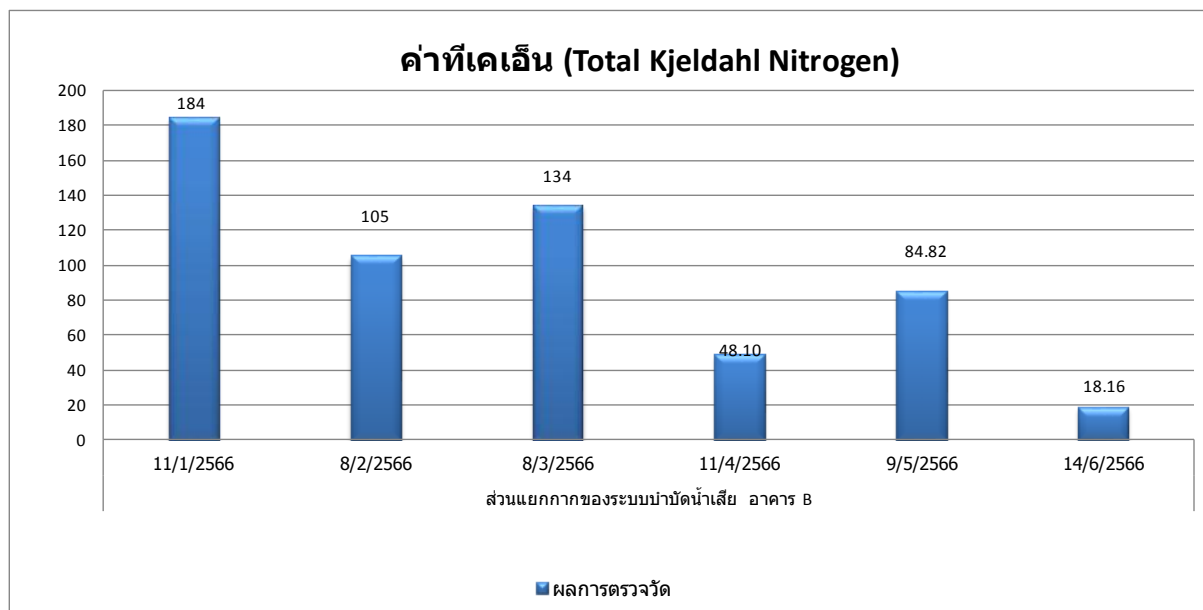
กราฟที่ 3-26 กราฟเปรียบเทียบผลการตรวจวัด ค่าทีเคเอ็น (Total Kjeldahl Nitrogen)

จากส่วนแยกกากของระบบบำบัดน้ำเสีย อาคาร B ระหว่างเดือนมกราคม – มิถุนายน พ.ศ.2566

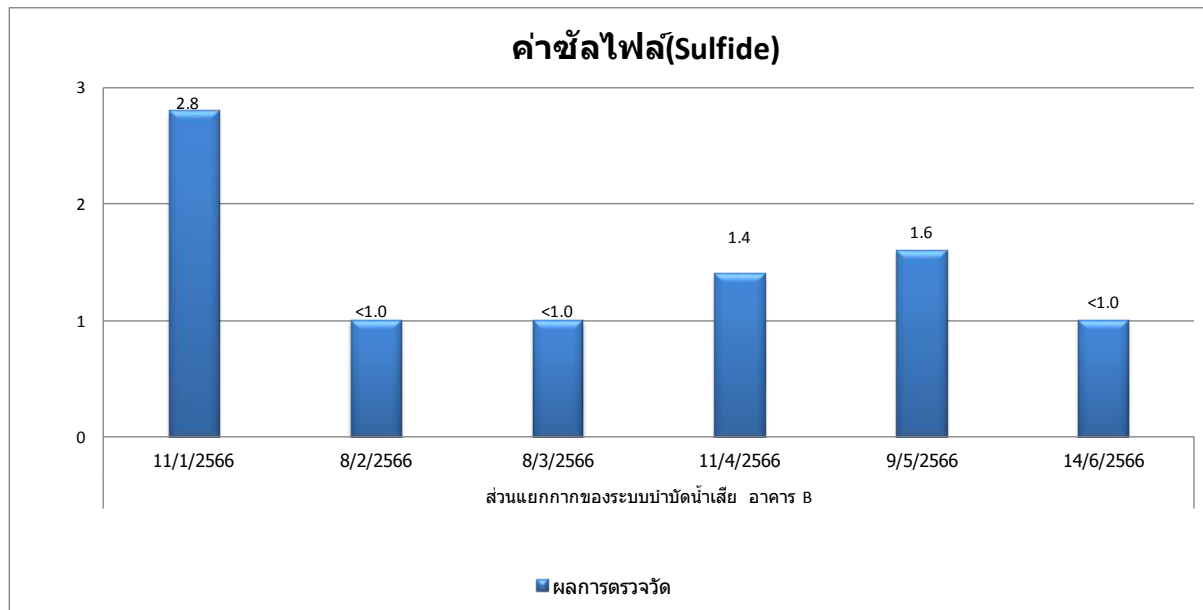
กราฟที่ 3-27 กราฟเปรียบเทียบผลการตรวจวัด ปริมาณซัลไฟด์ (Sulfide)

จากส่วนแยกกากของระบบบำบัดน้ำเสีย อาคาร B ระหว่างเดือนมกราคม - มิถุนายน พ.ศ.2566

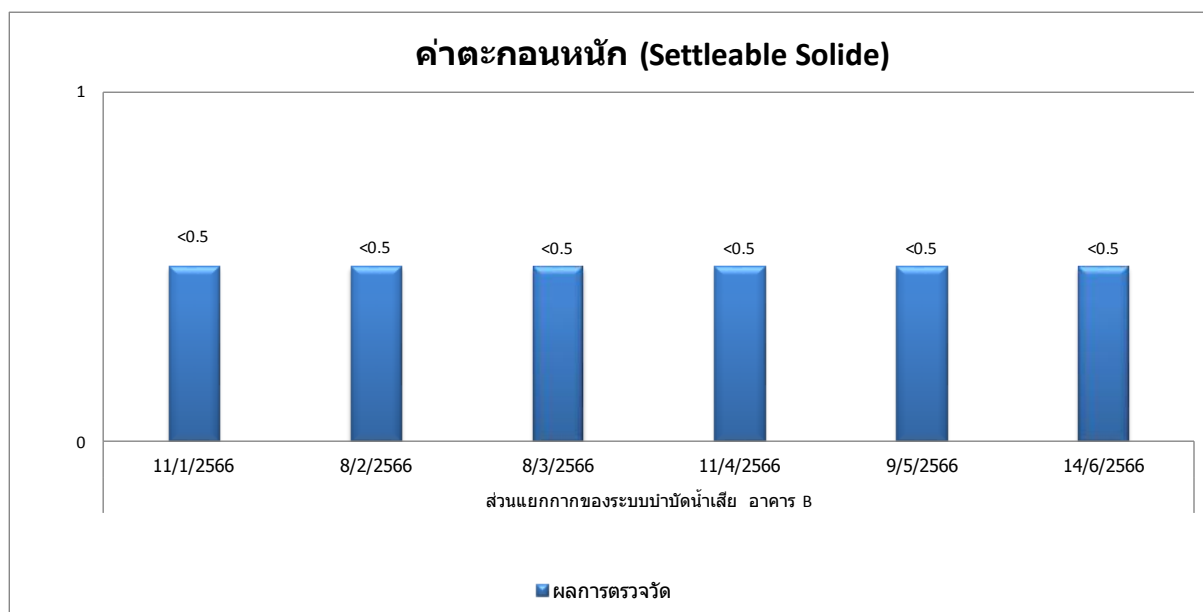
กราฟที่ 3-28 กราฟเปรียบเทียบผลการตรวจวัดปริมาณตะกอนหนัก (Settleable Solids)

จากส่วนแยกกากของระบบบำบัดน้ำเสีย อาคาร B ระหว่างเดือนมกราคม - มิถุนายน พ.ศ.2566
