บทที่ 3

ผลการติดตามตรวจสอบคุณภาพสิ่งแวดล้อม

การติดตามตรวจสอบคุณภาพสิ่งแวดล้อม ของ โครงการ EASE พระราม 2 (ระยะดำเนินการ) นิติบุคคลอาคารชุด อีส พระราม 2 ดำเนินการจัดจ้าง บริษัท เอส.พี.เจ.ไซแอนติฟิก จำกัด โดยทำการตรวจวัดคุณภาพน้ำทิ้งและน้ำสระว่ายน้ำ บริเวณ พื้นที่โครงการ ระหว่างเดือนมกราคม – มิถุนายน พ.ศ.2566

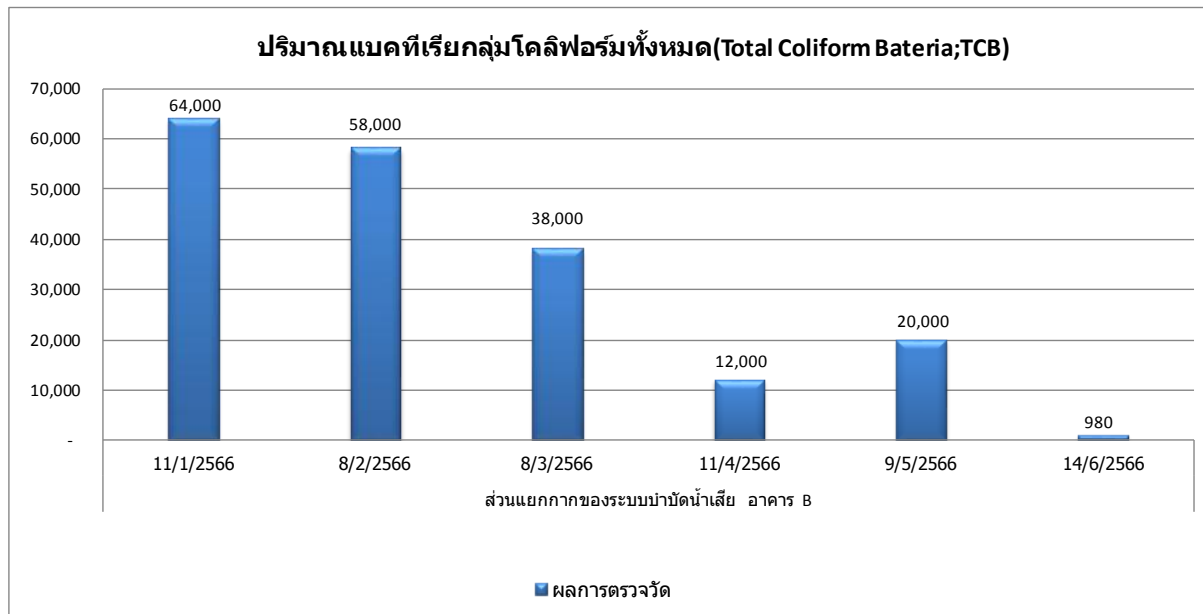
กราฟที่ 3-29 กราฟเปรียบเทียบผลการตรวจวัดปริมาณโคลิฟอร์มแบคทีเรียทั้งหมด (Total Coliform Bacteria)

จากส่วนแยกกากของระบบบำบัดน้ำเสีย อาคาร B ระหว่างเดือนมกราคม – มิถุนายน พ.ศ.2566

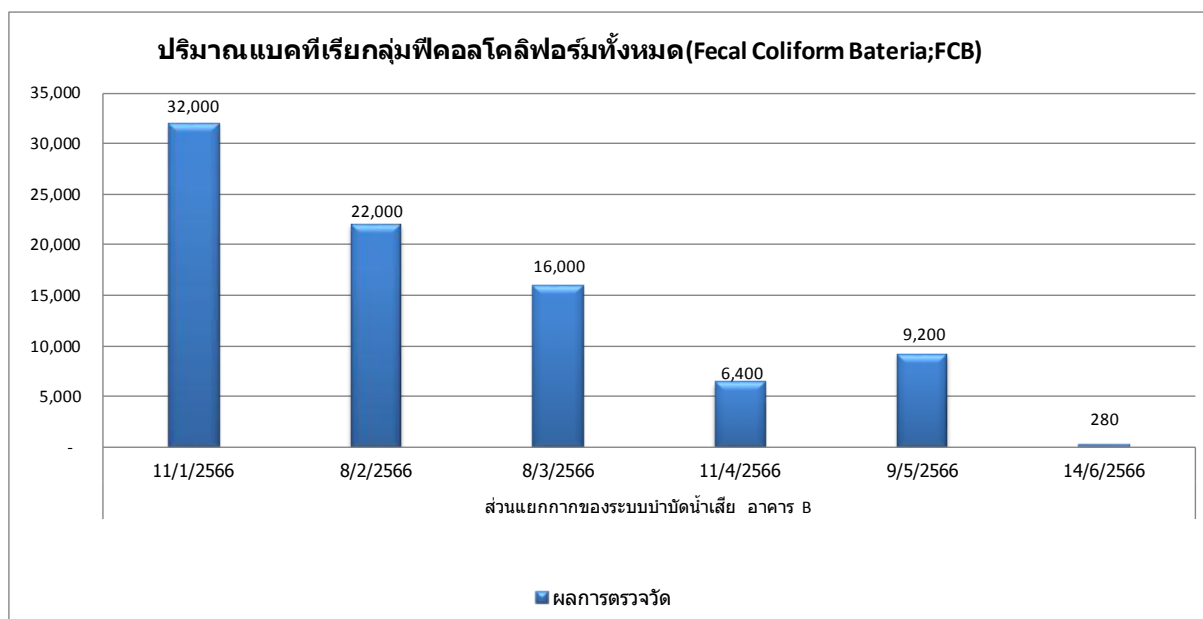
กราฟที่ 3-30 กราฟเปรียบเทียบผลการตรวจวัดปริมาณฟีคัลโคลิฟอร์มแบคทีเรียทั้งหมด (Fecal Coliform Bacteria)

จากส่วนแยกกากของระบบบำบัดน้ำเสีย อาคาร B ระหว่างเดือนมกราคม – มิถุนายน พ.ศ.2566

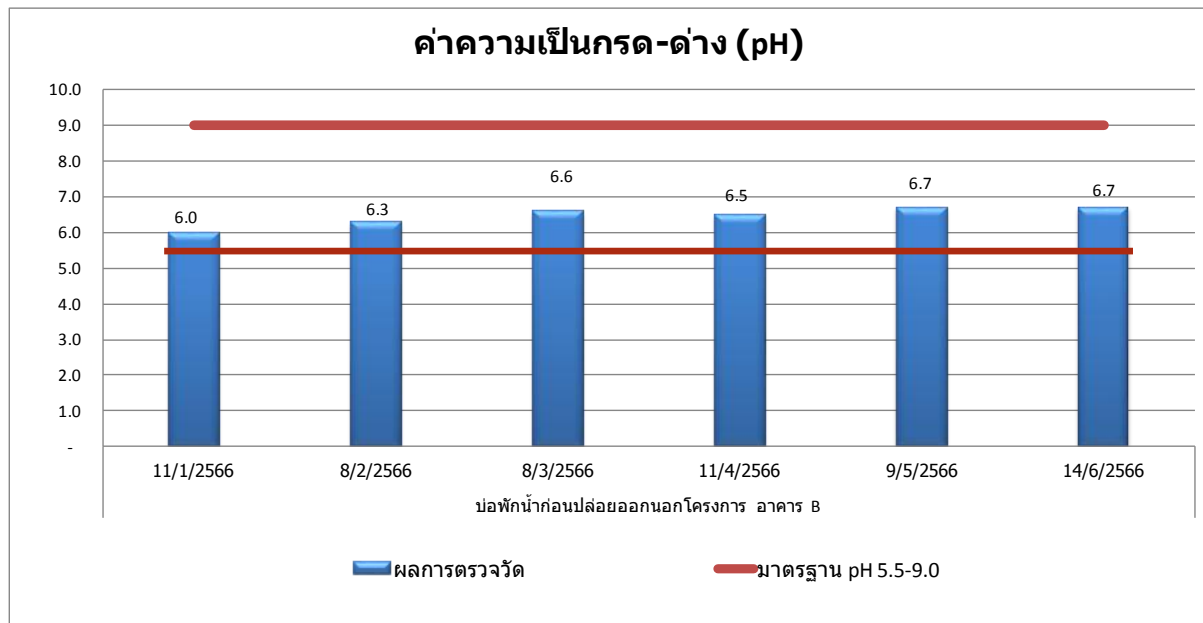
กราฟที่ 3-31 กราฟเปรียบเทียบผลการตรวจวัดคุณภาพน้ำทิ้งค่าความเป็นกรด-ด่าง (pH)

จากบ่อบำบัดน้ำก่อนปล่อยออกนอกโครงการ อาคาร B ระหว่างเดือนมกราคม - มิถุนายน พ.ศ.2566

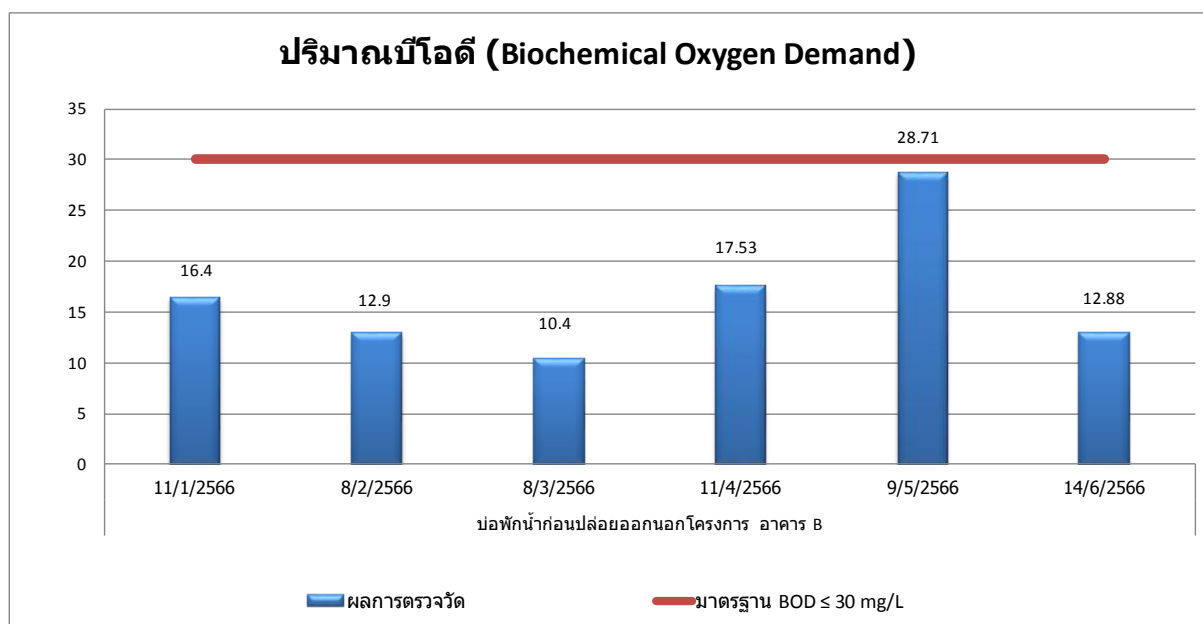
กราฟที่ 3-32 กราฟเปรียบเทียบผลการตรวจวัดปริมาณบีโอดี (Biochemical Oxygen Demand)

จากบ่อบำบัดน้ำก่อนปล่อยออกนอกโครงการ อาคาร B ระหว่างเดือนมกราคม - มิถุนายน พ.ศ.2566

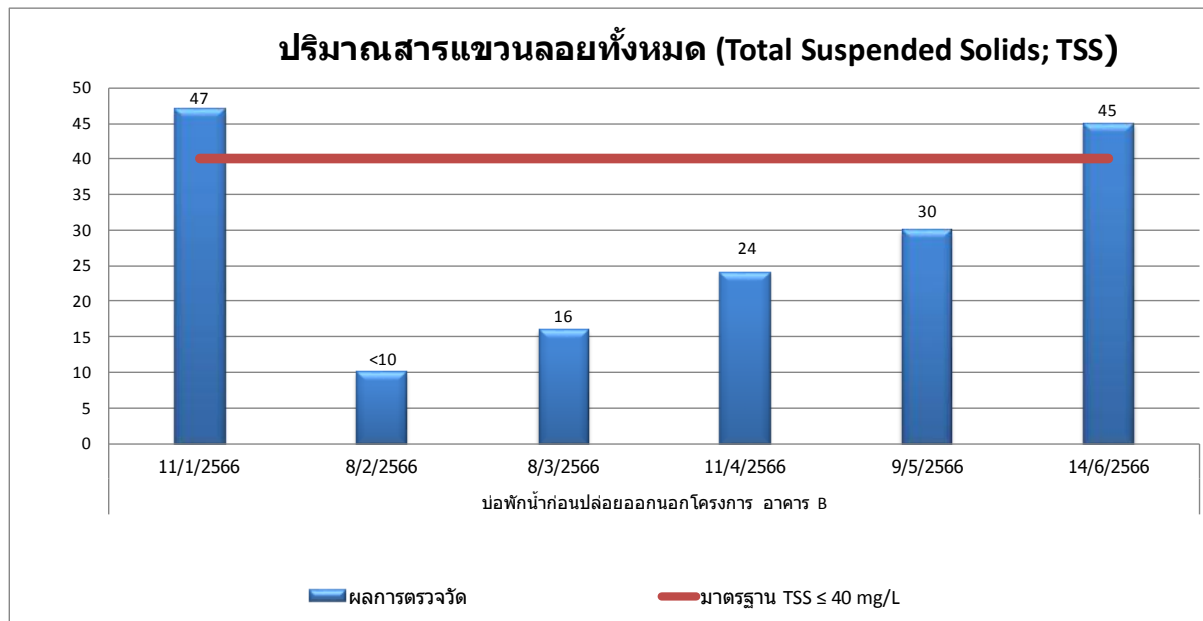
กราฟที่ 3-33 กราฟเปรียบเทียบผลการตรวจวัดปริมาณของแข็งแขวนลอยทั้งหมด (Total Suspended Solids) จากบ่อบำบัดน้ำก่อนปล่อยออกนอกโครงการ อาคาร B ระหว่างเดือนมกราคม - มิถุนายน พ.ศ.2566

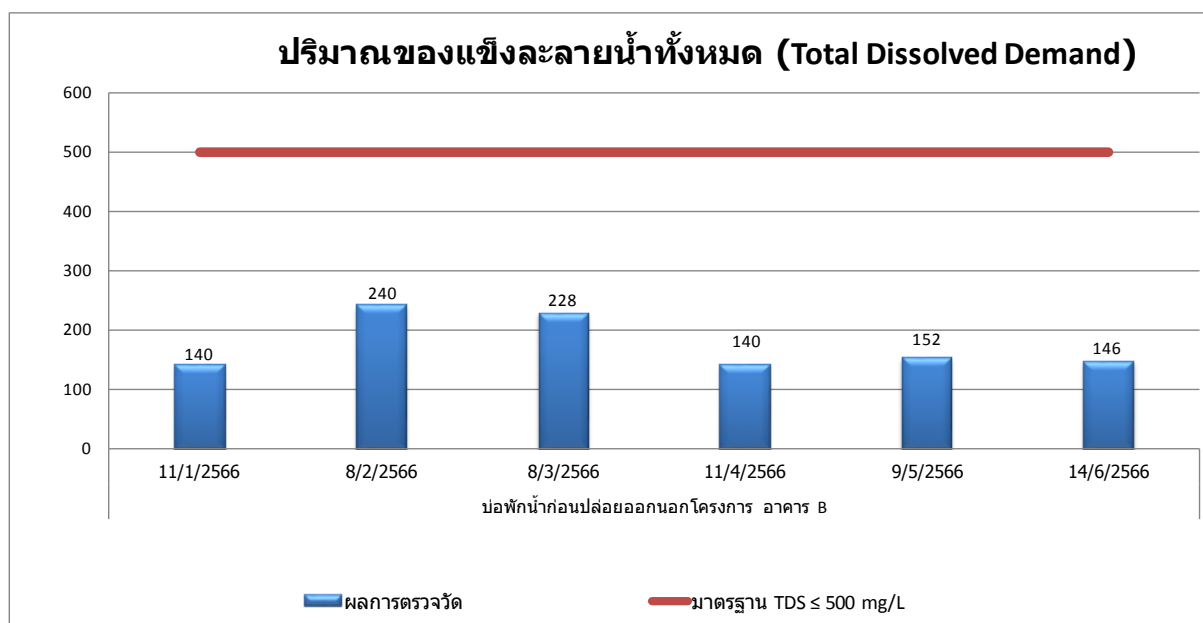
กราฟที่ 3-34 กราฟเปรียบเทียบผลการตรวจวัดปริมาณของแข็งละลายน้ำทั้งหมด (Total Dissolved Demand) จากบ่อบำบัดน้ำก่อนปล่อยออกนอกโครงการ อาคาร B ระหว่างเดือนมกราคม - มิถุนายน พ.ศ.2566

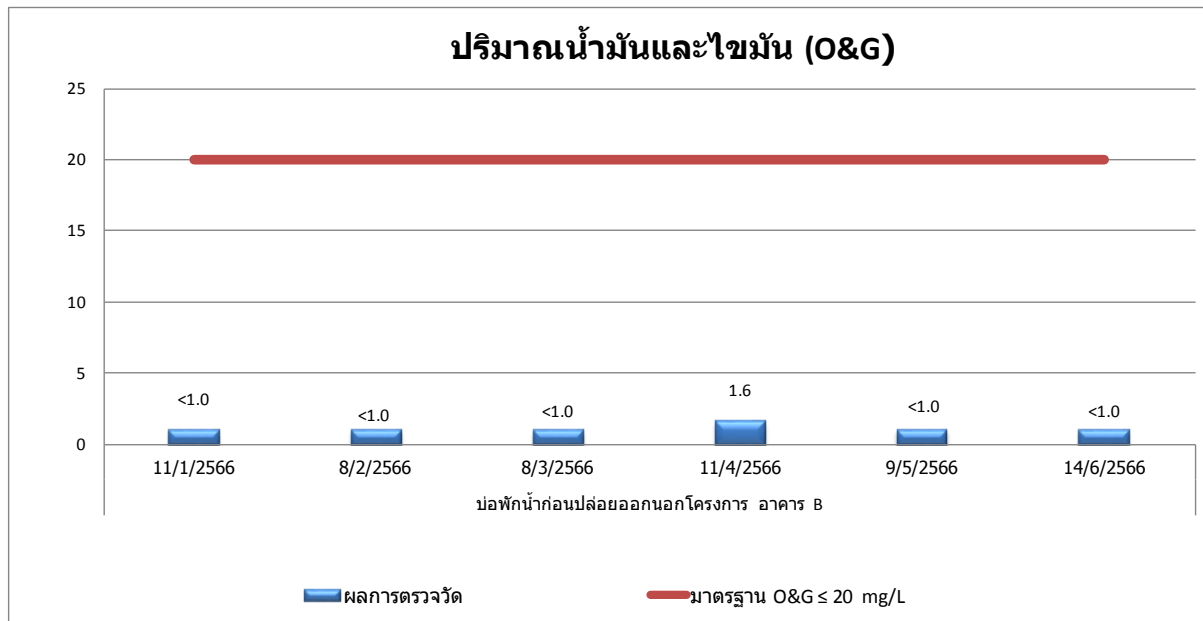
กราฟที่ 3-35 กราฟเปรียบเทียบผลการตรวจวัดปริมาณน้ำมันและไขมัน (Oil&Grease)

จากบ่อบำบัดน้ำก่อนปล่อยออกนอกโครงการ อาคาร B ระหว่างเดือนมกราคม - มิถุนายน พ.ศ.2566

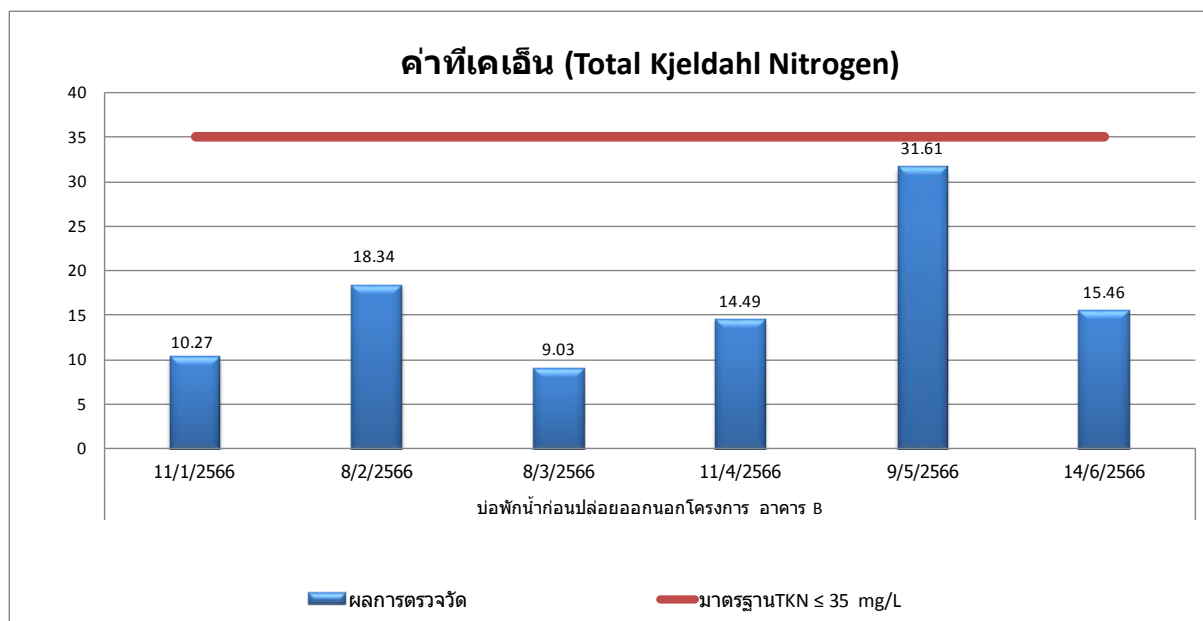
กราฟที่ 3-36 กราฟเปรียบเทียบผลการตรวจวัด ค่าที่เคเอ็น (Total Kjeldahl Nitrogen)

จากบ่อบำบัดน้ำก่อนปล่อยออกนอกโครงการ อาคาร B ระหว่างเดือนมกราคม - มิถุนายน พ.ศ.2566

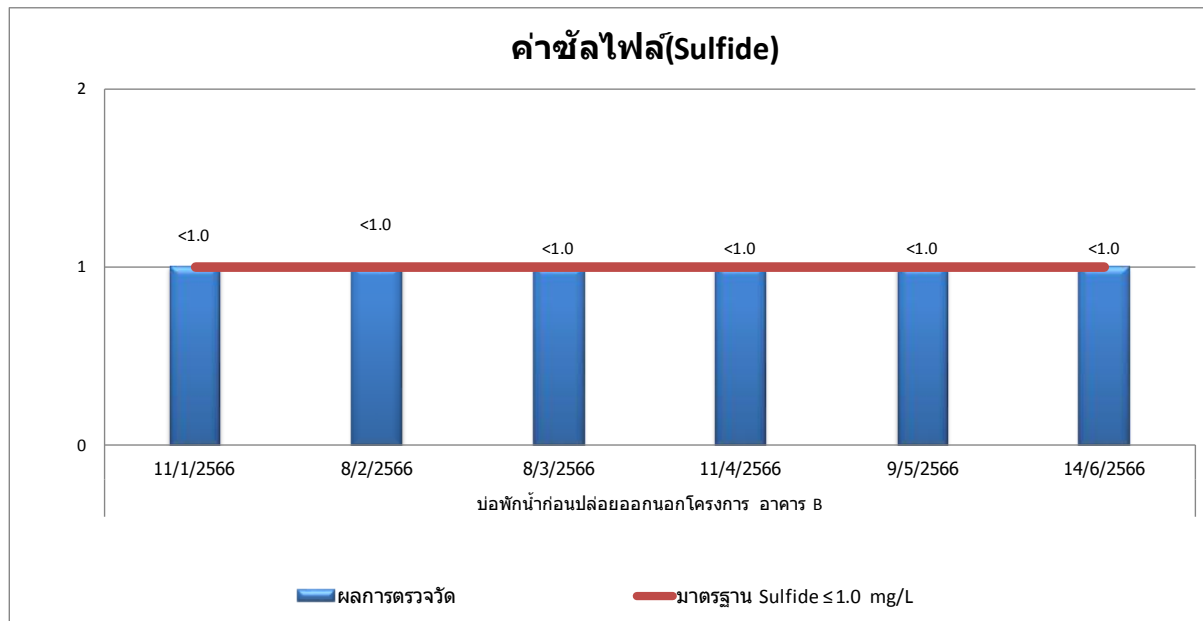
กราฟที่ 3-37 กราฟเปรียบเทียบผลการตรวจวัด ปริมาณซัลไฟด์ (Sulfide)

จากบ่อบำบัดน้ำก่อนปล่อยออกนอกโครงการ อาคาร B ระหว่างเดือนมกราคม - มิถุนายน พ.ศ.2566

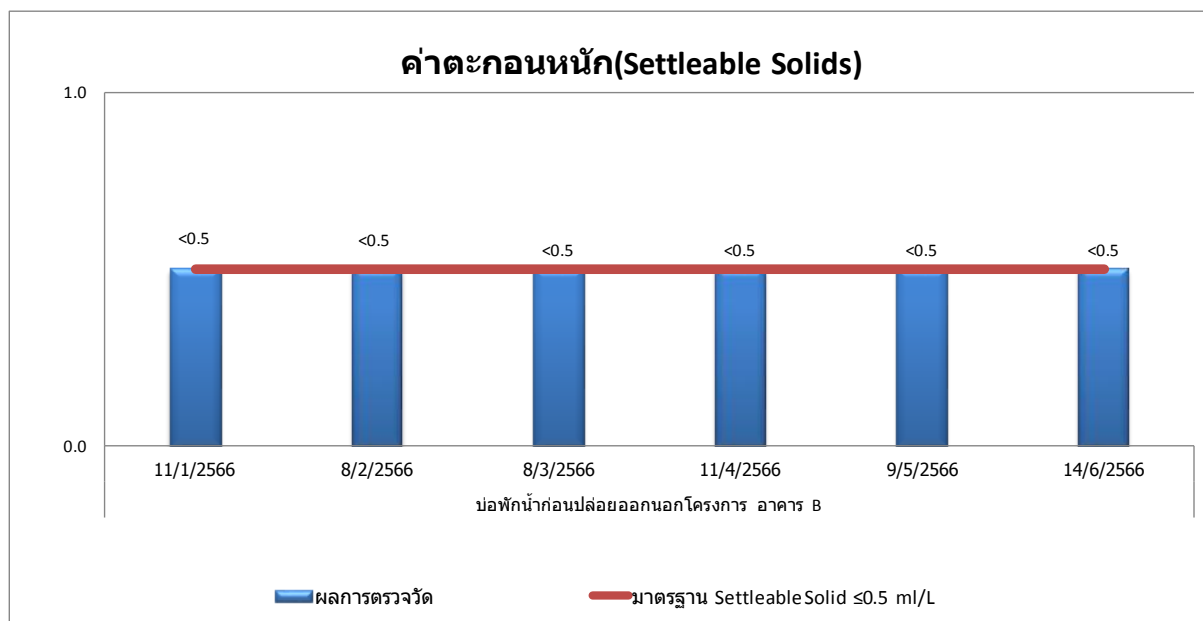
กราฟที่ 3-38 กราฟเปรียบเทียบผลการตรวจวัดปริมาณตะกอนหนัก (Settleable Solids)

จากบ่อบำบัดน้ำก่อนปล่อยออกนอกโครงการ อาคาร B ระหว่างเดือนมกราคม - มิถุนายน พ.ศ.2566

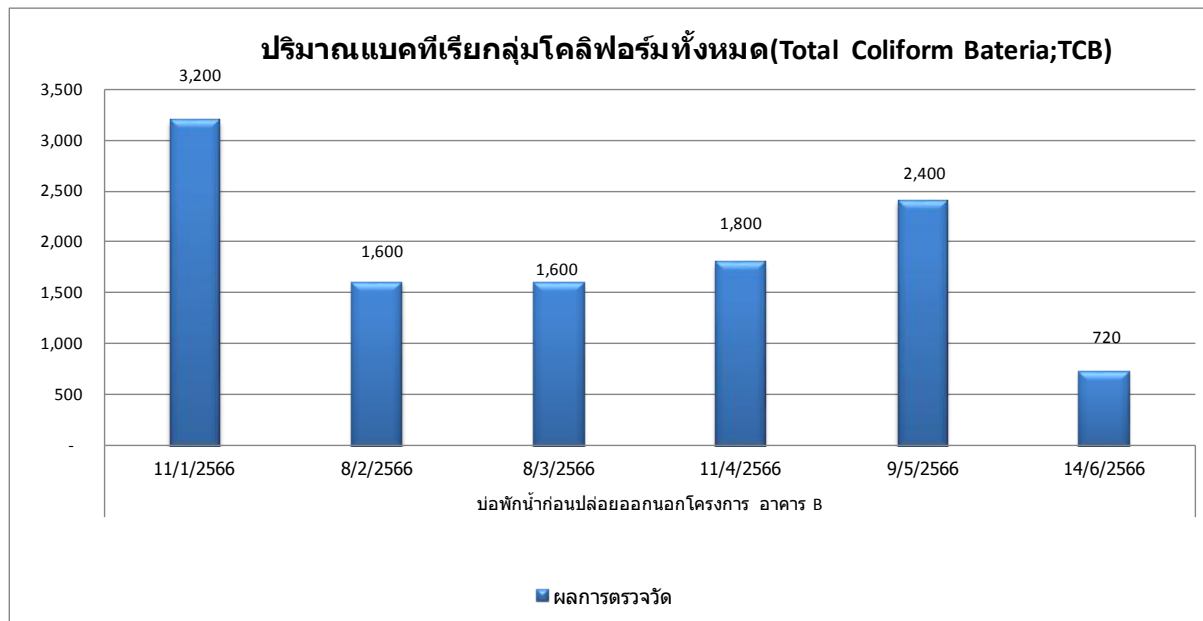
กราฟที่ 3.39 กราฟเปรียบเทียบผลการตรวจวัดปริมาณโคลิฟอร์มแบคทีเรียทั้งหมด (Total Coliform Bacteria) จากบ่อบำบัดน้ำก่อนปล่อยออกนอกโครงการ อาคาร B ระหว่างเดือนมกราคม - มิถุนายน พ.ศ.2566

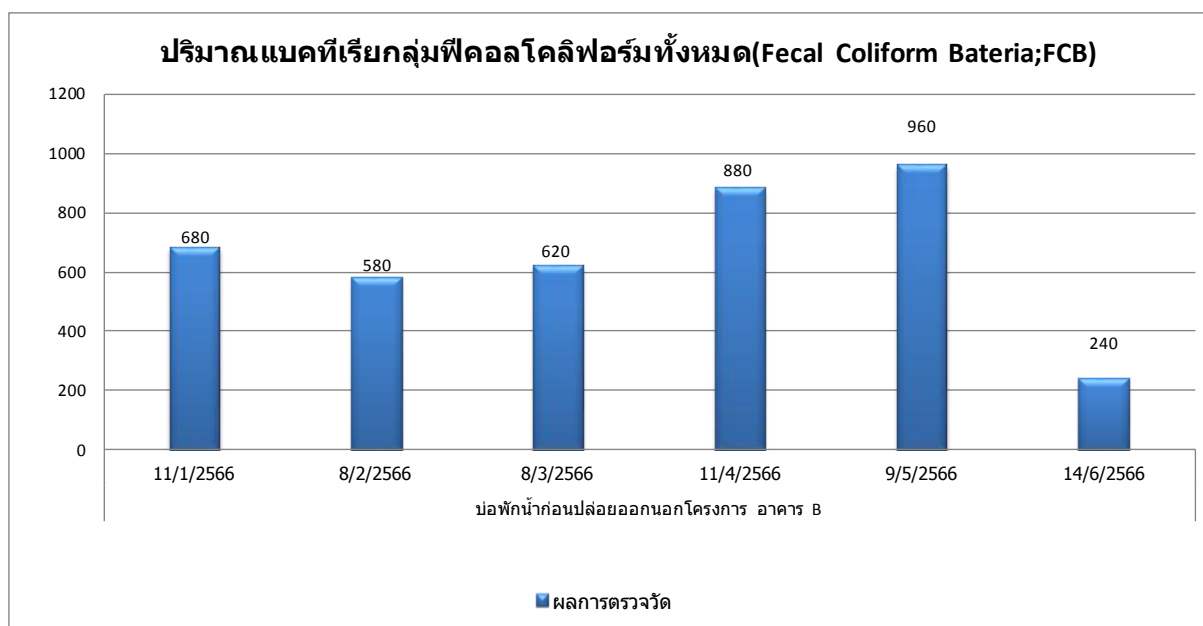
กราฟที่ 3-40 กราฟเปรียบเทียบผลการตรวจวัดปริมาณฟีคอลโคลิฟอร์มแบคทีเรียทั้งหมด (Fecal Coliform Bacteria) จากบ่อบำบัดน้ำก่อนปล่อยออกนอกโครงการ อาคาร B ระหว่างเดือนมกราคม - มิถุนายน พ.ศ.2566

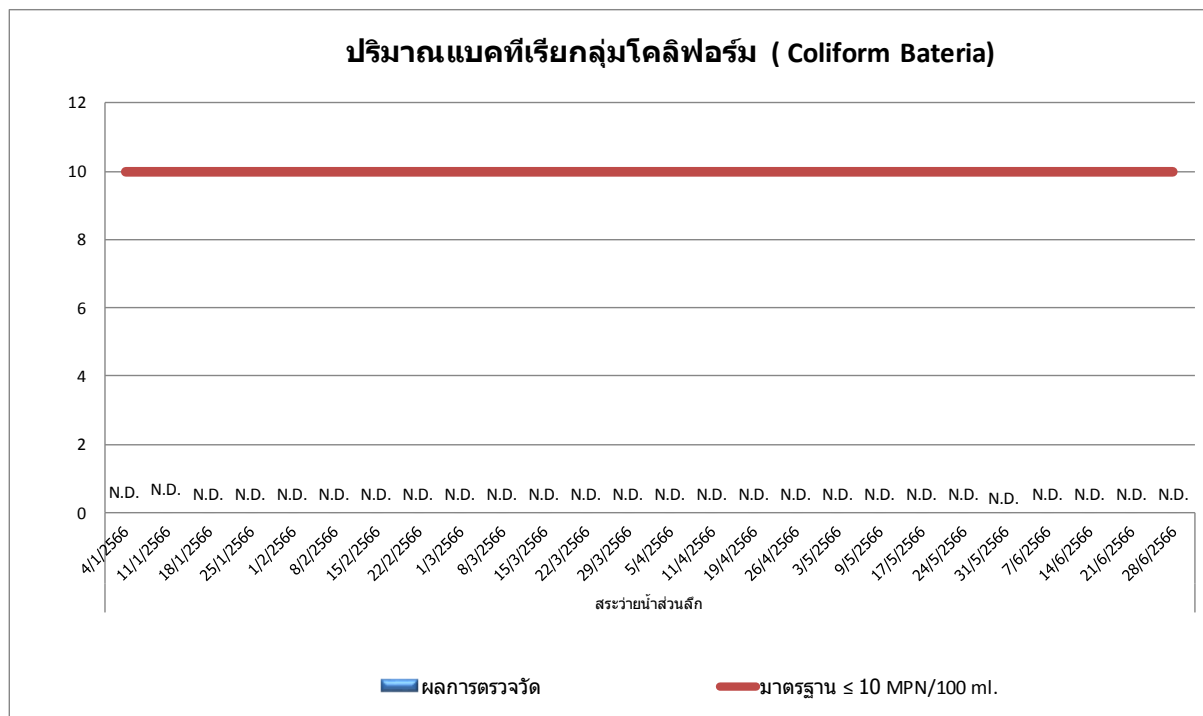
กราฟที่ 3-41 กราฟเปรียบเทียบผลการตรวจวัดปริมาณโคลิฟอร์มแบคทีเรียทั้งหมด (Total Coliform Bacteria)

จากน้ำสระว่ายน้ำส่วนลึก ระหว่างเดือนมกราคม - มิถุนายน พ.ศ.2566

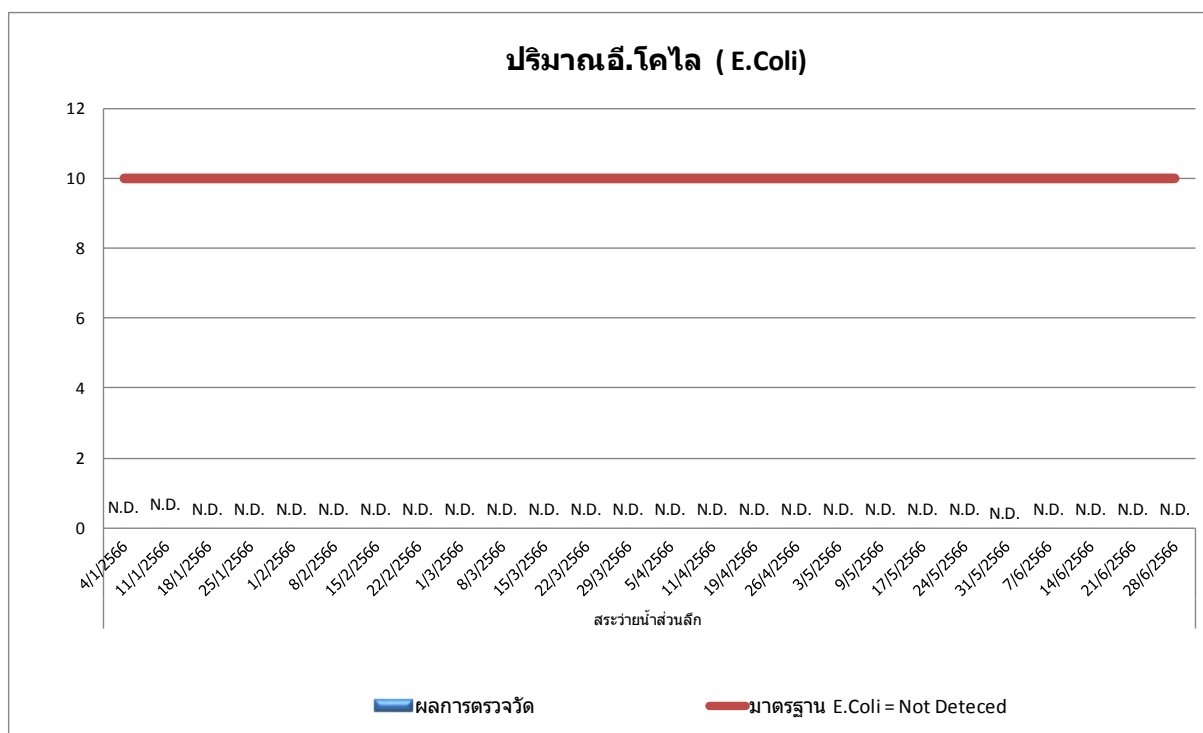
กราฟที่ 3-42 กราฟเปรียบเทียบผลการตรวจวัดปริมาณอี.โคไล (E.coli)

จากน้ำสระว่ายน้ำส่วนลึก ระหว่างเดือนมกราคม - มิถุนายน พ.ศ.2566

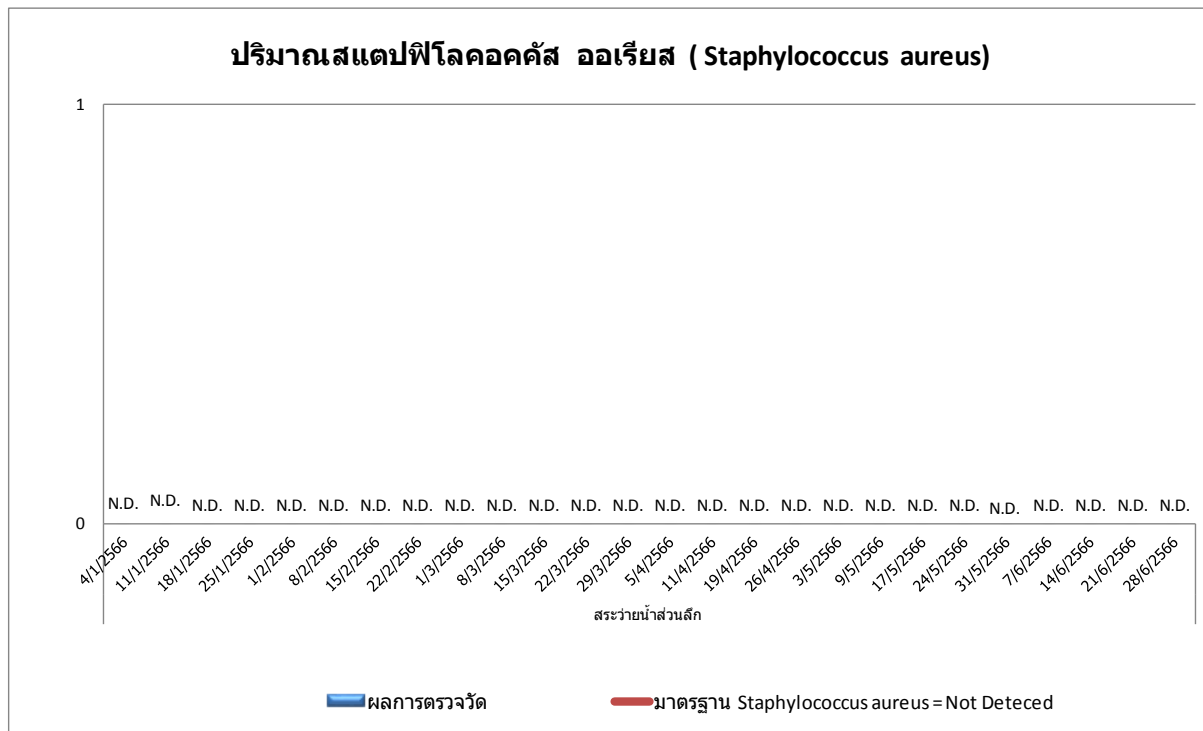
กราฟที่ 3-43 กราฟเปรียบเทียบผลการตรวจวัดปริมาณสแตปฟีโลคอคคัส ออเรียส (Staphylococcus aureus)

จากน้ำส้วมน้ำส่วนลึก ระหว่างเดือนมกราคม – มิถุนายน พ.ศ.2566

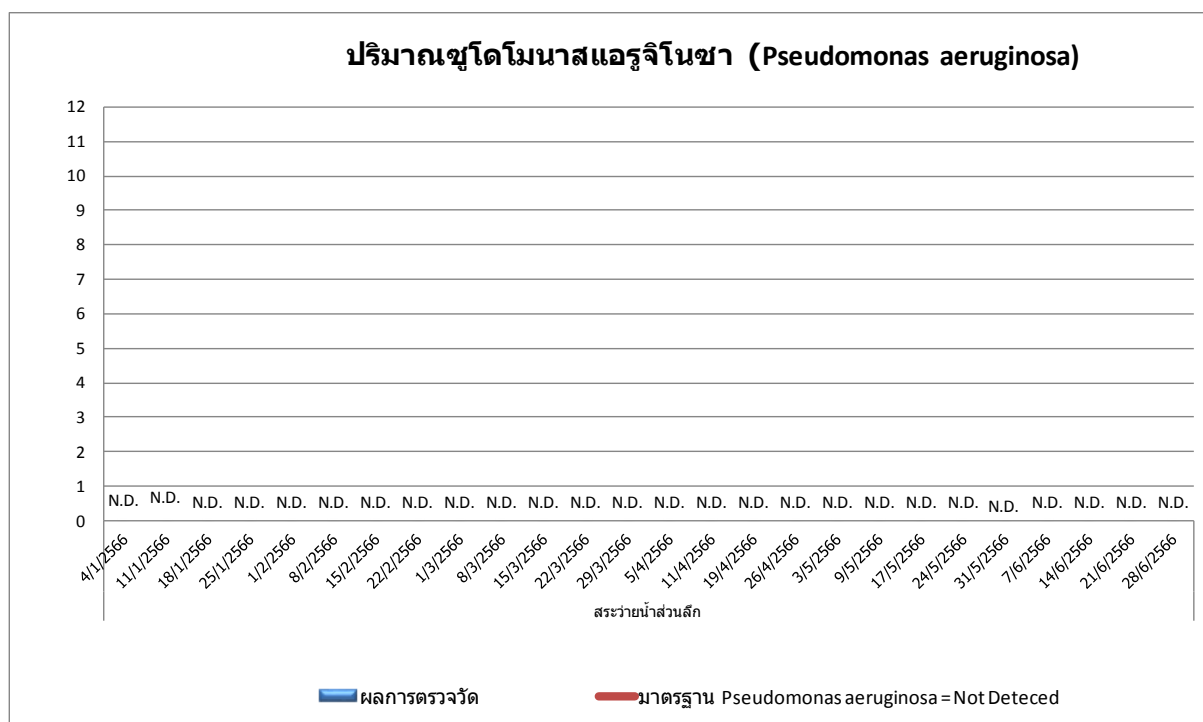
กราฟที่ 3-44 กราฟเปรียบเทียบผลการตรวจวัดปริมาณซิวโดโมนาสแอโรจิโนซา (Pseudomonas aeruginosa)

จากน้ำส้วมน้ำส่วนลึก ระหว่างเดือนมกราคม – มิถุนายน พ.ศ.2566

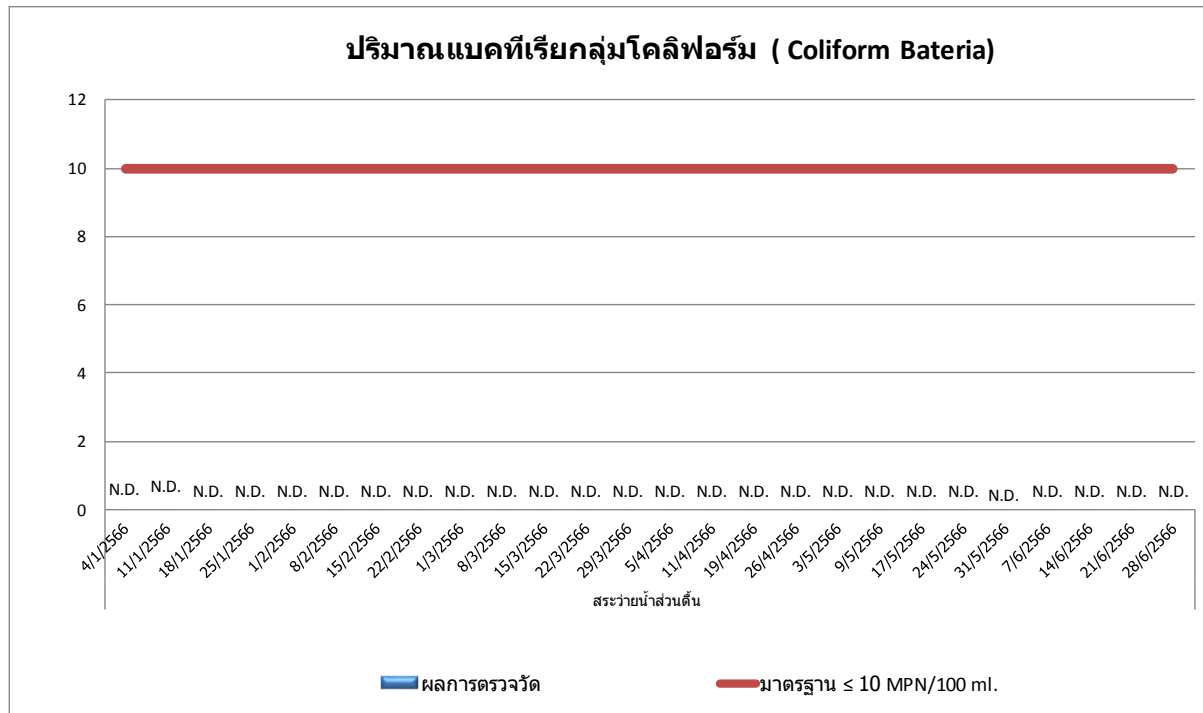
กราฟที่ 3-45 กราฟเปรียบเทียบผลการตรวจวัดปริมาณโคลิฟอร์มแบคทีเรียทั้งหมด (Total Coliform Bacteria)

จากน้ำสระว่ายน้ำส่วนต้น ระหว่างเดือนมกราคม - มิถุนายน พ.ศ.2566

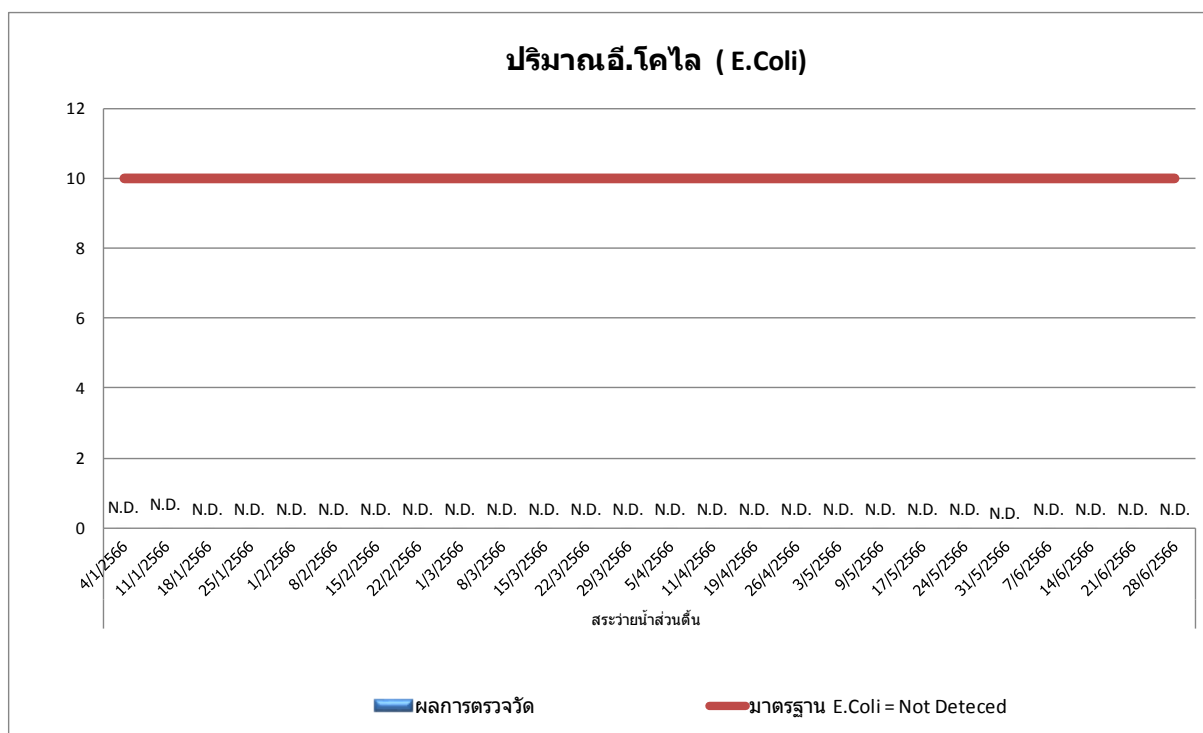
กราฟที่ 3-46 กราฟเปรียบเทียบผลการตรวจวัดปริมาณอี.โคไล (E.coli)

จากน้ำสระว่ายน้ำส่วนต้น ระหว่างเดือนมกราคม - มิถุนายน พ.ศ.2566

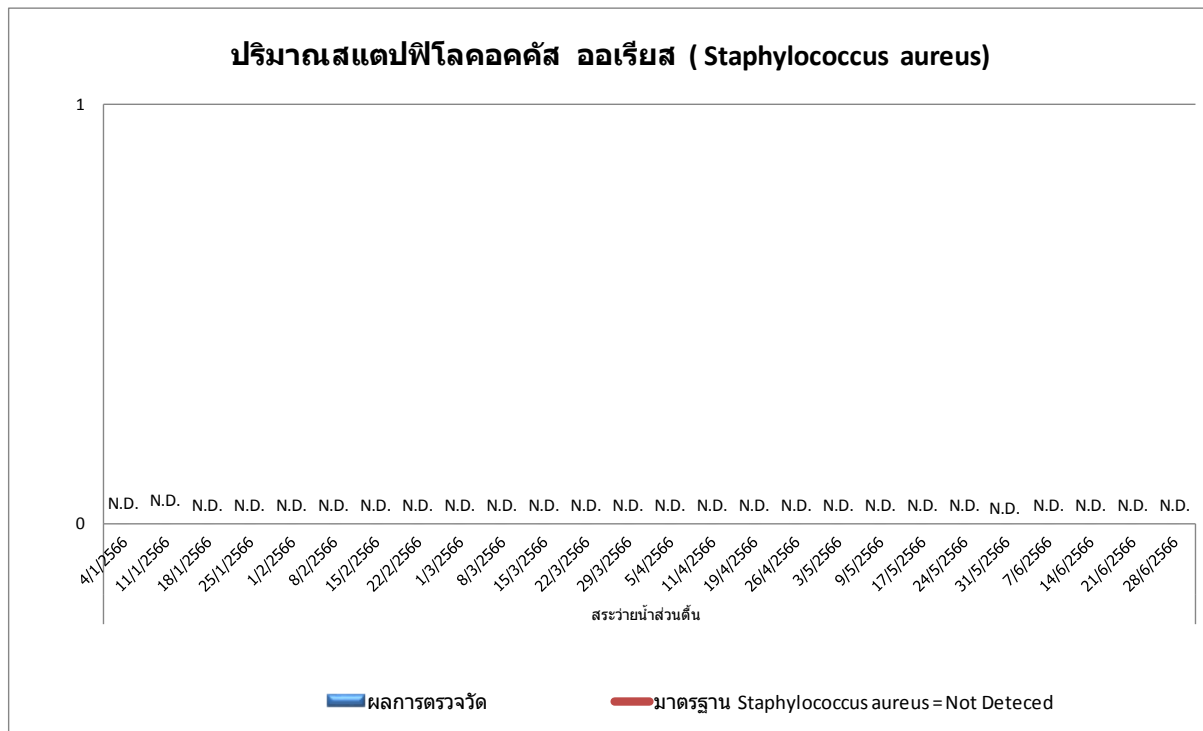
กราฟที่ 3-47 กราฟเปรียบเทียบผลการตรวจวัดปริมาณสแตปฟีโลคอคคัส ออเรียส (Staphylococcus aureus)

จากน้ำส้วมน้ำส่วนต้น ระหว่างเดือนมกราคม - มิถุนายน พ.ศ.2566

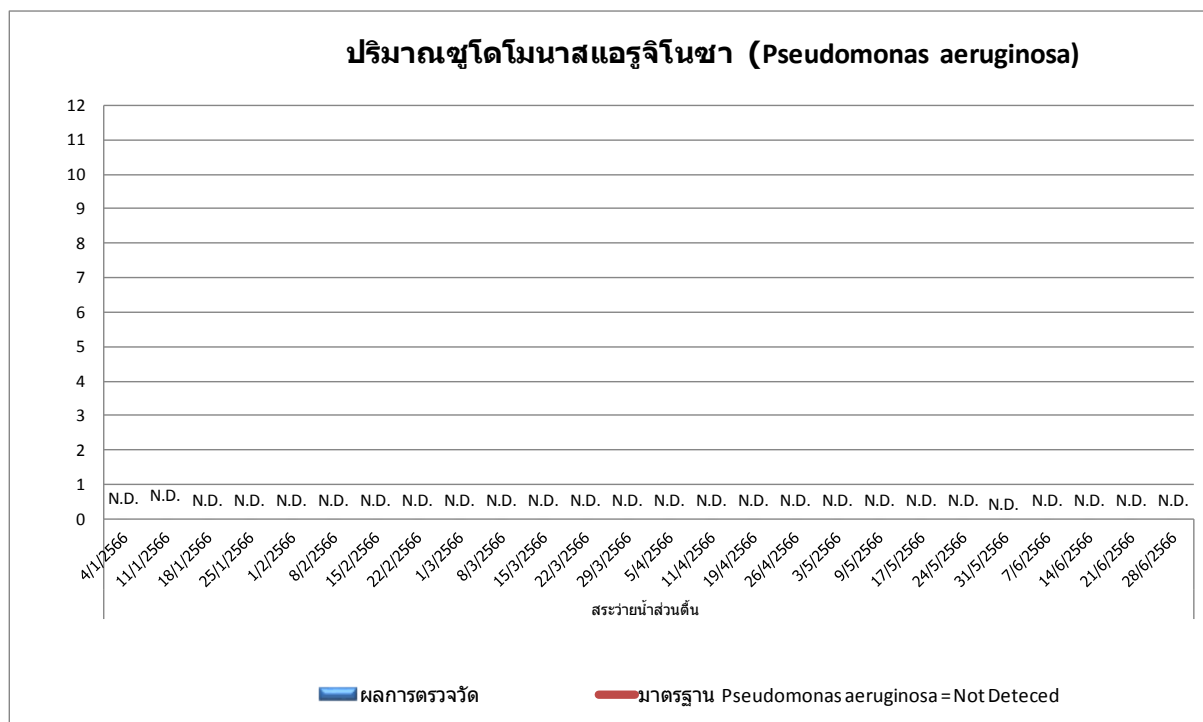
กราฟที่ 3-48 กราฟเปรียบเทียบผลการตรวจวัดปริมาณซิวโดโมนาสแอโรจีโนซา (Pseudomonas aeruginosa)

จากน้ำส้วมน้ำส่วนต้น ระหว่างเดือนมกราคม - มิถุนายน พ.ศ.2566
