บทที่ 3

การปฏิบัติตามมาตรการป้องกันและแก้ไขผลกระทบสิ่งแวดล้อม

การติดตามตรวจสอบคุณภาพสิ่งแวดล้อมของ โครงการ เดอะ คอนเน็กซ์ชั้น 2 @ แคราย-รัตนวิเบศร์ 7 (ระยะดำเนินการ) บริษัท คอนเน็กซ์ชั้น ดีเวลลอปเม้นท์ จำกัด ดำเนินการจัดจ้าง บริษัท อะตอม เอนไวรอนเม้นทอล คอนซัลแตนท์ จำกัด โดยทำการตรวจวัดคุณภาพน้ำทั้ง บริเวณพื้นที่โครงการ ระหว่างเดือนมกราคม - มิถุนายน พ.ศ.2566

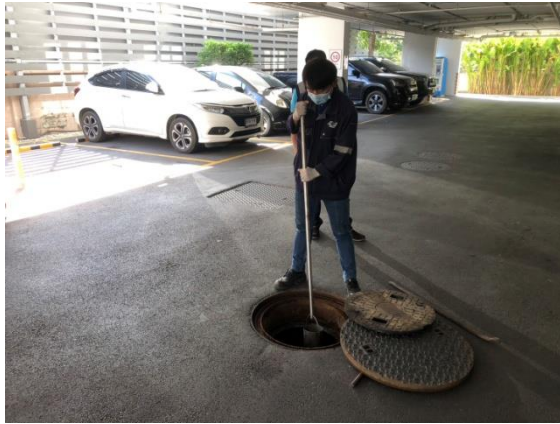
บริเวณจุดรวบรวมน้ำทิ้งก่อนเข้าระบบบำบัดน้ำเสีย

รูปที่ 3-1 จุดตรวจวัดคุณภาพน้ำทิ้ง (Waste Water Quality)
ของโครงการ เดอะ คอนเน็กซ์ชั้น 2 @ แคราย-รัตนวิเบศร์ 7
ระหว่างเดือนมกราคม - มิถุนายน 2566
