บทที่ 2

การปฏิบัติตามมาตรการป้องกันและแก้ไขผลกระทบสิ่งแวดล้อม

2.1 ผลการปฏิบัติตามมาตรการป้องกันและแก้ไขผลกระทบสิ่งแวดล้อมของโครงการ

ตารางที่ 2-1 การปฏิบัติตามมาตรการป้องกันและแก้ไขผลกระทบสิ่งแวดล้อมโครงการ เดอะ คอนเน็กซ์ชั้น 2 @ แคราย-รัตนาริเบศร์ 7

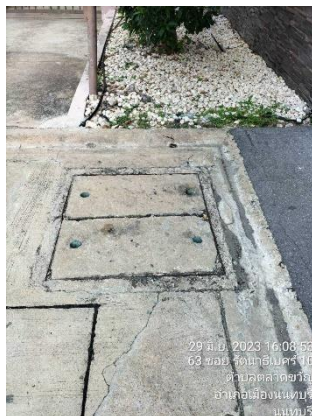
<p>29 มิ.ย. 2023 16:08:53 63 ขอบ รัดเกล้าปศุสัตว์ บางกระสอ อำเภอเมืองนนทบุรี นนทบุรี</p>
<p>รูปที่ 6 ระบบเส้นท่อประปาภายในโครงการ</p>	<p>รูปที่ 7 บ่อหนองน้ำ</p>

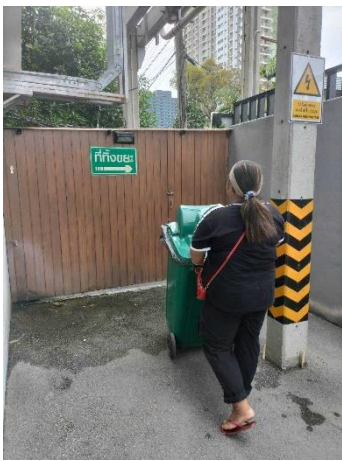
<p>25 พ.ค. 2023 16:18:36 15 ขอบ รัดเกล้าปศุสัตว์ 7 บางกระสอ อำเภอเมืองนนทบุรี นนทบุรี</p>
<p>รูปที่ 10 เจ้าหน้าที่ขนย้ายมูลฝอย</p>	<p>รูปที่ 11 ห้องพักมูลฝอยรวม</p>

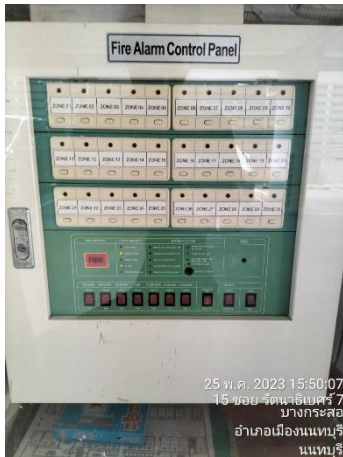
<p>25 พ.ค. 2023 15:50:07 15 ซอย รัตนวิเบศร์ 7 บางกระสอ อำเภอเมืองนนทบุรี นนทบุรี</p>
<p>รูปที่ 18 หัวรับน้ำดับเพลิง</p>	<p>รูปที่ 19 แผงควบคุม (Fire Alarm Control Panel : FCP)</p>

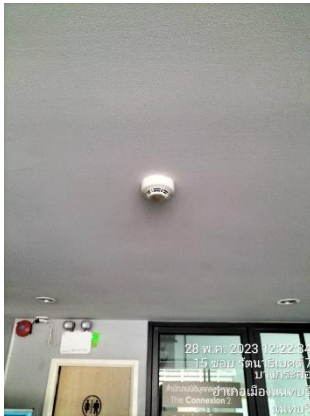
<p>28 พ.ค. 2023 12:22:24 15 ซอย รัตนวิเบศร์ 7 บางกระสอ อำเภอเมืองนนทบุรี นนทบุรี</p>
<p>รูปที่ 20 กริ่งสัญญาณเตือนอัคคีภัย</p>	<p>รูปที่ 21 เครื่องตรวจจับควัน</p>

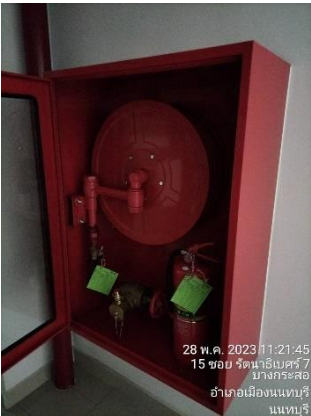
<p>28 พ.ค. 2023 11:21:45 15 ซอย รัตนวิเบศร์ 7 บางกระสอ อำเภอเมืองนนทบุรี นนทบุรี</p>	 
<p>รูปที่ 22 ตู้เก็บสายฉีดน้ำดับเพลิงพร้อมอุปกรณ์</p>	<p>รูปที่ 23 บันไดหนีไฟ</p>
