รายงานผลการปฏิบัติตามเงื่อนไขของมาตรการป้องกันและแก้ไขผลกระทบสิ่งแวดล้อม และมาตรการติดตามตรวจสอบคุณภาพสิ่งแวดล้อม โครงการ KANTARY HOTEL KABINBURI (หน้าที่ 1 ภาคผนวก ง) อำเภอภินทรบุรี จังหวัดปราจีนบุรี ระหว่างเดือน มกราคม – มิถุนายน 2566 โครงการฯ ได้ดำเนินนโยบายในการตรวจสอบ และรักษาคุณภาพสิ่งแวดล้อมควบคู่กับการดำเนินกิจการของบริษัทฯ เพื่อตอบสนองพระราชบัญญัติส่งเสริม และรักษาคุณภาพสิ่งแวดล้อมแห่งชาติ พ.ศ. 2535 ทางบริษัทฯ จึงได้ดำเนินการติดตามตรวจสอบคุณภาพสิ่งแวดล้อม ตามแนวทางในหนังสือแจ้งผลการพิจารณา รายงานที่ ทส.1009/7002 สิงหาคม 2550 (หน้าที่ 2 ภาคผนวก ง) โดยทางโครงการฯ ได้ดำเนินการติดตามตรวจสอบและจัดทำรายงานผลการปฏิบัติตามเงื่อนไขของมาตรการป้องกัน และแก้ไขผลกระทบสิ่งแวดล้อมและมาตรการติดตามตรวจสอบคุณภาพสิ่งแวดล้อมระยะดำเนินการ เพื่อนำเสนอสำนักงานฯ พิจารณาเป็นประจำทุก 6 เดือน

ชื่อโครงการ	โครงการโรงแรม แคนทารี ภินทรบุรี (KANTARY KABINBURI)
ชื่อเดิมโครงการก่อนมีการเปลี่ยนแปลง	โครงการโรงแรมกินรี เฮ้าส์
สถานที่ตั้ง	ถนนสุวรรณศร ตำบลเมืองเก่า อำเภอภินทรบุรี จังหวัดปราจีนบุรี
ชื่อเจ้าของโครงการ	บริษัท บี. เอ็ม. เอช. เทริดดิง จำกัด
สถานที่ติดต่อ	27/2-3 ถนนวิทย์ แขวงลุมพินี เขตปทุมวัน กรุงเทพฯ 10330
จัดทำโดย	บริษัท เมทริกซ์ แอสโซซิเอทส์ จำกัด
โครงการได้รับความเห็นชอบในรายงานการวิเคราะห์ผลกร

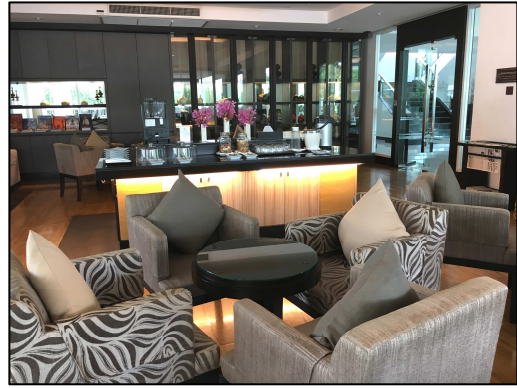
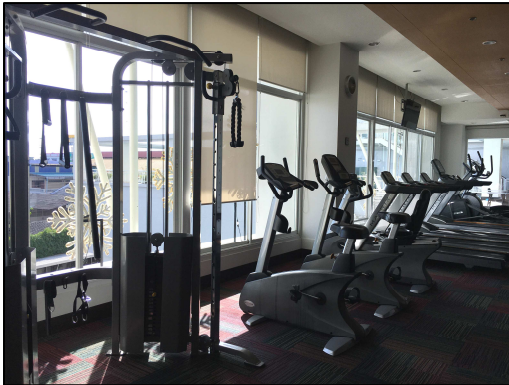
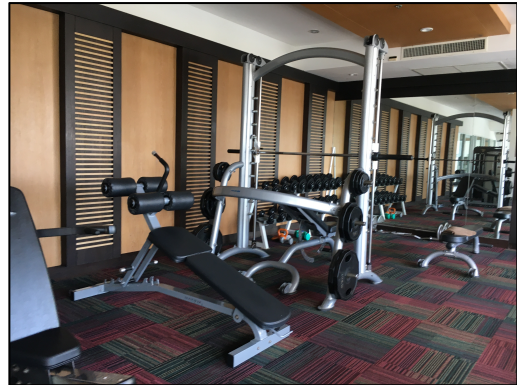
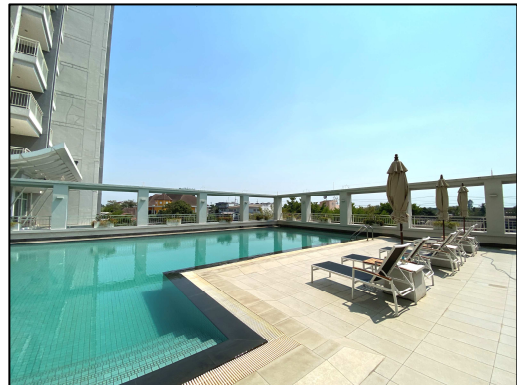
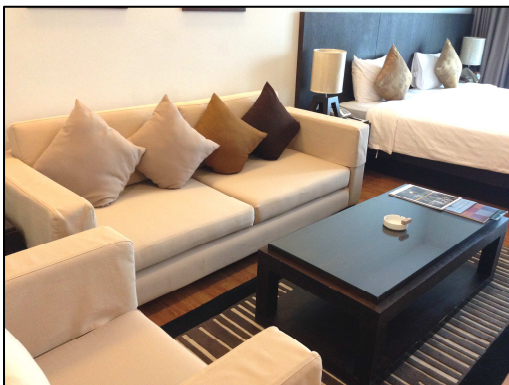
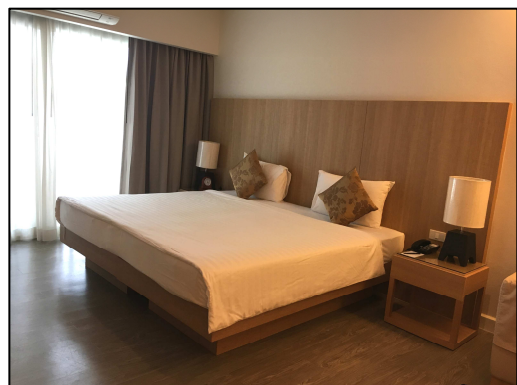
**ภาพที่ 1-2** พื้นที่ใช้สอยภายในโครงการ KANTARY HOTELS KABINBURI

โครงการ KANTARY HOTEL KABINBURI มีพื้นที่ทั้งหมด 7,760 ตารางเมตร ประกอบด้วยพื้นที่ใช้สอยภายในอาคารรวมทั้ง 2 อาคารเท่ากับ 20,325 ตารางเมตร ดังนั้นอัตราส่วนของพื้นที่อาคารรวมกันทุกชั้นต่อพื้นที่ดินทั้งหมดของโครงการฯ เท่ากับ 2.62 : 1 (ต้องมีค่าสูงสุดของอัตราส่วนพื้นที่อาคารรวมกันทุกชั้นต่อพื้นที่ดินของอาคารทุกหลังที่ก่อสร้างขึ้นในแปลงเดียวกันไม่เกิน 10: 1 ตามกฎกระทรวงมหาดไทย ฉบับที่ 50 (2540)) และพื้นที่สร้างอาคารปกคลุมดินของอาคารรวมกันเท่ากับ 1,856.20 ตารางเมตร ดังนั้นพื้นที่ว่างของโครงการฯ เท่ากับ 5,903.80 ตารางเมตร ร้อยละของพื้นที่ปราศจากสิ่งปกคลุมของโครงการฯ เท่ากับ 76.08% (ต้องมีที่ว่างอันปราศจากสิ่งปกคลุมไม่น้อยกว่าร้อยละ 30 ของพื้นที่ดินแปลงนั้น ตามกฎกระทรวงมหาดไทย ฉบับที่ 50 (2540)) ซึ่งจะมีรายละเอียด ดังต่อไปนี้ (ภาพที่ 1-2)

**1.1) ชั้นใต้ดิน** ใช้สำหรับเป็นพื้นที่จอดรถยนต์และทางเดินรถ ห้องเก็บของ บันได โถงลิฟต์ งานระบบ และอื่น ๆ

**1.2) ชั้น Ground** ประกอบด้วย ส่วนบริการแขกผู้มาพัก ห้องครัว (Coffee shop, Restaurant, Lobby) สำนักงาน ห้องพัก Business Center ห้องอ่านหนังสือ ซักรีด ห้องเครื่อง ห้องควบคุมไฟฟ้า ห้องน้ำ และห้องเก็บของ

**1.3) ชั้นลอย** ประกอบด้วย ห้องประชุม สำนักงาน ห้อง Break Out ห้องเก็บของ ห้องเครื่อง บันได โถงลิฟต์ ทางเดิน Coffee shop และห้องน้ำ

**1.4) ชั้นที่ 1** ประกอบด้วย ห้องพัก บันได โถงลิฟต์ ทางเดิน และพื้นที่นันทนาการ ได้แก่ ห้องออกกำลังกาย สระว่ายน้ำ และระเบียงนั่งพักผ่อน

**1.5) ชั้นที่ 2 - 12** ประกอบด้วย ห้องพัก ห้องเครื่อง บันได โถงลิฟต์ และทางเดิน

**1.6) ชั้นดาดฟ้า** ประกอบด้วย ห้องพักผ่อน บันได โถงลิฟต์ ทางเดิน งานระบบ และอื่น ๆ

- ควบคุมอาคารและบริเวณต่าง ๆ ของโครงการให้มี สภาพดีและสวยงามอยู่เสมอ ตามแบบภูมิสถาปัตยกรรมที่ออกแบบไว้	✓	-	ทางโครงการฯ ได้ดำเนินการดูแลอาคาร และ ส่วนต่าง ๆ ให้อยู่ในสภาพดีอยู่เสมอตามที่ออกแบบไว้	-	ภาพที่ 1-2

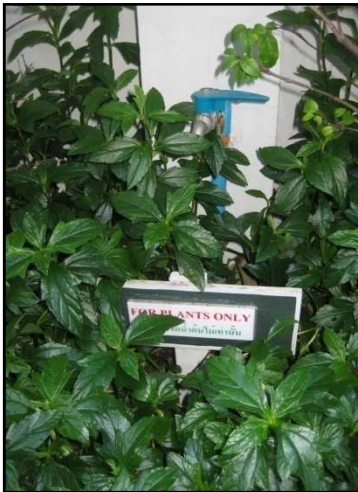
**ภาพที่ 1-5** น้ำที่ผ่านระบบบำบัดน้ำเสีย และคนสวนประจำโครงการฯ

น้ำทิ้งหลังการบำบัดด้วยระบบบำบัดน้ำเสีย จะถูกนำกลับมาใช้ประโยชน์ในการรดน้ำต้นไม้ บริเวณพื้นที่สีเขียวโครงการทั้งหมด (ภาพที่1-5)

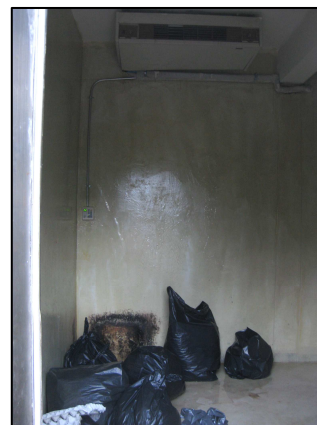
**ภาพที่ 1-7** ห้องพักขยะภายในโครงการฯ

ทางโครงการฯ จัดให้มีพนักงานคอยเก็บรวบรวมขยะจากห้องพัก และจากทางเดินแต่ละชั้นของอาคารไปไว้ที่ห้องพักขยะรวมที่ตั้งอยู่บริเวณชั้นที่ 1 ของอาคารพนักงานทุกวัน (ภาพที่ 1-7) เพื่อป้องกันเรื่องกลิ่นเหม็นรบกวนแขกผู้มาพักในโครงการฯ โดยแยกห้องพักขยะออกเป็น 2 ห้อง คือ ห้องพักขยะแห้ง มีขนาด (1.7\*3\*3) 15.3 ลูกบาศก์เมตร และห้องพักขยะเปียก มีขนาด (3\*3\*3) 27 ลูกบาศก์เมตร รวมปริมาตรห้องพักขยะ 42.30 ลูกบาศก์เมตร ดังนั้นห้องพักขยะจะสามารถรองรับขยะจากทั้งโครงการฯ ได้นานประมาณ 10 วัน แต่ในทางปฏิบัติจะเก็บไว้นานไม่เกิน 3 วัน ซึ่งจะมีปริมาณขยะรวม 6.09 ลูกบาศก์เมตร นอกจากนี้ยังจัดให้มีถังขยะวางไว้ตามจุดต่าง ๆ ภายนอกอาคาร เพื่อให้สามารถรองรับขยะจากภายนอกอาคาร (ภาพที่ 1-8) แล้วจึงนำไปยังที่ห้องขยะรวมทุกวัน เพื่อรอการเก็บขนไปกำจัดโดยเทศบาลเมืองเก่า

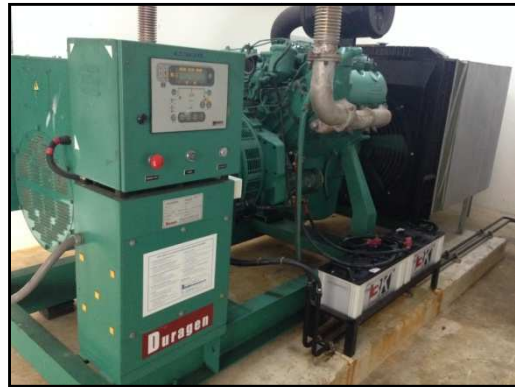
**ภาพที่ 1-12** เครื่องกำเนิดไฟฟ้า

ทางโครงการ จัดให้มีระบบไฟฟ้าสำรองในกรณีที่เกิดเหตุไฟฟ้าดับหรือขัดข้องโดยติดตั้งเครื่องกำเนิดไฟฟ้า (Generator) จำนวน 1 เครื่อง ขนาด 200 KVA (ภาพที่ 1-12) เพื่อจ่ายไฟฟ้าครอบคลุมทุกส่วน ได้แก่ ระบบไฟส่องสว่าง ระบบสุขาภิบาล ระบบสื่อสาร ระบบบำบัดน้ำเสีย และลิฟต์ เป็นต้น

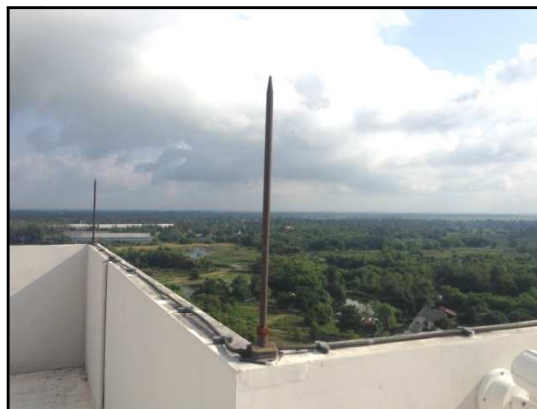
**ภาพที่ 1-13** เสาหล่อฟ้า

นอกจากนี้ยังจัดให้มีระบบสาย และเสาหล่อฟ้า (ภาพที่ 1-13) เพื่อป้องกันฟ้าผ่า ให้เป็นไปตามข้อกำหนดของการไฟฟ้าส่วนภูมิภาค

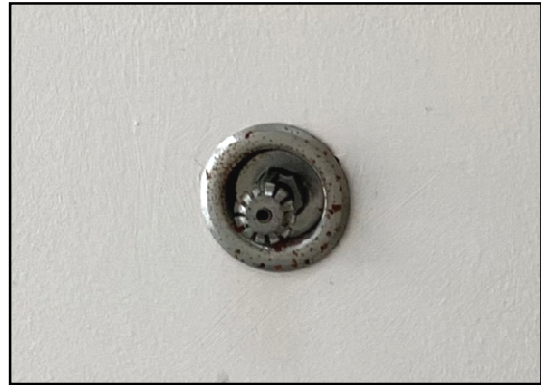
**ภาพที่ 1-21** ระบบจ่ายน้ำอัตโนมัติ

เป็นระบบที่ทำงานเองอัตโนมัติเมื่ออุณหภูมิภายในห้องสูงขึ้นประมาณ 50 องศาเซลเซียส และจะมีสัญญาณแจ้งมายังห้องควบคุมให้ทราบว่าเกิดเพลิงไหม้ขึ้นได้ โดยจะติดตั้งครอบคลุมพื้นที่ในแต่ละชั้นของอาคาร (ภาพที่ 1-21)

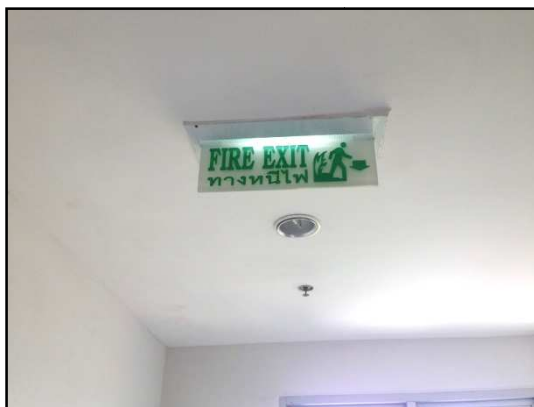
**ภาพที่ 1-23** ป้ายบอกทางหนีไฟ

เป็นป้ายพลาสติกชนิดเรืองแสงและมีตัวอักษร Fire Exit ที่เปล่งสะท้อนออกมาให้เห็นได้ชัดเมื่อไฟดับ ป้ายมีลักษณะเป็นกล่องภายในบรรจุหลอดฟลูออเรสเซนต์ (ภาพที่ 1-23)

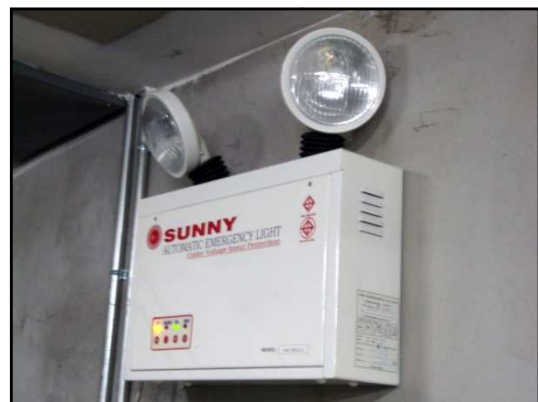
**ภาพที่ 1-24** ไฟส่องสว่างฉุกเฉิน

เป็นชนิดใช้พลังงานแบตเตอรี่แห้ง สามารถสำรองไฟได้นาน 2 ชั่วโมง ในกรณีไฟดับ เครื่องจะทำงานอัตโนมัติโดยส่องแสงออกมาเพื่อให้มองเห็นทางเดินได้ (ภาพที่ 1-24)

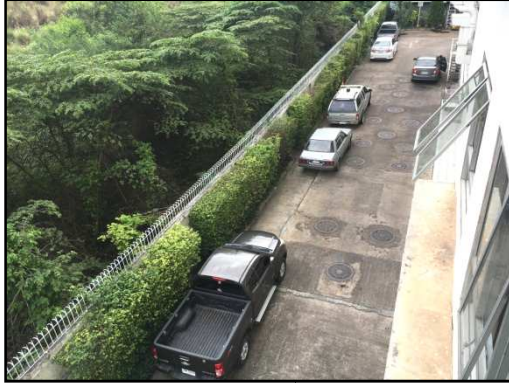
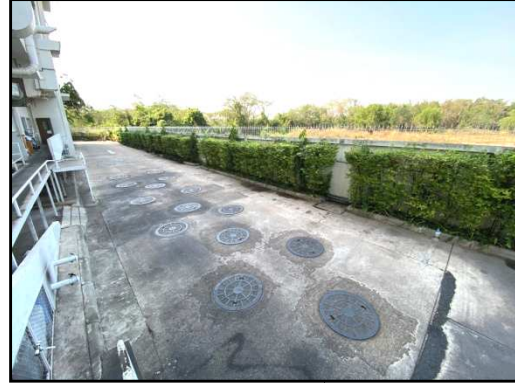
**ภาพที่ 2-1** รั้วโดยรอบพื้นที่โครงการ

1. ทรัพยากรสิ่งแวดล้อมด้านกายภาพ					
1.1 สภาพภูมิประเทศ					
- จัดทำรั้วโดยรอบพื้นที่โครงการ	✓	-	ทางโครงการฯ ได้ดำเนินการจัดทำรั้วโดยรอบพื้นที่โครงการฯ	-	ภาพที่ 2-1

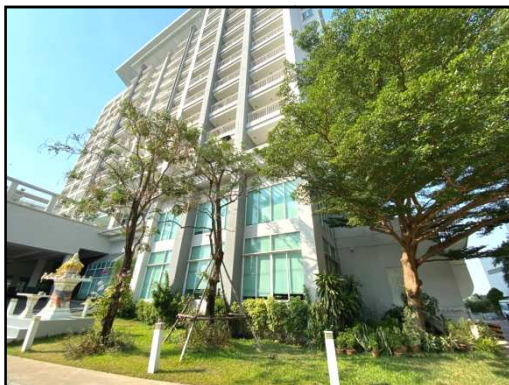
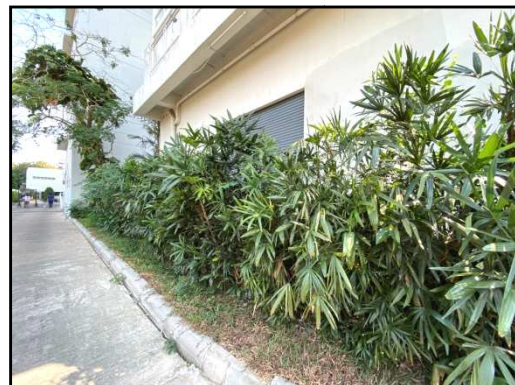
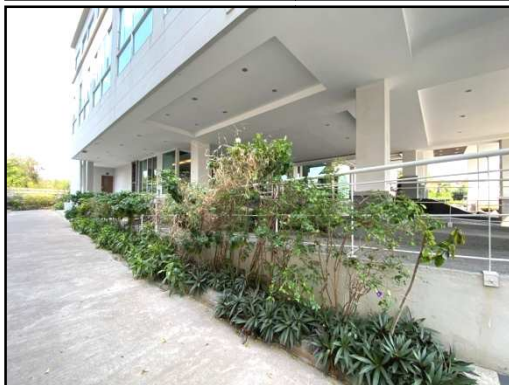
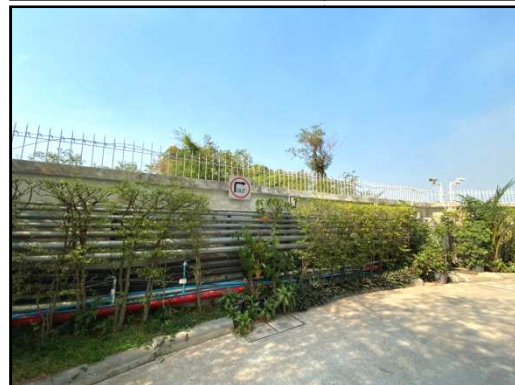
**ภาพที่ 2-2** พื้นที่สีเขียวประจำโครงการ

- จัดให้มีพื้นที่สีเขียวรวมทั้งสิ้นประมาณ 1,797 ตารางเมตร (คิดเป็นพื้นที่สีเขียวสำหรับ ไม่น้อยกว่า 960.5 ตารางเมตร หรือคิดเป็น 53.45 % ของพื้นที่สีเขียวทั้งหมด) หรือมีอัตราส่วนพื้นที่สีเขียวต่อจำนวนผู้พักอาศัยเท่ากับ 4.12 ตารางเมตร/คน เพื่อให้เกิดความสวยงามและทัศนียภาพที่ดี	✓	-	ทางโครงการฯ ได้ดำเนินการจัดให้มีพื้นที่สีเขียวโดยรอบโครงการฯ ซึ่งมีพื้นที่ประมาณ 1,797 ตารางเมตร เพื่อให้เกิดความร่มรื่น สวยงาม และทัศนียภาพที่ดีภายในโครงการฯ	-	ภาพที่ 2-2 และหน้าที่ ง-25 ภาคผนวก ง

- คงสภาพต้นไม้เดิมบริเวณโครงการไว้ให้มากที่สุดเพื่อเป็นร่มเงา และปกคลุมดิน	✓	-	ทางโครงการฯ ได้ดำเนินการจัดให้คงต้นไม้เดิมเพื่อเป็นร่มเงาปกคลุมดิน และเกิดความสวยงาม	-	ภาพที่ 2-2 และหน้าที่ ง-25 ภาคผนวก ง

- ปลุกต้นไม้ และจัดพื้นที่สีเขียวในพื้นที่โครงการเพื่อช่วยป้องกันฝุ่นละออง	✓	-	ทางโครงการฯ ได้ดำเนินการปลุกต้นไม้ภายในบริเวณรอบๆ โครงการฯ เพื่อช่วยป้องกันฝุ่นละอองโดยรอบ	-	ภาพที่ 2-2

- จัดให้มีพื้นที่สีเขียวทั้งหมดประมาณ 1,797 ตาราง เมตร คิดเป็นพื้นที่สีเขียวสำหรับไม้ยืนต้น 960.5 ตารางเมตร หรือคิดเป็น 53.45 % ของพื้นที่สีเขียวทั้งหมด) หรือมีสัดส่วน เท่ากับ 4.12 ตารางเมตร/คน	✓	-	ทางโครงการฯ ได้ดำเนินการจัดให้มีพื้นที่สีเขียว ภายในโครงการฯ 1,797 ตารางเมตร โดยคิดเป็น พื้นที่สีเขียวสำหรับไม้ยืนต้น 960.5 ตารางเมตร	-	ภาพที่ 2-2

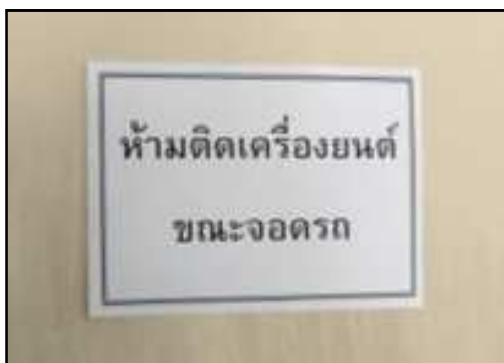
**ภาพที่ 2-3** ป้ายห้ามมิให้ติดเครื่องยนต์ขณะจอดรถยนต์

- ห้ามมิให้มีการติดเครื่องยนต์ ขณะจอดรออยู่ในโครงการ	✓	-	ทางโครงการฯ ได้ดำเนินการติดป้ายห้ามมิให้ติดเครื่องยนต์ภายในโครงการฯ เพื่อลดปริมาณฝุ่นละออง เขม่ารถ	-	ภาพที่ 2-3

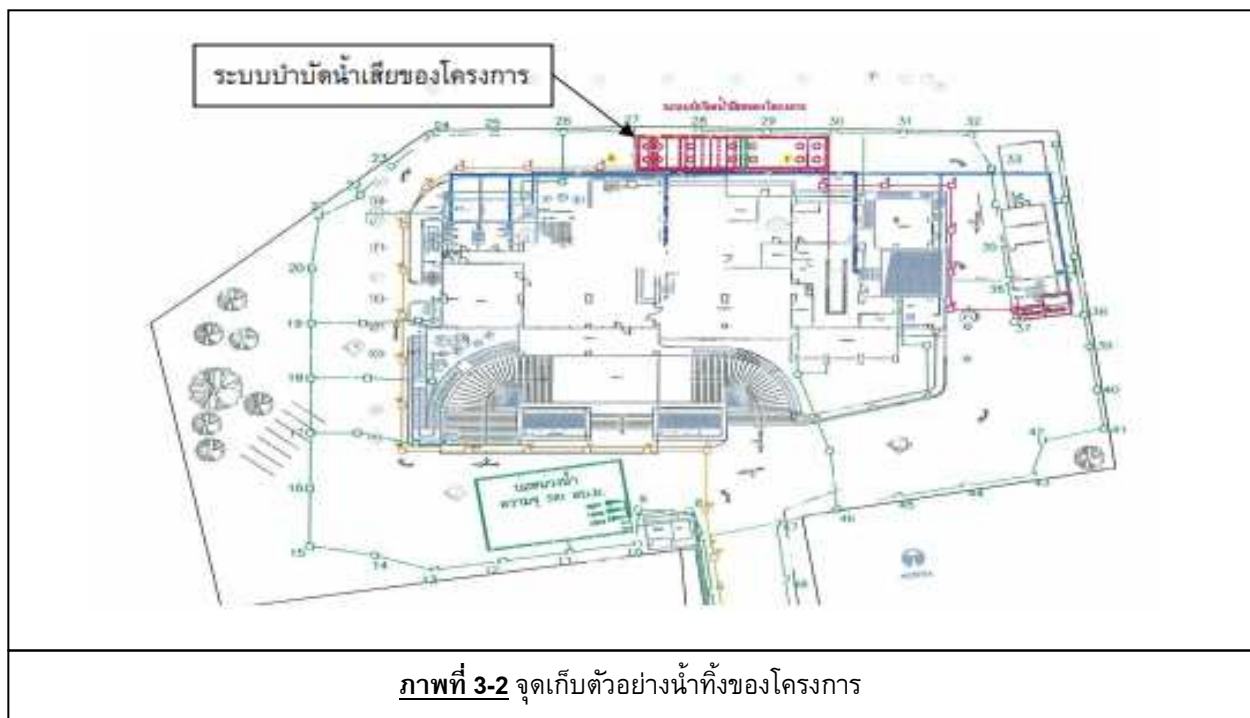
**ภาพที่ 3-2** จุดเก็บตัวอย่างน้ำทิ้งของโครงการ

การวิเคราะห์คุณภาพน้ำทิ้งของโครงการ KANTARY KABINBURI ประจำเดือน มกราคม – มิถุนายน 2566 เพื่อตรวจสอบคุณภาพน้ำทิ้งและประสิทธิภาพในการบำบัดน้ำเสีย แสดงดังภาพที่ 3-2
