รายงานผลการปฏิบัติตามเงื่อนไขของมาตรการป้องกัน และแก้ไขผลกระทบสิ่งแวดล้อม และมาตรการติดตามตรวจสอบคุณภาพสิ่งแวดล้อม โครงการโรงแรม แคนทารี โคราช อำเภอเมืองนครราชสีมา จังหวัดนครราชสีมา ประจำปีเดือน มกราคม – มิถุนายน 2566 ได้ดำเนินนโยบายในการตรวจสอบและรักษาคุณภาพสิ่งแวดล้อมควบคู่กับการดำเนินกิจการของโครงการเพื่อตอบสนองพระราชบัญญัติส่งเสริมและรักษาคุณภาพสิ่งแวดล้อมแห่งชาติ พ.ศ. 2535 ทางโครงการฯ จึงได้ดำเนินการติดตามตรวจสอบคุณภาพสิ่งแวดล้อมตามแนวทางในหนังสือแจ้งผลการพิจารณารายงานที่ ทส. 1009.5/13486 ลงวันที่ 28 ธันวาคม 2555 ของสำนักงานนโยบายและแผนทรัพยากรธรรมชาติและสิ่งแวดล้อม (หน้าที่ จ-33 ภาคผนวก จ) โดยทางโครงการฯ ได้ดำเนินการติดตามตรวจสอบและจัดทำรายงานผลการปฏิบัติตามเงื่อนไขของมาตรการป้องกันและแก้ไขผลกระทบสิ่งแวดล้อมและมาตรการติดตามตรวจสอบคุณภาพสิ่งแวดล้อม เพื่อนำเสนอสำนักงานฯ พิจารณาเป็นประจำทุก 6 เดือน

ชื่อโครงการ	โครงการโรงแรมแคนทารี โคราช
ชื่อเดิมโครงการก่อนมีการเปลี่ยนแปลง	โครงการโรงแรมแคนทารี นครราชสีมา
สถานที่ตั้ง	899-1 ถนนมิตรภาพ ตำบลในเมือง อำเภอเมืองนครราชสีมา จังหวัดนครราชสีมา
ชื่อเจ้าของโครงการ	บริษัท บี.อี.ล.ฮั่ว จำกัด
สถานที่ติดต่อ	เลขที่ 2 ซอยสิทธิเกษม ถนนสมเด็จพระเจ้าพี่นางเธอฯ แขวงสมเด็จเจ้าพระยา เขตคลองสาน กรุงเทพฯ
จัดทำโดย	บริษัท เอส.พี.เอส. คอนสตรัคชั่น เซอร์วิส จ

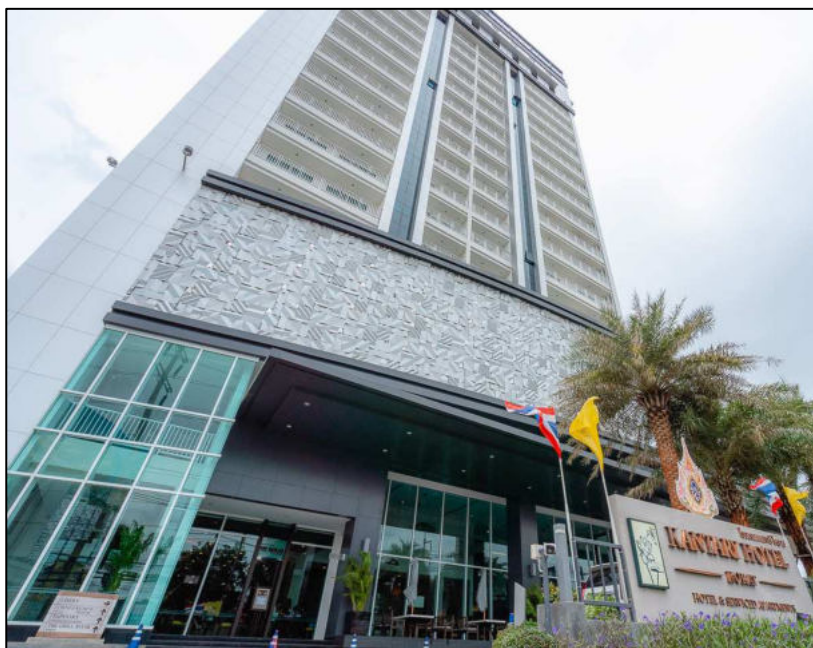
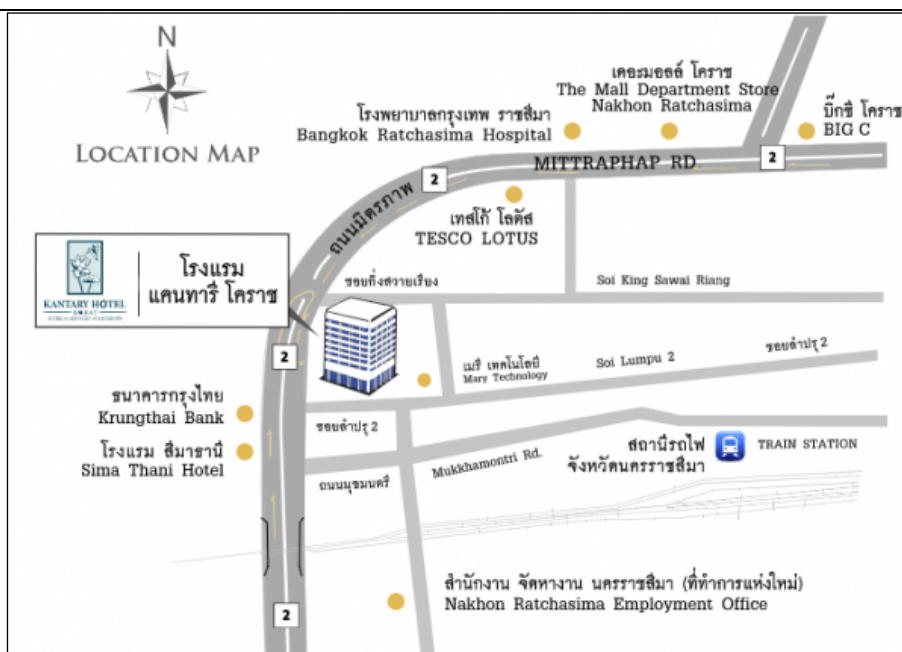
ภาพที่ 1-1 โรงแรมแคนทารี โคราช

การเข้าสู่พื้นที่โครงการสามารถเดินทางได้โดยรถยนต์ โดยหากมาจากกรุงเทพฯ ให้ใช้ถนนพหลโยธิน (ทางหลวงแผ่นดินหมายเลข 1) เข้าสู่จังหวัดสระบุรี แล้วแยกเข้าถนนมิตรภาพ (ทางหลวงแผ่นดินหมายเลข 2) เพื่อเข้าสู่จังหวัดนครราชสีมา เมื่อถึงแยกบึงกระชายให้ตรงไประยะทางประมาณ 2 กิโลเมตร จะพบพื้นที่โครงการอยู่ทางด้านขวามือ ดังภาพ 1-1

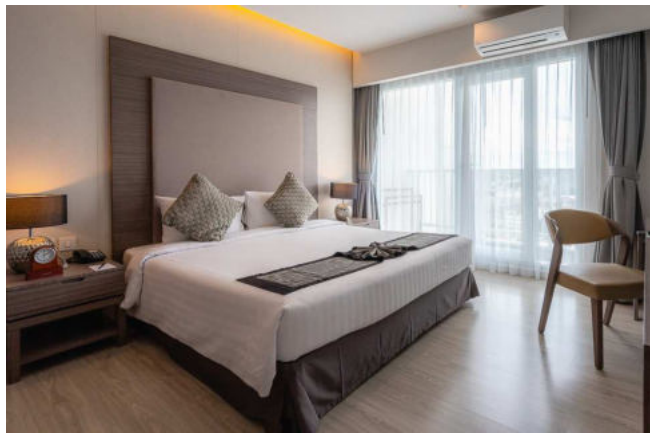
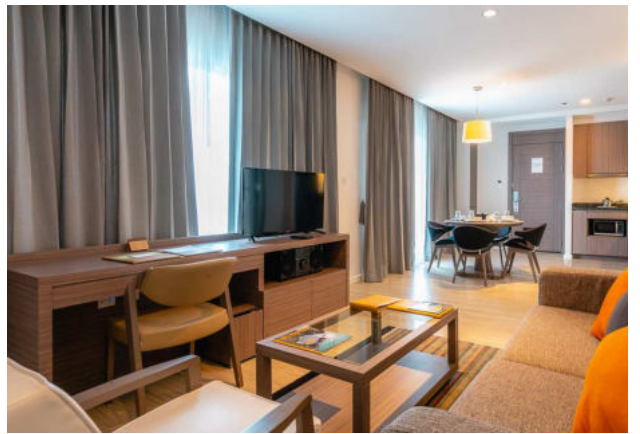
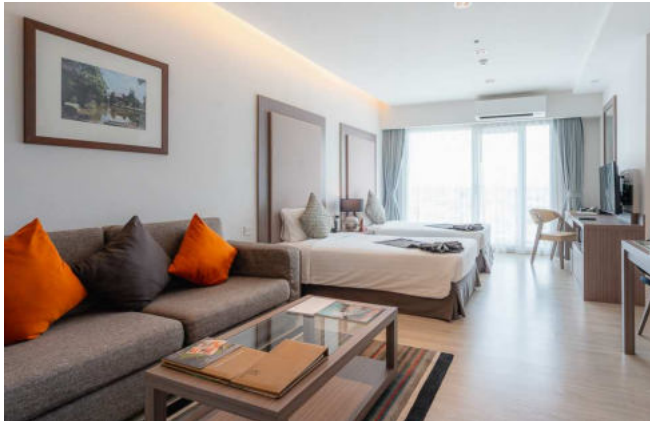
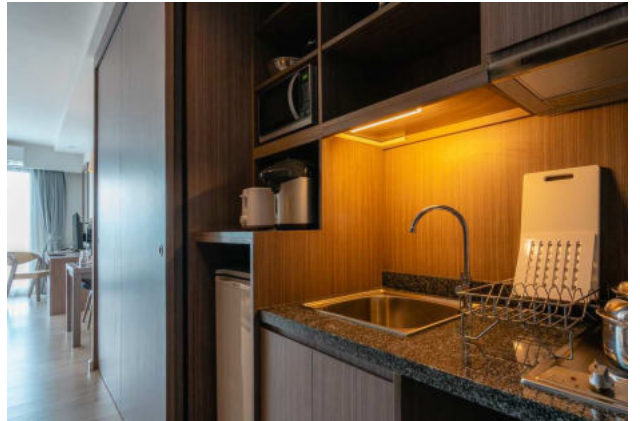
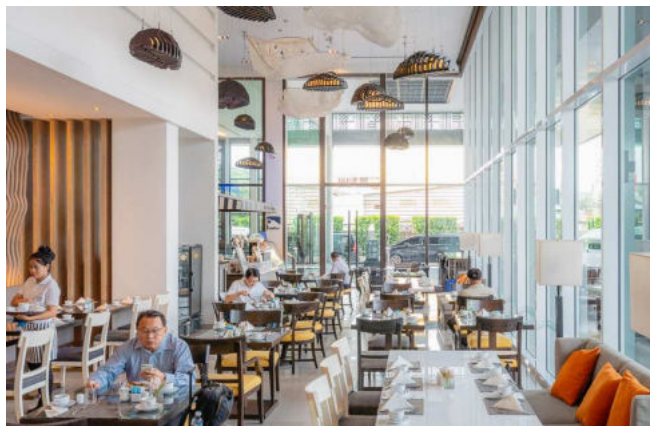
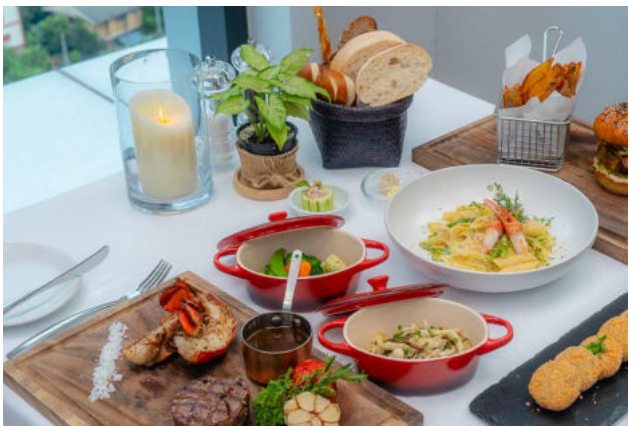
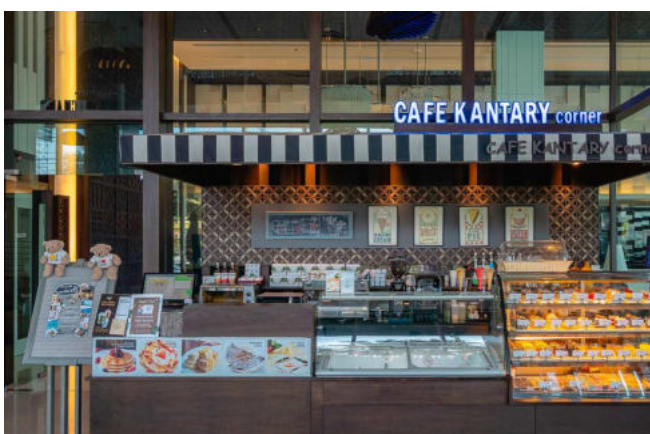
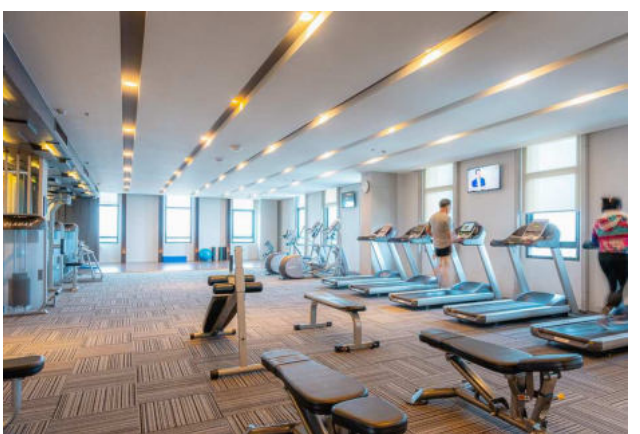
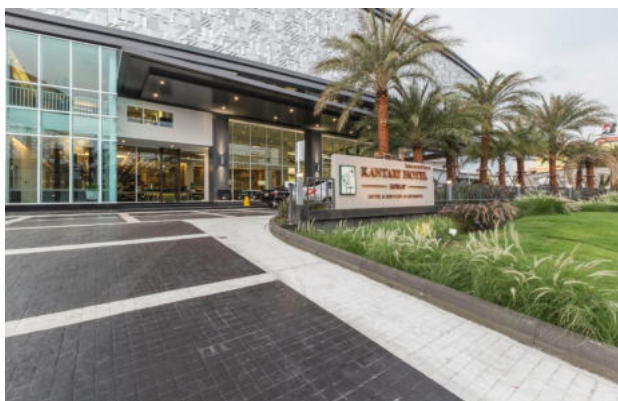
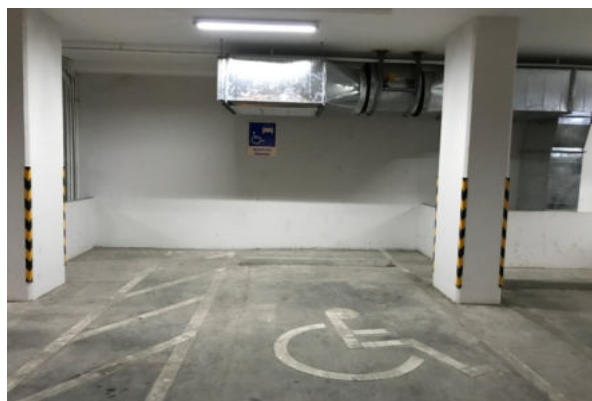
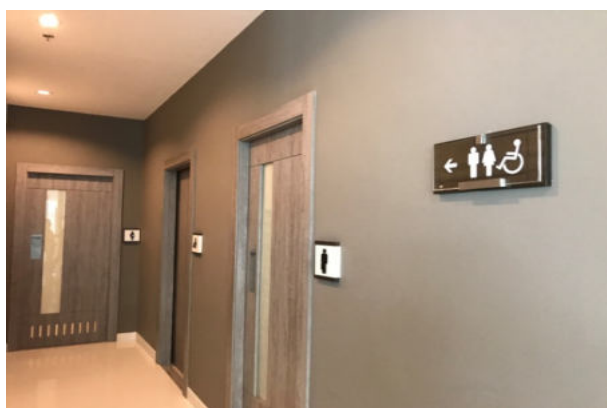
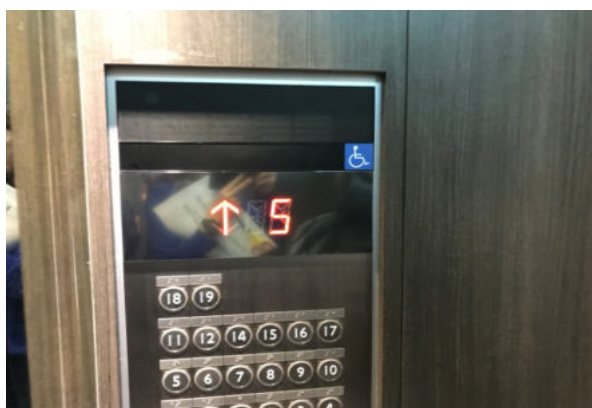
ภาพที่ 1-3 สิ่งอำนวยความสะดวกสำหรับผู้พิการ/ทุพพลภาพ

สำหรับพื้นที่โครงการของผู้พิการ/ทุพพลภาพ และคนชรา โครงการได้จัดสิ่งอำนวยความสะดวกภายในอาคาร เช่น ทางลาด ลิฟต์ ที่จอดรถ ห้องพัก และห้องน้ำสำหรับผู้พิการ/ทุพพลภาพ และคนชรา (ภาพที่ 1- 3)

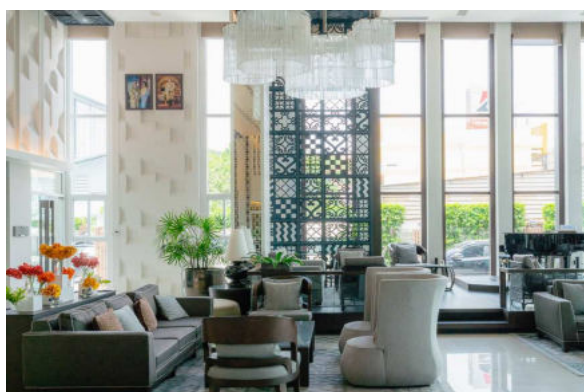
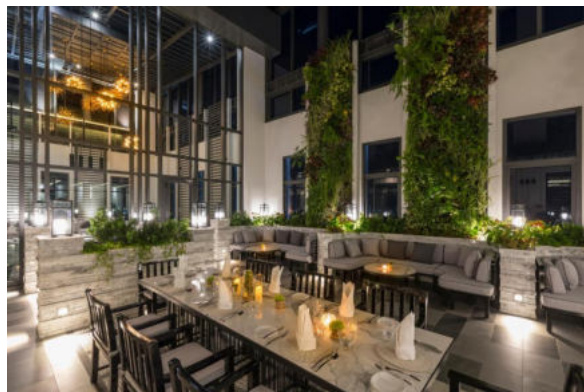
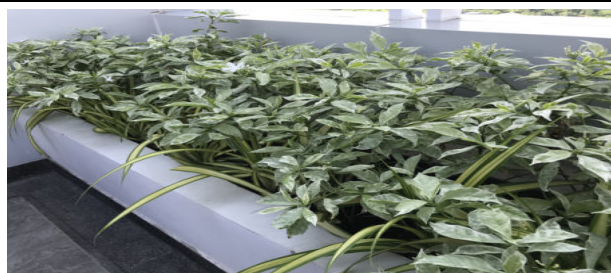
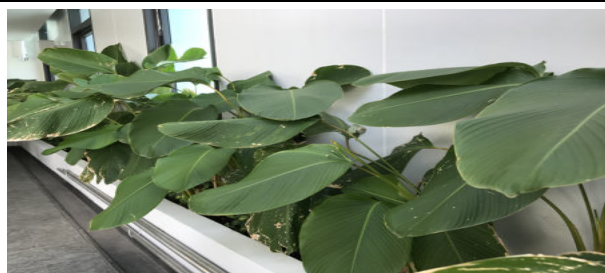
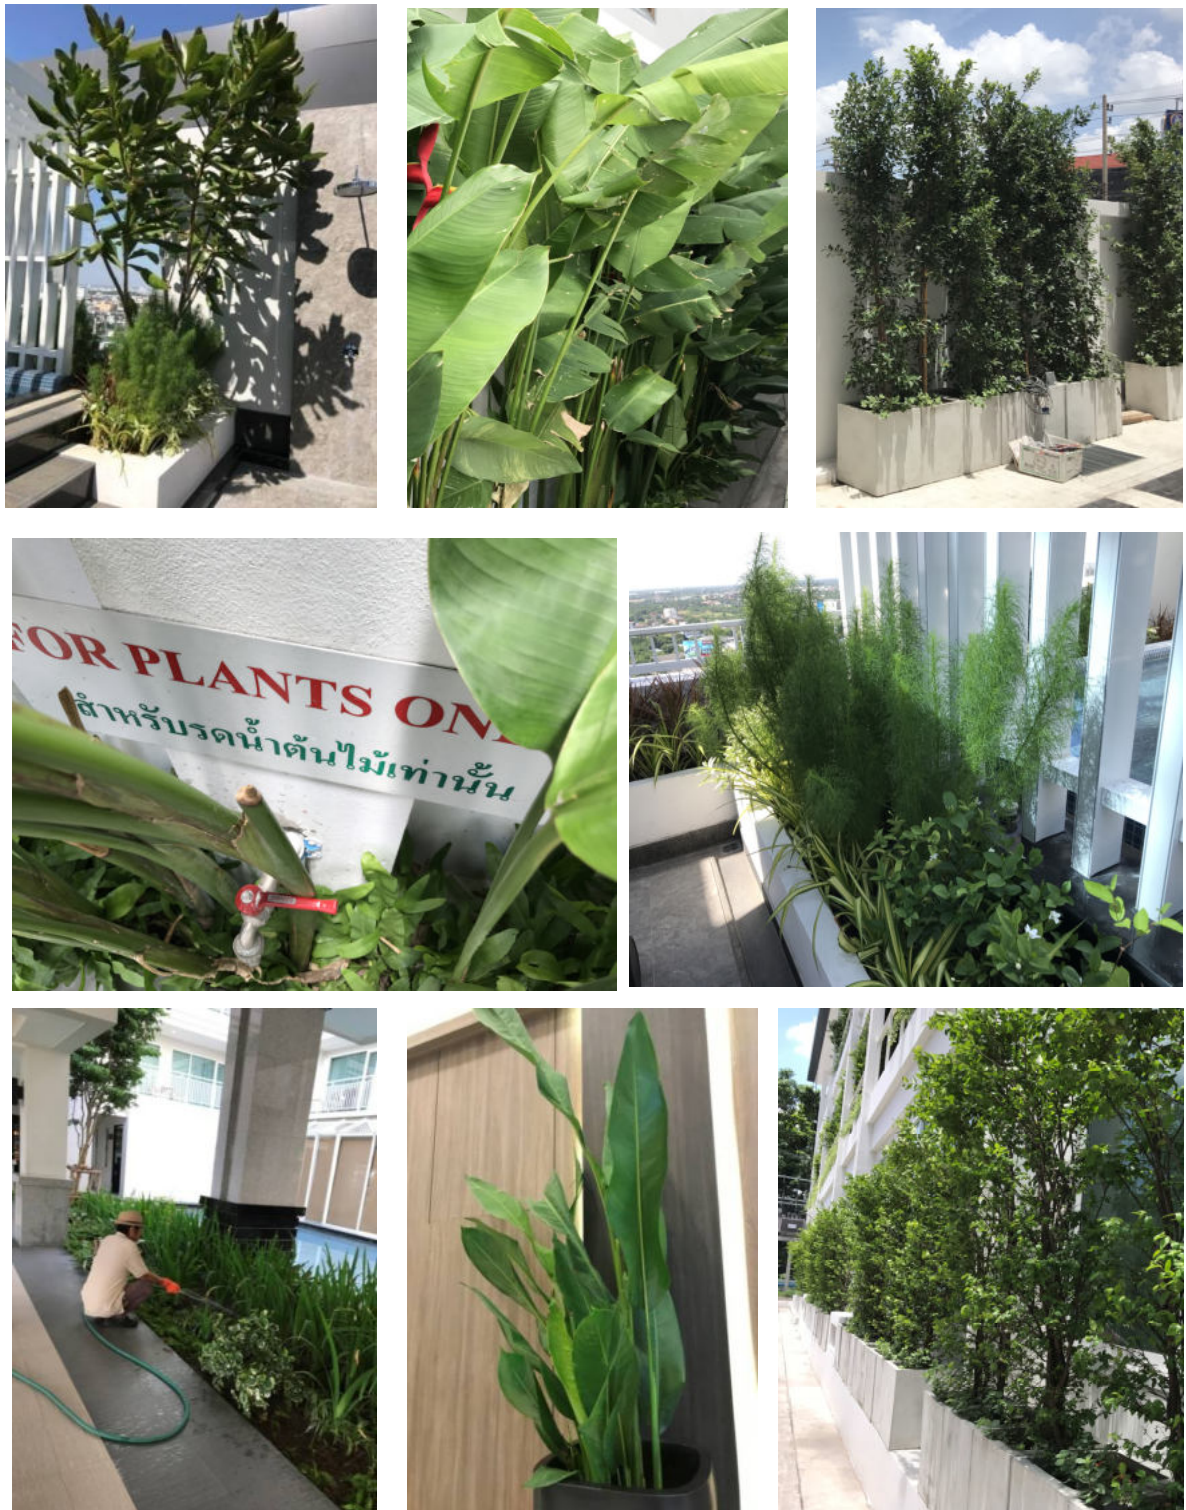
ภาพที่ 1-4 พื้นที่สีเขียวและการนำน้ำทิ้งจากระบบบำบัดน้ำเสียของโครงการมาใช้รดน้ำต้นไม้

ทางโครงการจัดให้มีพื้นที่สีเขียวทั้งหมด 731.95 ตารางเมตร โดยพื้นที่สีเขียวของโครงการเป็นพื้นที่สีเขียวภายนอกอาคารและพื้นที่สีเขียวบนอาคาร (ภาพที่ 1- 4)

ทางโครงการจะนำน้ำจากบ่อบำบัดน้ำ ซึ่งเป็นน้ำที่ผ่านการบำบัดแล้วมาใช้ประโยชน์โดยการรดน้ำต้นไม้บริเวณพื้นที่สีเขียว ทั้งนี้โครงการจะมีการติดตั้งก๊อกสนามซึ่งมีการแขวนป้ายระบุว่าเป็นน้ำทิ้งสำหรับรดน้ำต้นไม้ (ภาพที่ 1-4)

1.2 ดินและการชะล้างพังทลาย (1) ดูแลรักษาดินไม้ และพืชคลุมดินที่ปลูกไว้บริเวณพื้นที่โครงการให้เจริญเติบโตอยู่เสมอตามแบบภูมิศาสตร์ที่ออกแบบไว้	/	-	ทางโครงการได้จัดให้มีคนสวนคอยดูแลรักษาดินไม้และพืชคลุมดินที่ปลูกไว้บริเวณพื้นที่โครงการให้เจริญเติบโตอยู่เสมอแล้ว	-	ภาพที่ 1-4

- จัดให้มีการปลูกไม้พุ่มและไม้ยืนต้นบริเวณพื้นที่โครงการ เพื่อช่วยดักจับฝุ่นละออง และต้องดูแลรักษาต้นไม้ให้เจริญงอกงามอยู่เสมอ	/	-	ทางโครงการมีการปลูกไม้พุ่มและไม้ยืนต้นบริเวณพื้นที่โครงการแล้ว โดยจัดให้มีคนสวนดูแลรักษาต้นไม้ให้เจริญงอกงามอยู่เสมอ	-	ภาพที่ 1-4

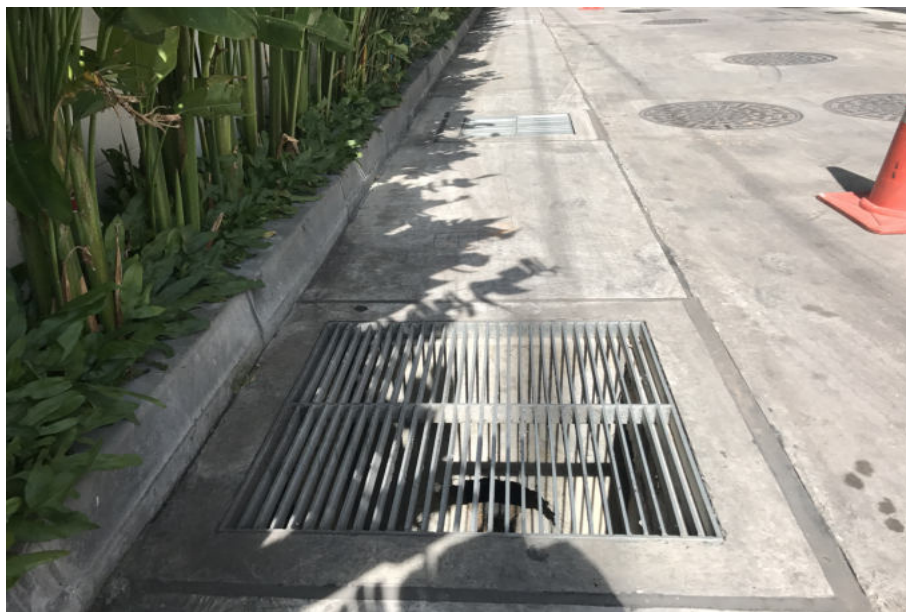
ภาพที่ 1-5 (ก) รางระบายน้ำฝนโครงการ

จัดให้มีรางระบายน้ำโดยรอบตัวอาคารเป็นท่อระบายน้ำ (ภาพที่ 1-5 (ก)-(ข)) เพื่อระบายน้ำฝนเข้าสู่บ่อ
หนองน้ำ (ภาพที่ 1-6) จากนั้นระบายน้ำฝนออกจากบ่อหนองน้ำสู่ท่อระบายน้ำสาธารณะริมถนนมิตรภาพด้านหน้าโครงการ

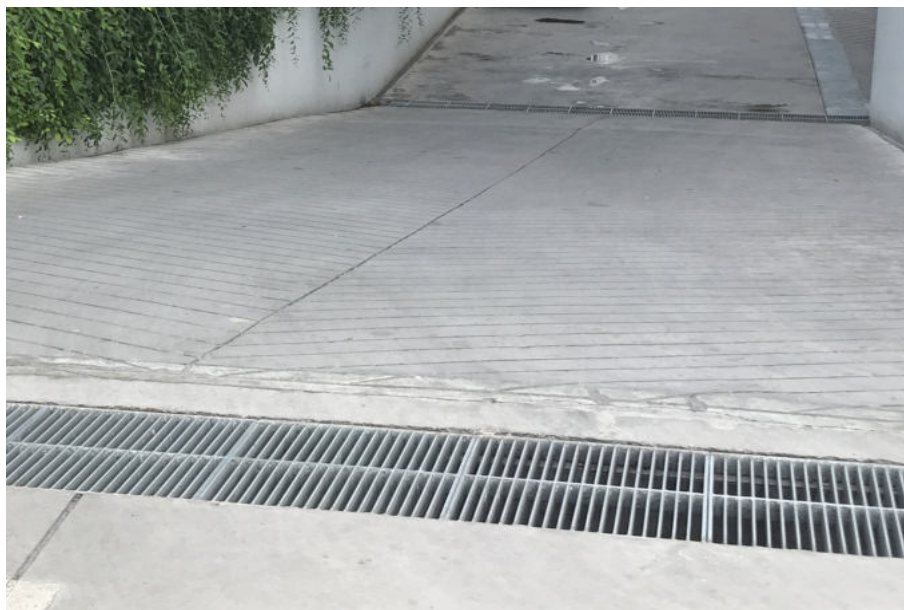
ภาพที่ 1-5 (ข) รางระบายน้ำฝนเข้าสู่บ่อหน่วงน้ำ

ทางโครงการได้จัดสร้างบ่อหน่วงน้ำคอนกรีตเสริมเหล็กบริเวณใต้อาคาร เพื่อรองรับปริมาณน้ำฝนได้อย่างน้อย 3 ชั่วโมง สำหรับการระบายน้ำฝนบริเวณชั้นใต้ดิน จะรวบรวมน้ำฝนโดยรางระบายน้ำของชั้นใต้ดิน 1 จะรวบรวมเข้าสู่บ่อหน่วงโดยตรง และสำหรับรางระบายน้ำชั้นใต้ดิน 2 จะรวบรวมเข้าสู่บ่อสูบน้ำ เพื่อสูบน้ำจากชั้นใต้ดิน 2 เข้าสู่บ่อหน่วงน้ำกรณีน้ำที่ไหลเข้าบ่อหน่วงเกินระดับกักเก็บน้ำฝนที่ต้องหน่วง 3 ชั่วโมง ทางโครงการจะสูบน้ำออกจากบ่อหน่วงน้ำลงท่อระบายน้ำ (ภาพที่ 1-7)

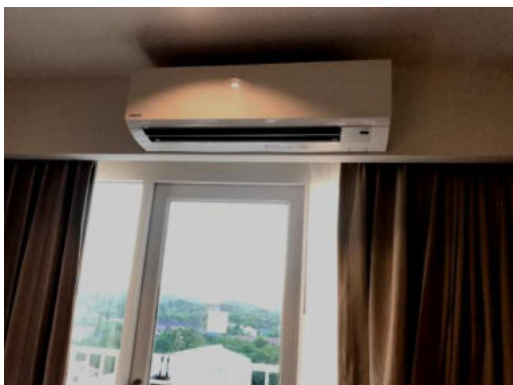
ภาพที่ 1-9 (ก) ระบบปรับอากาศ

โครงการออกแบบให้ทุกห้องพักมีระบบปรับอากาศ โดยติดตั้งเครื่องปรับอากาศแบบแยกส่วนตามความเหมาะสมกับขนาดของภาระการทำความเย็น (ภาพที่ 1-9 (ก))

- ตรวจสอบระบบปรับอากาศให้อยู่ในสภาพดี	/	-	ทางโครงการได้มีการตรวจสอบระบบปรับอากาศให้อยู่ในสภาพดีและตรวจสอบไม่ให้มีสิ่งของหรือสิ่งกีดขวางต่างๆ	-	ภาพที่ 1-9 (ก)

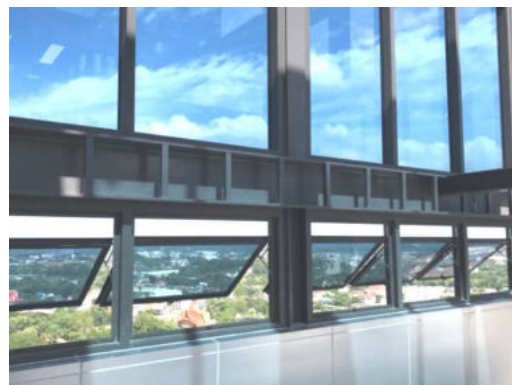
ภาพที่ 1-9 (ข) ระบบระบายอากาศโดยวิธีธรรมชาติ

โครงการมีการระบายอากาศโดยวิธีธรรมชาติภายในพื้นที่โครงการ เช่น ประตู หน้าต่าง บานเกร็ด ซึ่งพื้นที่ของช่องเปิดเหล่านั้นไม่น้อยกว่าร้อยละ 10 ของพื้นที่นั้น (ภาพที่ 1- 9 (ข))

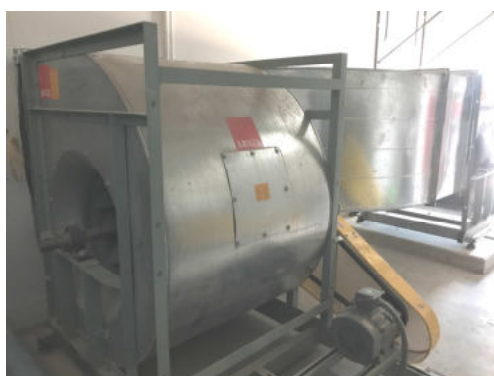
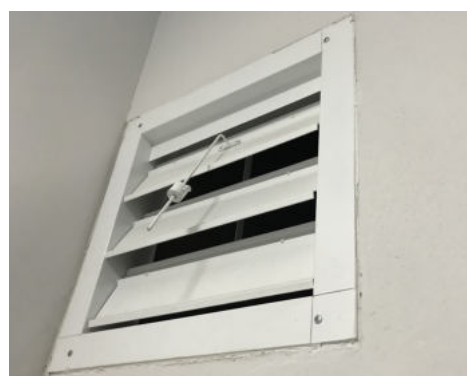
ภาพที่ 1-9 (ค) ระบบระบายอากาศโดยวิธีกล

โครงการจัดให้มีระบบระบายอากาศโดยวิธีกล โดยติดตั้งพัดลมระบายอากาศไว้ในบริเวณต่างๆ ของอาคาร ทั้งพื้นที่ไม่ปรับอากาศ และพื้นที่ปรับอากาศ เช่น ที่จอดรถ ห้องน้ำ บันไดหนีไฟ และลิฟต์ เป็นต้น (ภาพที่ 1-9 (ค))

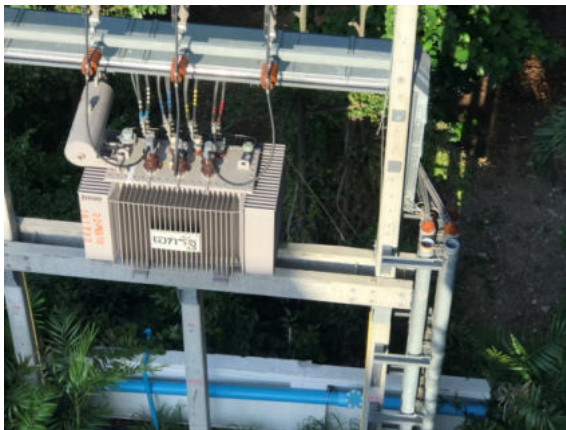
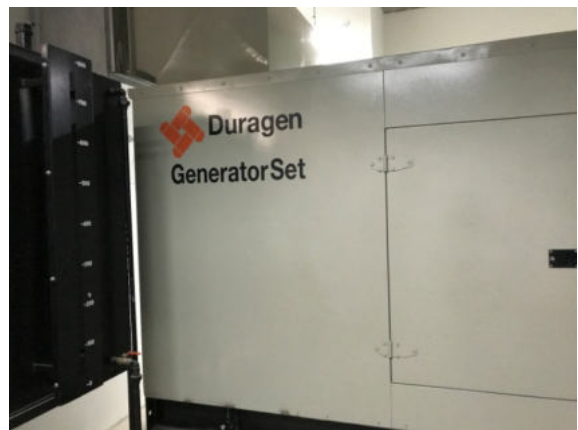
ภาพที่ 1-10 ระบบไฟฟ้าของโครงการ

โครงการจะรับกระแสไฟฟ้ามาจากการไฟฟ้าส่วนภูมิภาคนครราชสีมา โดยระบบไฟฟ้าของโครงการจะแบ่งเป็น 2 ระบบ คือระบบไฟฟ้าหลัก และระบบไฟฟ้ารอง (ภาพที่ 1-10) รายละเอียดดังนี้

โครงการจะมีการติดตั้งหม้อแปลงไฟฟ้า ขนาด 1,750 KVA จำนวน 1 ชุด ก่อนจะจ่ายไฟฟ้าไปยังส่วนต่างๆ ของโครงการ

ทางโครงการได้จัดเตรียมระบบไฟฟ้าสำรอง ในกรณีที่ระบบไฟฟ้าปกติขัดข้อง โดยติดตั้งเครื่องกำเนิดไฟฟ้าสำรอง (Generator) ขนาด 625 KVA จำนวน 1 ชุด เพื่อจ่ายไฟสำรองให้กับอุปกรณ์ที่จำเป็น เช่น ระบบแสงสว่าง ลิฟต์ ระบบประปา ระบบออคิภัย และระบบบำบัดน้ำเสีย เป็นต้น

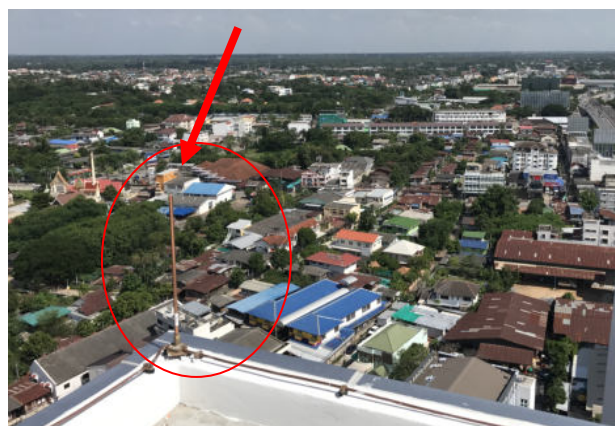
ภาพที่ 1-11 ระบบป้องกันฟ้าผ่าของโครงการ

สำหรับระบบป้องกันฟ้าผ่า โครงการมีการติดตั้งอุปกรณ์สำหรับระบบป้องกันฟ้าผ่า โดยยึดตามมาตรฐานการป้องกันฟ้าผ่าของวิศวกรรมสถานแห่งประเทศไทย โดยทำการติดตั้งระบบล่อฟ้าบริเวณชั้นดาดฟ้าของอาคาร (ภาพที่ 1-11)

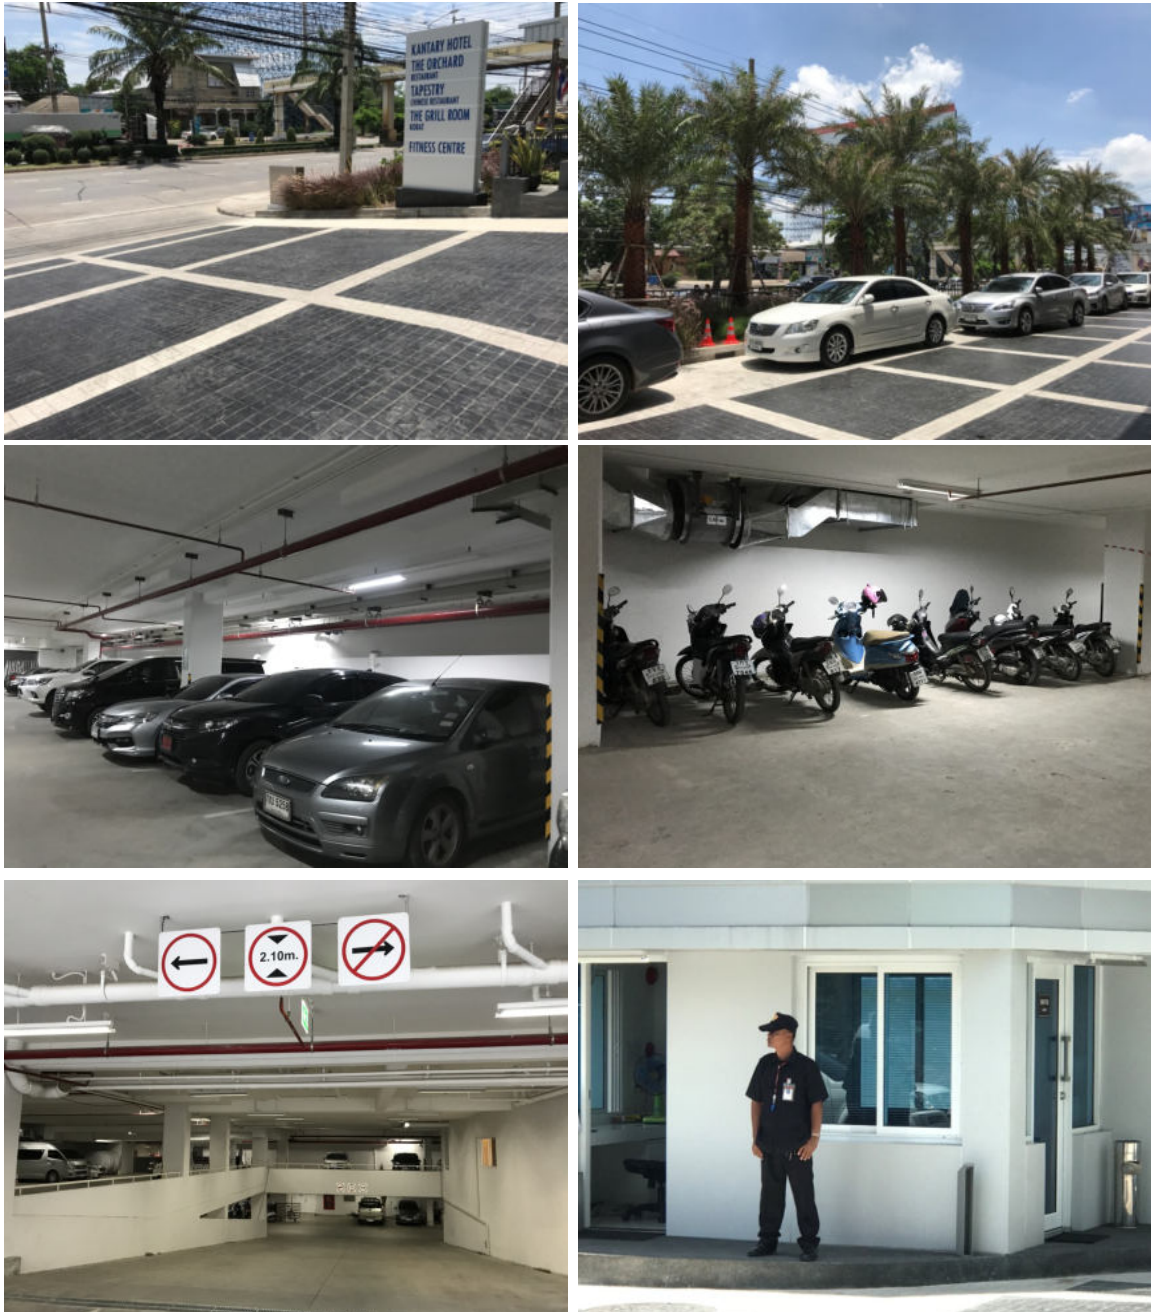
ภาพที่ 1-12 ระบบการจราจรและที่จอดรถของโครงการ

โครงการจัดให้มีทางเข้า-ออกพื้นที่โครงการ 1 แห่ง มีทางเดินภายในโครงการแบบทางเดียว และสองทิศทาง ถนนกว้าง 6 เมตร และมีที่จอดรถจำนวน 89 คัน (ภาพที่ 1-12) โดยชั้นใต้ดิน 2 (B2) มีพื้นที่จอดรถ 40 คัน (เป็นที่จอดรถคนพิการ 1 คัน) ชั้นใต้ดิน 1 (B1) มีที่จอดรถ 48 คัน และที่จอดรถจักรยานยนต์ 13 คัน

1.3 คุณภาพอากาศ (1) ฝุ่นละอองและมลพิษจากไอเสียยานพาหนะ - จำกัดความเร็วรถขณะเล่นเข้า-ออกพื้นที่เพื่อป้องกันการฟุ้งกระจายของฝุ่นละออง	/	-	ทางโครงการได้มีการจำกัดความเร็วรถขณะเล่นเข้า-ออกพื้นที่แล้วโดยจัดให้มีเจ้าหน้าที่คอยดูแลระบบการจราจรตลอด 24 ชั่วโมง	-	ภาพที่ 1-12

- ดูแลรักษาพื้นผิวถนนภายในโครงการให้อยู่ในสภาพดี และทำความสะอาดถนนอย่างสม่ำเสมอ เพื่อป้องกันไม่ให้เกิดการฟุ้งกระจายของฝุ่นละออง	/	-	ทางโครงการได้มีการดูแลรักษาพื้นผิวถนนภายในโครงการให้อยู่ในสภาพดี และทำความสะอาดถนนอย่างสม่ำเสมอ เพื่อป้องกันไม่ให้เกิดการฟุ้งกระจายของฝุ่นละอองแล้ว	-	ภาพที่ 1-12

1.4 เสียงและแรงสั่นสะเทือน (1) ติดป้ายประชาสัมพันธ์ภายในพื้นที่โครงการ ให้รถที่วิ่งเข้า-ออก พื้นที่โครงการให้ใช้ความเร็วต่ำ	/	-	ทางโครงการได้จัดให้มีการติดป้ายที่พื้นที่โครงการ ประชาสัมพันธ์ภายในพื้นที่โครงการ ให้รถที่วิ่งเข้า-ออก พื้นที่โครงการให้ใช้ความเร็วต่ำแล้ว	-	ภาพที่ 1-12

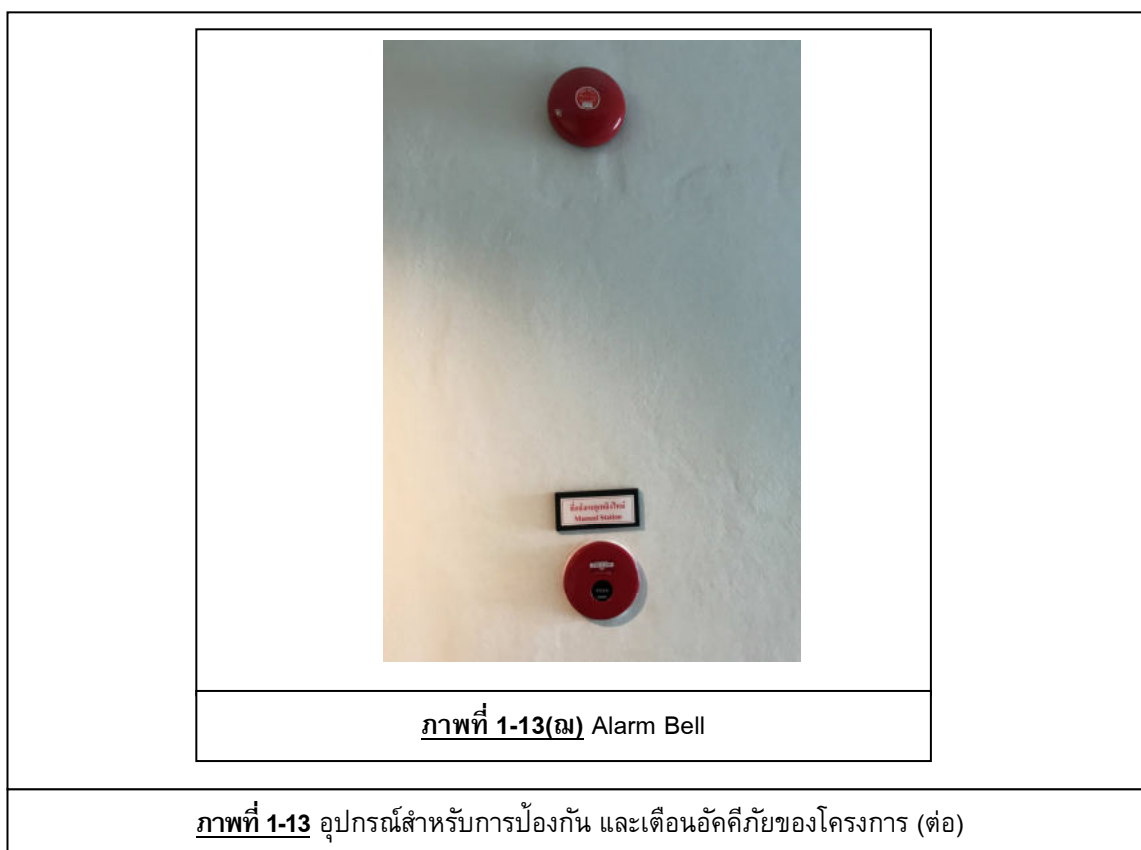
โครงการจัดให้มีท่อยืน (Stand Pipe) (ภาพที่ 1-13 (ก)) ซึ่งจะรับน้ำดับเพลิงจากถังเก็บน้ำชั้นดาดฟ้า (ภาพที่ 1-14) และจากหัวรับน้ำดับเพลิงนอกอาคาร (ภาพที่ 1-13 (ข))

โครงการมีการติดตั้ง FDC ชนิดข้อต่อสวมเร็ว จำนวน 1 ชุด ติดตั้งบริเวณด้านหน้าโครงการเพื่อรับน้ำจากรถดับเพลิงส่งไปยังระบบท่อยืนภายในอาคาร (ภาพที่ 1-13 (ข))

ตู้ FHC ของโครงการ ประกอบด้วย สายฉีดน้ำดับเพลิง หัวต่อสายฉีดน้ำดับเพลิงชนิดหัวต่อสวมเร็ว และถังดับเพลิงแบบมือถือ (ภาพที่ 1-13 (ค))

โครงการทำการติดตั้งครอบคลุมพื้นที่ทุกชั้นของอาคาร โดยเป็นระบบท่อเปียก สามารถทำงานได้ทันทีเมื่อเกิดเพลิงไหม้ (ภาพที่ 1-13 (ง))

โครงการมีลิฟต์ดับเพลิง 1 ชุด สามารถขึ้น-ลงได้ทุกชั้น และมีระบบควบคุมสำหรับพนักงานดับเพลิง (ภาพที่ 1-13 (จ))

เป็นส่วนควบคุมและตรวจสอบการทำงานของอุปกรณ์เตือนอัคคีภัย ติดตั้งอยู่ในห้องควบคุมบริเวณชั้น G (ภาพที่ 1-13 (ฉ))

เป็นอุปกรณ์รับกลุ่มควันที่เกิดจากเพลิงไหม้ภายในอาคาร และส่งสัญญาณไปยังแผงควบคุมพื้นที่ทุกชั้นของอาคาร (ภาพที่ 1-13 (ซ))

เป็นอุปกรณ์จับความร้อนที่เกิดจากเพลิงไหม้ภายในโครงการ และส่งสัญญาณไปยังแผงควบคุม เครื่องตรวจจับความร้อนจะติดตั้งบริเวณห้องครัว ห้องน้ำ และที่จอดรถชั้นใต้ดิน (ภาพที่ 1-13 (ซ))

ภาพที่ 1-13(ก) ระบบท่อเย็น	ภาพที่ 1-13(ข) หัวรับน้ำดับเพลิงนอกอาคาร

ภาพที่ 1-13(ค) Fire Hose	ภาพที่ 1-13(ง) หัว Sprinkler	ภาพที่ 1-13(จ) ลิฟต์ดับเพลิง

ภาพที่ 1-13(ฉ) Fire Alarm Control	ภาพที่ 1-13(ช) Smoke Detector	ภาพที่ 1-13(ซ) Heat Detector
ภาพที่ 1-13 อุปกรณ์สำหรับการป้องกัน และเตือนอัคคีภัยของโครงการ

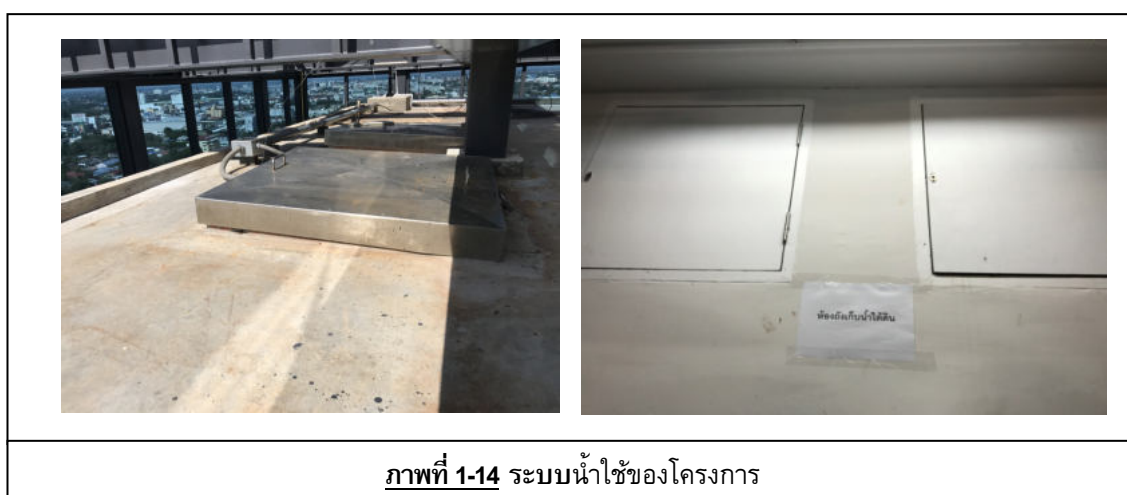
โครงการมีการสำรองน้ำสำหรับดับเพลิงไว้ โดยปริมาณน้ำที่สำรองไว้เพื่อการดับเพลิงทางโครงการสำรองไว้ได้ไม่น้อยกว่า 30 นาที (ภาพที่ 1-14)

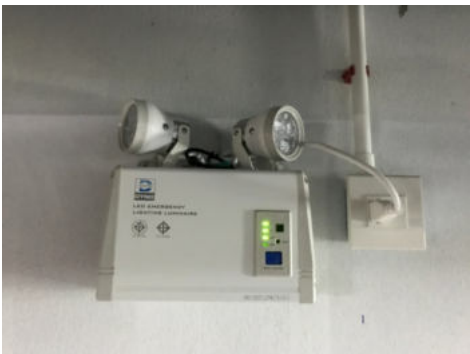
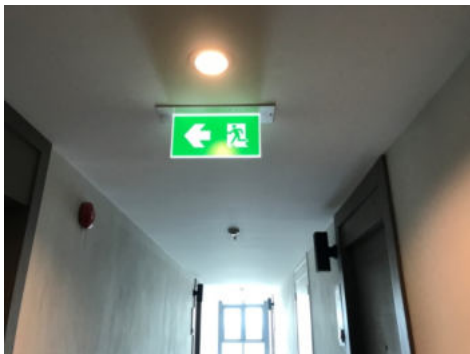
<p>ภาพที่ 1-15 (ก) Emergency Light</p>	<p>ภาพที่ 1-15 (ข) ป้าย Fire Exit</p>
<p>ภาพที่ 1-15 อุปกรณ์สำหรับอพยพหนีไฟ และจุดรวมพล</p>

<p>ภาพที่ 1-15 (ค) ฝังบอกเส้นทางหนีไฟ</p>	<p>ภาพที่ 1-15 (ง) ประตูหนีไฟ</p>

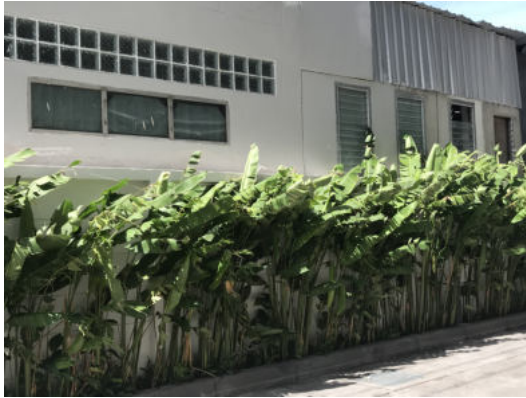
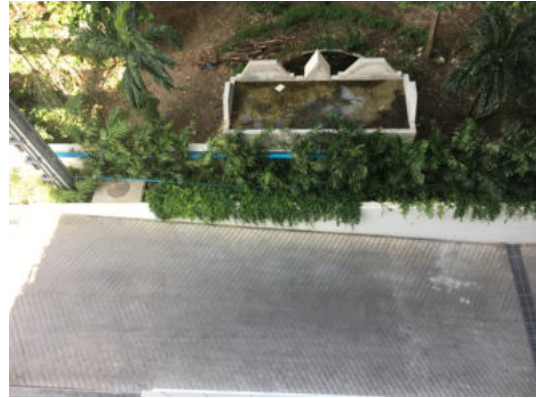
ภาพที่ 2-1 แนวรั้วรอบพื้นที่โครงการ

1. ทรัพยากรสิ่งแวดล้อมด้านกายภาพ	-	-	-	-	-
1.1 ลักษณะภูมิประเทศ (1) ควบคุมดูแลสภาพภายในโครงการให้เป็นไปตามแบบแปลนที่ได้ออกแบบไว้ (2) จัดให้มีรั้วรอบแนวเขตที่ดิน เพื่อป้องกันการพังทลายของดินถมสุพื้นที่ข้างเคียง	/	-	ทางโครงการได้ควบคุมดูแลสภาพภายในโครงการให้เป็นไปตามแบบแปลนที่ได้ออกแบบไว้แล้ว ทางโครงการมีรั้วรอบแนวเขตที่ดิน เพื่อป้องกันการพังทลายของดินถมสุพื้นที่ข้างเคียงแล้ว	- -	ภาพที่ 1-2 ภาพที่ 2-1

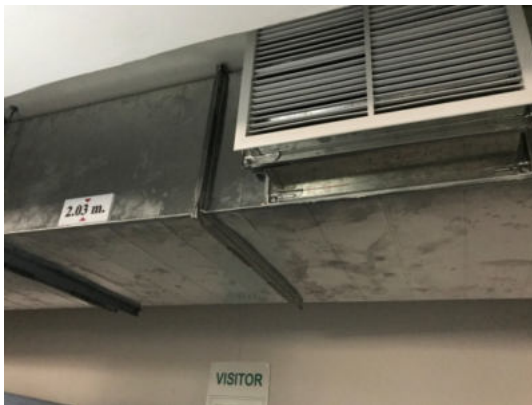
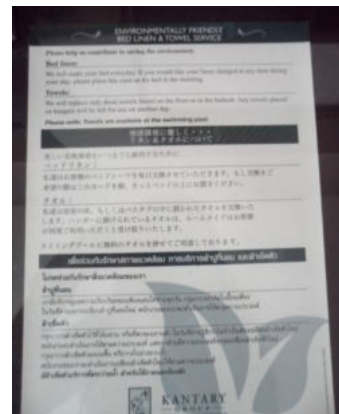
ภาพที่ 2-2 พัดลมดูดอากาศลานจอดรถใต้ดิน

(2) มลพิษจากไอเสียยานพาหนะบริเวณชั้นใต้ดิน - จัดให้มีระบบบำบัดมลพิษจากชั้นจอดรถชั้นใต้ดินจำนวน 2 ชั้น ของโครงการ จำนวน 4 ชุด อยู่บริเวณพื้นที่สีเขียวชั้นที่ 1 โดยให้มีการรวบรวมมลพิษที่เกิดภายในชั้นจอดรถแต่ละชั้น โดยใช้พัดลมดูดอากาศผ่านท่อระบายอากาศมายังพื้นที่สีเขียวบริเวณชั้นที่ 1 และจะวางท่อระบายอากาศ (เจาะรูพูน) ลึกจากผิวดินประมาณ 0.5 เมตร โดยมีปริมาตรดินที่ใช้บำบัดมลพิษอากาศประมาณ 0.22 ลูกบาศก์เมตร ต่อ 1 ชุด	/	-	ทางโครงการได้จัดให้มีพัดลมดูดอากาศบริเวณชั้นจอดรถชั้นใต้ดิน โดยใช้พัดลมดูดอากาศผ่านท่อระบายอากาศมายังพื้นที่สีเขียวแล้ว	-	ภาพที่ 2-2

(3) ระบบระบายอากาศ - ตรวจสอบระบบระบายอากาศให้อยู่ในสภาพดี และตรวจสอบไม่ให้มีสิ่งของหรือสิ่งกีดขวางต่างๆ บริเวณพื้นที่การระบายอากาศ และบริเวณช่องเปิดแล้ว	/	-	ทางโครงการได้มีการตรวจสอบระบบระบายอากาศให้อยู่ในสภาพดีและตรวจสอบไม่ให้มีสิ่งของหรือสิ่งกีดขวางต่างๆ บริเวณพื้นที่การระบายอากาศ และบริเวณช่องเปิดแล้ว	-	ภาพที่ 2-2

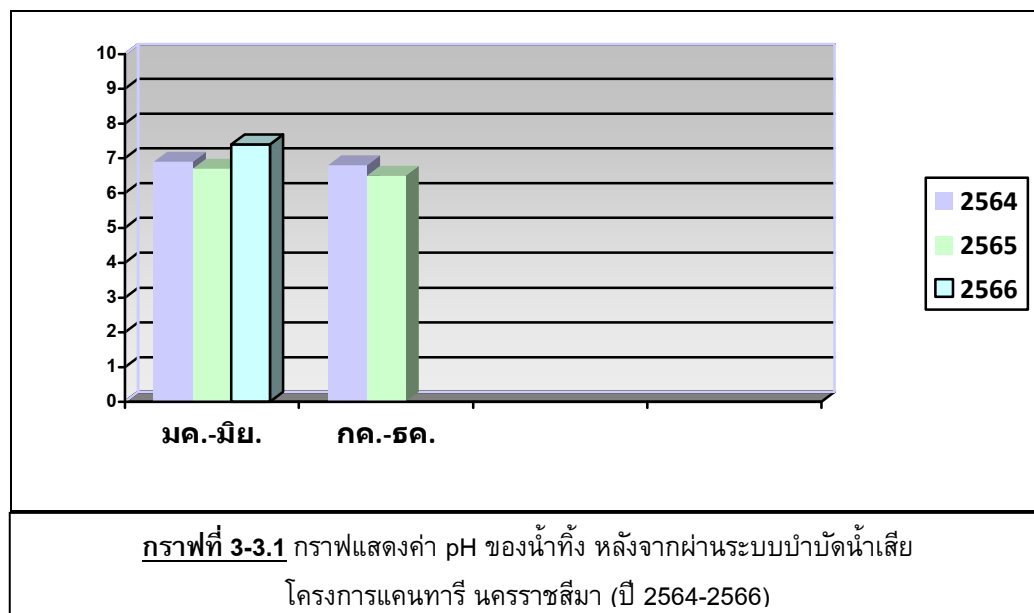
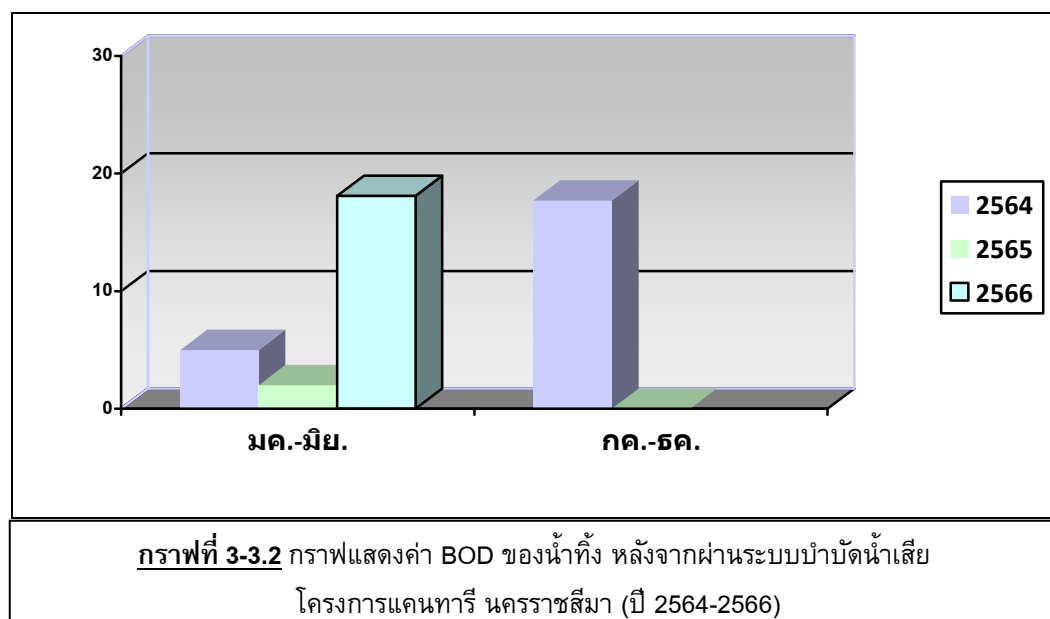
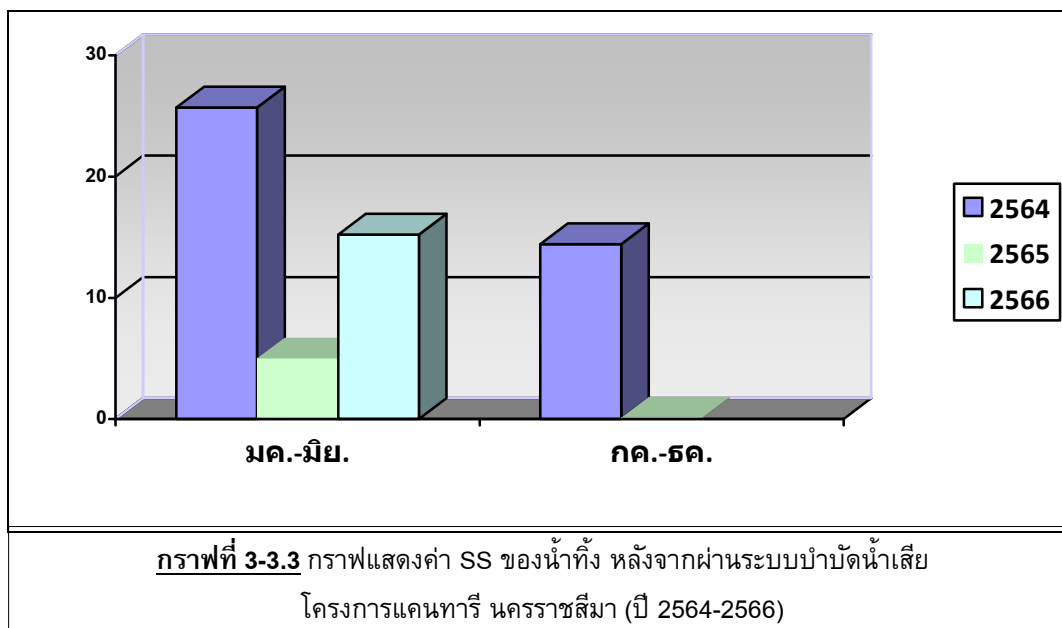
ผลการตรวจวิเคราะห์น้ำทิ้งหลังผ่านระบบบำบัดน้ำเสียของโครงการแคนทารี โคราช แสดงดังกราฟที่ 3-3.1 ถึงกราฟที่ 3-3.3
