กรมท่าอากาศยาน
กระทรวงคมนาคม

งานจ้างที่ปรึกษาติดตามตรวจสอบผลการปฏิบัติตามมาตรการ
ที่กำหนดไว้ในรายงานการประเมินผลกระทบสิ่งแวดล้อม
ท่าอากาศยานพิษณุโลก น่านนคร เพชร แม่ฮ่องสอน ลำปาง
แม่สอด ปาย เพชรบูรณ์ และแม่สะเรียง (ภาคเหนือ)

รายงานฉบับสมบูรณ์ เล่มที่ 1
(FINAL REPORT I)

ท่าอากาศยานนานาชาติแม่สอด

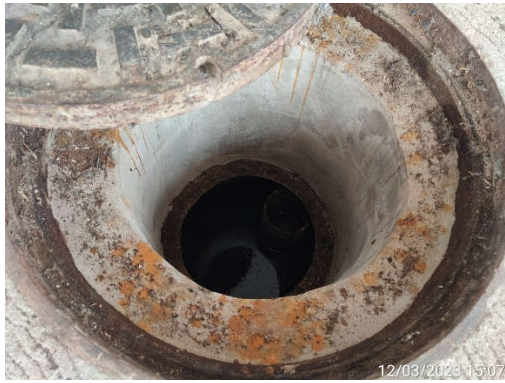
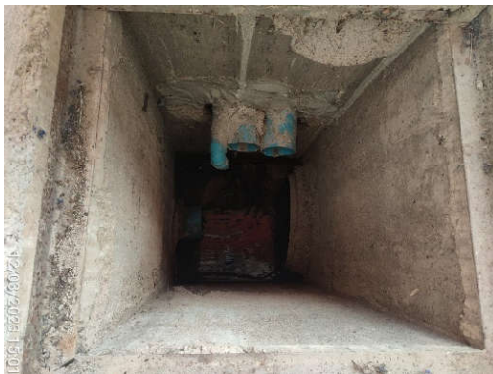
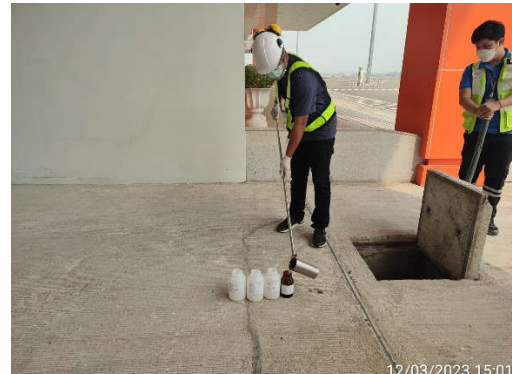
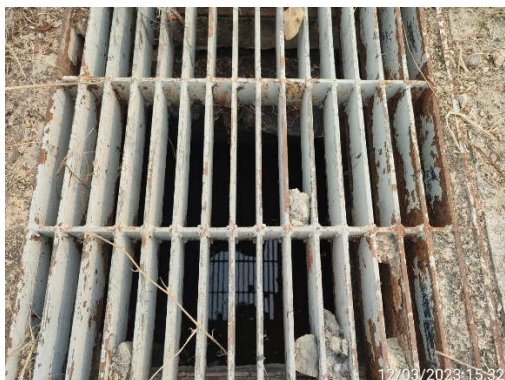
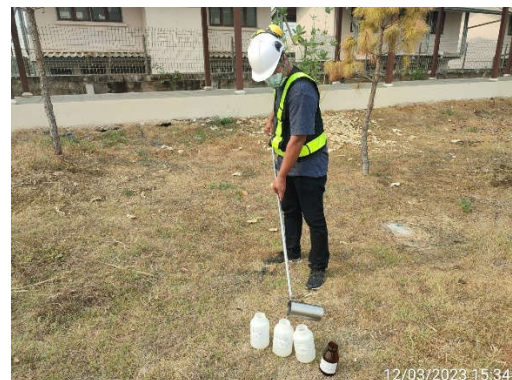
ครั้งที่ 1 เมื่อวันที่ 12 มีนาคม พ.ศ.2566

จุดเก็บน้ำเสียก่อนเข้าระบบบำบัดน้ำเสียอาคารที่พักผู้โดยสารหลังใหม่

จุดเก็บน้ำเสียหลังผ่านระบบบำบัดน้ำเสียอาคารที่พักผู้โดยสารหลังใหม่

จุดเก็บน้ำบริเวณจุดระบายน้ำเสียหลังผ่านการบำบัดของอาคารที่พักผู้โดยสารหลังใหม่

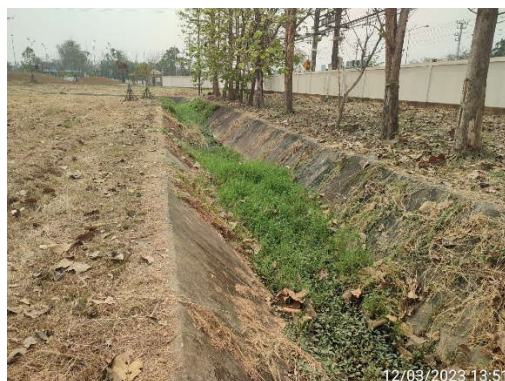
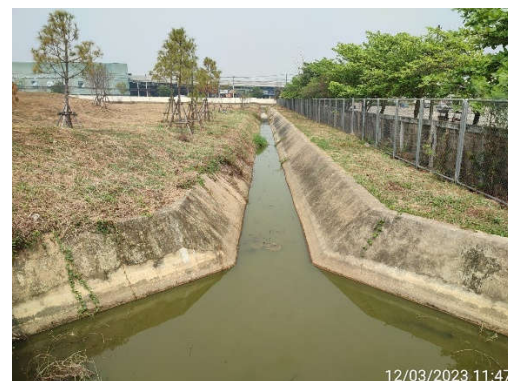
ภาพที่ 5.7-1 รางระบายน้ำภายในท่าอากาศยานนานาชาติแม่สอด

ผลการตรวจสอบสภาพการระบายน้ำ บริเวณรางระบายน้ำและท่อระบายน้ำ ครั้งที่ 1 ได้ดำเนินการตรวจสอบ เมื่อวันที่ 12 มีนาคม พ.ศ. 2566 ซึ่งเป็นการติดตามตรวจสอบในช่วงฤดูแล้ง พบว่า รางระบายน้ำและท่อระบายน้ำต่างๆ มีน้ำไหลผ่าน แต่จากการตรวจสอบพบว่า มีวัชพืชขึ้นปกคลุมบริเวณปากท่อระบายน้ำ และภายในรางระบายน้ำ ซึ่งอาจทำให้เกิดการกีดขวางการไหลของน้ำในช่วงฤดูฝนได้ (ภาพที่ 5.7-1)
