กรมท่าอากาศยาน
กระทรวงคมนาคม

งานจ้างที่ปรึกษาติดตามตรวจสอบผลการปฏิบัติตามมาตรการ
ที่กำหนดไว้ในรายงานการประเมินผลกระทบสิ่งแวดล้อม
ท่าอากาศยานพิษณุโลก น่านนคร เพชร แม่ฮ่องสอน ลำปาง
แม่สอด ปาย เพชรบูรณ์ และแม่สะเรียง (ภาคเหนือ)

รายงานฉบับสมบูรณ์ เล่มที่ 1
(FINAL REPORT I)
ท่าอากาศยานแม่สะเรียง

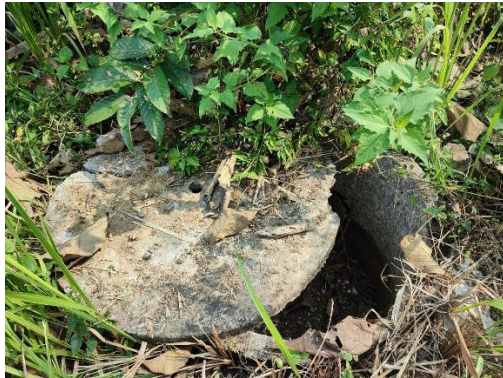
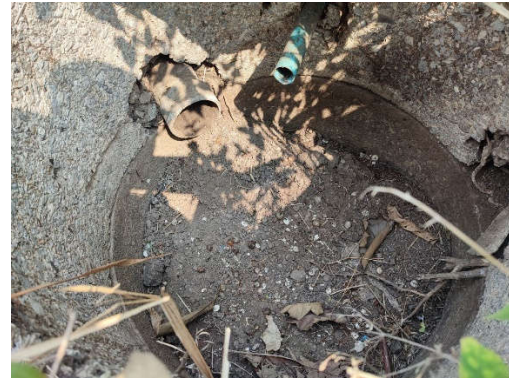
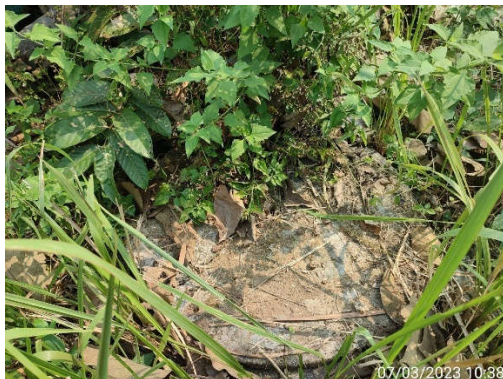
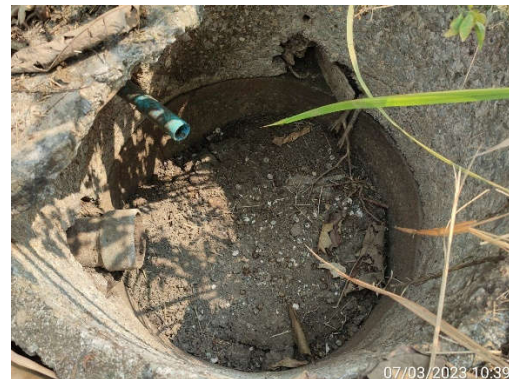
2.3) **ระยะเวลาตรวจวัด** : ดำเนินการตรวจวัด/วิเคราะห์ตลอดระยะเวลาการศึกษา 365 วัน โดยจะดำเนินการตรวจวิเคราะห์คุณภาพน้ำทั้ง รวมทั้งสิ้น 2 ครั้ง ครอบคลุมช่วงฤดูแล้งและฤดูฝน โดยในระยะที่ผ่านมาได้ดำเนินการตรวจวัดคุณภาพน้ำจากระบบบำบัดน้ำเสีย ครั้งที่ 1 เมื่อวันที่ 7 มีนาคม พ.ศ. 2566 (เพื่อเป็นตัวแทนช่วงฤดูแล้ง) ซึ่งไม่สามารถเก็บตัวอย่างได้เนื่องจากระบบบำบัดน้ำเสียมีลักษณะแห้ง (ภาพที่ 5.2-1)

ระบบบำบัดน้ำเสียชุดที่ 1

ระบบบำบัดน้ำเสียชุดที่ 2
