รายงานผลการปฏิบัติตามมาตรการป้องกัน
และแก้ไขผลกระทบสิ่งแวดล้อม
และมาตรการติดตามตรวจสอบผลกระทบสิ่งแวดล้อม

โครงการเหมืองแร่หินอ่อน
ประทานบัตรที่ 32499/15852

บริษัท หินอ่อน จำกัด

มกราคม-มิถุนายน
2566

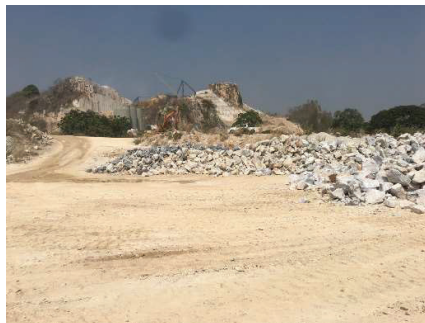
1. ให้โครงการจัดเตรียมพื้นที่เก็บกองเศษหิน บริเวณที่ราบเชิงเขาด้านทิศตะวันออกเฉียงเหนือ ของโครงการให้เป็นพื้นที่เก็บกองเศษหิน “ค” เพื่อรองรับเศษหินจากการทำเหมือง ขนาด พื้นที่ 11 ไร่ และจัดทำคันกันขนาดความ กว้างฐาน 1.5 เมตร สูง 1 เมตร และสันคัน ทำนบด้านบนกว้าง 0.75 เมตร พร้อมทั้ง คูระบายน้ำขนาดความกว้างท้องร่องด้านล่าง 0.75 เมตร ลึก 1 เมตร และความกว้างด้านบน 1.5 เมตร เพื่อรวบรวมน้ำฝนไหลบ่าบริเวณ พื้นที่กองเก็บดังกล่าว ลงสู่บ่อตกตะกอนที่ 1 “บ1” ซึ่งทางโครงการจะต้องจัดเตรียมขึ้น บริเวณใกล้เคียงหลักหมุดที่ 14 มีขนาดพื้นที่ 3.5 ไร่ มีความลึกประมาณ 3 เมตร	- โครงการได้จัดเตรียมพื้นที่เก็บกองเศษหิน พร้อมทั้งมีการสร้างคันทำนบและคูระบายน้ำ เพื่อรวบรวมน้ำฝนไหลบ่าบริเวณพื้นที่กองเก็บ เศษหินลงสู่บ่อตกตะกอน (รูปที่ 2-2 ถึง รูปที่ 2-4)	-

รูปที่ 2-2: ลานเก็บกองเศษหิน

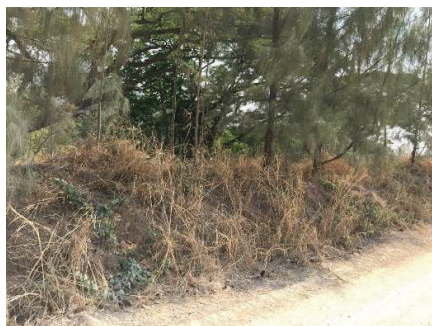
มาตรการป้องกัน และแก้ไขผลกระทบสิ่งแวดล้อม	รายละเอียดของการปฏิบัติ	เหตุผลที่ไม่ปฏิบัติ/ปฏิบัติไม่ครบ/ เปลี่ยนแปลงการปฏิบัติ และข้อเสนอแนะ
2. ให้โครงการจัดเตรียมพื้นที่เก็บกองเปลือกดินบริเวณที่ราบเชิงเขาด้านทิศตะวันตกของโครงการให้เป็นพื้นที่เก็บกองเศษดินที่ 1 “ด1” เพื่อรองรับเศษดินจากการทำเหมืองช่วงปีที่ 1-15 ขนาดพื้นที่ 3.5 ไร่ และจัดทำคันทำนบและคูระบายน้ำ (เช่นกันกับพื้นที่เก็บกองเศษหิน “ค”) เพื่อรวบรวมน้ำฝนไหลบ่าบริเวณพื้นที่เก็บกองดังกล่าวลงสู่บ่อดักตะกอนที่ 2 “บ2” ซึ่งทางโครงการจะต้องจัดเตรียมขึ้นจากพื้นที่ชุ่มเหมืองเก่าขนาดพื้นที่ 0.5 ไร่ มีความลึกประมาณ 10 เมตร บริเวณด้านทิศใต้ของพื้นที่เก็บกองเศษดินที่ 1 “ด1” ส่วนเศษดินจากการทำเหมืองช่วงปีที่ 16-25 ให้นำเก็บกองไว้ที่พื้นที่เก็บกองเศษดินที่ 2 “ด2” โดยให้ทางโครงการจัดเตรียมขึ้นบริเวณด้านทิศใต้ของพื้นที่เก็บกองเศษหิน “ค” ขนาดพื้นที่ 3 ไร่ และจัดทำคันทำนบ และคูระบายน้ำเพื่อรวบรวมน้ำฝนไหลบ่าบริเวณพื้นที่เก็บกองเศษดิน “ด2” ลงสู่บ่อดักตะกอน “บ1” ต่อไป	- โครงการจัดเตรียมพื้นที่เก็บกองเปลือกดิน พร้อมทั้งจัดทำคันทำนบและคูระบายน้ำรอบพื้นที่เก็บกองดิน เพื่อรวมน้ำฝนที่ไหลผ่านบริเวณดังกล่าวให้ไหลลงสู่บ่อดักตะกอนทั้ง 2 บ่อ (รูปที่ 2-3 ถึง รูปที่ 2-6)	-

รูปที่ 2-3: คันทำนบดิน

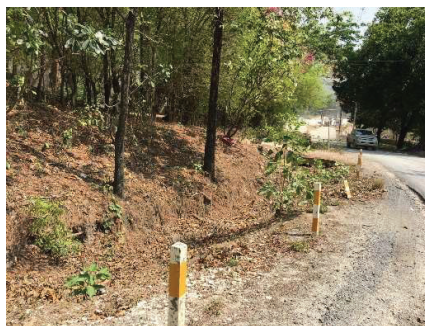
รูปที่ 2-4: คูระบายน้ำ

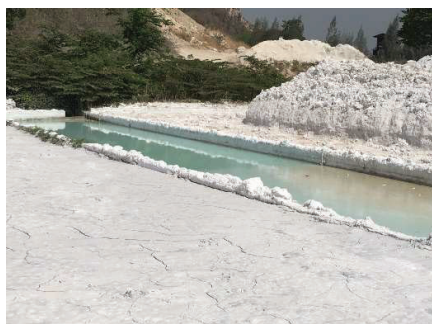
3. ให้โครงการจัดเตรียมพื้นที่เก็บกองเศษแร่หินอ่อน “ร” บริเวณด้านทิศเหนือของโรงงานตัดหินอ่อน ขนาดพื้นที่ 4.5 ไร่ เพื่อรองรับเศษแร่หินอ่อนจากการตัดหินบล็อกเป็นแผ่นใหญ่ และจากหินแผ่นใหญ่เป็นหินแผ่นเล็ก ในกรณีที่ไม่สามารถนำไปตลาดเคลือบเคลือบคาร์บอนได้ โดยจัดทำคันทำนบและคูระบายน้ำขนาดเดียวกันกับพื้นที่เก็บกองเศษหิน “ค” โดยรวบรวมน้ำไหลบ่าจากพื้นที่เก็บกอง “ร” นี้ ลงสู่บ่อดักตะกอนที่ 1 “บ1” ซึ่งจัดเตรียมไว้บริเวณใกล้เคียงหลักหมุดที่ 14	- โครงการมีพื้นที่เก็บกองเศษแร่หินอ่อน “ร” บริเวณด้านทิศเหนือของโรงงานตัดหินอ่อน พร้อมทั้งจัดทำคันทำนบดินและคูระบายน้ำ เพื่อเบี่ยงเบนทางน้ำให้ไหลลงสู่บ่อดักตะกอน “บ1” (รูปที่ 2-2 ถึง รูปที่ 2-5)	-

รูปที่ 2-5: บ่อตกตะกอนที่ 1

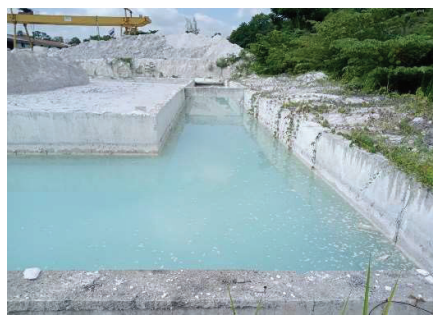
รูปที่ 2-6: บ่อตกตะกอนที่ 2

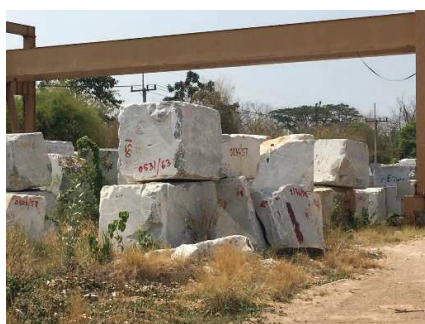
3. บล็อกหินอ่อนจากหน้าเหมืองให้เก็บกองไว้ชั่วคราวที่ลานใกล้กับโรงตัดหินอ่อน แล้วทยอยส่งเข้าโรงงานซึ่งตั้งอยู่ในเขตที่ดินกรรมสิทธิ์ของโครงการติดเขตพื้นที่ประทานบัตรด้านทิศตะวันออก	- ทางโครงการมีการเก็บกองบล็อกหินอ่อนจากบริเวณหน้าเหมืองไว้ลานเก็บกองชั่วคราวซึ่งใกล้กับโรงงานตัดหินอ่อนของโครงการ (รูปที่ 2-8)	-

รูปที่ 2-8: ลานเก็บกองหินอ่อนก่อนเข้าสู่โรงตัด

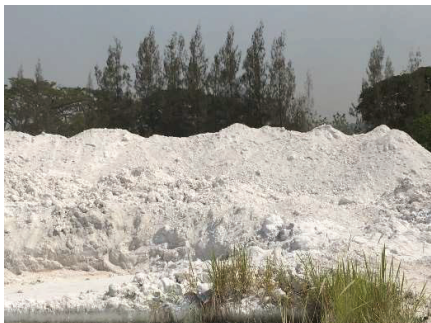
4. ทางโครงการต้องดูแลรักษาสภาพพื้นที่เก็บกองตะกอนจากการขุดลอก (D) รวมทั้งบ่อดักตะกอนล้อมรอบพื้นที่ดังกล่าวเพื่อรวบรวมน้ำซึมขึ้นจากโรงตัดหินอ่อนให้ตกตะกอนเป็นน้ำใสก่อนที่จะปัมน้ำดังกล่าวไปใช้ได้อีก และให้ขุดลอกบ่อดักตะกอนอย่างน้อยเดือนละ 1 ครั้ง	- ทางโครงการดูแลและปรับแต่งพื้นที่เก็บกองตะกอนจากการขุดลอก (D) อยู่เสมอ พร้อมทั้งมีการขุดลอกบ่อดักตะกอนที่อยู่ใกล้เคียงออกเก็บกองไว้บริเวณเก็บกองอยู่เสมอ (รูปที่ 2-9)	-

รูปที่ 2-9: พื้นที่เก็บกองตะกอนจากการขุดลอก

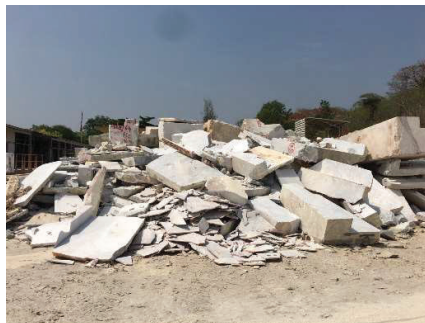
รูปที่ 2-10: ลานกองเศษแร่หินอ่อน

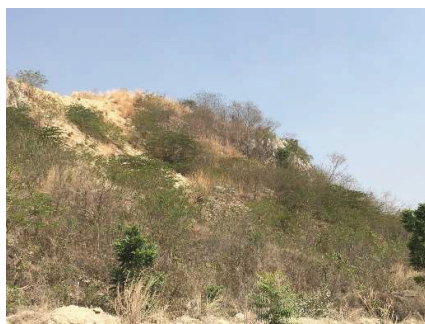
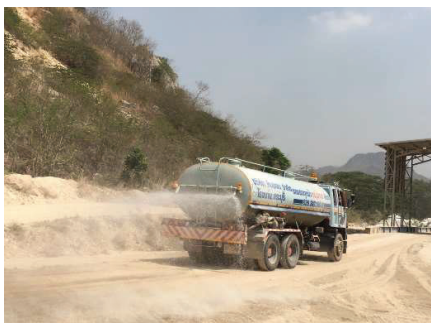
รูปที่ 2-14: การฉีดพรมน้ำบริเวณหน้าเหมืองและเส้นทางลำเลียงแร่

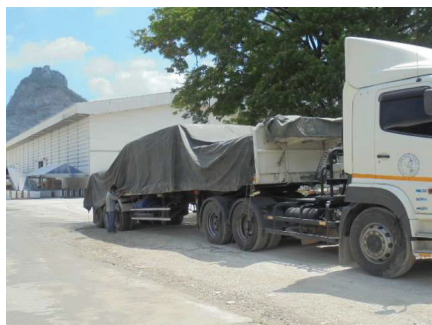
รูปที่ 2-17: การปิดคลุมรถบรรทุกแร่

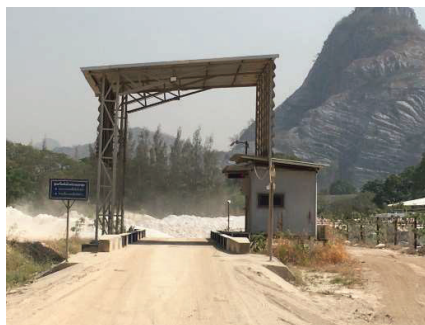
รูปที่ 2-18: จุดตรวจสอบน้ำหนักรถบรรทุก

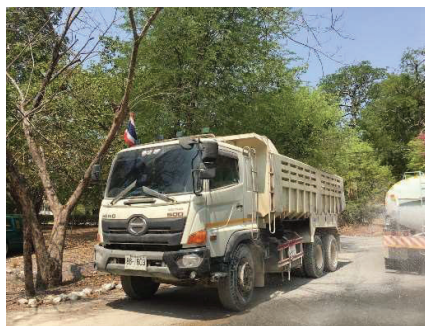
รูปที่ 2-27: สภาพรถบรรทุกแร่
