รายงานการปฏิบัติตามมาตรการป้องกันและแก้ไขผลกระทบ
และติดตามตรวจสอบคุณภาพสิ่งแวดล้อม
โครงการขยายท่าเทียบเรือ ระยะที่ 4
ประจำเดือนมกราคม-มิถุนายน 2566

บริษัท เคอรี่ สยามซีพอร์ท จำกัด

โครงการขยายท่าเทียบเรือ ระยะที่ 4

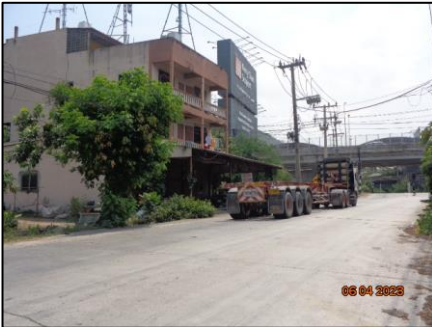
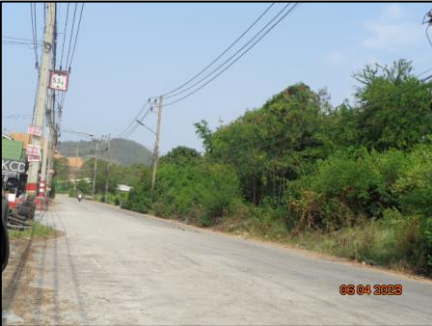
<p>รูปที่ 2.3 ผิวการจราจรถนนสุขาภิบาล 3 (ถนนไซโล)</p>

ผลกระทบสิ่งแวดล้อม	มาตรการป้องกันและแก้ไขผลกระทบสิ่งแวดล้อม	รายละเอียดการปฏิบัติจริง	ปัญหาและแนวทางแก้ไข	อ้างอิง
3. สภาพภูมิอากาศ และคุณภาพอากาศ	- ตรวจตราสภาพผิวการจราจรบนถนน สุขาภิบาล 3 (ถนนไซโล) ให้อยู่ในสภาพ สมบูรณ์	- ทางโครงการได้คอยตรวจตราดูสภาพ ผิวการจราจร บนถนนสุขาภิบาล 3 (ถนนไซโล) ให้อยู่ในสภาพสมบูรณ์เสมอ (รูปที่ 2.3) และได้ จัดสรรงบประมาณ สำหรับการซ่อมแซมถนน ดังกล่าว ทั้งนี้ โครงการได้ดำเนินการซ่อมแซม แล้วบางส่วนเมื่อวันที่ 8 มิ.ย. 66 ที่ผ่านมา (รูปที่ 2.4) และโครงการยินดีให้ความร่วมมือกับบริษัท ต่างๆ ที่มีคลังสินค้าบริเวณริมถนนสุขาภิบาล 3 ในการซ่อมแซมถนนดังกล่าวต่อไป	- ไม่พบปัญหา

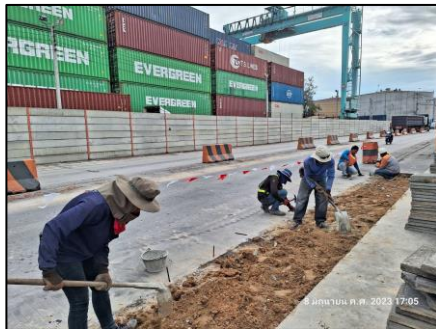
<p>รูปที่ 2.4 การซ่อมแซมถนนสุขาภิบาล 3 (ถนนไซโล)</p>

ผลกระทบสิ่งแวดล้อม	มาตรการป้องกันและแก้ไขผลกระทบสิ่งแวดล้อม	รายละเอียดการปฏิบัติจริง	ปัญหาและ แนวทางแก้ไข	อ้างอิง
4. สภาพภูมิอากาศ และคุณภาพอากาศ

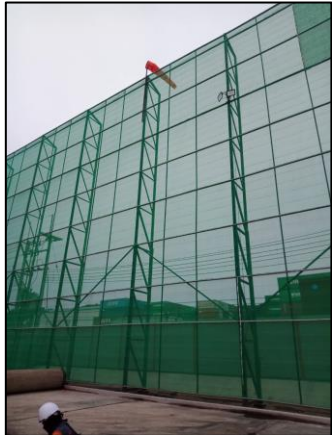
<p>รูปที่ 2.12 ตาข่ายล้อมรอบ บริเวณพื้นที่เทกองขึ้นไม้สับ</p>

ผลกระทบสิ่งแวดล้อม	มาตรการป้องกันและแก้ไขผลกระทบสิ่งแวดล้อม	รายละเอียดการปฏิบัติจริง	ปัญหาและแนวทางแก้ไข	อ้างอิง
3. สภาพภูมิอากาศ และคุณภาพอากาศ (ต่อ)	- ขอความร่วมมือผู้ให้บริการรถบรรทุกสินค้า ตรวจสอบบำรุงรักษารถบรรทุกให้มีสภาพการ ใช้งานที่ดี	- โครงการได้ขอความร่วมมือรถบรรทุกสินค้า ทุกคันให้มีการตรวจสอบบำรุงรักษารถบรรทุก ให้มีสภาพการใช้งานที่ดีตลอดระยะเวลา ดำเนินการ	- ไม่พบปัญหา	-
	- ติดตั้งตาข่ายล้อมรอบขึ้นไม้สับ เพื่อป้องกันการ ฟุ้งกระจายของฝุ่นละออง	- โครงการได้ติดตั้งตาข่ายล้อมรอบบริเวณพื้นที่ เทกองขึ้นไม้สับ (รูปที่ 2.12) เพื่อป้องกันการ ฟุ้งกระจายของฝุ่นละอองที่จะเกิดขึ้น	- ไม่พบปัญหา

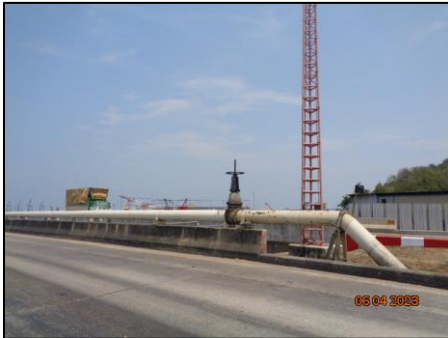
<p>รูปที่ 2.18 แนวท่อส่งกากน้ำตาล</p>

ผลกระทบสิ่งแวดล้อม	มาตรการป้องกันและแก้ไขผลกระทบสิ่งแวดล้อม	รายละเอียดการปฏิบัติจริง	ปัญหาและแนวทางแก้ไข	อ้างอิง
5. คุณภาพน้ำทะเลชายฝั่งและนิเวศวิทยาทางทะเล (ต่อ)	- ตรวจสอบแนวท่อส่งกากน้ำตาล ถ้าพบว่ามี การรั่วไหลต้องหยุดขนถ่ายทันที และทำการซ่อมแซมให้เรียบร้อยก่อนปฏิบัติงานต่อไป	- โครงการได้จัดให้มีเจ้าหน้าที่คอยตรวจสอบการรั่วไหลของเศษกากน้ำตาลอย่างสม่ำเสมอตามแนวท่อส่งกากน้ำตาล (รูปที่ 2.18) และปฏิบัติตามแผน PM ซึ่งใช้โปรแกรมสำเร็จรูป ERP (ภาคผนวกที่ 11) พร้อมทั้งจัดให้มีอุปกรณ์ครอบบริเวณจุดเชื่อมต่อของท่อส่งกากน้ำตาล (รูปที่ 2.19) ซึ่งหากมีการตกหล่น หรือรั่วไหลจากหัวจ่ายกากน้ำตาล อุปกรณ์ดังกล่าวจะรองรับเศษกากน้ำตาลไว้ และป้องกันการตกหล่นลงสู่ทะเล หากเกิดเหตุการณ์ดังกล่าวโครงการจะแจ้งคนงานให้หยุดทำงานทันที และซ่อมแซมจุดรั่วไหลให้เรียบร้อยก่อนปฏิบัติงานต่อไป	- ไม่พบปัญหา

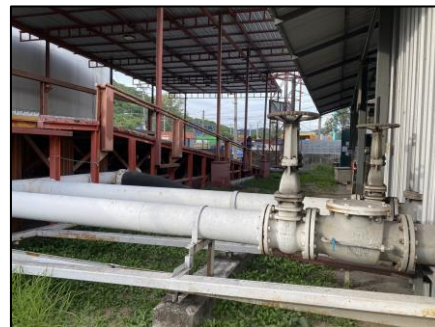
<p>รูปที่ 2.20 หัวจ่ายกากน้ำตาล</p>

<p>ภาคผนวกที่ 11</p>
	<p>- ตามแนวข้อต่อท่อขนถ่ายกากน้ำตาลและที่หัวจ่ายกากน้ำตาลลงเรือให้มีถังรองรับเพื่อป้องกันเศษกากน้ำตาลตกหล่นลงสู่ทะเล สำหรับเศษกากน้ำตาลภายในถังให้เก็บรวบรวมส่งให้ หจก.เมืองสะอาดการค้ำ กำจัดต่อไป</p>	<p>- โครงการได้จัดให้มีถังรองรับเพื่อป้องกันเศษกากน้ำตาลตกหล่นลงสู่พื้น และทะเล เศษกากน้ำตาลที่ตกหล่น ตามแนวข้อต่อท่อขนถ่ายกากน้ำตาล และที่หัวจ่ายกากน้ำตาลลงเรือ (รูปที่ 2.20)</p>	<p>- ไม่พบปัญหา</p>

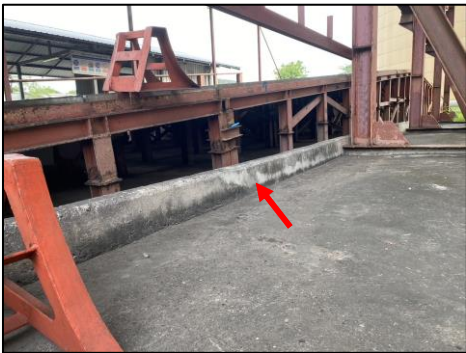
<p>รูปที่ 2.21 คันคอนกรีตล้อมรอบถังเก็บกากน้ำตาล</p>

ผลกระทบสิ่งแวดล้อม	มาตรการป้องกันและแก้ไขผลกระทบสิ่งแวดล้อม	รายละเอียดการปฏิบัติจริง	ปัญหาและแนวทางแก้ไข	อ้างอิง
5. คุณภาพน้ำทะเลชายฝั่งและนิเวศวิทยาทางทะเล (ต่อ)	- สร้างคันคอนกรีตล้อมรอบถังเก็บกากน้ำตาล โดยให้สามารถรองรับปริมาณกากน้ำตาลที่เกิดเหตุรั่วไหล ได้อย่างน้อยร้อยละ 110 ของปริมาตรถังเก็บกากน้ำตาลที่ใหญ่ที่สุด และเทคอนกรีตบริเวณพื้นที่ภายในคันคอนกรีต เพื่อป้องกันการปนเปื้อนลงสู่ดิน กรณีที่เกิดการรั่วไหลของกากน้ำตาล	- โครงการสร้างคันคอนกรีตล้อมรอบถังเก็บกากน้ำตาล (รูปที่ 2.21) และเทคอนกรีตบริเวณพื้นที่ภายในคันคอนกรีต (รูปที่ 2.22) เพื่อป้องกันการรั่วไหลและซึมลงดินของกากน้ำตาล	- ไม่พบปัญหา

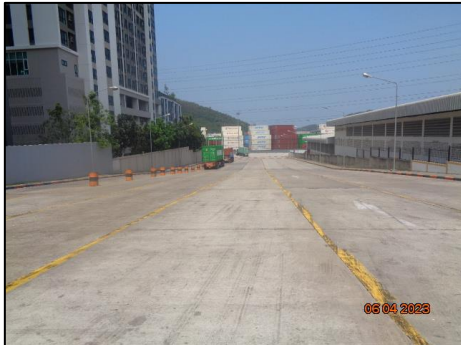
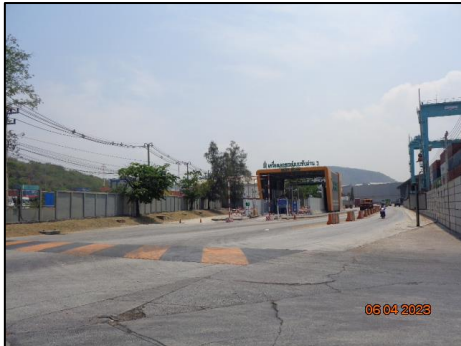
<p>รูปที่ 2.28 สภาพถนนภายในพื้นที่โครงการ</p>

ผลกระทบสิ่งแวดล้อม	มาตรการป้องกันและแก้ไขผลกระทบสิ่งแวดล้อม	รายละเอียดการปฏิบัติจริง	ปัญหาและแนวทางแก้ไข	อ้างอิง
7. การคมนาคมขนส่ง (ต่อ) 7.1 คมนาคมทางบก (ต่อ)	- ดูแลให้สภาพถนนภายในโครงการอยู่ในสภาพดี อยู่เสมอ	- ทางโครงการได้คอยตรวจตราดูแลให้สภาพถนนภายในโครงการอยู่ในสภาพดีอยู่เสมอ และจัดสรรงบประมาณสำหรับการซ่อมแซมถนนในกรณีที่ดินรุดภายในพื้นที่โครงการเรียบร้อยแล้ว (รูปที่ 2.28) โดยครั้งล่าสุดได้ดำเนินการซ่อมแซมถนนเมื่อวันที่ 8 มิ.ย. 66 (รูปที่ 2.4)	- ไม่พบปัญหา

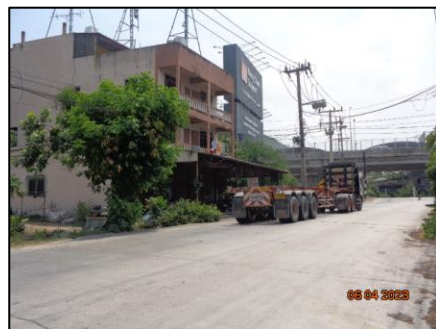
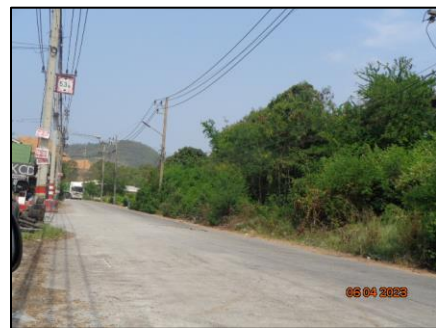
<p>รูปที่ 2.3 ผิวจราจรบนถนนสุขาภิบาล 3 (ถนนไชโย)</p>

ผลกระทบสิ่งแวดล้อม	มาตรการป้องกันและแก้ไขผลกระทบสิ่งแวดล้อม	รายละเอียดการปฏิบัติจริง	ปัญหาและแนวทางแก้ไข	อ้างอิง
7. การคมนาคมขนส่ง (ต่อ) 7.1 คมนาคมทางบก (ต่อ)	ไม่อนุญาตให้รถบรรทุกที่มีน้ำหนักเกินกฎหมายกำหนดเข้า-ออกพื้นที่โครงการ	โครงการมีนโยบายไม่อนุญาตให้รถบรรทุกที่มีน้ำหนักเกินกฎหมายกำหนดเข้า-ออกพื้นที่โครงการ	- ไม่พบปัญหา	-
	ตรวจสอบสภาพผิวจราจรบนถนนสุขาภิบาล 3 (ถนนไชโย) ให้อยู่ในสภาพสมบูรณ์โดยให้การสนับสนุนแก่หน่วยงานที่รับผิดชอบในการดูแลปรับปรุงสภาพถนนสุขาภิบาล 3 (ถนนไชโย) ซึ่งใช้เป็นเส้นทางจราจรเข้าสู่พื้นที่โครงการให้อยู่ในสภาพดีอยู่เสมอ	- ทางโครงการได้คอยตรวจตราดูสภาพผิวจราจรบนถนนสุขาภิบาล 3 (ถนนไชโย) ให้อยู่ในสภาพสมบูรณ์เสมอ (รูปที่ 2.3) และได้จัดสรรงบประมาณ สำหรับการซ่อมแซมถนนดังกล่าว โดยครั้งล่าสุดได้ดำเนินการซ่อมแซมถนนเมื่อวันที่ 8 มิ.ย. 66 ผ่านมา (รูปที่ 2.4) และโครงการยินดีให้ความร่วมมือกับบริษัทต่างๆ ที่มีคลังสินค้าบริเวณริมถนนสุขาภิบาล 3 ในการซ่อมแซมถนนดังกล่าวต่อไป	- ไม่พบปัญหา

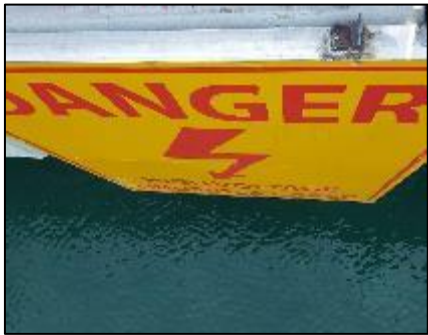
<p>รูปที่ 2.31 แนวเขตสายเคเบิลไฟฟ้า</p>

ผลกระทบสิ่งแวดล้อม	มาตรการป้องกันและแก้ไขผลกระทบสิ่งแวดล้อม	รายละเอียดการปฏิบัติจริง	ปัญหาและแนวทางแก้ไข	อ้างอิง
7. การคมนาคมขนส่ง (ต่อ) 7.2 คมนาคมทางน้ำ	- ห้ามจอดเรือบริเวณที่สายเคเบิลพาดผ่านโดยหัวเรือหรือท้ายเรือต้องห่างจากแนวสายเคเบิลไม่น้อยกว่า 30 เมตร โดยมีการทำแนวห้ามจอดเรือไว้บริเวณท่าเทียบเรือส่วนขยายด้วยการติดตั้งป้าย หรือทาสีบนพื้นที่ท่าเรือด้านนอก พร้อมเขียนข้อความว่า เขตห้ามจอดเรือ (ด้วยภาษาไทยและภาษาอังกฤษ)	- ทางโครงการได้ทำแนวเขตสายเคเบิล (รูปที่ 2.31) และติดตั้งป้ายห้ามเรือเข้าจอดใกล้เทียบท่าเรือในระยะ 200 เมตร (รูปที่ 2.32) เพื่อป้องกันให้เรือและผู้ที่เกี่ยวข้องได้รับทราบถึงตำแหน่งที่ชัดเจนของสายเคเบิล	- ไม่พบปัญหา
