บทที่ 3

การปฏิบัติตามมาตรการป้องกันและแก้ไขผลกระทบสิ่งแวดล้อม

การติดตามตรวจสอบคุณภาพสิ่งแวดล้อมของ โครงการอาคารชุด เดอะ นิซ์ไอดี บางแค (เฟส 1) (ระยะดำเนินการ) บริษัท เสนาดีเวลลอปเม้นท์ จำกัด (มหาชน) ดำเนินการจัดจ้าง บริษัท อะตอม เอนไวรอนเมนทอล คอนซัลแตนท์ จำกัด โดยทำการตรวจวัดคุณภาพน้ำทิ้ง และคุณภาพน้ำสระว่ายน้ำ บริเวณพื้นที่โครงการ ระหว่างเดือนมกราคม - มิถุนายน พ.ศ.2566

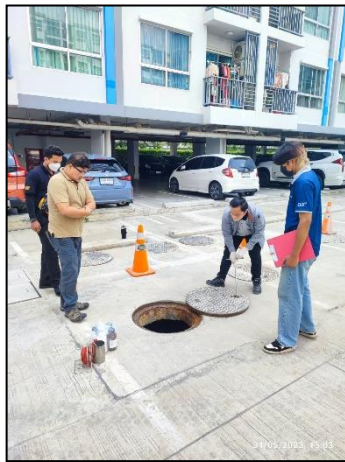
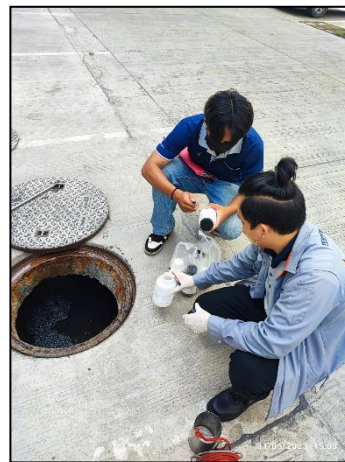
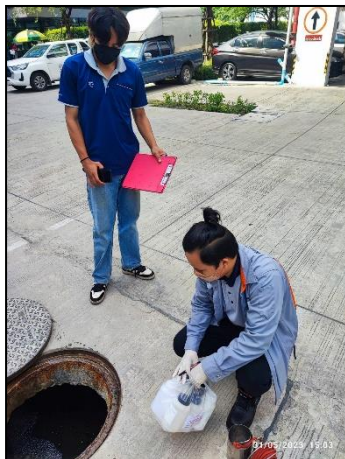
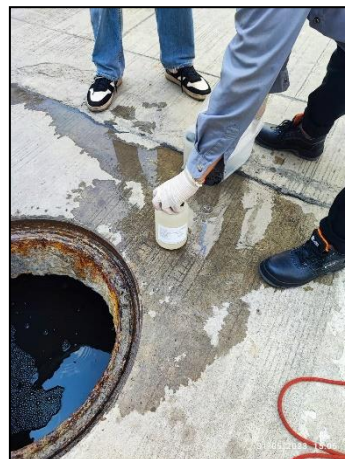
บริเวณถังน้ำใส (น้ำออกระบบ)

รูปที่ 3-1 จุดตรวจวัดคุณภาพน้ำทิ้ง (Waste Water Quality)
ของโครงการอาคารชุด เดอะ นิชไอดี บางแค (เฟส 1)
ระหว่างเดือนมกราคม - มิถุนายน 2566
