ผลการปฏิบัติตามมาตรการป้องกันและ
แก้ไขผลกระทบสิ่งแวดล้อม

ผลการติดตามตรวจสอบการปฏิบัติตามมาตรการป้องกันและแก้ไขผลกระทบสิ่งแวดล้อม ระยะดำเนินการ โครงการ อาคารชุด ซาโตร์ อินทาวน์ รัชดา 13-1 ของบริษัท พระยาพาณิชย์ พร็อพเพอร์ตี้ จำกัด บริหารจัดการโดย นิติบุคคลอาคารชุด ซาโตร์ อินทาวน์ รัชดา 13-1 ระหว่างเดือนมกราคม - มิถุนายน 2566 มีรายละเอียดแสดงดังตารางที่ 2-2

ตารางที่ 2-1 ผลการปฏิบัติตามมาตรการป้องกันและแก้ไขผลกระทบสิ่งแวดล้อม (ระยะดำเนินการ) ระหว่างเดือนมกราคม – มิถุนายน 2566

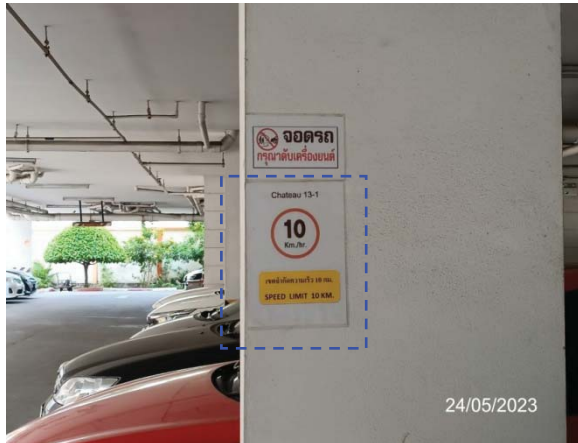
รูปที่ 2-1 ป้ายจำกัดความเร็ว

1.2 คุณภาพอากาศ		
1) ฝุ่นละออง		
1. ควบคุมความเร็วของรถภายในโครงการ เช่น ป้ายจำกัดความเร็ว สัญญาณ เพื่อลดความเร็ว เพื่อไม่ให้เกิดการฟุ้งกระจายของฝุ่นในบริเวณ	- โครงการได้ติดป้ายจำกัดความเร็ว ไม่เกิน 10 กม./ชม. และจัดให้มี เจ้าหน้าที่รักษาความปลอดภัย ดูแล และอำนวยความสะดวกด้าน การจราจรบริเวณทางเข้า-ออก และถนนภายในพื้นที่โครงการ เพื่อป้องกันผลกระทบด้านคุณภาพอากาศต่อพื้นที่ข้างเคียงโครงการ	- รูปที่ 2-1

1.3 เสียงและความสั่นสะเทือน		
<p>1. ควบคุมความเร็วของการใช้รถในบริเวณพื้นที่โครงการ เช่น ติดป้ายจำกัดความเร็ว และทำสัญญาณ เพื่อลดความเร็ว และช่วยลดระดับเสียงที่เกิดจากการแล่นของรถยนต์ลดลงไปด้วย</p>	<p>- โครงการได้ติดป้ายจำกัดความเร็ว ไม่เกิน 10 กม./ชม. และจัดให้มีเจ้าหน้าที่รักษาความปลอดภัย ดูแล และอำนวยความสะดวกด้านการจราจรบริเวณทางเข้า-ออก และถนนภายในพื้นที่โครงการ เพื่อป้องกันผลกระทบด้านเสียงต่อพื้นที่ข้างเคียงโครงการ</p>	<p>- รูปที่ 2-1</p>

5. จัดให้มีอุปกรณ์ชะลอความเร็วของรถในโครงการ เพื่อป้องกันการใช้ความเร็วเกินกำหนดให้พื้นที่โครงการ	- โครงการจัดให้มีป้ายจำกัดความเร็วห้ามเกิน 10 กิโลเมตร/ชั่วโมง ภายในพื้นที่โครงการ เพื่อป้องกันอุบัติเหตุที่จะเกิดขึ้นภายในพื้นที่โครงการ	- รูปที่ 2-1

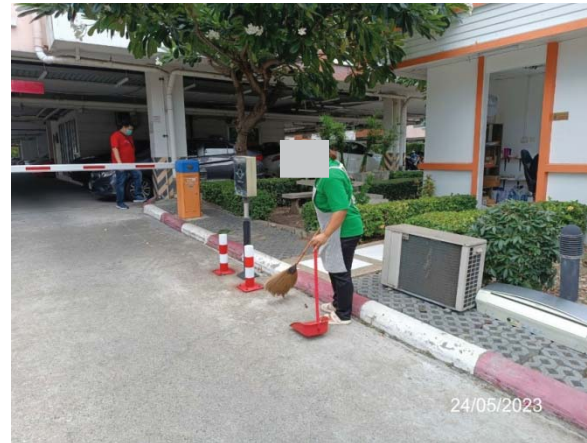
รูปที่ 2-2 การทำความสะอาดบริเวณถนน
ด้านหน้าโครงการ

2. หมั่นดูแลรักษาความสะอาดบริเวณถนน โดยฉีดล้างถนนเป็นครั้ง คราว	- โครงการจัดให้มีเจ้าหน้าที่ทำความสะอาดบริเวณถนนภายในโครงการ และด้านหน้าโครงการเป็นประจำ อย่างสม่ำเสมอ	- รูปที่ 2-2

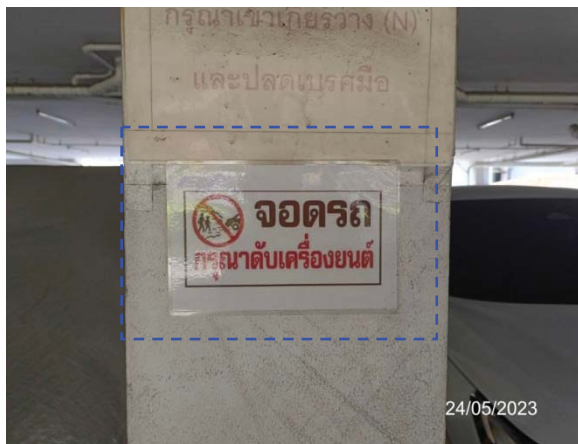
รูปที่ 2-3 ป้าย “กรุณาดับเครื่องยนต์”

2) มลพิษอากาศ		
1. ติดตั้งป้ายห้ามติดเครื่องยนต์ทิ้งไว้ ภายในบริเวณลานจอดรถให้ สังเกตได้อย่างชัดเจนและทั่วถึง	- โครงการได้ติดป้าย “ห้ามติดเครื่องยนต์ทิ้งไว้” โดยติดตั้งบริเวณที่ผู้พัก อาศัยหรือผู้ที่เข้ามาติดต่อสามารถมองเห็นได้อย่างชัดเจน	- รูปที่ 2-3

2. ติดตั้งป้ายห้ามติดเครื่องยนต์ทั้งไว้ในบริเวณลานจอดรถ ให้สามารถสังเกตได้อย่างชัดเจนและทั่วถึง	- โครงการได้ติดป้าย “ห้ามติดเครื่องยนต์ทั้งไว้” โดยติดตั้งบริเวณที่ผู้พักอาศัยหรือผู้ที่เข้ามาติดต่อสามารถมองเห็นได้อย่างชัดเจน	- รูปที่ 2-3

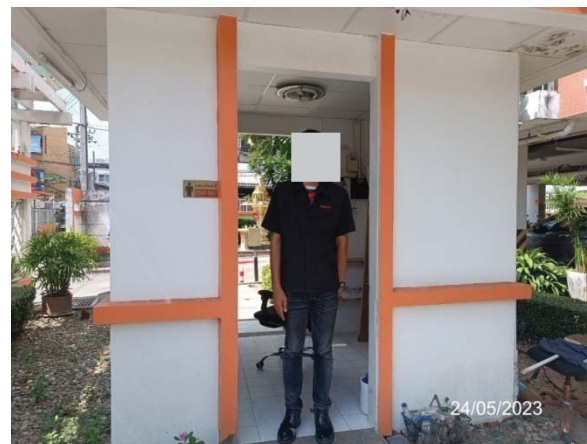
รูปที่ 2-4 เจ้าหน้าที่อำนวยความสะดวก
บริเวณทางเข้า-ออกของโครงการ

3. จัดให้มีเจ้าหน้าที่อำนวยความสะดวกในการจราจร บริเวณทางเข้า-ออก โครงการ	- โครงการจัดให้มีเจ้าหน้าที่อำนวยความสะดวกด้านการจราจรบริเวณ ทางเข้า-ออก และถนนภายในพื้นที่โครงการ	- รูปที่ 2-4

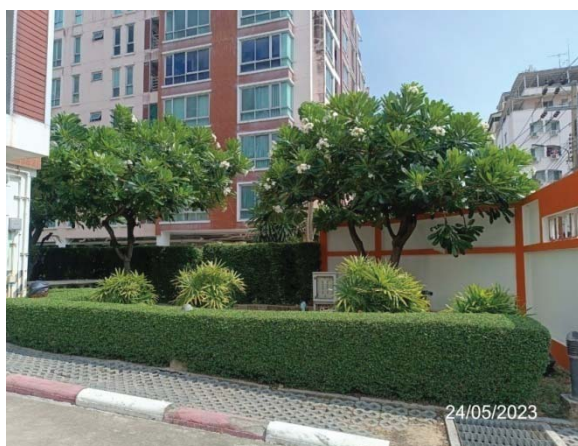
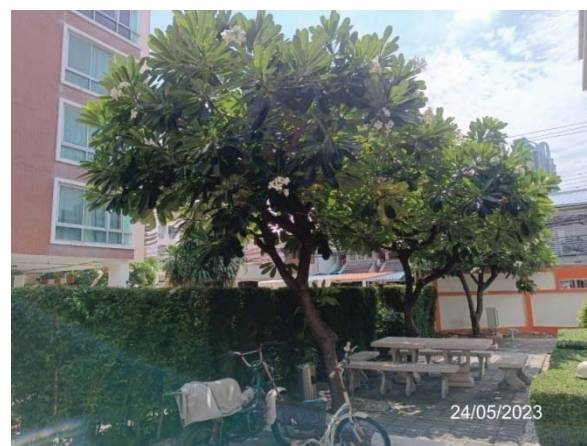
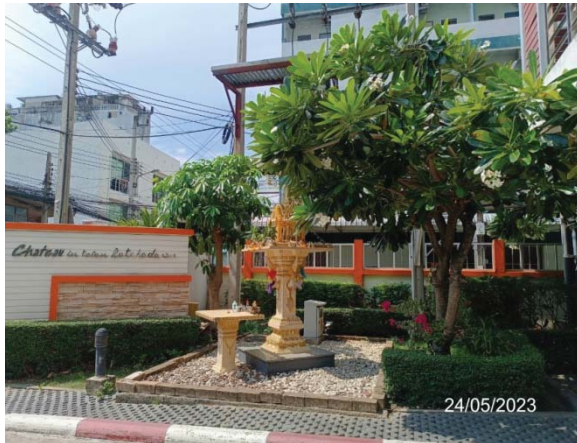
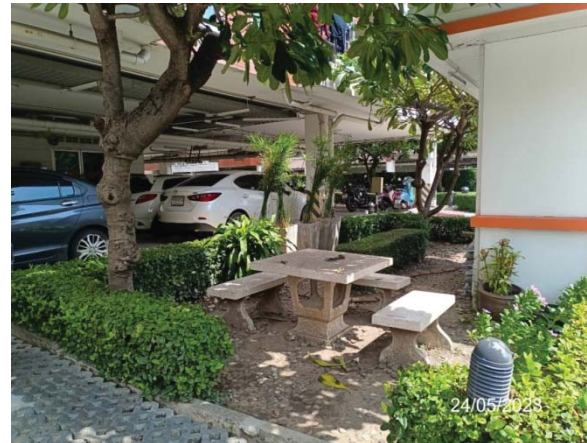
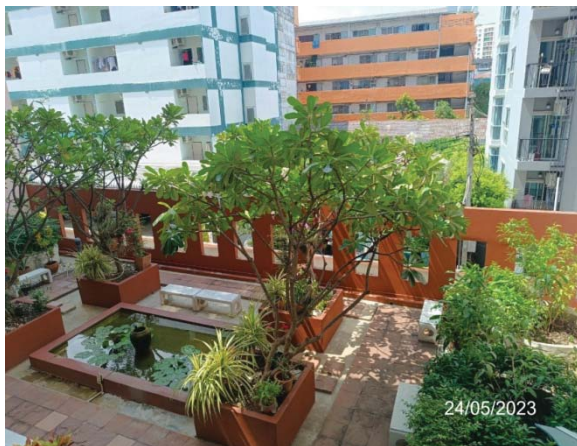
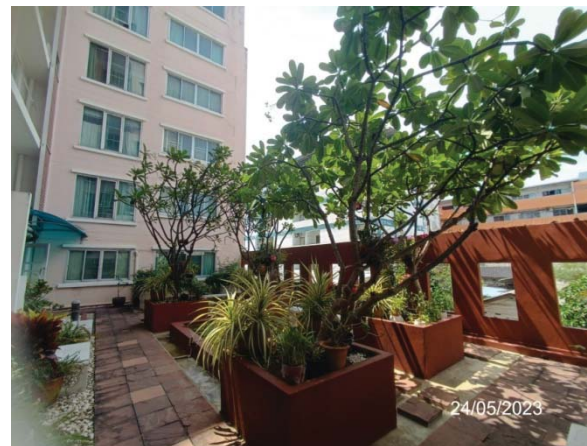
รูปที่ 2-5 พื้นที่สีเขียวภายในพื้นที่โครงการ

รูปที่ 2-5 (ต่อ) พื้นที่สีเขียวภายในพื้นที่โครงการ

มาตรการป้องกันและแก้ไขผลกระทบสิ่งแวดล้อม	ผลการปฏิบัติตามมาตรการฯ	ปัญหา การแก้ไข / หมายเหตุ/เอกสารอ้างอิง
1.2 คุณภาพอากาศ (ต่อ)		
2) มลพิษอากาศ (ต่อ)		
<p>4. จัดให้มีพื้นที่สีเขียวในแต่ละอาคาร ขนาดพื้นที่รวม 1,385.3 ตร.ม. ดังนี้</p> <p>1) อาคาร A จะจัดให้มีพื้นที่สีเขียวที่บริเวณชั้นล่าง และชั้นที่ 2 ขนาดพื้นที่รวม 709.8 ตร.ม. คิดเป็นอัตราส่วนพื้นที่สีเขียวต่อผู้พักอาศัย 1.04 ตร.ม./คน (ผู้พักอาศัยอาคาร A ประมาณ 682 คน) โดยจัดให้มี พื้นที่สีเขียวบริเวณชั้นล่าง 621.1 ตร.ม./คน คิดเป็นร้อยละ 87.5 ของพื้นที่สีเขียวอาคาร A โดยต้นไม้ที่จะนำมาปลูก ได้แก่ พิกุล, สีสาวดีดอกขาว, กล้วย พัดต้นใหญ่, โมกป่า, เข็มม่วง เป็นต้น ซึ่งต้นไม้ต่างๆจะสามารถดูดซับก๊าซคาร์บอนมอนอกไซด์ ที่เกิดจากโครงการได้ทั้งหมด</p> <p>2) อาคาร B จะจัดให้มีพื้นที่สีเขียวที่บริเวณชั้นล่าง และชั้นที่ 2 ขนาดพื้นที่รวม 675.5 ตร.ม. คิดเป็นอัตราส่วนพื้นที่สีเขียวต่อผู้พักอาศัย 1.09 ตร.ม./คน (ผู้พักอาศัยอาคาร B ประมาณ 622 คน) โดยจัดให้มีพื้นที่สีเขียวบริเวณชั้นล่าง 598.2 ตร.ม./คน คิดเป็นร้อยละ 88.56 ของพื้นที่สีเขียวอาคาร B โดยต้นไม้ที่จะนำมา ปลูก ได้แก่ พิกุล, สีสาวดีดอกขาว, กล้วย พัดต้นใหญ่, โมกป่า, เข็มม่วง เป็นต้น ซึ่งต้นไม้ต่างๆจะสามารถดูดซับก๊าซคาร์บอนมอนอกไซด์ ที่เกิดจากโครงการได้ทั้งหมด</p>	<p>- โครงการจัดให้มีพื้นที่สีเขียวภายในพื้นที่ของอาคาร โดยปลูกพันธุ์ไม้ยืนต้น ไม้พุ่ม ไม้ประดับ ชนิดต่างๆ และจัดให้มีเจ้าหน้าที่ดูแล การเจริญเติบโตอย่างสม่ำเสมอ</p>	<p>- รูปที่ 2-5</p>

2. โครงการจะติดตั้งอุปกรณ์ไฟฟ้าในชั้นต้นภายในห้องพักต่างๆ ให้เป็นอุปกรณ์ช่วยประหยัดไฟฟ้า อาทิ เช่น หลอดผอมประหยัดไฟ		
3. โครงการจะจัดให้มีพื้นที่สีเขียวภายในโครงการ ให้มากที่สุดเท่าที่จะทำได้ โดยจะจัดให้มีพื้นที่สีเขียวทั้งหมด 1,385.3 ตร.ม.	- โครงการจัดให้มีพื้นที่สีเขียวในบริเวณที่เป็นพื้นที่ที่ไม่ได้ใช้ประโยชน์ และริมรั้วของโครงการโดยจะปลูกไม้ยืนต้น และไม่พุ่มสลับกัน	- รูปที่ 2-5

มาตรการป้องกันและแก้ไขผลกระทบสิ่งแวดล้อม	ผลการปฏิบัติตามมาตรการฯ	ปัญหา การแก้ไข / หมายเหตุ/เอกสารอ้างอิง
3.8 ระบบระบายอากาศ		
<p>3. จัดให้มีพื้นที่สีเขียวในแต่ละอาคาร ขนาดพื้นที่รวม 1,385.3 ตร.ม. ดังนี้</p> <p>1) อาคาร A จะจัดให้พื้นที่สีเขียวที่บริเวณชั้นล่าง และชั้นที่ 2 ขนาดพื้นที่รวม 709.8 ตร.ม คิดเป็นอัตราส่วนพื้นที่สีเขียวต่อผู้พักอาศัย 1.04 ตร.ม./คน (ผู้พักอาศัย A ประมาณ 682 คน) โดยจัดให้มีพื้นที่สีเขียวอาคาร A โดยต้นไม้ที่จะนำมาปลูก ได้แก่ พิกุล, ลีลาวดีดอกขาว, กล้ายพัดต้นใหญ่, โมกป่า, เข็มม่วง เป็นต้น ซึ่งต้นไม้ต่างๆจะสามารถดูดซับก๊าซคาร์บอนมอนนอกไซด์ที่เกิดจากโครงการได้ทั้งหมด</p> <p>2) อาคาร B จะจัดให้พื้นที่สีเขียวที่บริเวณชั้นล่าง และชั้นที่ 2 ขนาดพื้นที่รวม 675.5 ตร.ม. คิดเป็นอัตราส่วนพื้นที่สีเขียวต่อผู้พักอาศัย 1.09 ตร.ม./คน (ผู้พักอาศัยอาคาร B ประมาณ 622 คน) โดยจัดให้มีพื้นที่สีเขียวบริเวณชั้นล่าง 598.2 ตร.ม./คน คิดเป็นร้อยละ 88.56 ของพื้นที่สีเขียวอาคาร B โดยต้นไม้ที่จะนำมา ปลูก ได้แก่ พิกุล, ลีลาวดีดอกขาว, กล้ายพัดต้นใหญ่, โมกป่า, เข็มม่วง เป็นต้น ซึ่งต้นไม้ต่างๆจะสามารถดูดซับก๊าซคาร์บอนมอนนอกไซด์ที่เกิดจากโครงการได้ทั้งหมด</p>	<p>- โครงการจัดให้มีพื้นที่สีเขียวภายในพื้นที่ของอาคาร โดยปลูกพันธุ์ไม้ยืนต้น ไม้พุ่ม ไม้ประดับชนิดต่างๆ และจัดให้มีเจ้าหน้าที่ดูแลการเจริญเติบโตอย่างสม่ำเสมอ เพื่อดูดซับก๊าซคาร์บอนมอนนอกไซด์ภายในพื้นที่โครงการ</p>	<p>- รูปที่ 2-5</p>

4.2 สาธารณสุข		
4.3 สุนทรียภาพและทัศนียภาพ		
<p>1. จัดให้มีพื้นที่สีเขียวในแต่ละอาคาร ขนาดพื้นที่รวม 1,385.3 ตร.ม. ดังนี้</p> <p>1) อาคาร A จะจัดให้พื้นที่สีเขียวที่บริเวณชั้นล่าง และชั้นที่ 2 ขนาดพื้นที่รวม 709.8 ตร.ม คิดเป็นอัตราส่วนพื้นที่สีเขียวต่อผู้พักอาศัย 1.04 ตร.ม./คน (ผู้พักอาศัย A ประมาณ 682 คน) โดยจัดให้มีพื้นที่สีเขียวอาคาร A โดยต้นไม้ที่จะนำมาปลูก ได้แก่ พิกุล, ลีลาวดีดอกขาว, กล้ายพัดต้นใหญ่, โมกป่า, เข็มม่วง เป็นต้น ซึ่งต้นไม้ต่างๆจะสามารถดูดซับก๊าซคาร์บอนมอนนอกไซด์ที่เกิดจากโครงการได้ทั้งหมด</p> <p>2) อาคาร B จะจัดให้มีพื้นที่สีเขียวที่บริเวณชั้นล่าง และชั้นที่ 2 ขนาดพื้นที่รวม 675.5 ตร.ม. คิดเป็นอัตราส่วนพื้นที่สีเขียวต่อผู้พักอาศัย 1.09ตร.ม./คน (ผู้พักอาศัยอาคาร B ประมาณ 622 คน) โดยจัดให้มีพื้นที่สีเขียวบริเวณชั้นล่าง 598.2 ตร.ม./คน คิดเป็นร้อยละ 88.56 ของพื้นที่สีเขียวอาคาร B โดยต้นไม้ที่จะนำมาปลูก ได้แก่ พิกุล, ลีลาวดีดอกขาว, กล้ายพัดต้นใหญ่, โมกป่า, เข็มม่วง เป็นต้น ซึ่งต้นไม้ต่างๆจะสามารถดูดซับก๊าซคาร์บอนมอนนอกไซด์ที่เกิดจากโครงการได้ทั้งหมด</p>	<p>- โครงการจัดให้มีพื้นที่สีเขียวภายในพื้นที่ของอาคาร โดยปลูกไม้ยืนต้น ไม้พุ่ม ไม้ประดับ ชนิดต่างๆ และจัดให้มีเจ้าหน้าที่ดูแลการเจริญเติบโตอย่างสม่ำเสมอ เพื่อดูดซับก๊าซคาร์บอนมอนนอกไซด์ภายในพื้นที่โครงการ</p>	- รูปที่ 2-5

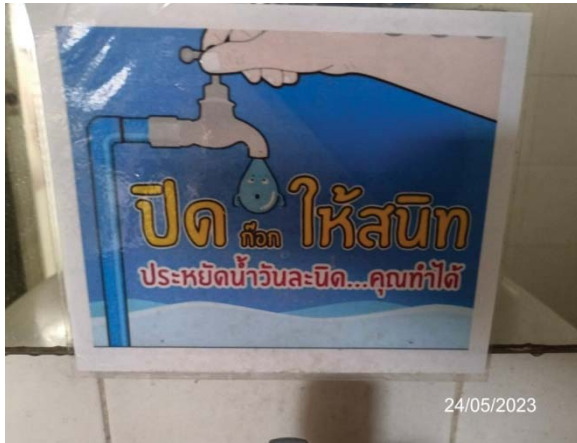
รูปที่ 2-8 ป้ายรณรงค์การใช้น้ำอย่างประหยัด

2. รณรงค์ให้ผู้อยู่อาศัยใช้น้ำอย่างประหยัด โดยนิติบุคคลอาคารชุดจะจัดให้มีการประชาสัมพันธ์วิธีการประหยัดน้ำ อาทิเช่น ป้ายแสดงวิธีการประหยัดน้ำ เป็นต้น	- โครงการจัดให้มีป้ายรณรงค์การใช้น้ำอย่างประหยัดติดไว้บริเวณห้องน้ำ ตามป้ายประชาสัมพันธ์ และภายในลิฟต์ในพื้นที่โครงการทุกชั้น	- รูปที่ 2-8

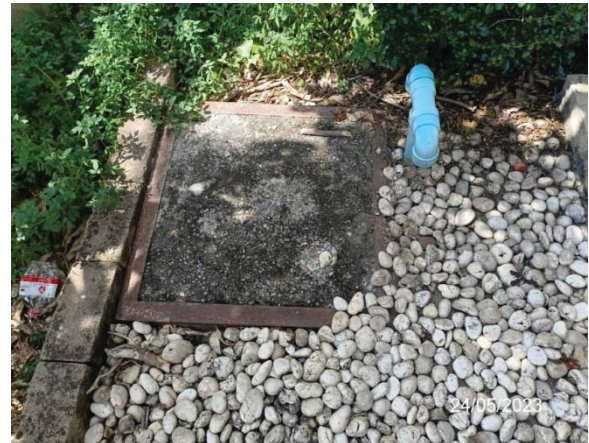
รูปที่ 2-9 บ่อพักน้ำ

มาตรการป้องกันและแก้ไขผลกระทบสิ่งแวดล้อม	ผลการปฏิบัติตามมาตรการฯ	ปัญหา การแก้ไข / หมายเหตุ/เอกสารอ้างอิง
3.3 การระบายน้ำ		
1. โครงการจะจัดให้มีบ่อหน่วงน้ำ จำนวน 4 บ่อ (อาคารละ 2 บ่อ) ตั้งอยู่ใต้ดิน แต่ละบ่อมีปริมาตร 20 ลบ.ม. โดยจะรองรับน้ำหลากของพื้นที่แต่ละส่วน และจำกัดอัตราการระบายน้ำจากบ่อหน่วงน้ำแต่ละบ่อด้วยการทำงานของเครื่องสูบลึงติดตั้งไว้ จำนวนบ่อละ 2 เครื่อง (ใช้งานจริง 1 เครื่อง สำรอง 1 เครื่อง) อัตราการสูบลึงเครื่องละ 0.011 ลบ.ม./วินาที รวมอัตราการระบายน้ำออกจากพื้นที่แต่ละส่วน เท่ากับ 0.022 ลบ.ม./วินาที ซึ่งไม่เกินอัตราการระบายน้ำสูงสุดก่อนการพัฒนา ของพื้นที่แต่ละส่วน	- โครงการจัดให้มีบ่อพักน้ำ จำนวน 2 บ่อ เพื่อรองรับน้ำในพื้นที่โครงการที่ผ่านการบำบัด และมีการตรวจวัดคุณภาพน้ำทิ้งที่ออกจากระบบบำบัด แสดงรายละเอียดผลการตรวจวัดคุณภาพน้ำ ดังรายงานบทที่ 3	- รูปที่ 2-9

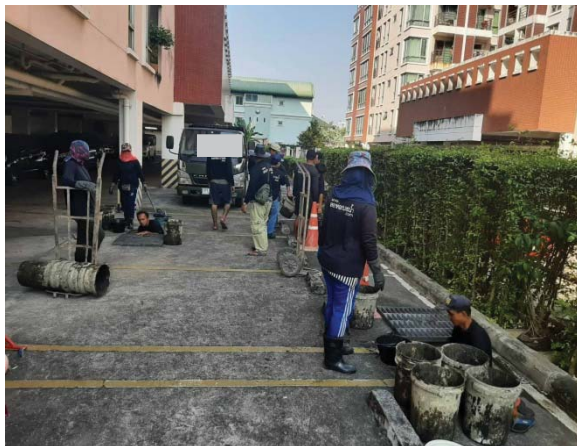
รูปที่ 2-10 การทำความสะอาดระบบระบายน้ำใต้ดิน

2. หมั่นตรวจสอบดูแลบ่อพักของระบบระบายน้ำ เพื่อป้องกันมิให้มีการสะสมของตะกอนดินในบ่อพัก ที่เป็นสาเหตุให้เกิดการอุดตัน ซึ่งเป็นอุปสรรคในการระบายน้ำ	- โครงการจัดให้มีเจ้าหน้าที่ทำความสะอาดและตรวจสอบดูแลบริเวณระบบระบายน้ำเป็นประจำอย่างสม่ำเสมอ เพื่อไม่ให้เกิดการสะสมของตะกอนที่เป็นสาเหตุทำให้เกิดการอุดตัน	- รูปที่ 2-10 - ภาคผนวกที่ 2-1

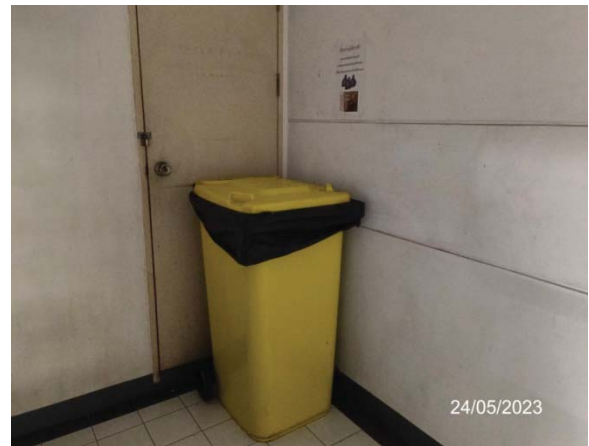
รูปที่ 2-11 ห้องพักมูลฝอยประจำชั้น

3.4 การจัดการมูลฝอย		
1. โครงการจะจัดให้มีห้องพักมูลฝอยในแต่ละชั้นของแต่ละอาคาร ขนาดกว้าง 0.9 ม. ยาว 2.4 ม. โดยภายในจะตั้งถังมูลฝอยขนาด 50 ล. จำนวน 3 ถัง/ชั้น/อาคาร (ถังมูลฝอยแห้ง 2 ถัง และถังรองรับมูลฝอยเปียก 1 ถัง) โดยจะจัดให้มีพนักงานจะคัดแยกมูลฝอยไปรวมไว้ที่ห้องพักมูลฝอยรวมของแต่ละอาคาร เพื่อให้เก็บขนมูลฝอยของสำนักงานเขตดินแดง เข้ามาจัดเก็บไปกำจัดต่อไป สำหรับมูลฝอยอันตราย โครงการจะจัดให้มีถังรองรับมูลฝอยอันตราย จำนวน 1 ถัง/อาคาร ขนาด 100 ล. ตั้งไว้ด้านข้างห้องพักมูลฝอยรวมของแต่ละอาคาร โดยพนักงานจะรวบรวมมูลฝอยอันตรายใส่ถุงสีส้ม และนำไปไว้ถังห้องพักมูลฝอยรวม โดยวางไว้ให้เป็นระเบียบแยกออกจากมูลฝอยประเภทอื่นๆให้ชัดเจน เพื่อให้สำนักงานเขตดินแดงมาจัดเก็บต่อไป	- โครงการจัดให้มีภาชนะรองรับมูลฝอยบริเวณจุดต่างๆ ของโครงการ และจัดให้มีแม่บ้านคอยทำความสะอาดและเก็บรวบรวมมูลฝอยไปยังห้องพักมูลฝอยรวม ก่อนประสานให้สำนักงานเขตดินแดงมารับไปกำจัดต่อไป	- รูปที่ 2-11 - รูปที่ 2-12 - ภาคผนวกที่ 2-2

3. มูลฝอย				
	- บริเวณห้องพักมูลฝอยแต่ละชั้นของ แต่ละอาคาร และห้องพักมูลฝอยรวม ของแต่ละอาคาร	<u>ดัชนีที่ตรวจวัด</u> - ปริมาณมูลฝอยตกค้าง - ความสะอาด <u>ความถี่</u> - ทุกวันตลอดระยะเวลาดำเนินการ	- โครงการมีการตรวจสอบห้องพักมูลฝอย และจัดให้มีแม่บ้านทำความสะอาดห้องพัก ขยะมูลฝอยในแต่ละวัน	- รูปที่ 2-11 - รูปที่ 2-12 - รูปที่ 2-13 - ภาคผนวกที่ 2-2

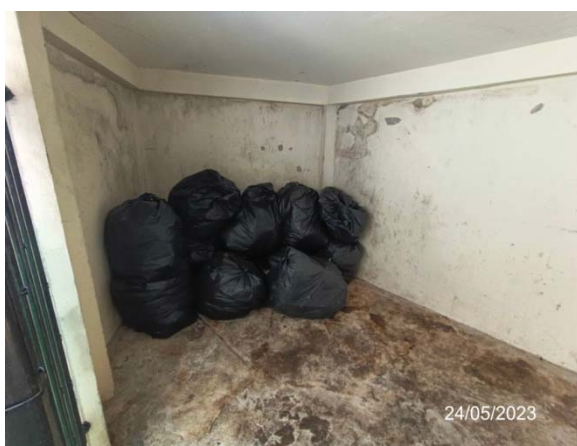
รูปที่ 2-12 ห้องพักมูลฝอยรวม

4. จัดให้มีห้องพักมูลฝอยรวมบริเวณชั้นล่างของแต่ละอาคาร จำนวน 1 ห้อง โดยแต่ละห้องมีขนาด กว้าง 2 ม. ยาว 3 ม. สูง 2.4 ม. ประมาณ 9 ลบ.ม. (คิดที่ความสูงของมูลฝอย 1.5 เมตร)	- โครงการจัดให้มีห้องพักมูลฝอยรวมบริเวณชั้นล่างอาคาร พร้อมทั้งจัดให้มีแม่บ้านคอยทำความสะอาดบริเวณห้องพักมูลฝอยรวมเป็นประจำ อย่างสม่ำเสมอ	- รูปที่ 2-12 - รูปที่ 2-13

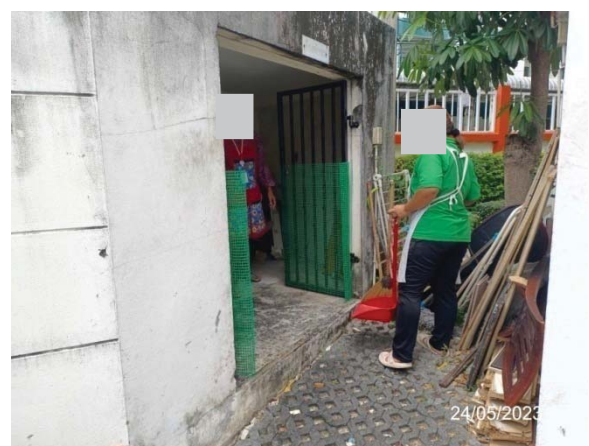
รูปที่ 2-13 การทำความสะอาดห้องพักมูลฝอยรวม

8. จัดให้มีแม่บ้านคอยดูแลรักษาความสะอาดบริเวณที่ตั้งถังรองรับมูลฝอยและห้องพักมูลฝอยของแต่ละอาคาร	- โครงการจัดให้มีแม่บ้านคอยดูแลและทำความสะอาดบริเวณห้องพักมูลฝอยรวม เพื่อไม่ให้มีผลกระทบด้านกลิ่นไปรบกวนผู้พักอาศัยและชุมชนโดยรอบพื้นที่โครงการ	- รูปที่ 2-13

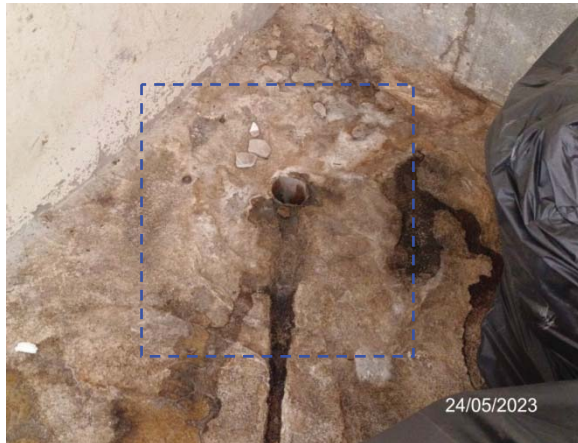
รูปที่ 2-14 ท่อรวบรวมน้ำบริเวณห้องพัสดุฝอยรวม

6. จัดให้มีการประชาสัมพันธ์วิธีการประหยัดพลังงาน อาทิเช่น จัดทำแผ่นพับ, ป้ายแสดงวิธีการประหยัดพลังงาน เป็นต้น	- โครงการมีการประชาสัมพันธ์การประหยัดพลังงานและมาตรการอนุรักษ์พลังงาน ติดไว้ป้ายประชาสัมพันธ์ภายในพื้นที่โครงการ	- รูปที่ 2-14 - ภาคผนวกที่ 2-3

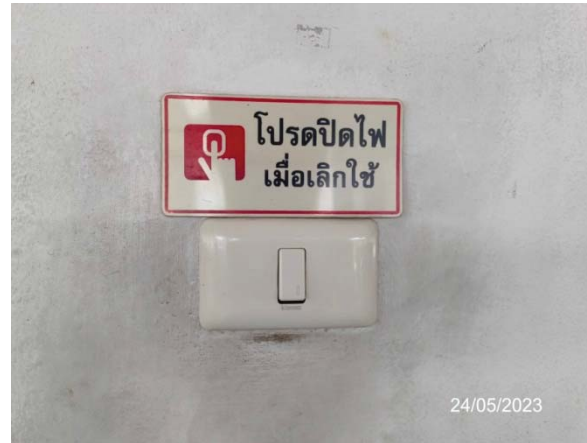
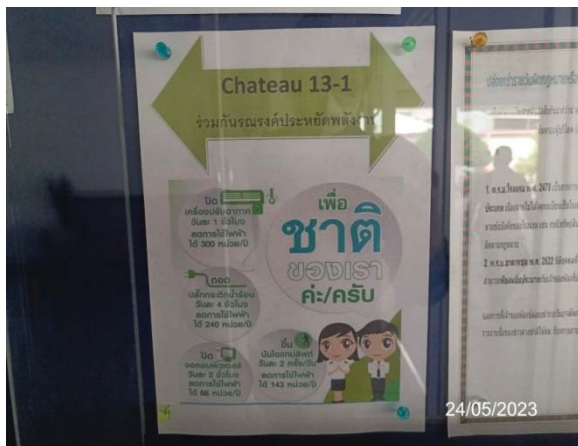
รูปที่ 2-15 ป้ายรณรงค์การประหยัดพลังงาน

รูปที่ 2-15 (ต่อ) ป้ายรณรงค์การประหยัดพลังงาน

2. รณรงค์ให้ผู้อยู่อาศัยใช้ไฟฟ้าอย่างประหยัด	- โครงการมีการรณรงค์ให้ทุกคนมีส่วนร่วมในการประหยัดไฟฟ้า ซึ่งเป็นนโยบายของทางโครงการ โดยมีการติดป้ายให้ปิดไฟทุกครั้งหลังไม่ใช้งาน	- รูปที่ 2-15

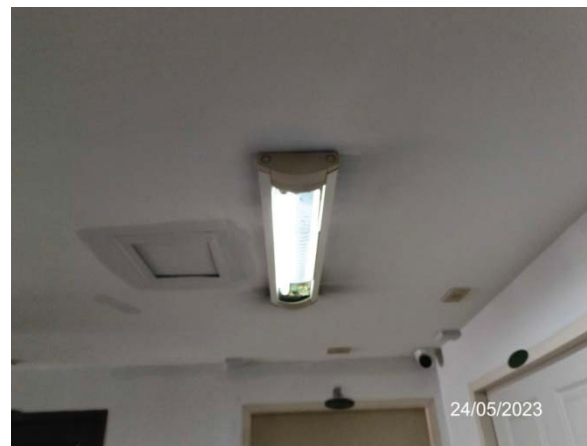
รูปที่ 2-16 หลอดไฟประหยัดพลังงาน

3.6 การอนุรักษ์พลังงาน		
1. โครงการจะเลือกใช้อุปกรณ์ที่ช่วยประหยัดไฟฟ้า เช่น หลอดผอม, การติดตั้งสวิทซ์ช่วงเวลา (Time) หรือ Time Delay Switch ทำงานเปิด-ปิดไฟฟ้ามตามบริเวณที่ใช้ไฟบางเวลา ในบริเวณพื้นที่ส่วนกลาง	- โครงการเลือกใช้อุปกรณ์ไฟฟ้าที่ช่วยในการประหยัดไฟ เช่น หลอดผอม บริเวณพื้นที่ส่วนกลาง และภายในห้องพักต่างๆ การติดตั้งสวิทซ์ไฟฟ้าแบบแยกสวิทซ์ เพื่อลดการเปิดไฟแบบไม่จำเป็น	- รูปที่ 2-16

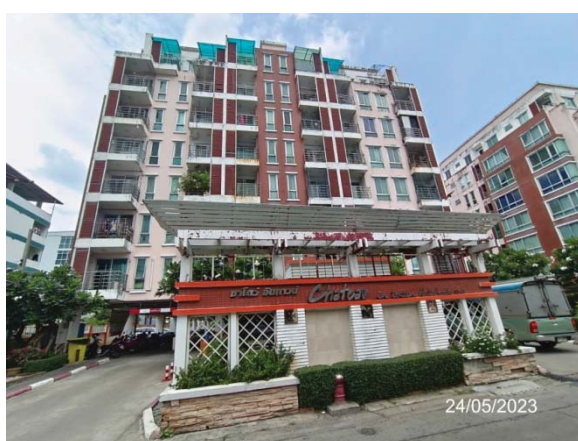
รูปที่ 2-17 สีอาคารโทนอ่อน

4. ในการทาสีผนังภายนอกอาคาร โครงการจะเลือกใช้สีอ่อน เพื่อการสะท้อนแสงที่ดี และทาสีอ่อนภายในอาคารเพื่อให้ห้องสว่างขึ้น	- โครงการออกแบบสีของอาคารทั้งภายในและภายนอกอาคารเป็นสีโทนอ่อน เพื่อช่วยอุณหภูมิภายในห้องพักและไม่กระทบต่อทัศนียภาพของพื้นที่ใกล้เคียง	- รูปที่ 2-17

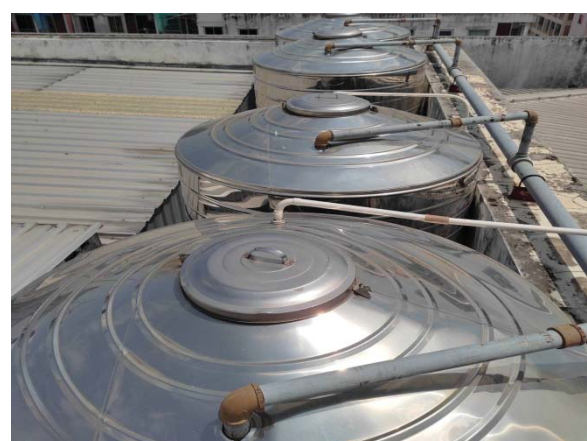
รูปที่ 2-18 ถังสำรองน้ำ

5. ในการจ่ายน้ำมายังส่วนต่างๆของแต่ละอาคาร จะมีการสูบน้ำจากถังเก็บชั้นใต้ดินไปพักยังถังเก็บน้ำชั้นหลังคา ก่อนที่จะจ่ายให้กับส่วนต่างๆของแต่ละอาคาร	- โครงการจัดให้ถังเก็บน้ำใต้ดินและบนชั้นใต้หลังคา ซึ่งสามารถรองรับน้ำเพื่อจ่ายไปส่วนต่างๆ ของอาคารและเพียงพอต่อการอุปโภคของผู้พักอาศัย	- รูปที่ 2-18

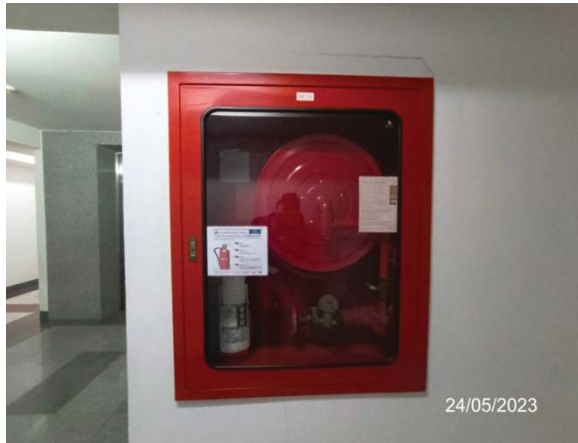
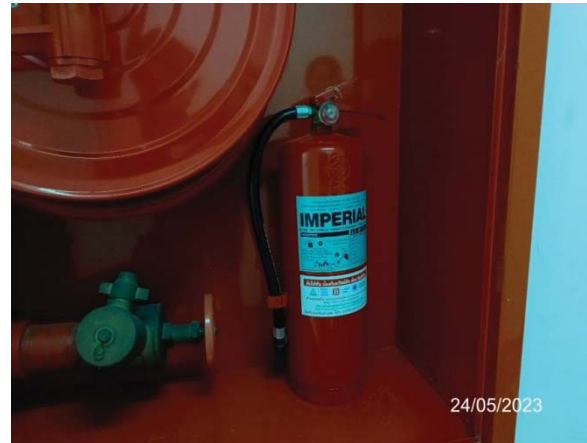
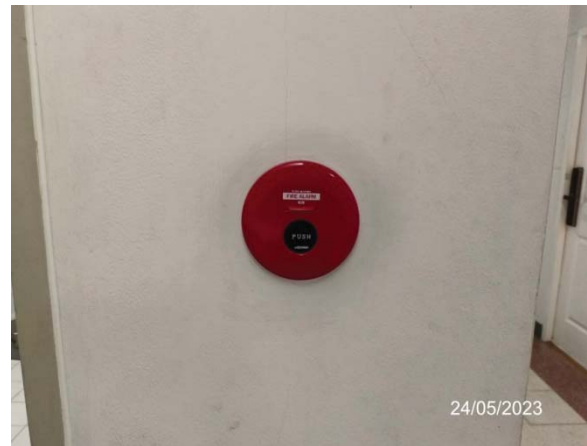
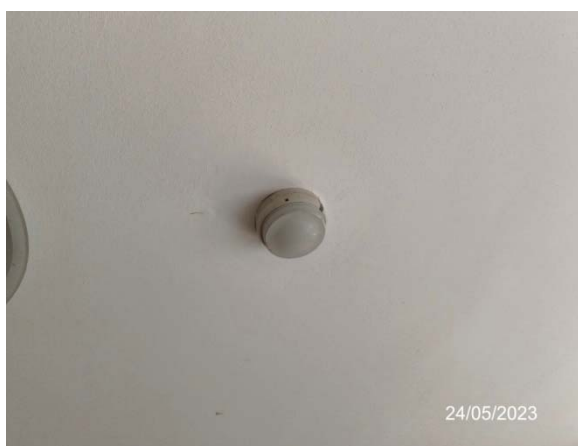
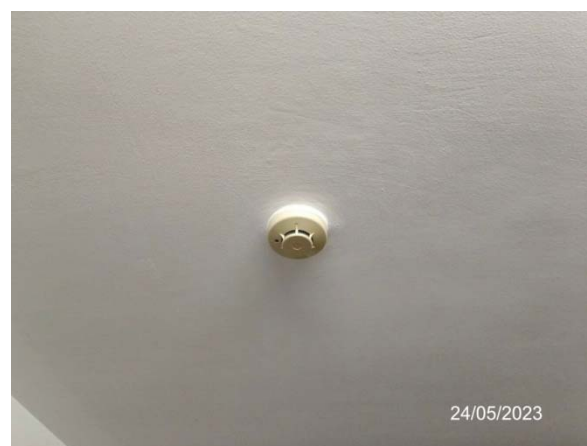
ตู้เก็บสายฉีดน้ำดับเพลิงอุปกรณ์ (FHC)

ถังดับเพลิง

กริ่งสัญญาณเตือนภัย (Fire Alarm Bell)

อุปกรณ์แจ้งเหตุโดยใช่มือดึง (Manual Station)

อุปกรณ์ตรวจจับความร้อน (Heat Detector)

อุปกรณ์ตรวจจับควัน (Smoke Detector)

รูปที่ 2-19 อุปกรณ์ป้องกันและระงับอัคคีภัย

มาตรการป้องกันและแก้ไขผลกระทบสิ่งแวดล้อม	ผลการปฏิบัติตามมาตรการฯ	ปัญหา การแก้ไข / หมายเหตุ/เอกสารอ้างอิง
3.7 การป้องกันอัคคีภัย		
<p>1. จัดให้มีระบบป้องกันและเตือนอัคคีภัย ให้เป็นไปตามข้อกำหนดในกฎกระทรวงฉบับที่ 47 (พ.ศ.2540) และฉบับที่ 55 (พ.ศ.2543) โดยมีรายละเอียด ดังนี้ ระบบป้องกันอัคคีภัย</p> <ul style="list-style-type: none"> - ระบบท่อยื่น ใช้ท่อยื่นที่มีขนาดเส้นผ่านศูนย์กลาง 6 นิ้ว จำนวน 2 ท่อ - ตู้เก็บสายฉีดน้ำดับเพลิงอุปกรณ์ (FHC) จำนวน 15 ตู้/อาคาร - ถังดับเพลิงเคมี ชนิด A-B-C ขนาด 10 ปอนด์ ซึ่งจะติดตั้งไว้ภายในตู้ FHC ในแต่ละชั้น - ติดตั้งหัวรับน้ำดับเพลิงภายนอกอาคาร จำนวน 2 ชุด (อาคารละ 1 ชุด) โดยแต่ละชุดประกอบด้วยหัวรับน้ำดับเพลิง จำนวน 2 หัว แต่ละหัวมีขนาดเส้นผ่านศูนย์กลาง 2.5 นิ้ว เชื่อมต่อกับท่อยื่นขนาด 4 นิ้ว (4 x 2.5 x 2.5 นิ้ว) พร้อม Check Valve สำหรับรถสูบน้ำดับเพลิงจากสถานีดับเพลิงห้วยขวาง - บันไดหนีไฟ ประกอบด้วย (1) บันไดหลัก (ST 1) ของแต่ละอาคาร ขึ้นจากชั้นล่าง – ชั้นหลังคา มีขนาดกว้าง 1.3 ม. (2) บันไดหนีไฟ (ST 2) ของแต่ละอาคาร ขึ้นจากชั้นล่าง – ชั้นหลังคา มีขนาดกว้าง 1.3 ม. <p>ระบบเตือนอัคคีภัย</p> <ul style="list-style-type: none"> - Fire Alaem Control Panal : FCP เป็นจุดวัดศูนย์รวมกับการรับ-ส่งสัญญาณ เพื่อแจ้งเหตุให้ทราบทั่วทั้งอาคาร - Smoke Detector ติดตั้งภายในอาคาร บริเวณโถงทางเดิน และโถงลิฟต์ ทุกชั้นของแต่ละอาคาร จำนวนทั้งสิ้น 48 จุด/อาคาร - เครื่องตรวจจับความร้อน (Heat Detector) จะติดตั้งอยู่ในห้องพักแต่ละชั้น จำนวนรวมทั้งสิ้น 411 จุด - กริ่งสัญญาณเตือนภัย (Fire Alarm Bell) จะติดตั้งไว้บริเวณโถงบันได จำนวนทั้งสิ้น 16 จุด/อาคาร - เครื่องแจ้งเหตุโดยใช้มือดึง (Manual Station) จะติดตั้งไว้บริเวณโถงบันได จำนวนทั้งสิ้น 16 จุด/อาคาร 	<p>- โครงการมีการติดตั้งระบบป้องกันอัคคีภัยต่างๆ บั้ม ได้แก่ ระบบท่อยื่น ตู้เก็บสายฉีดน้ำดับเพลิงอุปกรณ์ (FHC) ถังดับเพลิง หัวรับน้ำดับเพลิง บันไดหนีไฟ Fire Alaem Control Panal : FCP อุปกรณ์ตรวจจับควัน (Smoke Detector) อุปกรณ์ตรวจจับความร้อน (Heat Detector) กริ่งสัญญาณเตือนภัย (Fire Alarm Bell) และเครื่องแจ้งเหตุโดยใช้มือดึง (Manual Station) เป็นต้น</p>	<ul style="list-style-type: none"> - รูปที่ 2-19 - ภาคผนวกที่ 3-4

4. ระบบป้องกันอัคคีภัย				
	- อุปกรณ์ในระบบป้องกันและ สัญญาณเตือนอัคคีภัย - ระบบจ่ายไฟฟ้าสำรอง - ป้ายและเครื่องหมายแสดงการหนีไฟ และแผนผังเส้นทางหนีไฟ - อุปกรณ์ดับเพลิง 1) เครื่องดับเพลิงแบบหัวได้ 2) หัวรับน้ำดับเพลิง 3) สายฉีดน้ำดับเพลิงและตู้เก็บสายฉีด (FHC)	<u>ดัชนีที่ตรวจวัด</u> - สภาพพร้อมใช้งาน - ไม่มีสิ่งกีดขวาง <u>ความถี่</u> - เดือนละ 3 เดือน/ครั้ง ตลอดระยะเวลาดำเนินการ <u>ความถี่</u> - สภาพพร้อมใช้งาน - อายุการใช้งาน - เข้าถึงได้สะดวก <u>ความถี่</u> - 3 เดือน/ครั้ง <u>ความถี่</u> 1 เดือน/ครั้ง	- โครงการจัดให้มีการตรวจเช็คอุปกรณ์ ป้องกันและระงับอัคคีภัย ให้มีสภาพพร้อม ใช้งานเสมอ	- รูปที่ 2-19 - ภาคผนวกที่ 2-4

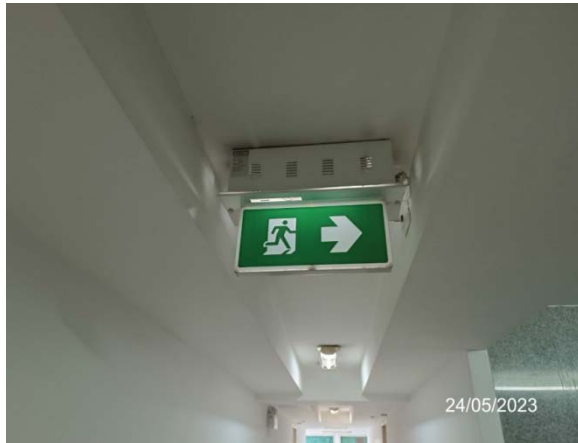
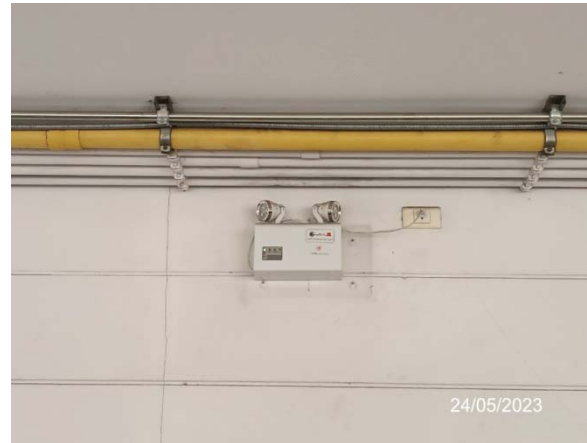
ป้ายบอกทางหนีไฟ

ไฟฉุกเฉิน

บันไดหนีไฟ

รูปที่ 2-19 (ต่อ) อุปกรณ์ป้องกันและระงับอัคคีภัย

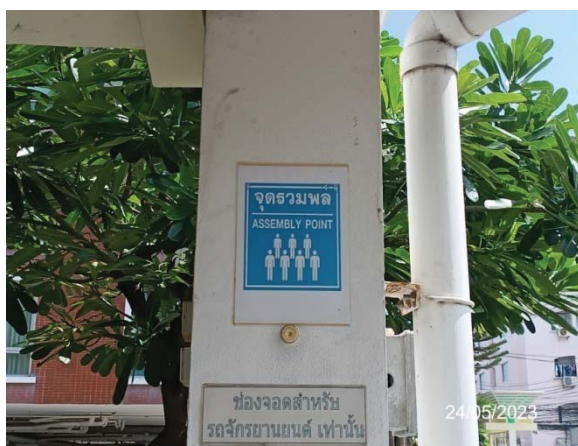
รูปที่ 2-20 จุดรวมพล

มาตรการป้องกันและแก้ไขผลกระทบสิ่งแวดล้อม	ผลการปฏิบัติตามมาตรการฯ	ปัญหา การแก้ไข / หมายเหตุ/เอกสารอ้างอิง
3.7 การป้องกันอัคคีภัย (ต่อ)		
2. จัดให้มีจุดรวมคนเบื้องต้นภายในโครงการบริเวณพื้นที่ว่างด้านทิศตะวันออกแต่ละอาคาร ดังนี้ 1) อาคาร A จุติรวมคนขนาดพื้นที่ 223 ตร.ม. สามารถรองรับจำนวนคนได้ 892 คน (1 คนใช้พื้นที่ 0.25 ตร.ม.) ซึ่งเพียงพอต่อผู้อยู่อาศัย 682 คน 2) อาคาร B จุติรวมคนขนาดพื้นที่ 169 ตร.ม.สามารถรองรับจำนวนคนได้ 676 คน (1 คนใช้พื้นที่ 0.25 ตร.ม.) ซึ่งเพียงพอต่อผู้อยู่อาศัย 622 คน	- โครงการมีการกำหนดพื้นที่สำหรับรวมพล กรณีเกิดเหตุฉุกเฉินต่างๆ ซึ่งเป็นพื้นที่โล่งและปลอดภัยกรณีเกิดเหตุอัคคีภัย	- รูปที่ 2-20

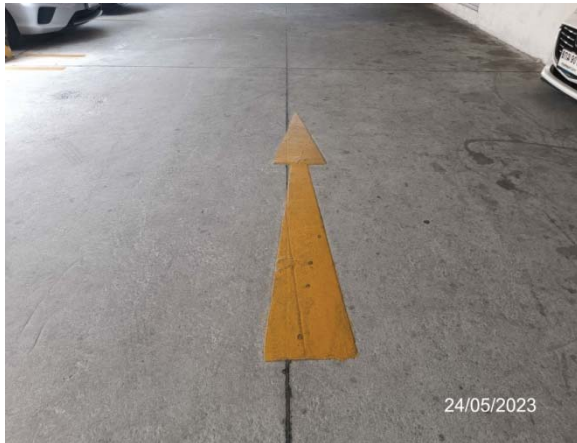
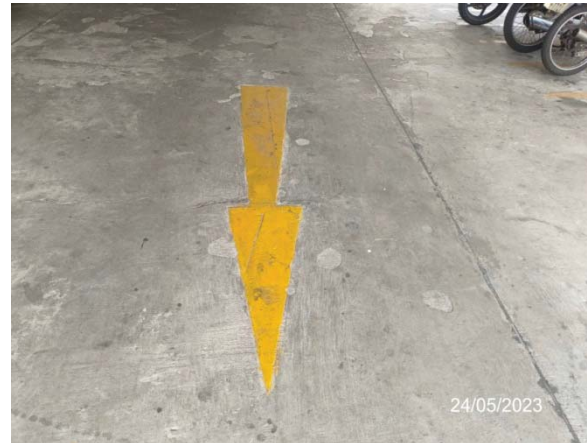
รูปที่ 2-22 ลูกศรแสดงทิศทางการเดินรถ

มาตรการป้องกันและแก้ไขผลกระทบสิ่งแวดล้อม	ผลการปฏิบัติตามมาตรการฯ	ปัญหา การแก้ไข / หมายเหตุ/เอกสารอ้างอิง
3.9 การจราจร (ต่อ)		
3. ให้โครงการจัดทำป้ายสัญญาณจราจร และ/หรือป้ายไฟบอกทิศทางการจราจรที่สามารถมองเห็นได้อย่างชัดเจน เพื่ออำนวยความสะดวกในการจราจรอย่างมีประสิทธิภาพ	- โครงการจัดให้มีป้ายสัญญาณจราจรที่มองเห็นได้อย่างชัดเจน เพื่ออำนวยความสะดวกต่อผู้พักอาศัย	- รูปที่ 2-22

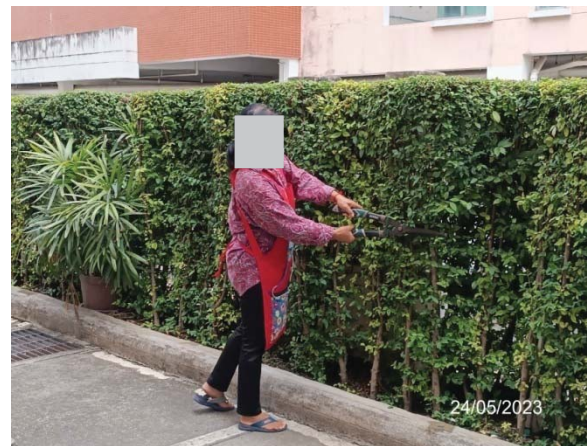
รูปที่ 2-23 เจ้าหน้าที่ดูแลพื้นที่สีเขียวภายในพื้นที่โครงการ

<p>2. ดูแลบำรุงรักษาพื้นที่สีเขียวให้คงสภาพดีอยู่เสมอ สามารถใช้งานได้ตลอดระยะเวลาเปิดดำเนินการ</p>	<p>- โครงการจัดให้มีเจ้าหน้าที่คอยดูแลรักษาพื้นที่สีเขียวให้เกิดความสวยงามและสภาพดีอยู่เสมอ</p>	- รูปที่ 2-23
<p>3. ควบคุมดูแลการใช้ประโยชน์อาคารของผู้พักอาศัย มิให้เกิดทัศนียภาพที่ไม่ดีต่อผู้พบเห็น</p>	<p>- โครงการควบคุมการใช้ประโยชน์ของอาคาร โดยไม่ให้เกิดทัศนียภาพที่ไม่ดีต่อผู้พบเห็นหรือชุมชนใกล้เคียง</p>	-

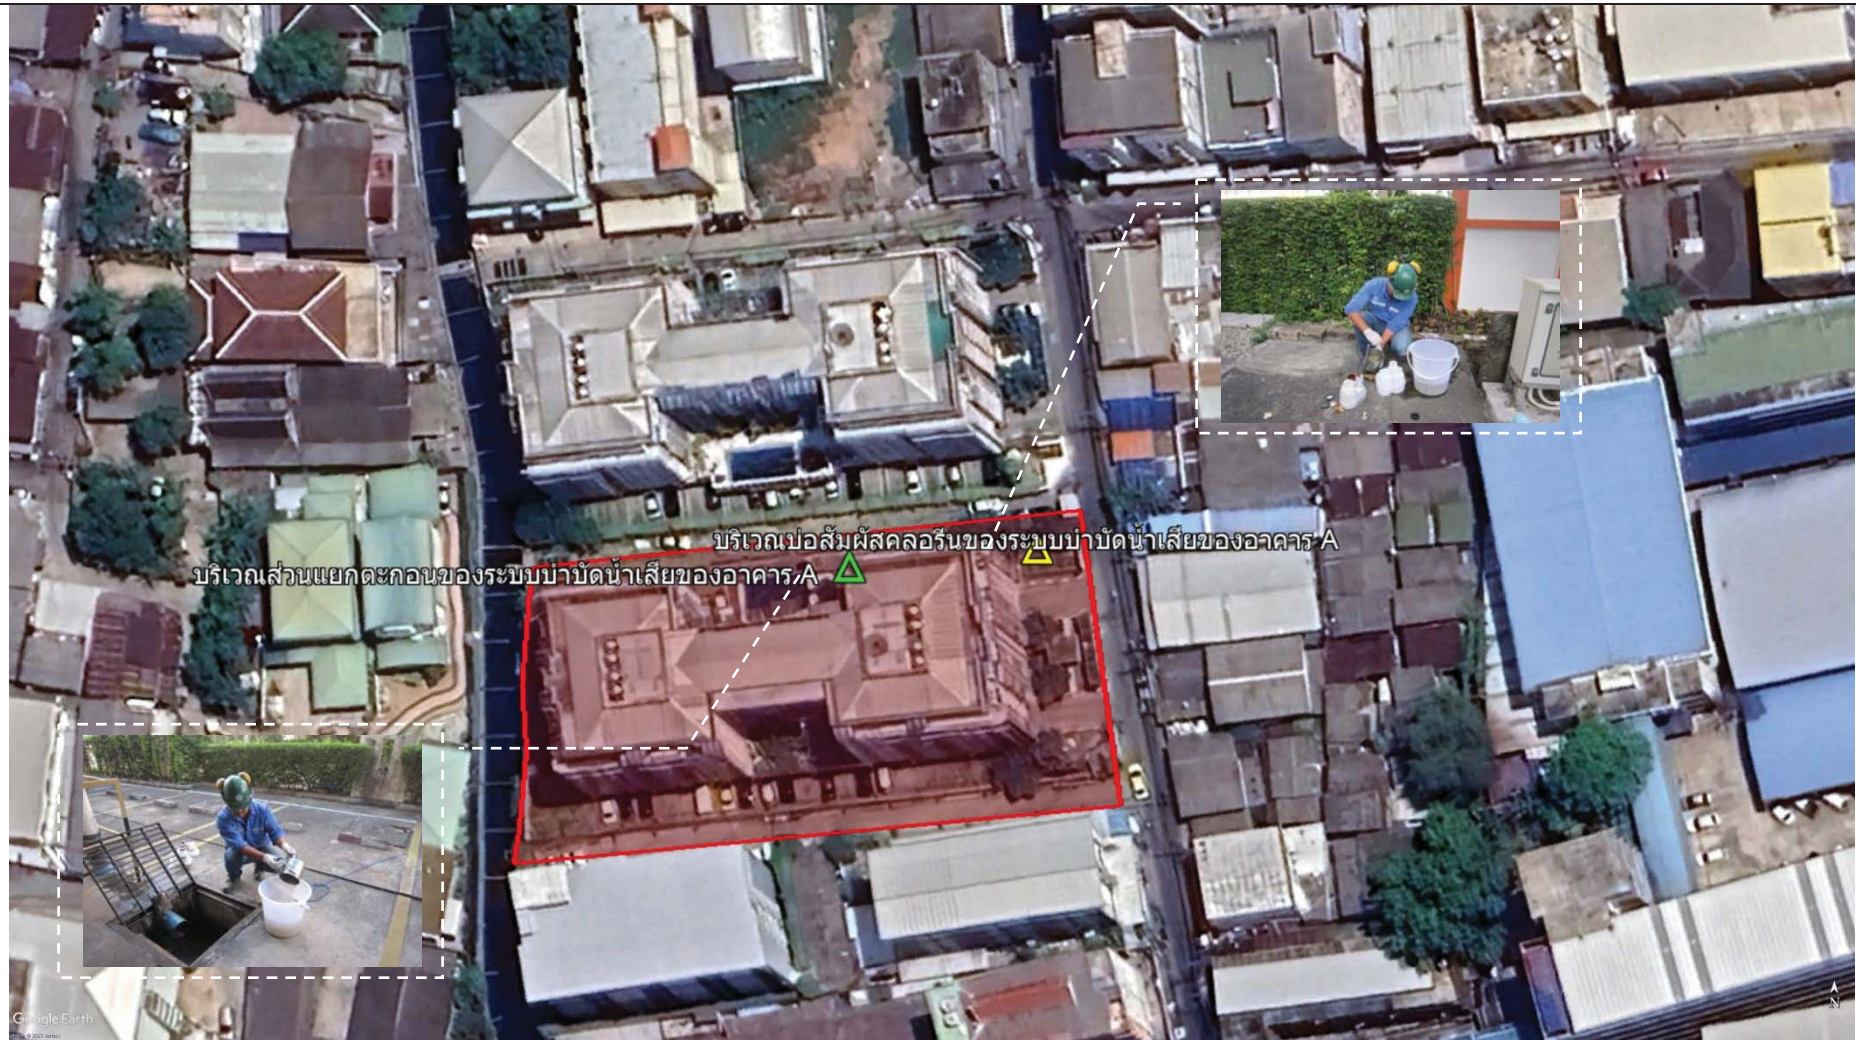
รูปที่ 3.1-1 แสดงตำแหน่งจุดเก็บตัวอย่างคุณภาพน้ำทิ้ง

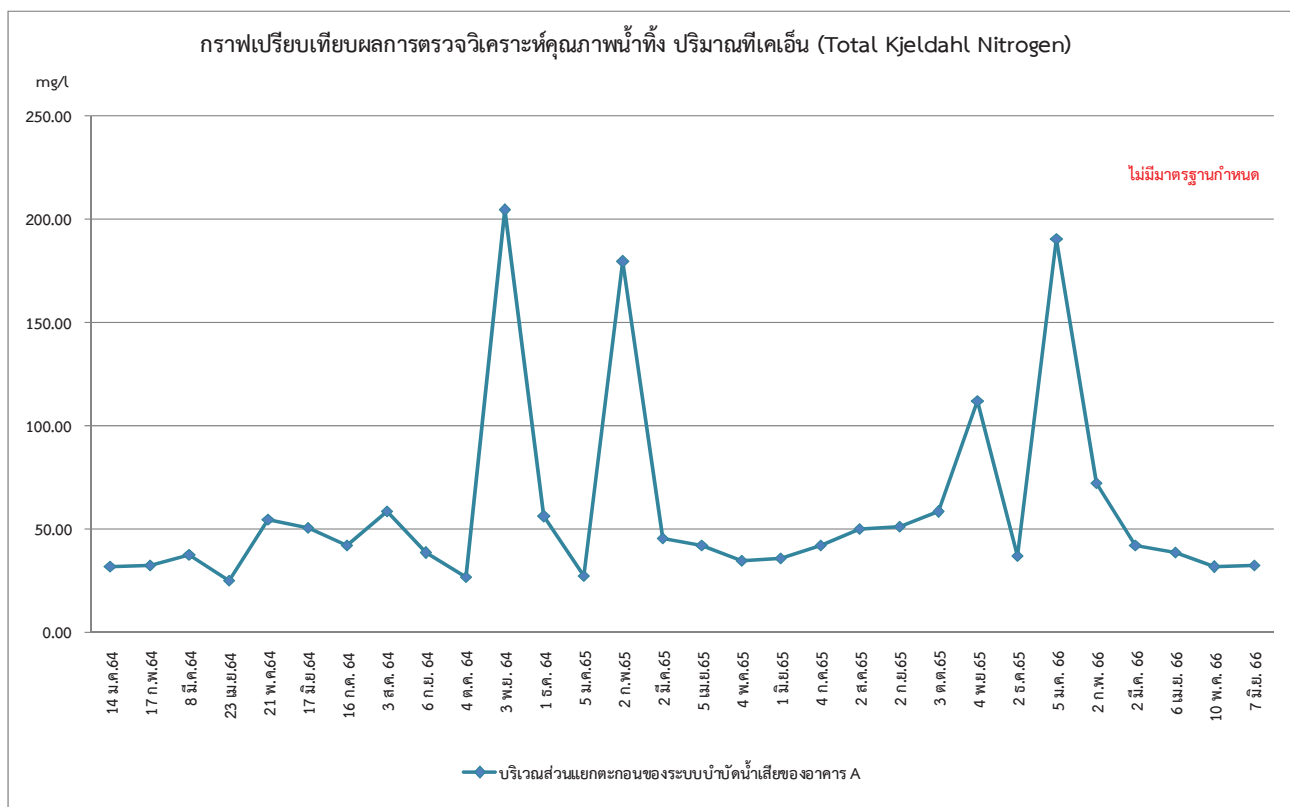
รูปที่ 3.1-3 กราฟเปรียบเทียบแสดงผลการตรวจวิเคราะห์คุณภาพน้ำทิ้ง
ระหว่างปี 2564-2566

รูปที่ 3.1-3 (ต่อ) กราฟเปรียบเทียบแสดงผลการตรวจวิเคราะห์คุณภาพน้ำทิ้ง
ระหว่างปี 2564-2566

บริเวณส่วนแยกตะกอนของระบบบำบัดน้ำเสียของอาคาร A พบว่า มีค่าความเป็นกรด-ด่าง (pH) มีค่าระหว่าง 6.2-6.9 ปริมาณบีโอดี (Biochemical Oxygen Demand) มีค่าระหว่าง 62.5-390 มิลลิกรัมต่อลิตร ปริมาณของแข็งแขวนลอย (Suspended Solids) มีค่าระหว่าง 50.4-348 มิลลิกรัมต่อลิตร ปริมาณน้ำมันและไขมัน (Oil & Grease) มีค่าน้อยกว่า 5.0-8.0 มิลลิกรัมต่อลิตร ปริมาณซัลไฟด์ (Sulfide) มีค่าระหว่าง 2.7-8.8 มิลลิกรัมต่อลิตร ปริมาณไนโตรเจน (Total Kjeldahl Nitrogen) มีค่าระหว่าง 31.50-190.40 มิลลิกรัมต่อลิตร และปริมาณแบคทีเรียกลุ่มโคลิฟอร์มทั้งหมด (Total Coliform Bacteria) มีค่าระหว่าง 540-3,500 เอ็มพีเอ็นต่อ 100 มิลลิลิตร

บริเวณบ่อสัณผิคลอรีนของระบบบำบัดน้ำเสียของอาคาร A พบว่า มีค่าความเป็นกรด-ด่าง (pH) มีค่าระหว่าง 6.9-7.5 ปริมาณบีโอดี (Biochemical Oxygen Demand) มีค่าระหว่าง 14.6-25.6 มิลลิกรัมต่อลิตร ปริมาณของแข็งแขวนลอย (Suspended Solids) มีค่าระหว่าง 11.7-37.0 มิลลิกรัมต่อลิตร ปริมาณน้ำมันและไขมัน (Oil & Grease) มีค่าน้อยกว่า 5.0 มิลลิกรัมต่อลิตร ปริมาณซัลไฟด์ (Sulfide) มีค่าน้อยกว่า 1.0-1.0 มิลลิกรัมต่อลิตร ปริมาณไนโตรเจน (Total Kjeldahl Nitrogen) มีค่าระหว่าง 15.12-34.70 มิลลิกรัมต่อลิตร คลอรีนอิสระ (Residual Chlorine) มีค่าน้อยกว่า 1.0 มิลลิกรัมต่อลิตร และแบคทีเรียกลุ่มโคลิฟอร์มทั้งหมด (Total Coliform Bacteria) มีค่าระหว่าง 9.3-680 เอ็มพีเอ็นต่อ 100 มิลลิลิตร
