### บทที่ 3

#### ผลการติดตามตรวจสอบคุณภาพสิ่งแวดล้อม

การติดตามตรวจสอบคุณภาพสิ่งแวดล้อม โครงการ จัดสรรที่ดิน พฤษาวิลล์ 101 กลาง-เทพกระษัตรี (ระยะดำเนินการ)  
บริษัท พฤษา เรียวเอสเตท จำกัด (มหาชน) ดำเนินการจัดจ้าง บริษัท เอส.พี.เจ.โซแอนติฟิค จำกัด โดยทำการตรวจวัดคุณภาพ  
น้ำทิ้ง บ่อตรวจคุณภาพน้ำทิ้งของโครงการ ระหว่างเดือนมกราคม - มิถุนายน พ.ศ.2566

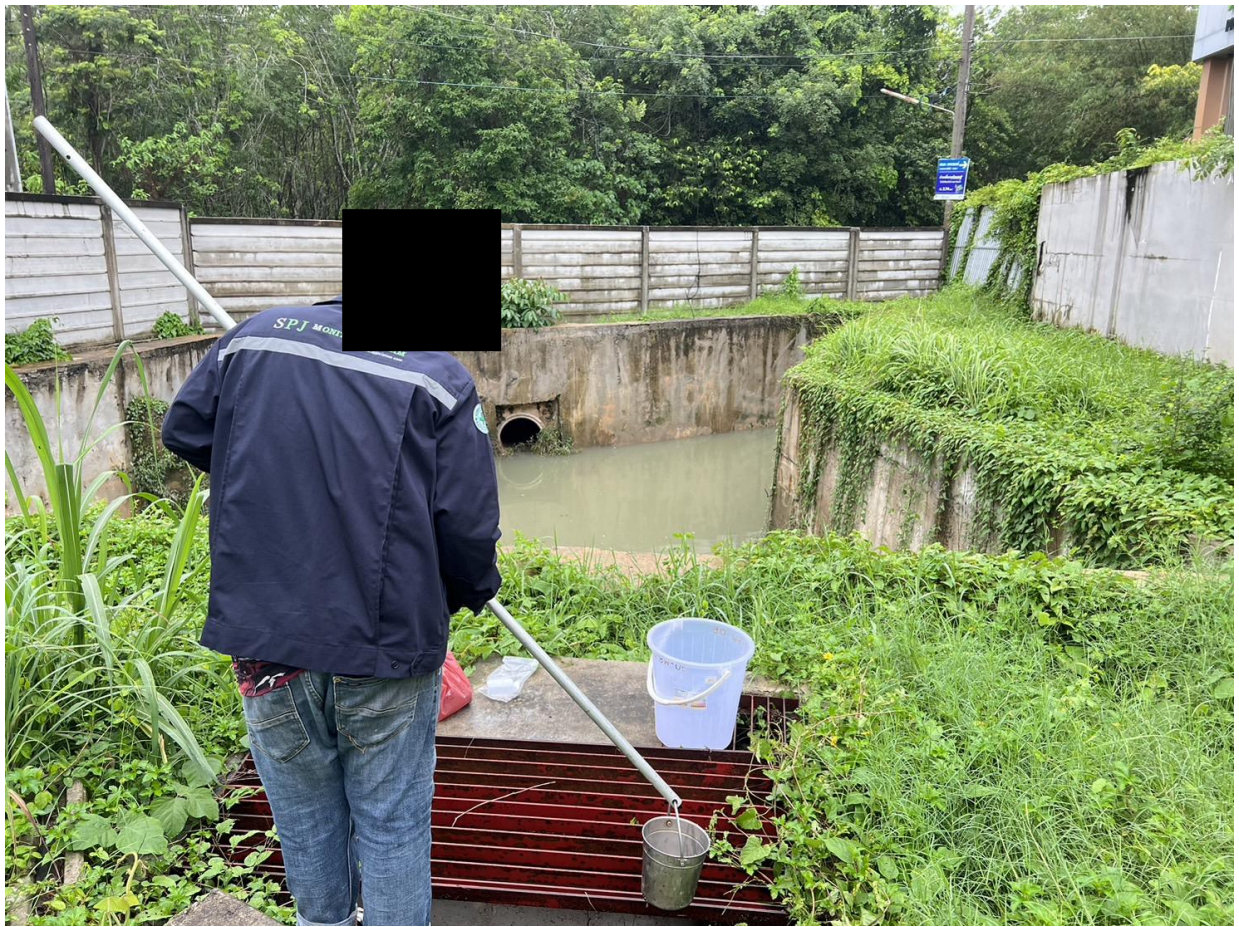
**รูปที่ 3-1** จุดตรวจวัดคุณภาพน้ำทั้ง ป่อตรวจคุณภาพน้ำของโครงการ  
โครงการ จัดสรรที่ดิน พฤษาวิลล์ 101 กลาง-เทพกระษัตรี บริษัท พฤษา เรียลเอสเตท จำกัด (มหาชน)  
ระหว่างเดือนมกราคม - มิถุนายน พ.ศ.2566
