### บทที่ 3

ผลการปฏิบัติตามมาตรการติดตามตรวจสอบ  
ผลกระทบสิ่งแวดล้อม

การติดตามตรวจสอบผลกระทบสิ่งแวดล้อม โครงการ Bang Saray Lake & Resort ในระยะดำเนินการระหว่างเดือนมกราคม – มิถุนายน 2566 โครงการได้มอบหมายให้บริษัท แปซิฟิก แลบบอราตอรี จำกัด เป็นผู้ดำเนินการติดตามตรวจสอบผลการปฏิบัติตามมาตรการติดตามตรวจสอบผลกระทบสิ่งแวดล้อมในด้านคุณภาพน้ำ คุณภาพอากาศและระดับเสียง การระบายน้ำ ระบบป้องกันอัคคีภัยและระบบสัญญาณเตือนภัย การจัดการมูลฝอยและสิ่งปฏิกูล ทัศนียภาพและภูมิทัศน์ การใช้น้ำ การใช้ไฟฟ้า และสภาพเศรษฐกิจสังคม ตามข้อกำหนดในรายงานการวิเคราะห์ผลกระทบสิ่งแวดล้อมที่ได้รับการพิจารณาเห็นชอบจากสำนักงานนโยบายและแผนทรัพยากรธรรมชาติและสิ่งแวดล้อม เพื่อเปรียบเทียบผลการตรวจวัดกับค่ามาตรฐานตามที่กฎหมายกำหนด และนำไปกำหนดเป็นแนวทางในการวางแผนจัดการด้านสิ่งแวดล้อมต่อไป แสดงรายละเอียดดังตารางที่ 3-1 และรายละเอียดวิธีการเก็บตัวอย่างและวิธีการวิเคราะห์ แสดงดังตารางที่ 3-2

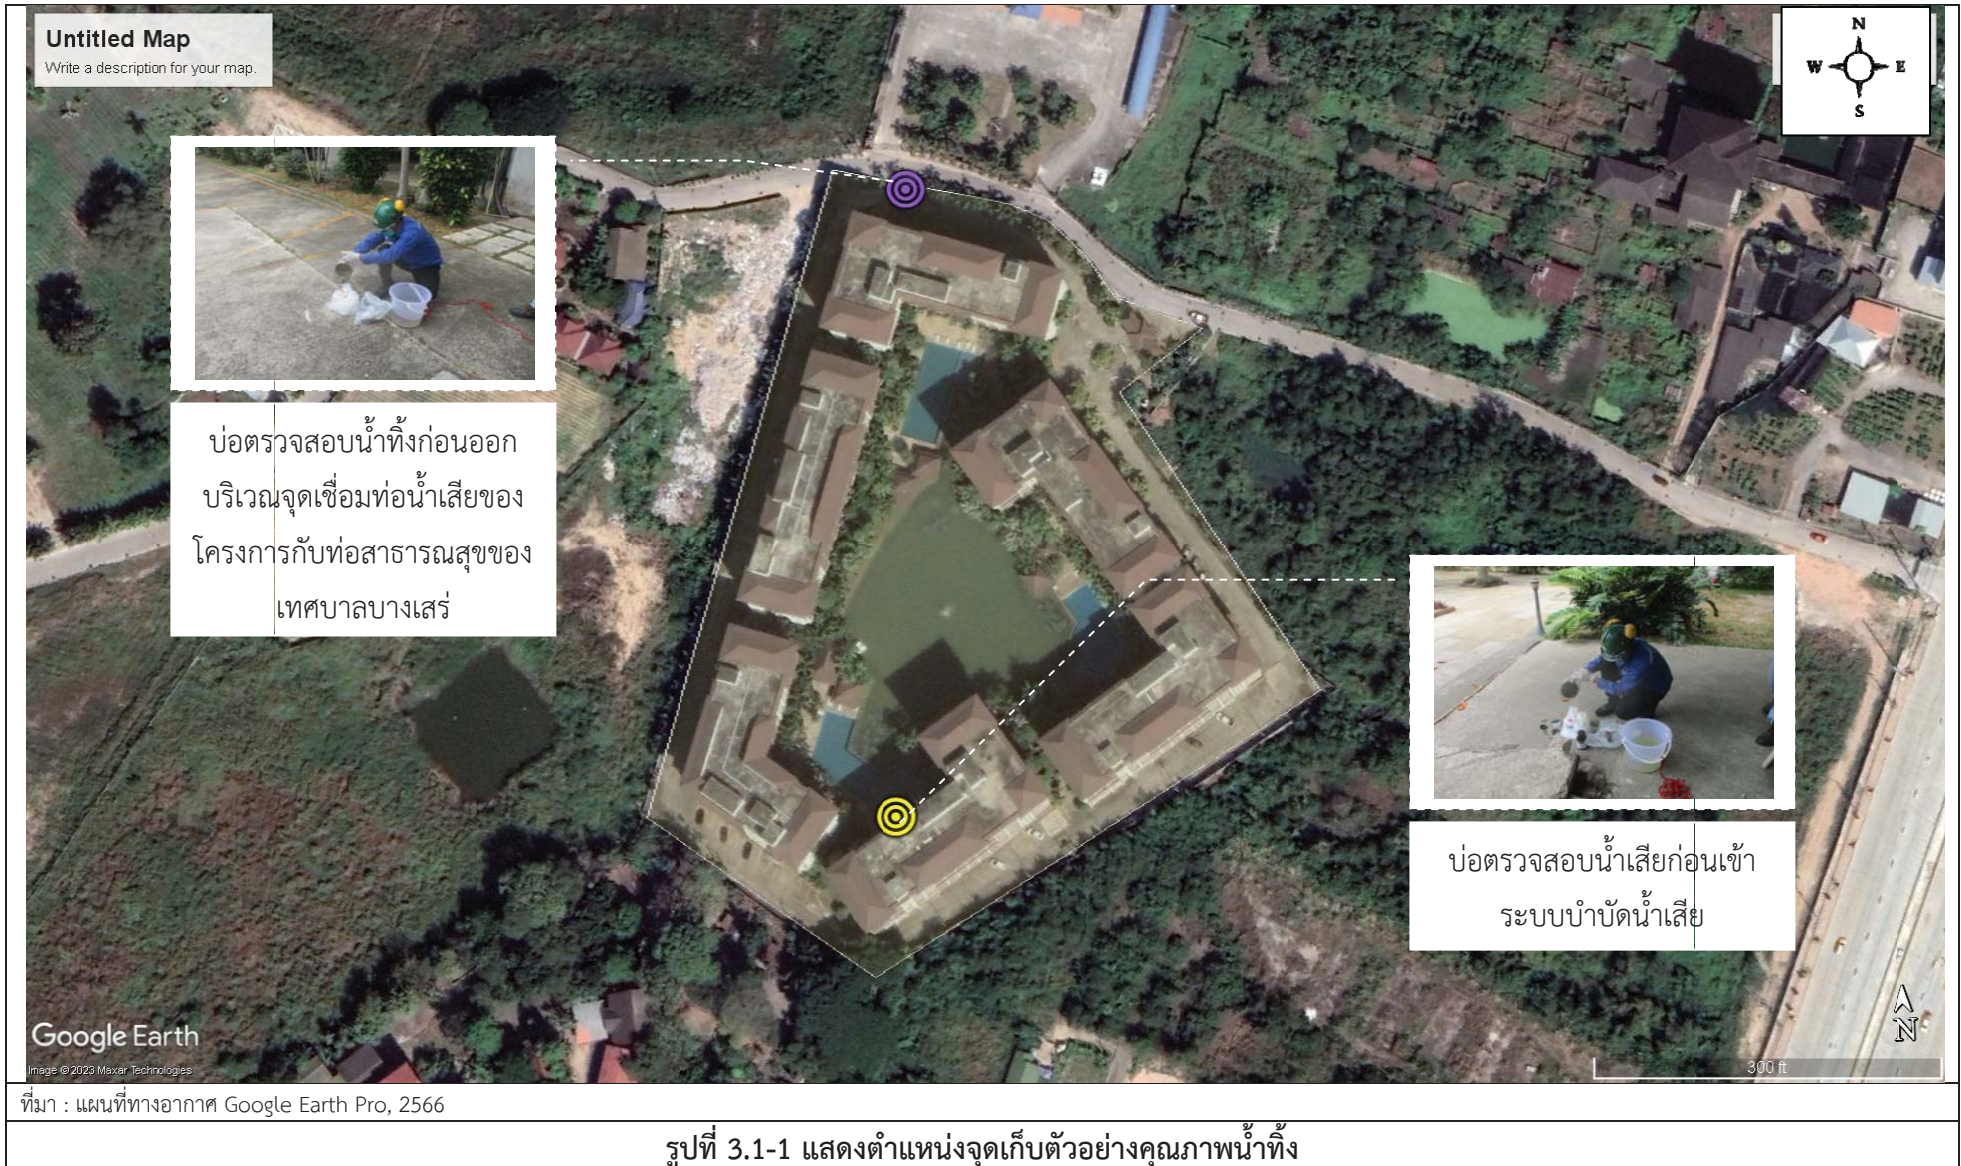
ผลการตรวจวิเคราะห์คุณภาพน้ำทิ้ง จำนวน 2 จุด ได้แก่ บ่อตรวจสอบน้ำเสียก่อนเข้าระบบบำบัดน้ำเสียและบ่อตรวจสอบน้ำทิ้งก่อนออกบริเวณจุดเชื่อมต่อน้ำเสียของโครงการกับท่อสาธารณะสุขของเทศบาลบางเสร่ รายละเอียดจุดเก็บตัวอย่างแสดงดังรูปที่ 3.1-1 และรูปที่ 3.1-2 ดำเนินการเก็บตัวอย่าง เมื่อวันที่ 7 มิถุนายน 2566 สามารถสรุปผลการตรวจวิเคราะห์ได้ดังตารางที่ 3.1-1 (ผลการตรวจวิเคราะห์แสดงดังภาคผนวกที่ 3-1) รายละเอียดดังนี้

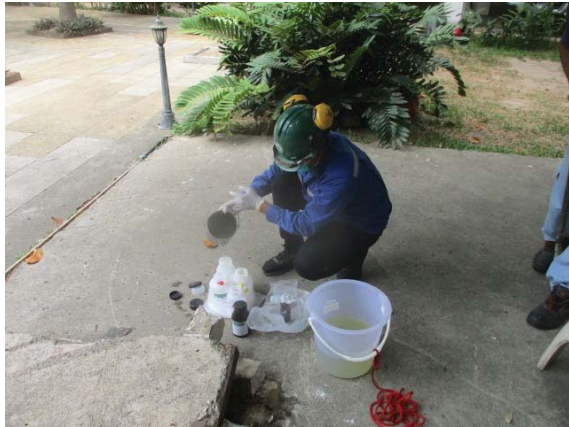
**บ่อตรวจสอบน้ำเสียก่อนเข้าระบบบำบัดน้ำเสีย** พบว่า ค่าความเป็นกรด-ด่าง (pH) มีค่าเท่ากับ 7.4 ปริมาณบีโอดี (BOD) มีค่าเท่ากับ 42.0 มิลลิกรัมต่อลิตร ของแข็งแขวนลอย (SS) มีค่าเท่ากับ 34.9 มิลลิกรัมต่อลิตร น้ำมันและไขมัน (Oil & Grease) มีค่าเท่ากับ 5.1 มิลลิกรัมต่อลิตร แบคทีเรียกลุ่มฟีคัลโคลิฟอร์ม (FCB) มีค่าเท่ากับ 5,400 เอ็มพีเอ็นต่อ 100 มิลลิลิตร ทีเคเอ็น (TKN) มีค่าเท่ากับ 32.48 มิลลิกรัมต่อลิตร และซัลไฟด์ (Sulfide) มีค่าน้อยกว่า 5 มิลลิกรัมต่อลิตร

บ่อตรวจสอบน้ำเสียก่อนเข้าระบบบำบัดน้ำเสีย

อย่างไรก็ตาม ทางโครงการฯ ควรตรวจสอบการเดินระบบและประสิทธิภาพการทำงานของอุปกรณ์สำหรับระบบบำบัดน้ำเสีย กรณีที่มีตะกอนสะสมในปริมาณมากต้องประสานให้หน่วยงานที่ได้รับอนุญาตดำเนินการสูบน้ำไปกำจัดให้ถูกต้องหลักวิชาการ นอกจากนี้ โครงการควรหมั่นทำความสะอาดท่อระบายน้ำทิ้งและชุดลอกตะกอนอย่างสม่ำเสมอ

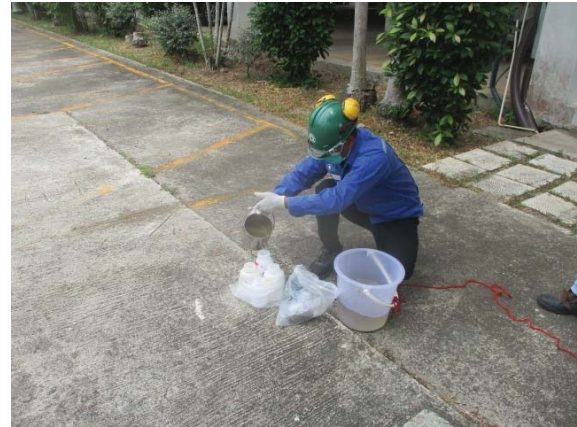
**บ่อตรวจสอบน้ำทิ้งก่อนออกบริเวณจุดเชื่อมต่อน้ำเสียของโครงการกับท่อสาธารณะสุขของเทศบาลบางเสร่** พบว่า ค่าความเป็นกรด-ด่าง (pH) มีค่าเท่ากับ 8.0 ปริมาณบีโอดี (BOD) มีค่าเท่ากับ 10.0 มิลลิกรัมต่อลิตร ของแข็งแขวนลอย (SS) มีค่าเท่ากับ 11.3 มิลลิกรัมต่อลิตร น้ำมันและไขมัน (Oil & Grease) มีค่าน้อยกว่า 5 มิลลิกรัมต่อลิตร แบคทีเรียกลุ่มฟีคัลโคลิฟอร์ม (FCB) มีค่าเท่ากับ 33 เอ็มพีเอ็นต่อ 100 มิลลิลิตร ทีเคเอ็น (TKN) มีค่าเท่ากับ 20.07 มิลลิกรัมต่อลิตร และซัลไฟด์ (Sulfide) มีค่าน้อยกว่า 1 มิลลิกรัมต่อลิตร

บ่อตรวจสอบน้ำทิ้งก่อนออกบริเวณจุดเชื่อมต่อน้ำเสีย  
ของโครงการกับท่อสาธารณะสุขของเทศบาลบางเสร่

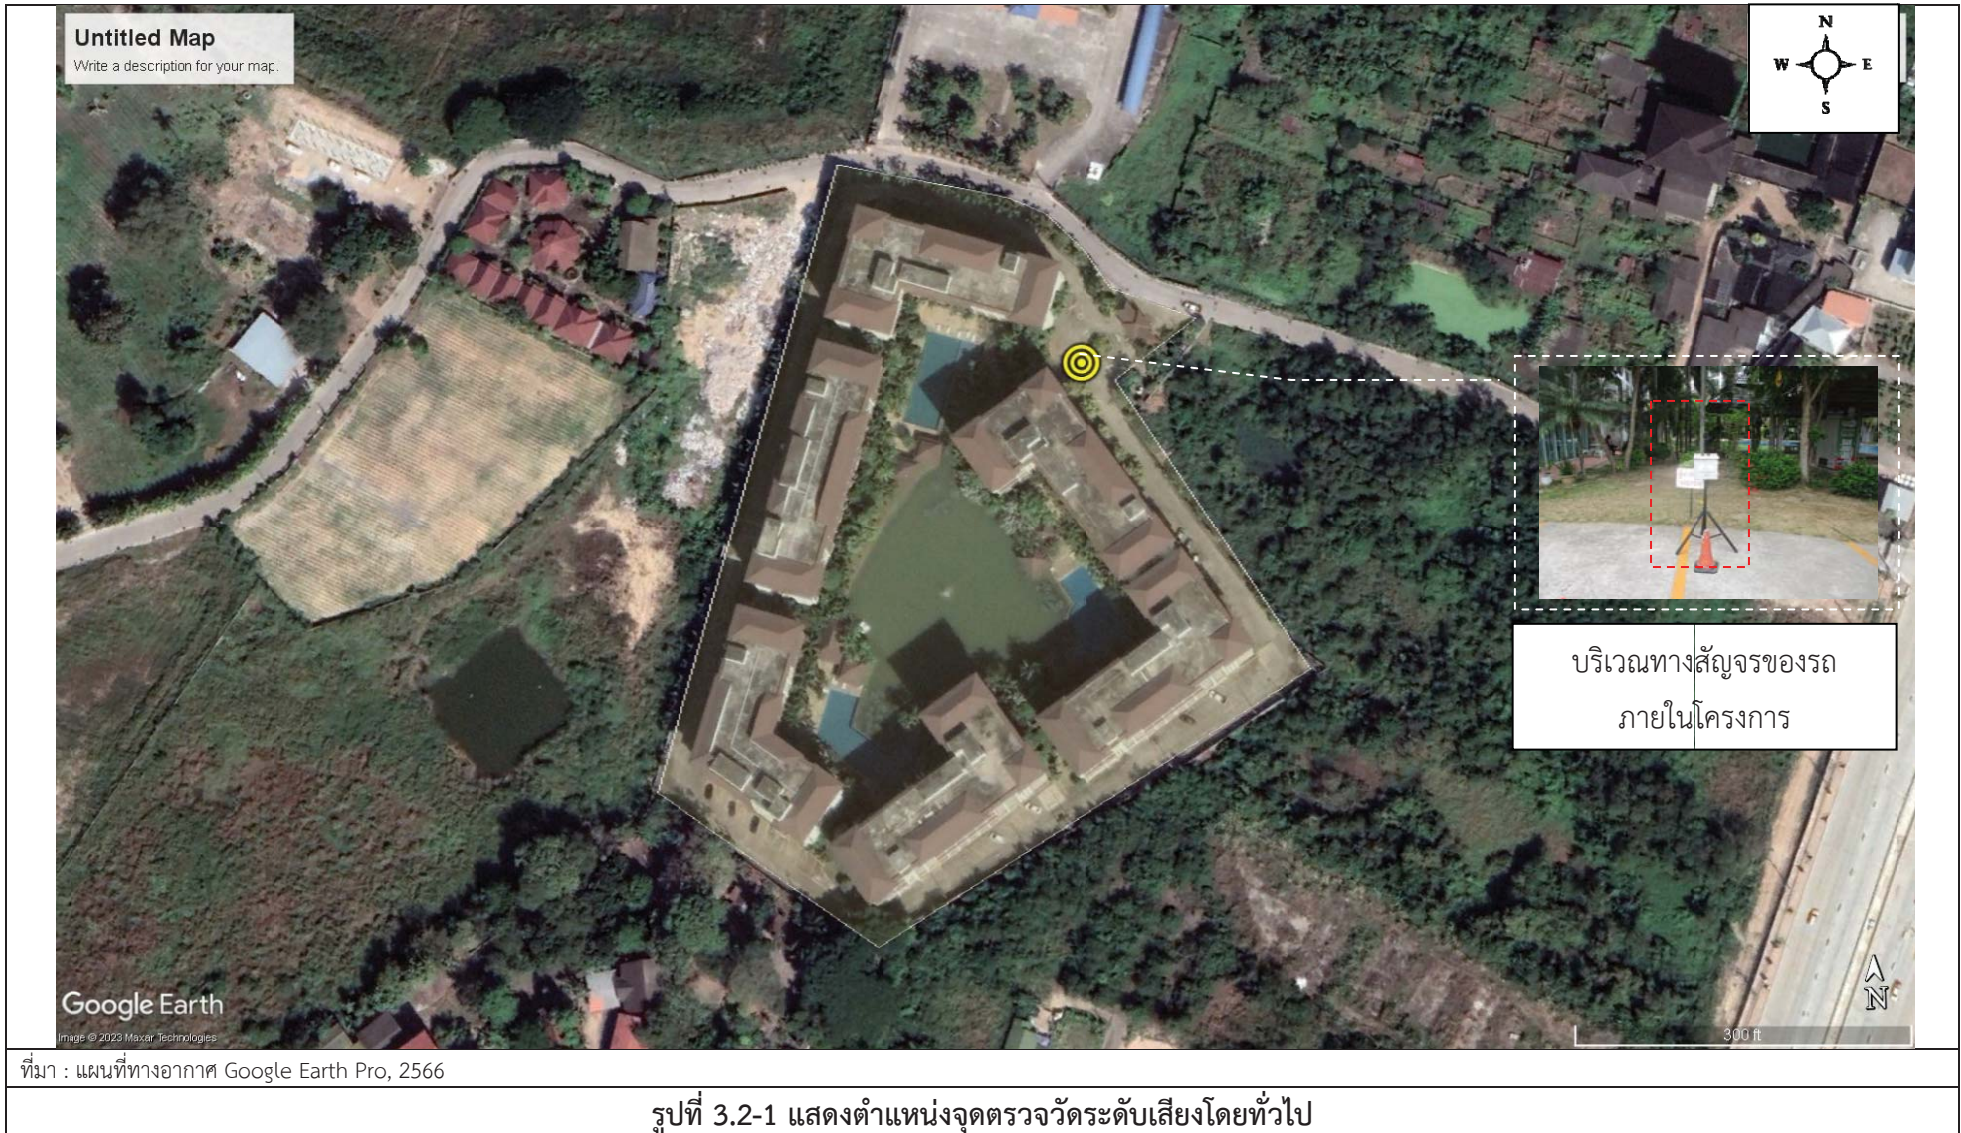
ผลการตรวจวัดระดับเสียงโดยทั่วไป จำนวน 1 สถานี คือ บริเวณทางสัญจรของรถภายในโครงการ รายละเอียดจุดตรวจวัดแสดงดังรูปที่ 3.2-1 และรูปที่ 3.2-2 โดยทำการตรวจวัด 24 ชั่วโมง เป็นเวลา 1 วันต่อเนื่อง ดำเนินการตรวจวัด ระหว่างวันที่ 7-8 มิถุนายน 2566 สามารถสรุปผลการตรวจวัดได้ดังตารางที่ 3.2-1 (รายละเอียดผลการตรวจวัดแสดงดังภาคผนวกที่ 3-2)

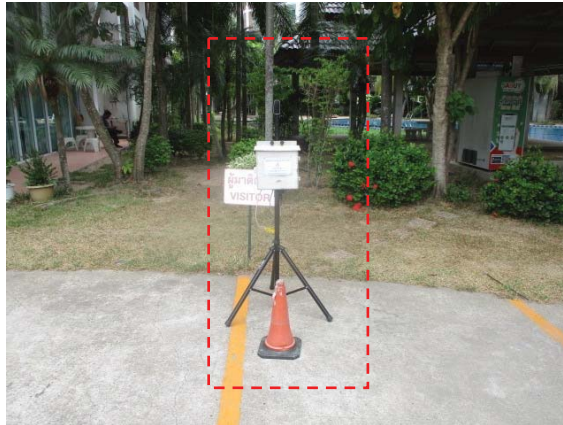
### รูปที่ 3.2-2 แสดงการตรวจวัดระดับเสียงโดยทั่วไป (ระหว่างวันที่ 7-8 มิถุนายน 2566)

บริเวณทางสัญจรของรถภายในโครงการ พบว่า มีค่าระดับเสียงเฉลี่ย 24 ชั่วโมง ( $L_{eq}$  24 hr.) เท่ากับ 53.8 เดซิเบลเอ ระดับเสียงดังสูงสุด ( $L_{max}$ ) เท่ากับ 83.3 เดซิเบลเอ

บริเวณทางสัญจรของรถภายในโครงการ

ทั้งนี้โครงการจัดให้มีกฎระเบียบห้ามมิให้มีกิจกรรมที่ก่อให้เกิดเสียงดังรบกวนผู้พักอาศัยภายในโครงการและพื้นที่ข้างเคียง และจัดให้มีป้ายเตือนห้ามติดเครื่องยนต์ ป้ายลดความเร็ว รวมทั้งสัญญาณลดความเร็วเพื่อลดการก่อให้เกิดเสียงดังรบกวน
