ผลการปฏิบัติตามมาตรการติดตามตรวจสอบ
ผลกระทบสิ่งแวดล้อม

การติดตามตรวจสอบผลกระทบสิ่งแวดล้อม โครงการ อาคารชุดพักอาศัย เบเวอร์รี่ 33 คอนโดมิเนียม ในระยะดำเนินการ ระหว่างเดือนมกราคม – มิถุนายน 2566 โครงการได้มอบหมายให้บริษัท แปซิฟิค แลบบอราตอรี จำกัด เป็นผู้ดำเนินการติดตามตรวจสอบผลการปฏิบัติตามมาตรการติดตามตรวจสอบผลกระทบสิ่งแวดล้อมในด้านต่างๆ ได้แก่ คุณภาพน้ำ น้ำใช้ มูลฝอย ระบบป้องกันอัคคีภัย ระบบระบายอากาศ คุณภาพชีวิตและความพึงพอใจของผู้อาศัย ตามข้อกำหนดในรายงานการวิเคราะห์ผลกระทบสิ่งแวดล้อมที่ได้รับการพิจารณาเห็นชอบจากสำนักงานนโยบายและแผนทรัพยากรธรรมชาติและสิ่งแวดล้อม เพื่อเปรียบเทียบผลการตรวจวัดกับค่ามาตรฐานตามที่กฎหมายกำหนด และนำไปกำหนดเป็นแนวทางในการวางแผนจัดการด้านสิ่งแวดล้อมต่อไป แสดงรายละเอียดดังตารางที่ 3-1 และรายละเอียดวิธีการเก็บตัวอย่างและวิธีการวิเคราะห์ แสดงดังตารางที่ 3-2 และรูปที่ 3.1-1

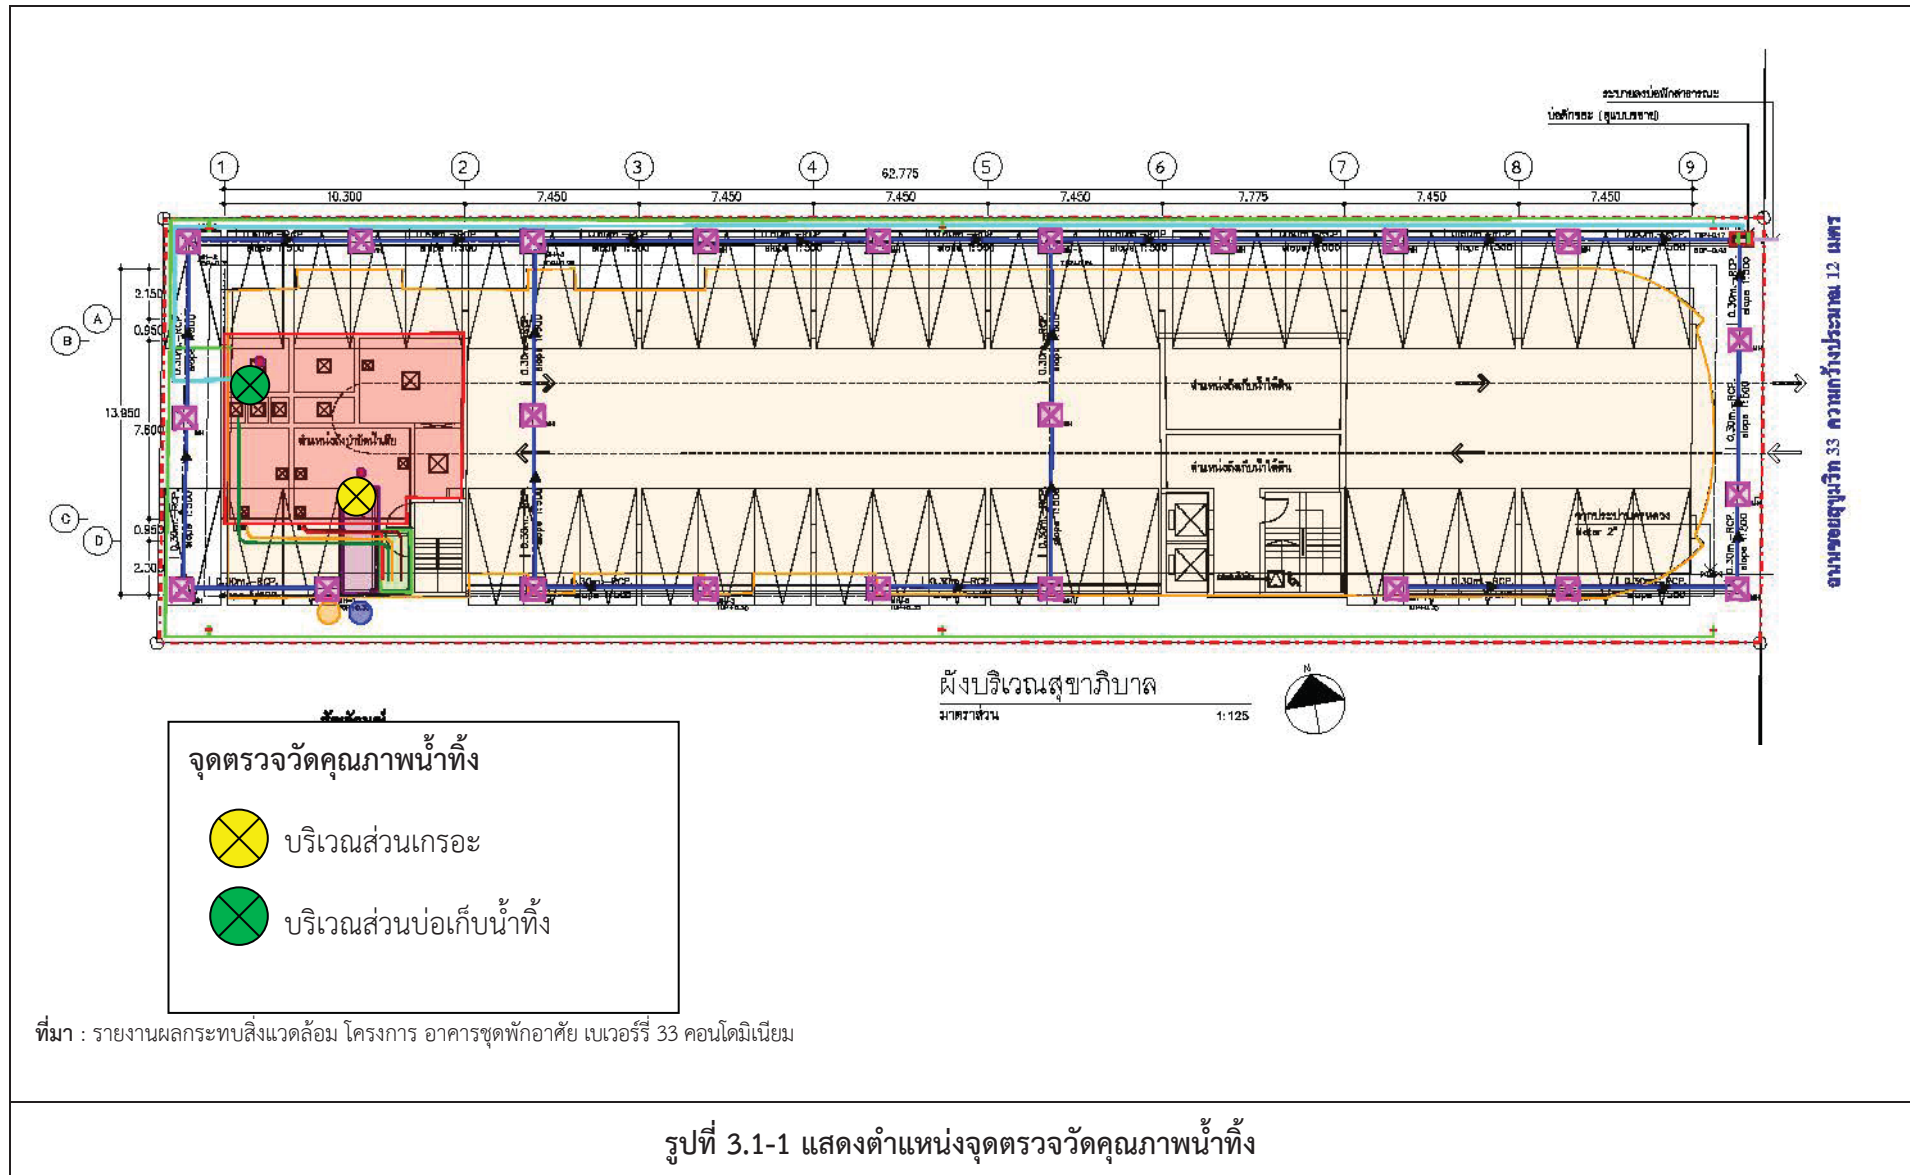
ผลการตรวจวิเคราะห์คุณภาพน้ำทิ้ง จำนวน 2 จุด ได้แก่ บริเวณส่วนเกรอะ และบริเวณส่วนบ่อเก็บน้ำทิ้ง ดำเนินการเก็บตัวอย่างเดือนละ 1 ครั้ง ระหว่างเดือนมกราคม – มิถุนายน 2566 แสดงผลการตรวจวัดดังตารางที่ 3.1-1 และรูปที่ 3.1-1 ถึงรูปที่ 3.1-2 ดังนี้

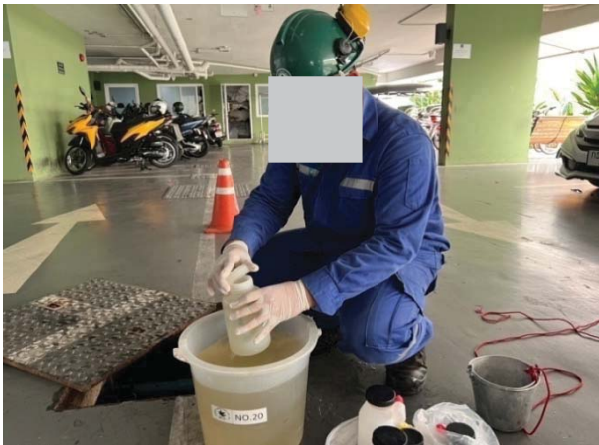
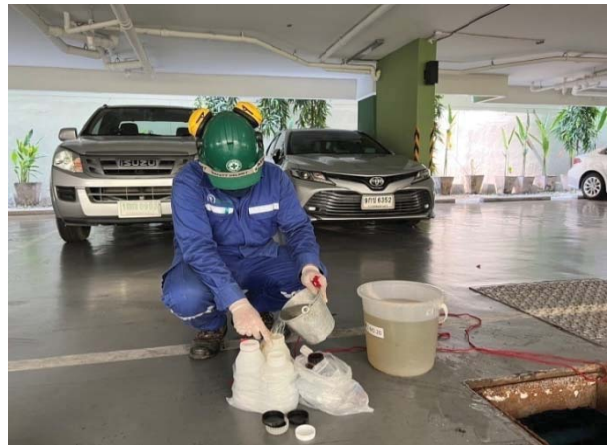
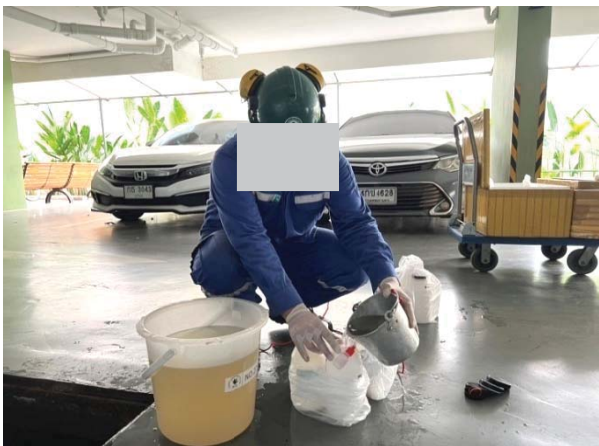
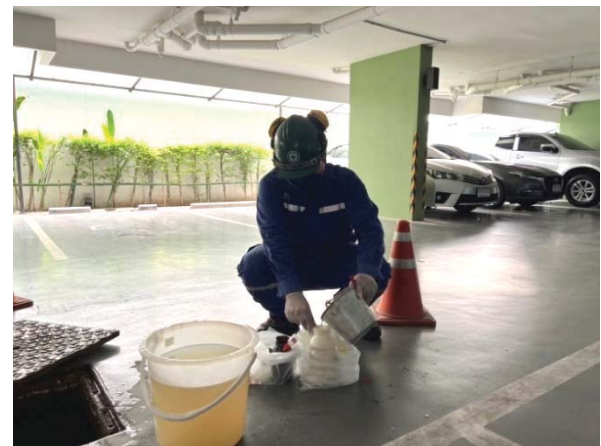
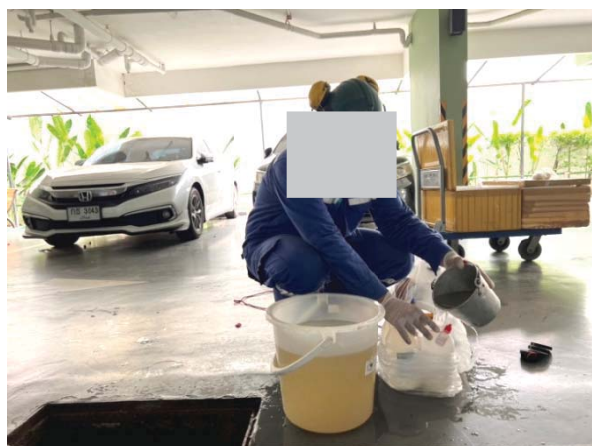
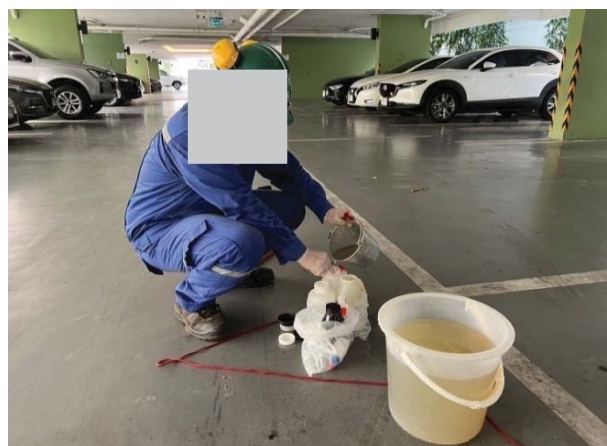
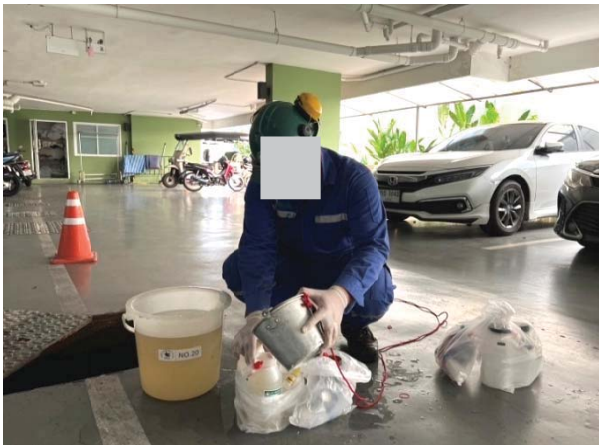
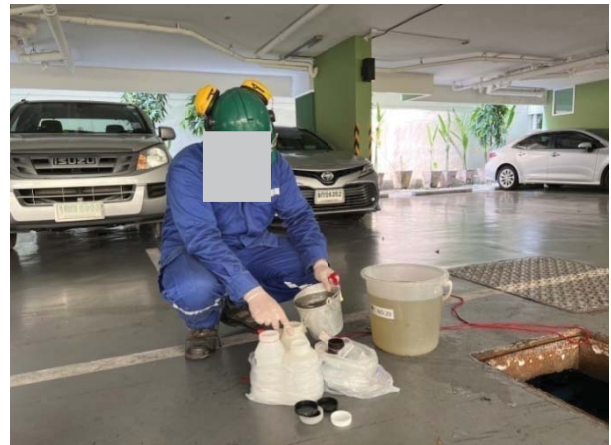
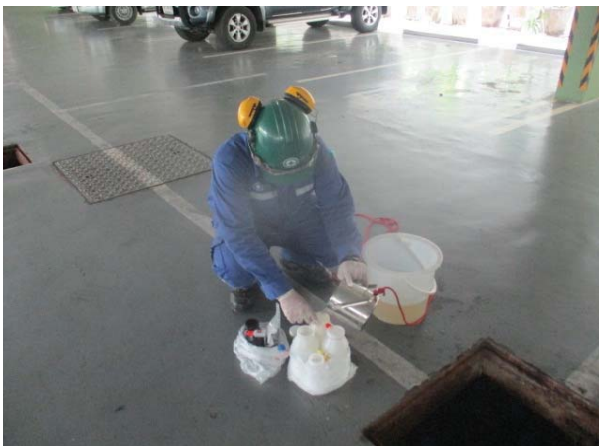
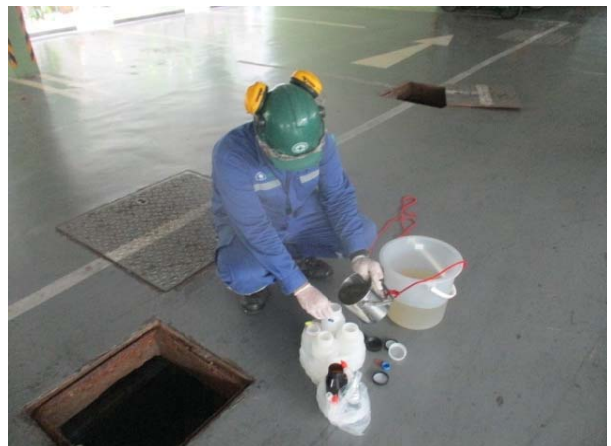
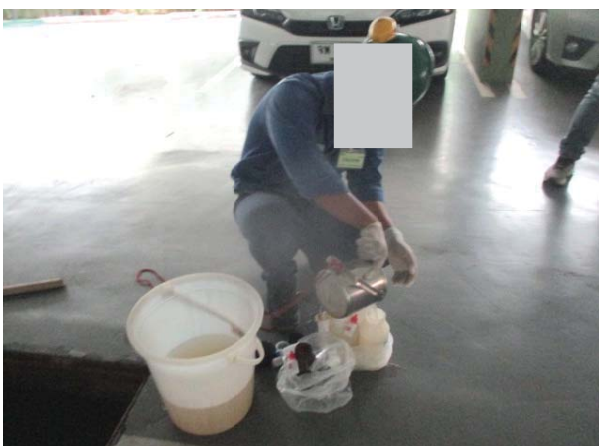
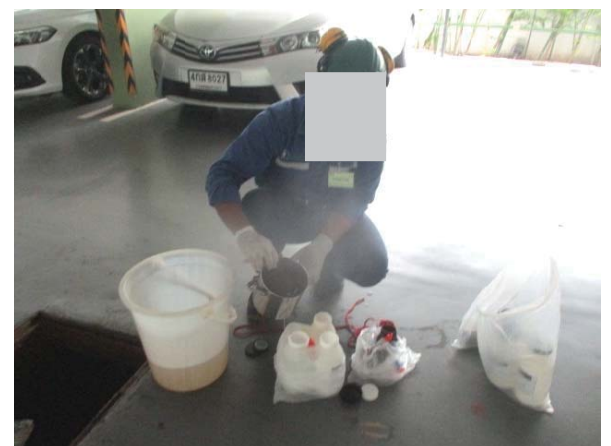
รูปที่ 3.1-2 แสดงการเก็บตัวอย่างคุณภาพน้ำทิ้ง

บริเวณส่วนเกราะ

บริเวณส่วนบ่อเก็บน้ำทิ้ง

เก็บตัวอย่างเมื่อวันที่ 9 มกราคม 2566

เก็บตัวอย่างเมื่อวันที่ 9 กุมภาพันธ์ 2566

เก็บตัวอย่างเมื่อวันที่ 8 มีนาคม 2566

เก็บตัวอย่างเมื่อวันที่ 6 เมษายน 2566

เก็บตัวอย่างเมื่อวันที่ 16 พฤษภาคม 2566

เก็บตัวอย่างเมื่อวันที่ 13 มิถุนายน 2566

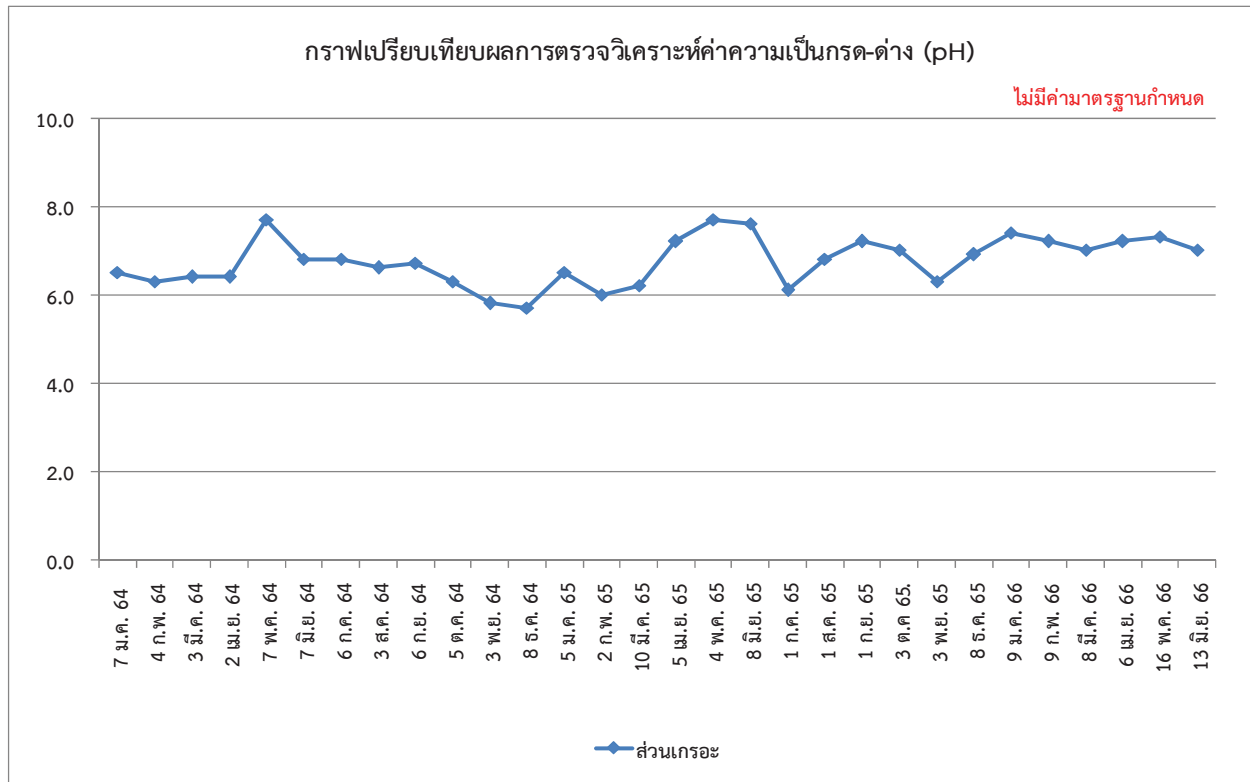
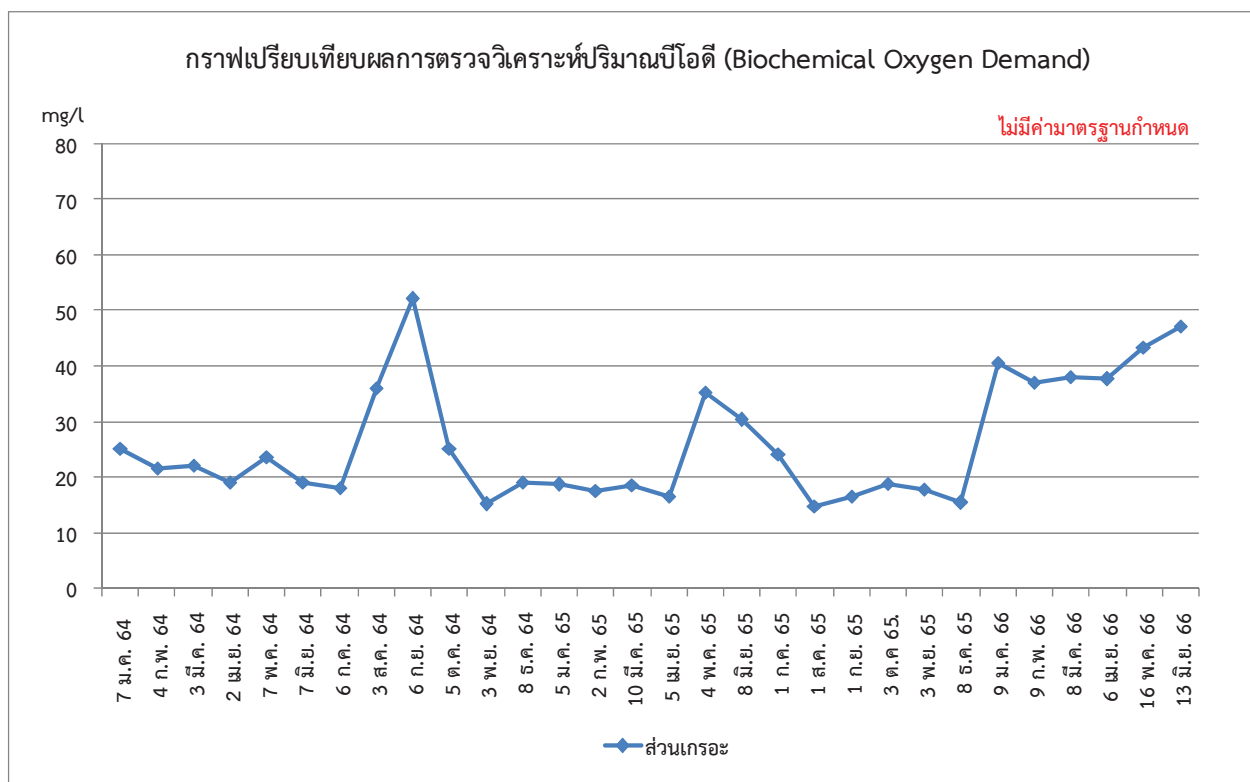
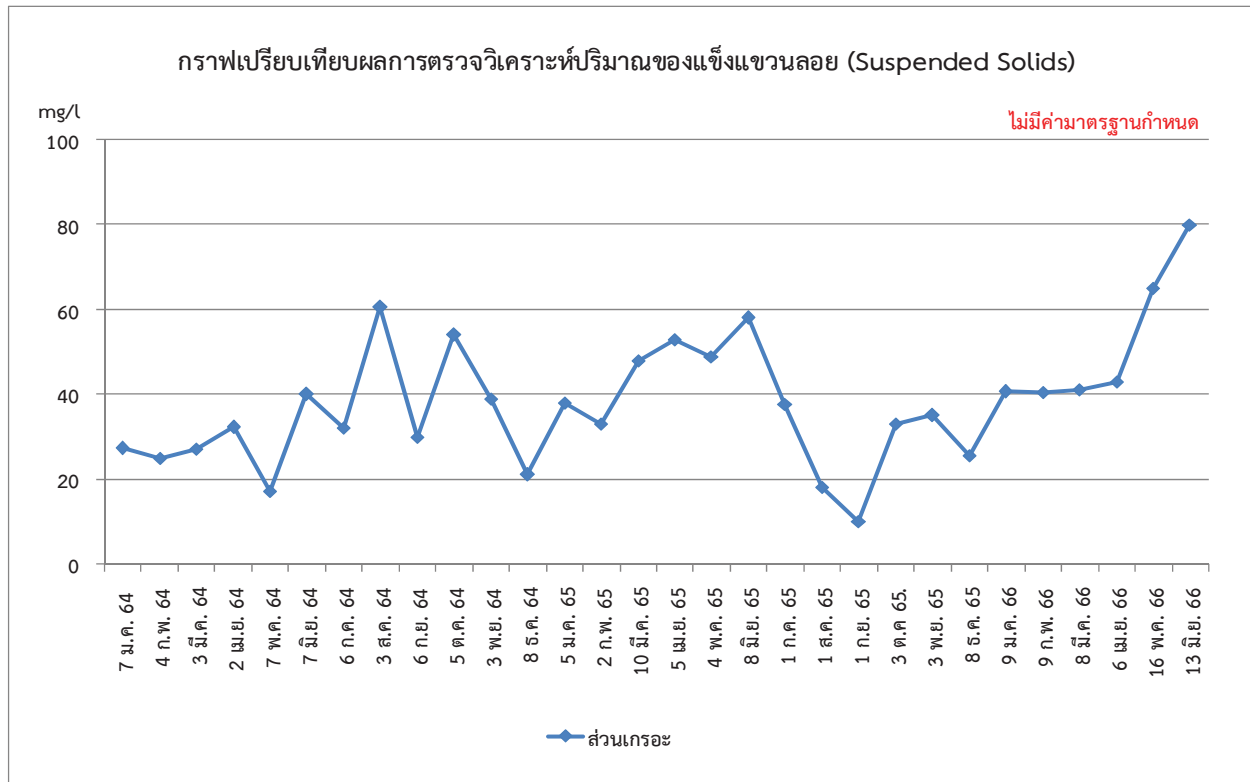
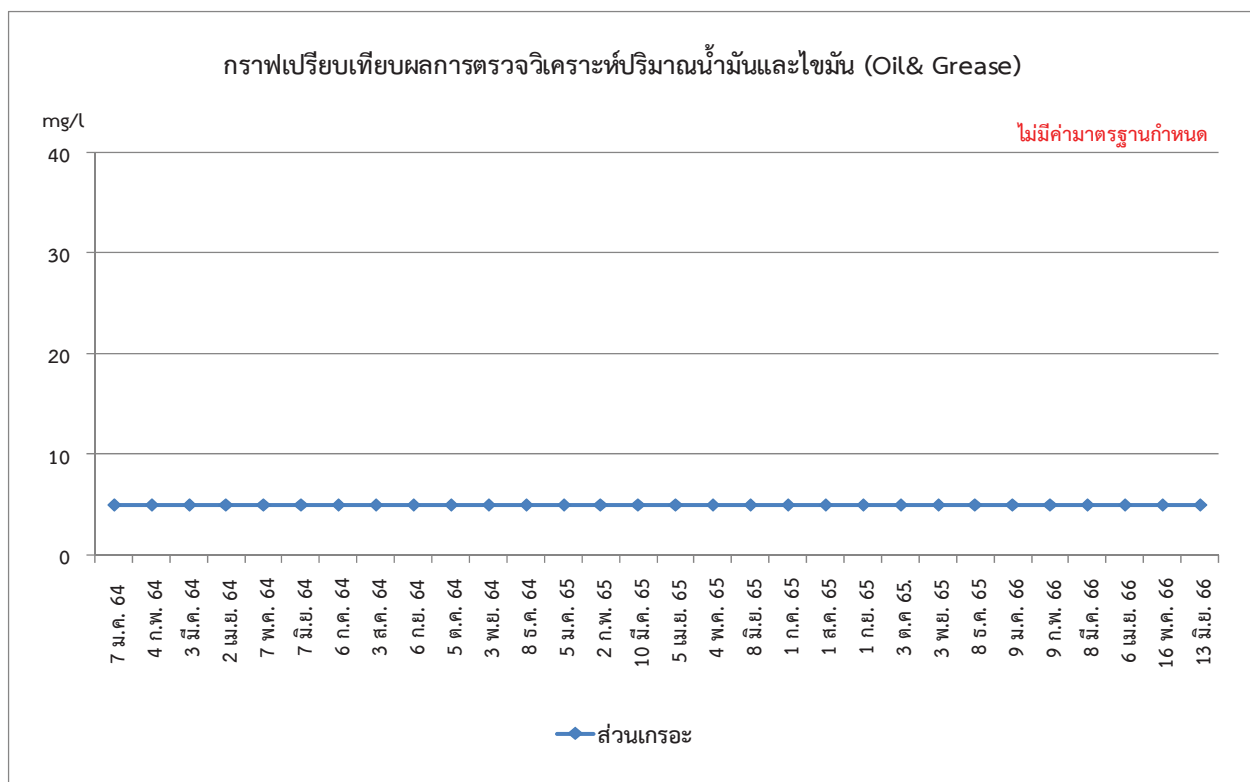
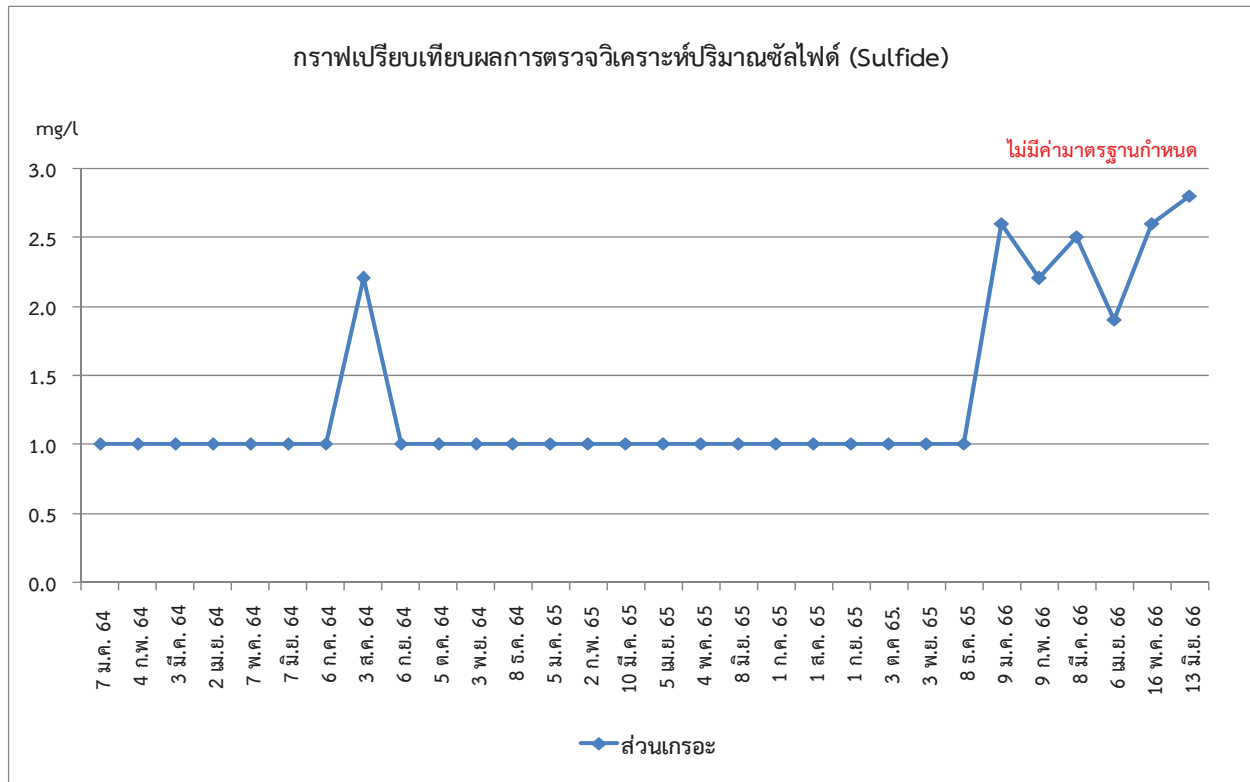
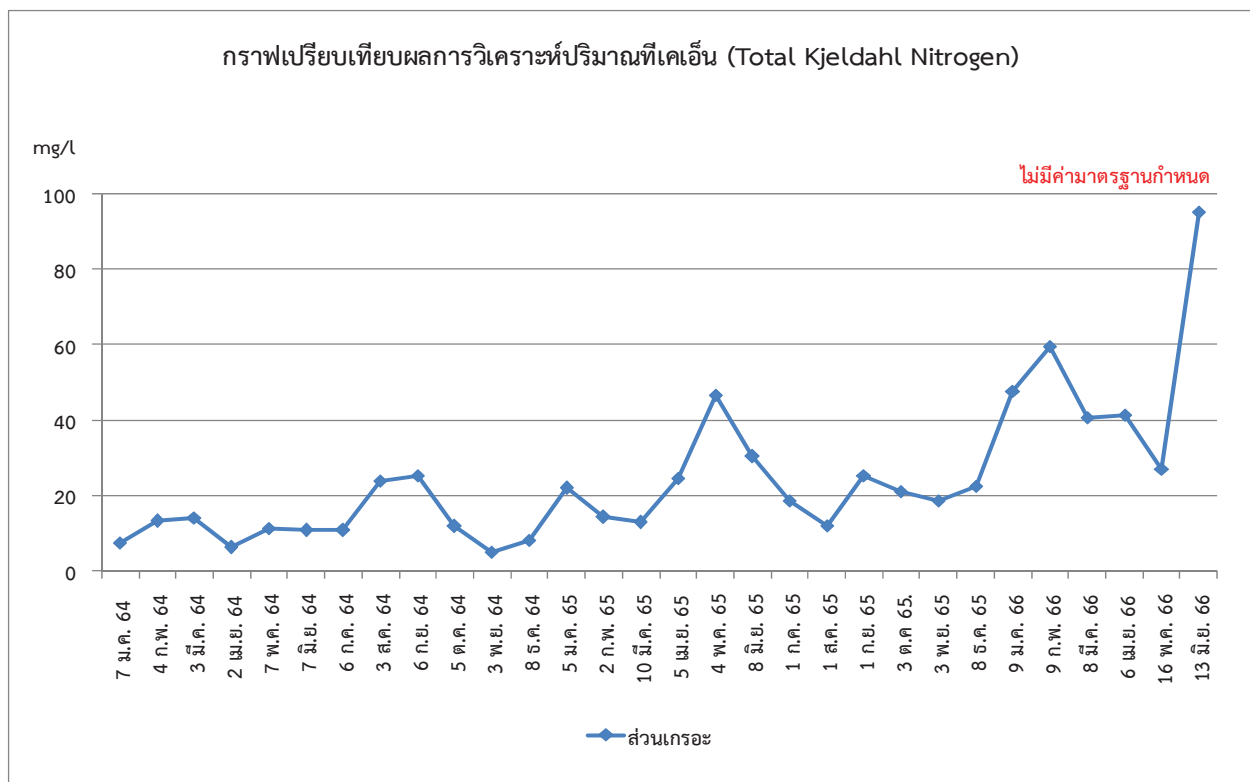
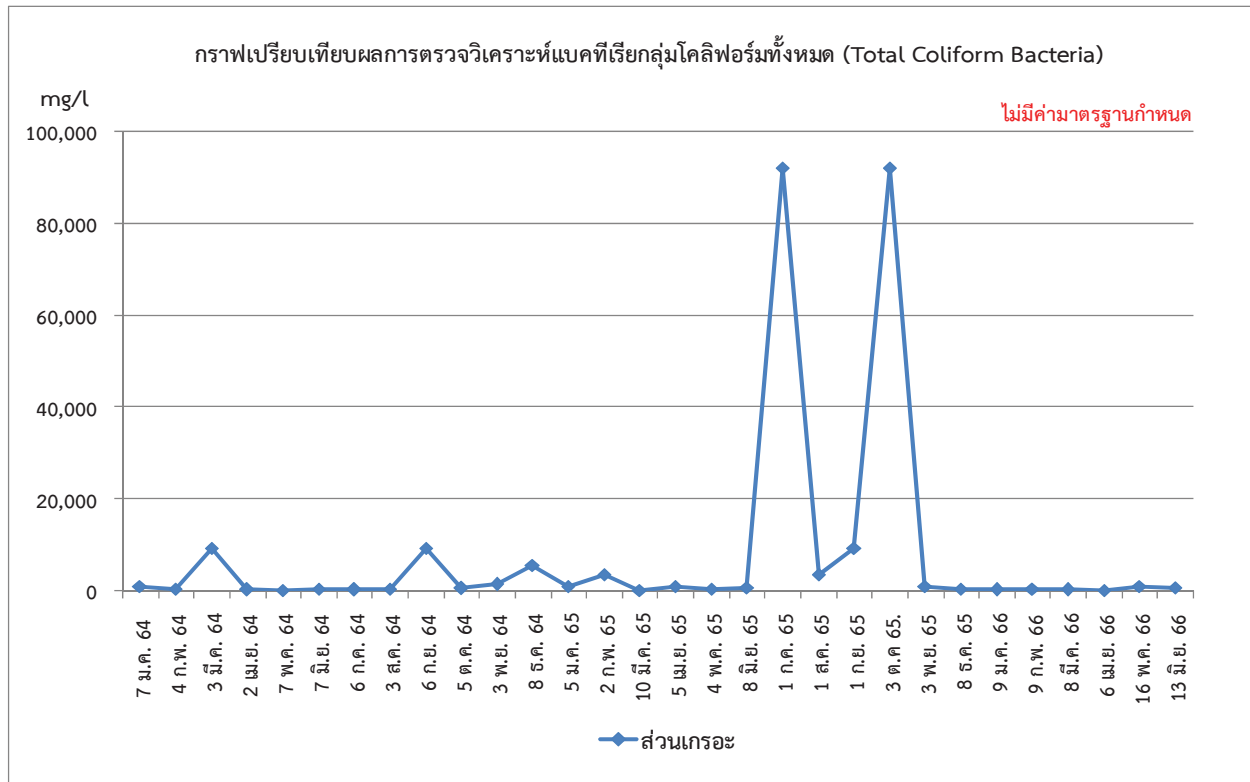
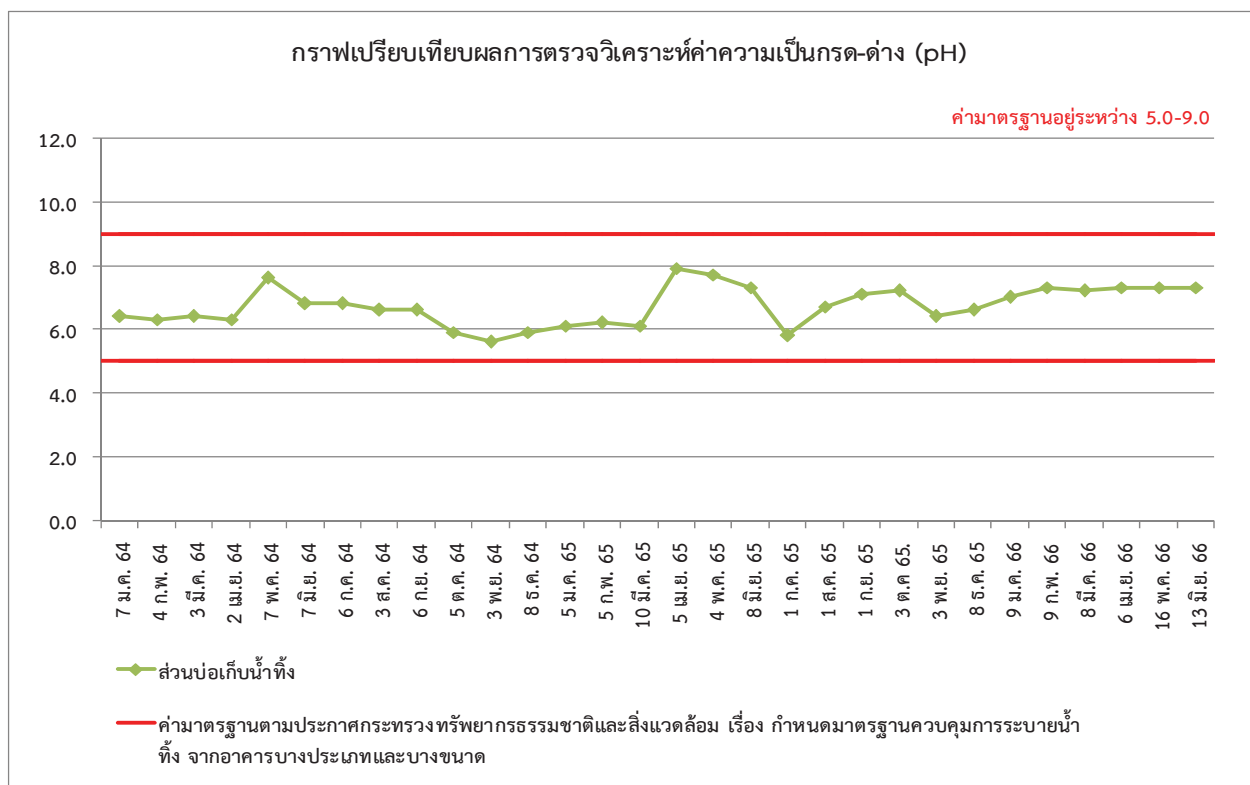
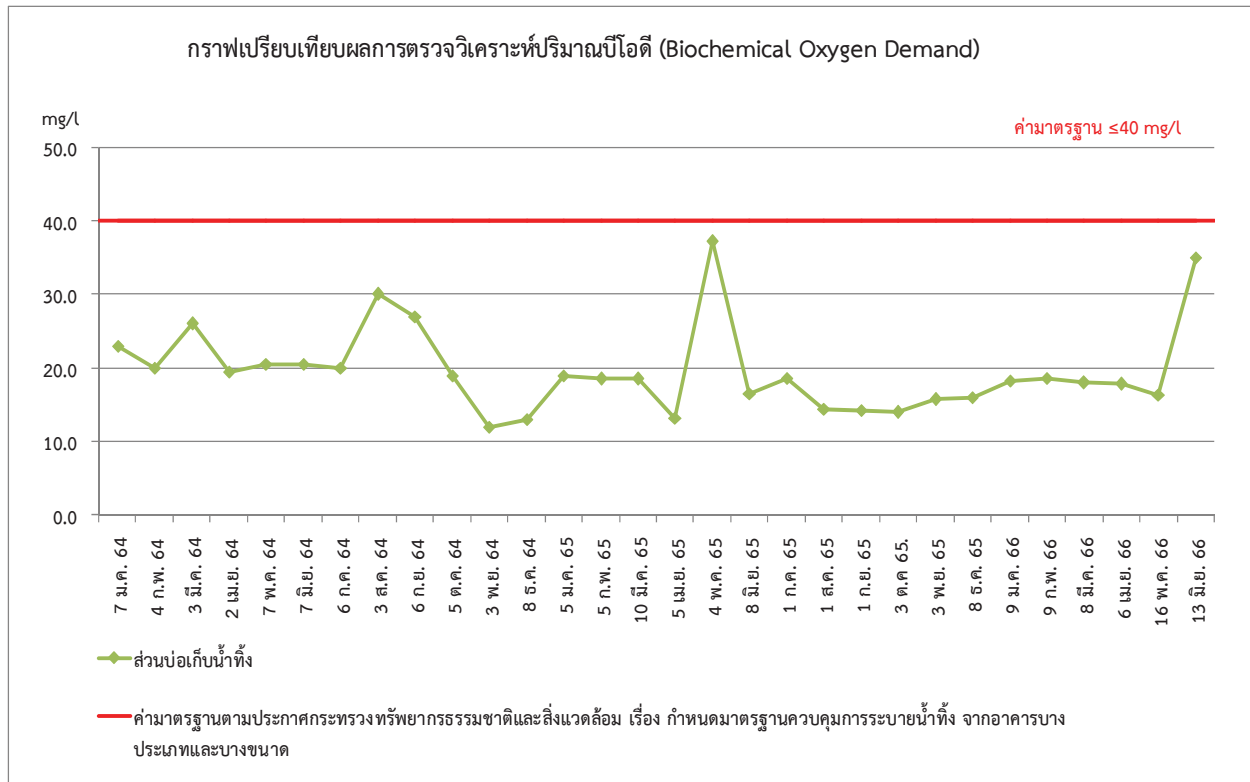
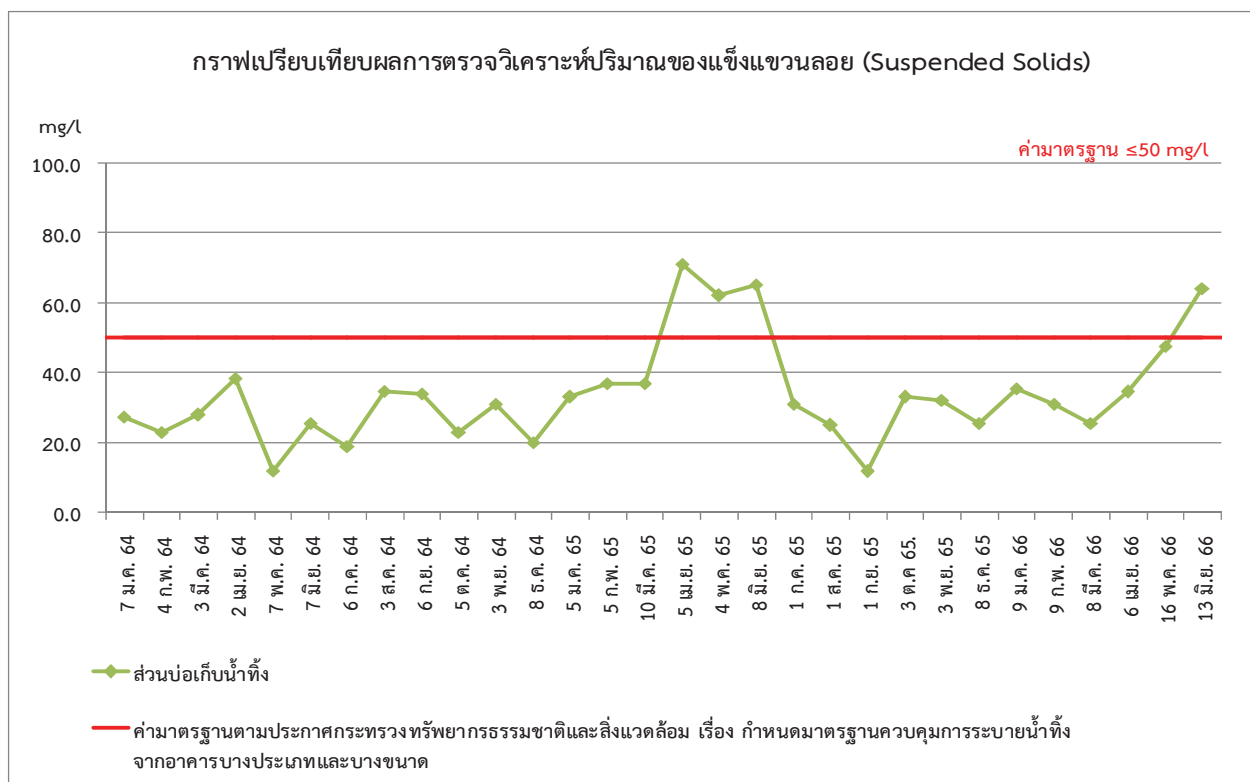
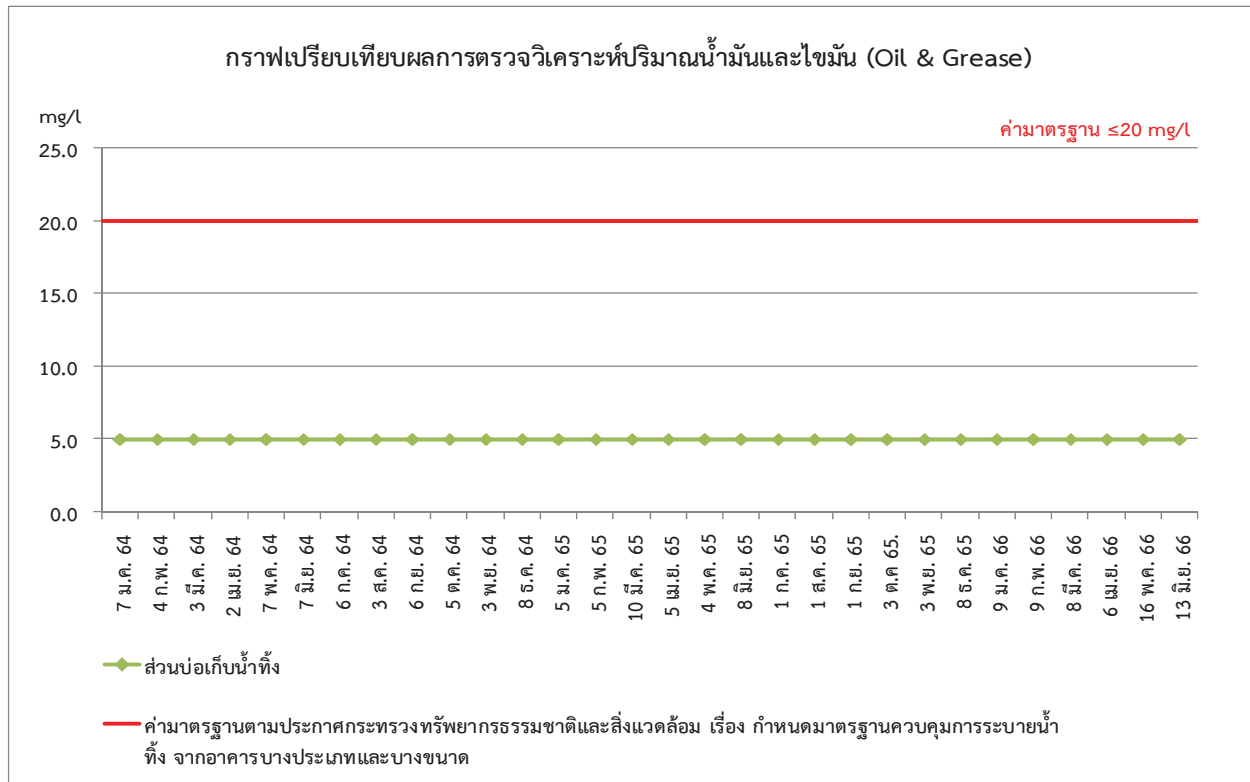
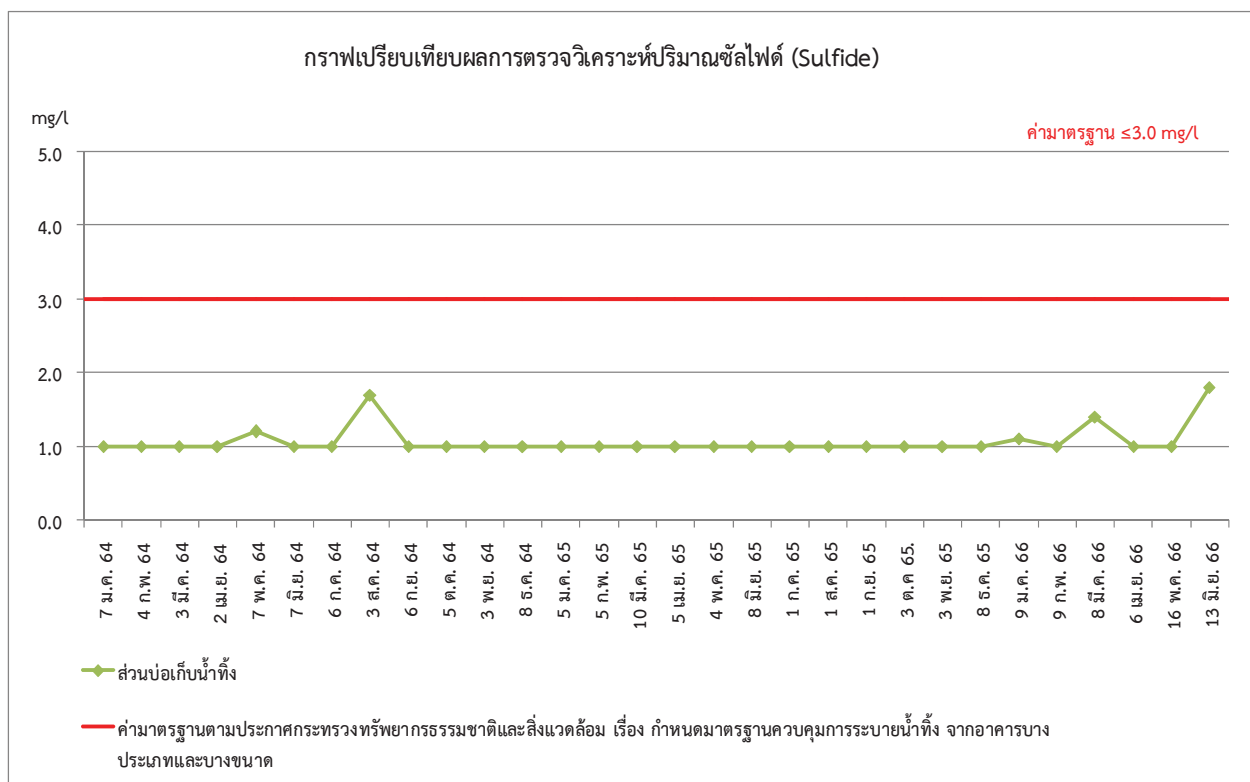
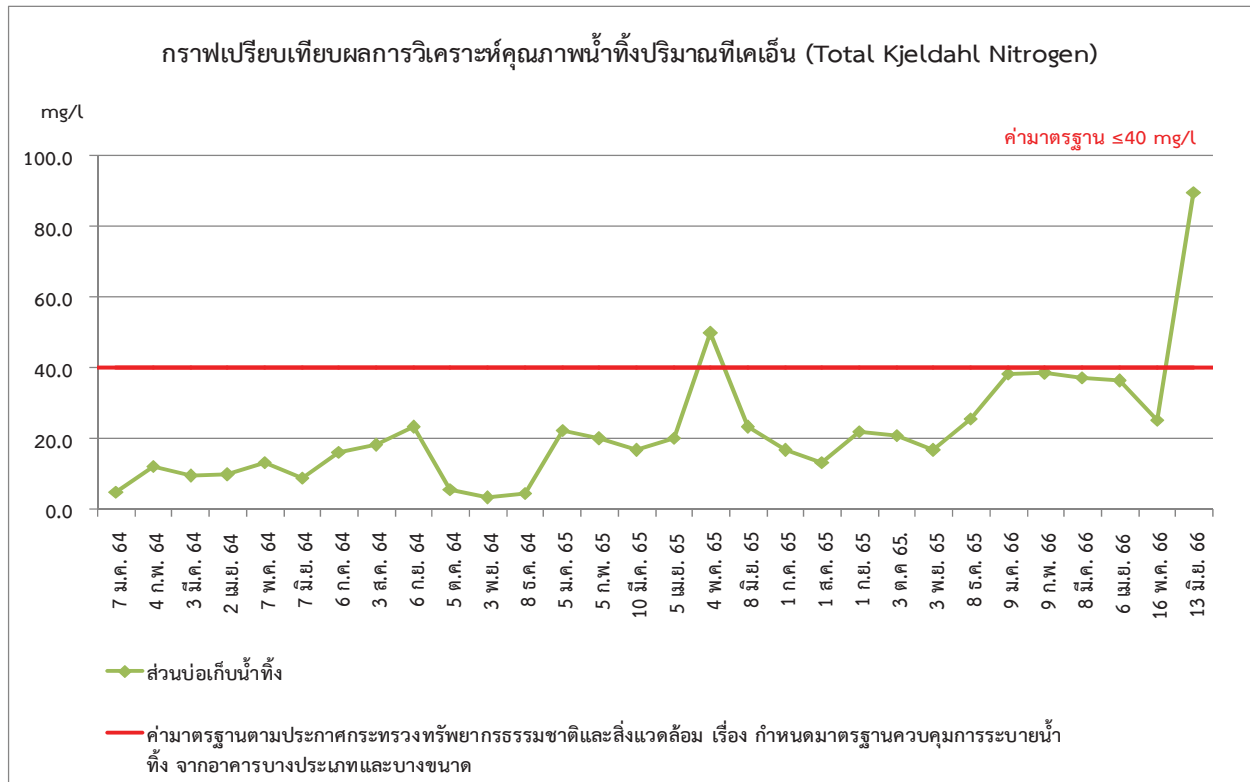
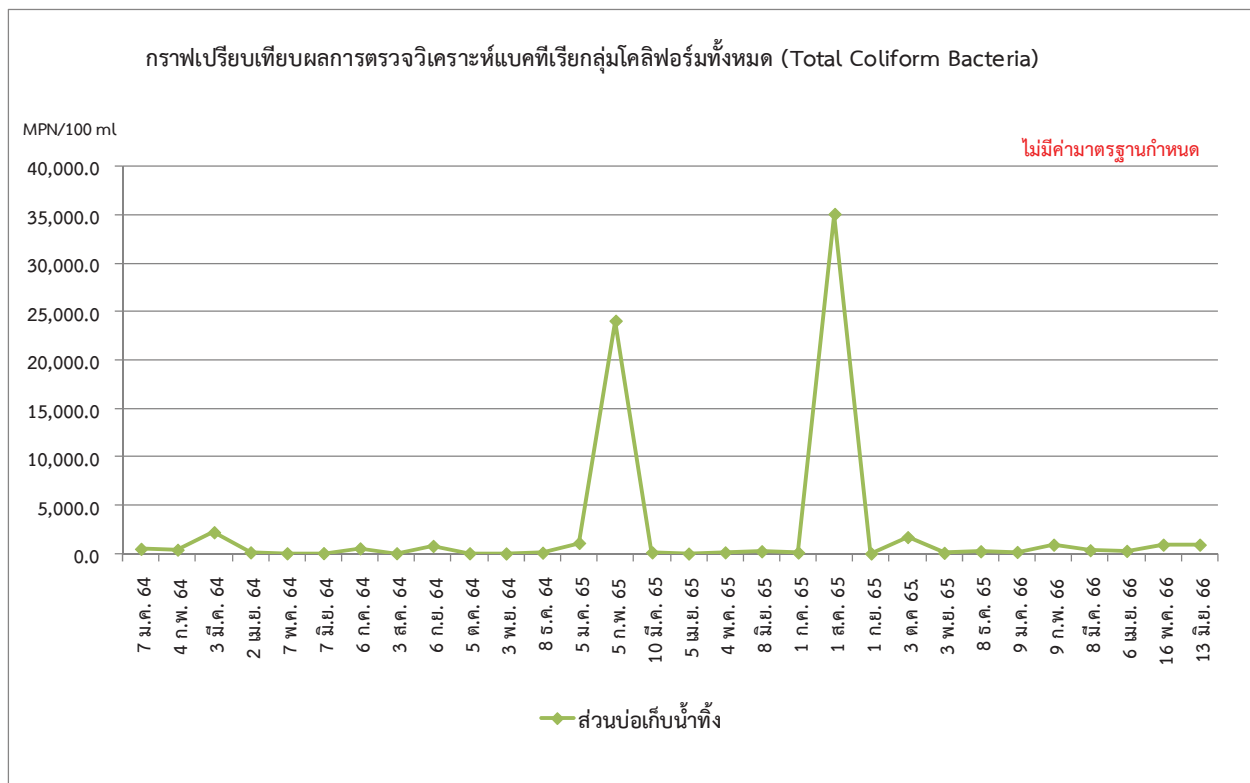
รูปที่ 3.1-3 กราฟเปรียบเทียบแสดงผลการตรวจวิเคราะห์คุณภาพน้ำทิ้ง
ระหว่างปี 2564 - 2566

ผลการตรวจวิเคราะห์คุณภาพน้ำทั้ง จำนวน 2 จุด ดำเนินการตรวจวิเคราะห์เดือนละ 1 ครั้ง ระหว่าง ปี 2564 - 2566 รายละเอียดการเปรียบเทียบผลการตรวจวิเคราะห์แสดงดังตารางที่ 3.1-2 และรูปที่ 3.1-3

^{3/} ส่วนบ่อเก็บน้ำทิ้งผลการตรวจวิเคราะห์ดัชนี ปริมาณซัลไฟด์ (Sulfide) และปริมาณที่เคเอ็น (Total Kjeldahl Nitrogen) มีค่าเกินเกณฑ์มาตรฐานในเดือนมิถุนายน

จากผลการตรวจวิเคราะห์คุณภาพน้ำทั้ง 2 จุด ได้แก่ ส่วนเกรอะ และบริเวณส่วนบ่อเก็บน้ำทิ้ง ระหว่างเดือนมกราคม – มิถุนายน 2566 พบว่า ดัชนีที่ตรวจวิเคราะห์ส่วนใหญ่มีค่าอยู่ในเกณฑ์มาตรฐานกำหนด เมื่อเปรียบเทียบกับประกาศกระทรวงทรัพยากรธรรมชาติและสิ่งแวดล้อม เรื่อง กำหนดมาตรฐานควบคุมการระบายน้ำทิ้ง จากอาคารบางประเภทและบางขนาด (ประเภท ค) (ลงวันที่ 7 พฤศจิกายน พ.ศ. 2548) ยกเว้น ปริมาณของแข็งแขวนลอย (Suspended Solids) และปริมาณที่เคเอ็น (Total Kjeldahl Nitrogen) บริเวณส่วนบ่อเก็บน้ำทิ้ง เดือน มิถุนายน มีค่าไม่อยู่ในเกณฑ์มาตรฐานกำหนด โดยจากการตรวจสอบจึงพบความผิดปกติของระบบบำบัดในส่วน ของ Aerator pump 1 และ Aerator pump 2 ซึ่งทางโครงการได้เร่งดำเนินการแก้ไขโดยเร็ว เพื่อให้ระบบ บำบัดกลับมามีประสิทธิภาพมากที่สุด
