บทที่ 2 ผลการดำเนินการตามมาตรการป้องกันและแก้ไขผลกระทบ สิ่งแวดล้อม และมาตรการติดตามตรวจสอบคุณภาพสิ่งแวดล้อม

2.1 ผลการดำเนินการตามมาตรการป้องกันและแก้ไขผลกระทบสิ่งแวดล้อม

ตารางที่ 1 สรุปผลการปฏิบัติตามมาตรการป้องกันและแก้ไขผลกระทบสิ่งแวดล้อมตามที่กำหนดในรายงานการวิเคราะห์ผลกระทบ
สิ่งแวดล้อมโครงการท่าเทียบเรือ (คลัง 2) ของบริษัท พี.เอส.พี.สเปเชียลตี้ส์ จำกัด (มหาชน) ฉบับเดือนมกราคม ถึง มิถุนายน 2566

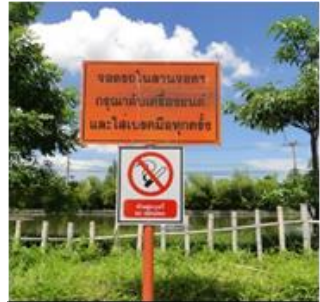
<p>ป้ายเตือนให้ดับเครื่องยนต์</p>

ผลกระทบ สิ่งแวดล้อม	มาตรการป้องกันและลด ผลกระทบ	รายละเอียดการปฏิบัติตาม มาตรการฯ	ปัญหาและอุปสรรคที่ไม่ สามารถปฏิบัติตามมาตรการ และแนวทางแก้ไข	การอ้างอิง
2. ระดับเสียง	1. รถบรรทุกที่เข้ารับผลิตภัณฑ์ใน บริเวณคลัง ให้ดับเครื่องยนต์ หาก ต้องรอเป็นเวลานาน และไม่เร่ง เครื่องยนต์โดยไม่จำเป็นเพื่อลด เสียงดังรบกวน	1. รถบรรทุกที่เข้ามาจอดรับ ผลิตภัณฑ์ในบริเวณคลังของ โครงการจะต้องมีการดับเครื่องยนต์ และใส่เบรกมือทุกครั้ง ซึ่งไม่มีการ เร่งเครื่องยนต์แต่อย่างใด ทั้งนี้ ได้มี การติดป้ายประกาศเพื่อให้พนักงาน ขับรถทุกคนทราบและถือปฏิบัติ ประกอบกับมีเจ้าหน้าที่ประจำป้อม ยามภายในพื้นที่โครงการบริเวณ ลาดจอดรถบรรทุกทุกน้ำมัน คอยตรวจ ตราให้เป็นไปตามกฎระเบียบอยู่ เสมอ เพื่อความปลอดภัยและการ รักษาคุณภาพสิ่งแวดล้อม ซึ่งถือเป็น นโยบายของบริษัทฯ	ไม่มี

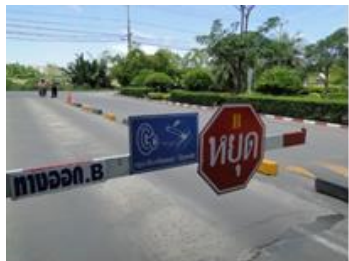
<p>ป้อมรปภ.คอยตรวจตรา ยานพาหนะ</p>

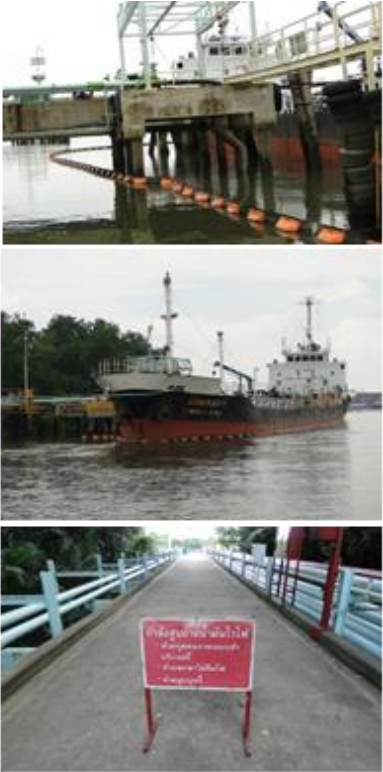
<p data-bbox="1736 1189 2072 1220">สภาพทั่วไปของท่าเทียบเรือ</p> <p data-bbox="1736 1252 2072 1284">ยังมีเขื่อนน้ำที่แตกในทะเลสาบ</p>

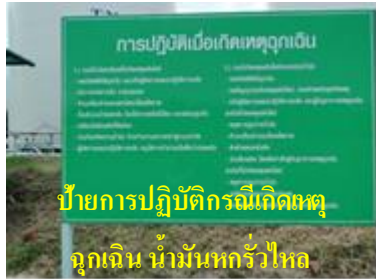
ป้ายการปฏิบัติกรณีเกิดเหตุ ฉุกเฉิน น้ำมันหกรั่วไหล

4. ดูแลรักษาความสะอาดราง ระบายน้ำ พื้นที่ล้างถัง ลานจอดรถ โดยเฉพาะอย่างยิ่งในช่วงฤดูฝน หากพบว่ามี ความสกปรกหรือมี การหกรั่วไหล ต้องทำความสะอาด บริเวณนั้นทันที เพื่อมิให้น้ำฝนชะ พาความสกปรก หรือ น้ำมัน ลงสู่ ระบบบำบัดน้ำเสียมากเกินไป	4. โครงการจัดให้มีเจ้าหน้าที่ในการ ทำความสะอาดบริเวณพื้นที่ภายใน โครงการ เช่น ถนน รางระบายน้ำ ลานจอดรถ เป็นต้น ซึ่งดำเนินการ เป็นประจำทุกวัน กรณีเกิดเหตุ ฉุกเฉินหรือน้ำมันหกรั่วไหล โครงการมีแนวทางในการปฏิบัติ ซึ่ง เป็นป้ายปิดประกาศบริเวณพื้นที่ ต่างๆ ที่มีความเสี่ยงในการหก รั่วไหลของน้ำมัน เพื่อให้เจ้าหน้าที่ ซึ่งรับผิดชอบในพื้นที่ สามารถ ดำเนินการได้ทันที และพื้นที่	ไม่มี

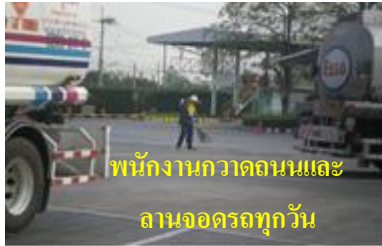
พนักงานกวาดถนนและ ลานจอดรถทุกวัน

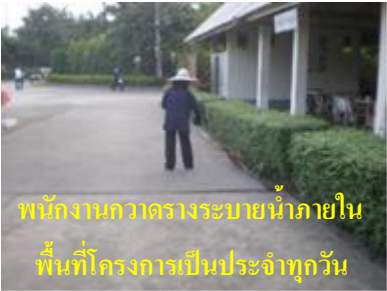
<p>พนักงานกวาดและระบายน้ำภายใน พื้นที่โครงการเป็นประจำทุกวัน</p>

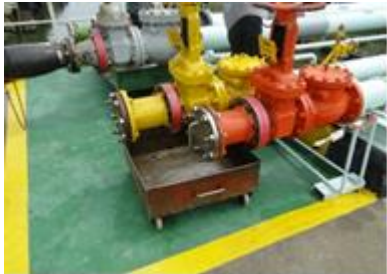
</div> <div data-bbox="1727 676 2112 847"> <p>ถาดรองรับน้ำมัน ใต้รอยข้อต่อ ของท่อที่ต่อจากเรือ เพื่อรองรับ น้ำมันที่อาจรั่วไหลขณะสูบน้ำ</p> </div> <div data-bbox="1727 887 2112 1114">

ผลกระทบ สิ่งแวดล้อม	มาตรการป้องกันและลด ผลกระทบ	รายละเอียดการปฏิบัติตาม มาตรการฯ	ปัญหาและอุปสรรคที่ไม่ สามารถปฏิบัติตามมาตรการ และแนวทางแก้ไข	การอ้างอิง
	<p>8. ที่ทำแท้งเรือ มีถาดรองรับวาง ใต้รอยต่อระหว่างข้อต่อของท่อ อ่อนที่ต่อจากเรือ และข้อต่อของ ท่อที่ตัวทำแท้งเรือ เพื่อรองรับ น้ำมันที่อาจหกรั่วไหลระหว่างการ ต่อท่อ เมื่อเสร็จสิ้นการสูบน้ำ น้ำมันที่รองรับไว้ได้ ไปจัดการ อย่างเหมาะสม เช่น รวบรวมส่วน ที่ปนเปื้อนส่งกำจัดโดยหน่วยงานที่ ได้รับอนุญาต หรือนำกลับไปใช้ หากไม่มีการปนเปื้อน</p>	<p>8. โครงการได้ดำเนินการตาม มาตรการฯ โดย แผนกรับผลิตภัณฑ์ ทางเรือ (JT) ที่บริเวณทำแท้งเรือ ของโครงการ จุตรอยต่อของท่อส่ง น้ำมันที่ต่อจากเรือบรรทุกผลิตภัณฑ์ ขณะสูบน้ำนั้น ได้จัดให้มีการนำ ถาดรองรับน้ำมันวางไว้ใต้รอยต่อ เพื่อป้องกันและรองรับน้ำมันที่อาจ หกรั่วไหลในระหว่างการสูบน้ำ และเมื่อเสร็จสิ้นการสูบน้ำ หากมี น้ำมันที่หกรั่วไหลลงในถาดรองรับ หากปนเปื้อนและไม่สามารถใช้งาน ได้ จะทำการเก็บรวบรวมไว้ที่โรงพัก ขยะ หากมีปริมาณมากพอ จะส่งไป กำจัดโดย บริษัท Foresee หากใช้งานได้จะดันกลับเข้าถังต่อไป</p>	ไม่มี	<div data-bbox="1727 384 2112 659">

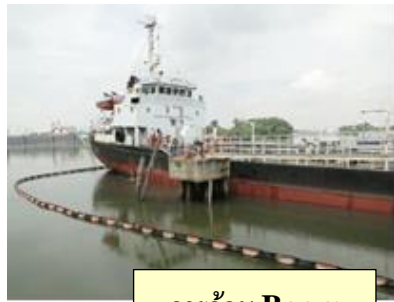
10. ขณะเรือเทียบท่าและการทำ การสูบน้ำมัน จะต้องมีการ ล้อมบูม (Boom) ตลอดแนวหน้า ท่า โดย Boom ต้องมีความยาว พอที่จะล้อมรอบเรือและท่าเทียบ เรือจนกว่าการสูบน้ำจะแล้วเสร็จ	10. ในขณะที่เรือบรรทุกผลิตภัณฑ์ เข้าเทียบท่า เจ้าหน้าที่ใช้เรือทักใน การล้อมบูม (Boom) บริเวณ โดยรอบเรือ และตลอดแนวของท่า เทียบเรือ โดยมีความยาวที่ล้อมรอบ เรือและหน้าท่าเทียบเรือได้ ซึ่ง รับผิดชอบโดย แผนกบริหารท่าเรือ โดยมีเจ้าหน้าที่ในการดูแลและ ดำเนินการเป็นประจำ ตลอดเวลา การสูบน้ำ	ไม่มี

<div data-bbox="1854 646 2094 715" data-label="Caption">การล้อม Boom</div>

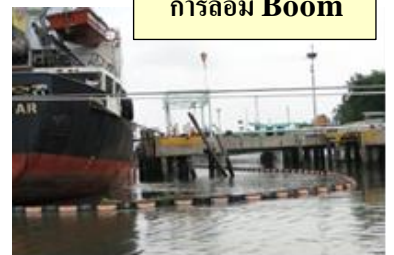
11. ตรวจสอบอุปกรณ์ป้องกันและ กำจัดคราบน้ำมัน ให้อยู่ในสภาพที่ พร้อมใช้งานตลอดเวลาและมี จำนวนเพียงพอต่อความต้องการ ใช้งาน	11. แผนกรับผิดชอบผลิตภัณฑ์ทางเรือ มี การตรวจสอบอุปกรณ์ป้องกันและ กำจัดคราบน้ำมัน ให้อยู่ในสภาพที่ พร้อมใช้งานตลอดเวลา และให้มี จำนวนเพียงพอต่อความต้องการ ใ้ งาน เช่น ขี้เลื่อย เศษผ้า ทุ่นกัก น้ำมัน SKIMMER น้ำยาขจัดคราบ น้ำมันแบบชีวภาพ เป็นต้น และได้มี	ไม่มี	<div data-bbox="1720 981 2112 1053" data-label="Caption">อุปกรณ์ป้องกันและกำจัดคราบน้ำมัน</div>

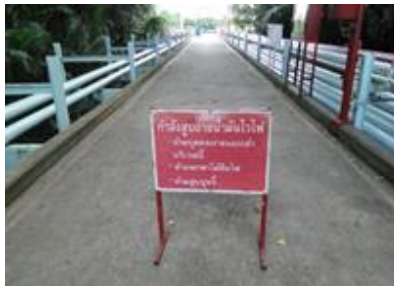
ผลกระทบ สิ่งแวดล้อม	มาตรการป้องกันและลด ผลกระทบ	รายละเอียดการปฏิบัติตาม มาตรการฯ	ปัญหาและอุปสรรคที่ไม่ สามารถปฏิบัติตามมาตรการ และแนวทางแก้ไข	การอ้างอิง
	12. บริเวณท่าเทียบเรือมีธรณีกัน น้ำ(Curb) มีลักษณะเป็นคัน คอนกรีตตลอดแนวที่ลงสู่ท่าเทียบ เรือ และบริเวณท่าเทียบเรือ น้ำฝน หรือน้ำปนเปื้อนน้ำมันในบริเวณ ดังกล่าว จะถูกบังคับให้ระบายไป ยังบ่อดักไขมันที่บริเวณใกล้ท่าเทียบ เรือ เพื่อผ่านการบำบัดก่อนระบาย ออก	12. บริเวณท่าเทียบเรือของโครงการ มีธรณีกันน้ำ(Curb) และร่องระบาย น้ำ ตลอดแนวที่ลงสู่ท่าเทียบเรือ และบริเวณท่าเทียบเรือ น้ำฝนหรือ น้ำปนเปื้อนน้ำมันในบริเวณดังกล่าว จะถูกบังคับให้ระบายไปยังบ่อดัก ไขมันที่บริเวณใกล้ท่าเทียบเรือ (จุด น้ำทิ้งที่ 1) เพื่อบำบัดให้มีคุณภาพ อยู่ในเกณฑ์มาตรฐานที่กำหนดก่อน ปล่อยออกสู่ภายนอกโครงการ	ไม่มี	<div> <div>บริเวณท่าเทียบเรือของโครงการ ซึ่ง มีธรณีกันน้ำ เพื่อการระบายน้ำ</div>

<div>จุดระบายน้ำทิ้งลงระบบบำบัดน้ำเสีย ของท่าเทียบเรือ</div>

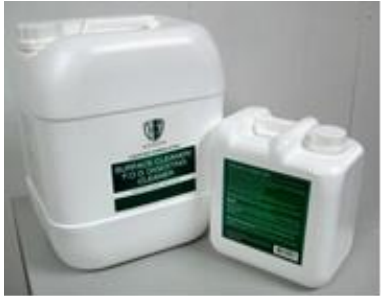
รายละเอียดแผนระงับเหตุฉุกเฉิน และการรั่วไหลของน้ำมัน ดัง เอกสารในภาคผนวกที่ 3.6 <div>อุปกรณ์ป้องกัน และกำจัดคราบน้ำมัน</div>

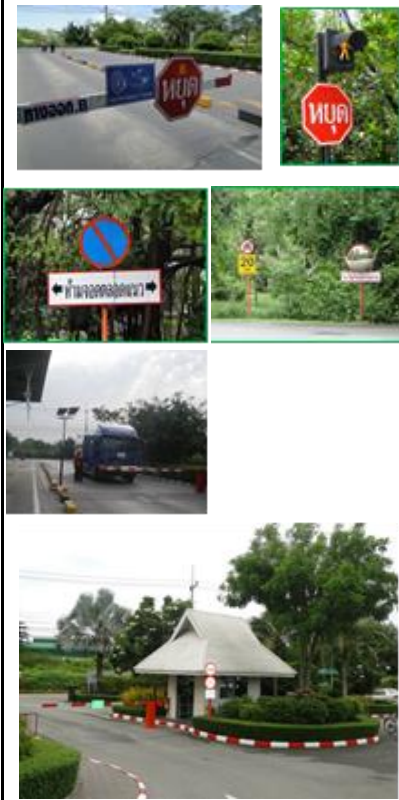
6. การคมนาคมขนส่ง ผลกระทบจากการ ขนส่งผลิตภัณฑ์ น้ำมันสำเร็จรูปทั้ง ทางรถบรรทุกและ ทางเรือ	1. ควบคุมรถบรรทุกและ ยานพาหนะทุกชนิดที่เข้าออกพื้นที่ โครงการให้ปฏิบัติตามเครื่องหมาย จราจร และกฎระเบียบการจราจร ภายในคลังอย่างเคร่งครัด	1. โครงการมีการแจ้งรถบรรทุก ผลิตภัณฑ์และยานพาหนะทุกชนิด ในการปฏิบัติตามกฎระเบียบด้าน การจราจร โดยภายในพื้นที่โครงการ บริเวณที่ยานพาหนะผ่านนั้น ได้จัด ให้มีป้ายกฎระเบียบข้อบังคับต่างๆ ของพนักงานขับรถเพื่อทราบและ ยึดถือปฏิบัติอย่างเคร่งครัด รวมถึง โครงการได้มีเจ้าหน้าที่ประจำป้อม รปภ.ทั้งบริเวณทางเข้าออก และ ประจำจุดพื้นที่ต่างๆ ภายในคลัง คอยดูแลและควบคุมยานพาหนะทุก ชนิดที่เข้า-ออกและสัญจรภายใน พื้นที่โครงการให้ปฏิบัติตามระเบียบ รวมถึงพนักงานขับรถน้ำมันทุกคน ต้องผ่านการอบรมก่อนเข้าคลัง	ไม่มี	<div data-bbox="1767 395 2089 472">ป้ายสัญญาณจราจร</div> <div data-bbox="1715 496 2125 1299">

</div> <div data-bbox="1727 1315 2107 1369">ป้อมยามซึ่งมีเจ้าหน้าที่ประจำ</div>

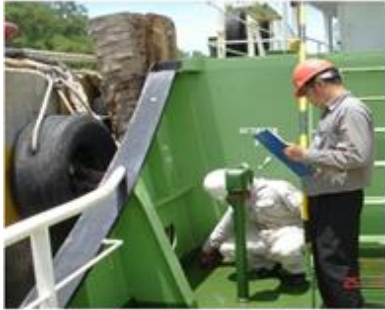
ผลกระทบ สิ่งแวดล้อม	มาตรการป้องกันและลด ผลกระทบ	รายละเอียดการปฏิบัติตาม มาตรการฯ	ปัญหาและอุปสรรคที่ไม่ สามารถปฏิบัติตามมาตรการ และแนวทางแก้ไข	การอ้างอิง
	<p>เป็นต้น เพื่อการจัดเตรียมการ ล่วงหน้า</p> <p>2. กำหนดข้อปฏิบัติในการจัดการ ผลิตภัณฑ์ปิโตรเลียม ประกอบด้วยข้อปฏิบัติทั่วไป ข้อ ปฏิบัติขณะรับผลิตภัณฑ์ทางเรือ การจัดเก็บผลิตภัณฑ์</p> <p>3. มีวิธีปฏิบัติ และมาตรการในการ สุบถ่ายทางเรือดังนี้ 3.1 มีวิธีปฏิบัติสำหรับการรับ ผลิตภัณฑ์ทางเรือ พร้อมการ ตรวจสอบด้วยระบบ Checklist โดย</p>	<p>เข้าเทียบท่าของเรือบรรทุก ผลิตภัณฑ์นั้น จะต้องพิจารณาจาก สถานภาพของแม่น้ำตามข้อมูลของ กรมเจ้าท่าด้วย</p> <p>2. โครงการมีข้อปฏิบัติในการรับ ผลิตภัณฑ์ทางเรือ และการจัดเก็บ ผลิตภัณฑ์</p> <p>3.โครงการมีวิธีปฏิบัติสำหรับการรับ ผลิตภัณฑ์ทางเรือ ในเรื่อง วิธีปฏิบัติ ในการรับผลิตภัณฑ์ทางเรือ การนำเรือเข้าเทียบท่า การต่อท่อรับ การสุบถ่ายน้ำมัน การปฏิบัติหลัง</p>	<p>ไม่มี</p> <p>ไม่มี</p>	<p>รายละเอียด นโยบายและขั้นตอน การปฏิบัติงานต่างๆของบริษัทฯ ดังเอกสารใน ภาคผนวกที่ 3.3 (ข้อ 3)</p>

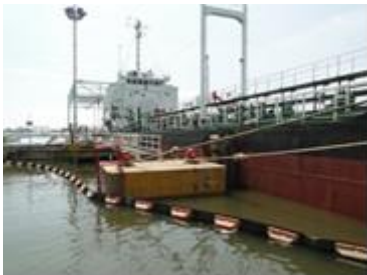
ผลกระทบ สิ่งแวดล้อม	มาตรการป้องกันและลด ผลกระทบ	รายละเอียดการปฏิบัติตาม มาตรการฯ	ปัญหาและอุปสรรคที่ไม่ สามารถปฏิบัติตามมาตรการ และแนวทางแก้ไข	การอ้างอิง
	<p>วิธีปฏิบัติ ประกอบด้วยขั้นตอน ดังนี้</p> <ul style="list-style-type: none"> * วิธีปฏิบัติในการรับผลิตภัณฑ์ ทางเรือ * วิธีปฏิบัติในการนำเรือเข้า เทียบท่า * การต่อท่อรับ * การสูบน้ำมัน * การปฏิบัติหลังการสูบน้ำมัน <p>3.2 ไม่มีการนำเรือเข้าเทียบท่า ขณะฝนตก หรือมีพายุ</p>	<p>การสูบน้ำ เป็นต้น ซึ่งได้กำหนดไว้ เป็น Procedure คู่มือการปฏิบัติงาน ทั้งนี้ ก่อนรับเรือได้มีการตรวจสอบ Ship Shore Safety Checklist อีกด้วย</p> <p>3.2 หากมีพายุจะไม่มีการนำเรือเข้า เทียบท่า โดยโครงการจะมี กำหนดการเทียบท่าของเรือ ซึ่งพิจารณาจากระดับน้ำและ สภาพแวดล้อมที่เหมาะสม ปลอดภัย</p>	ไม่มี

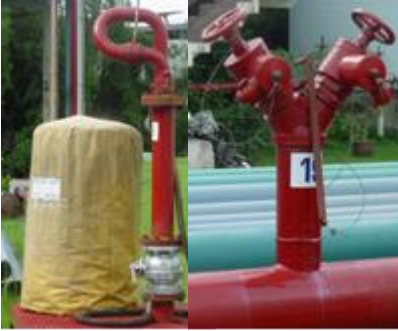
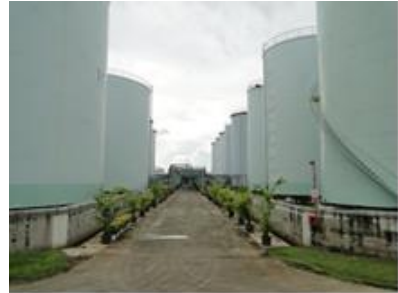
<p>ไม่มี</p>	<p>อุปกรณ์ดับเพลิงบริเวณ ซึ่งมีติดตั้งอยู่ทั่วบริเวณ</p>

<p>ลานถังเก็บน้ำมัน</p>

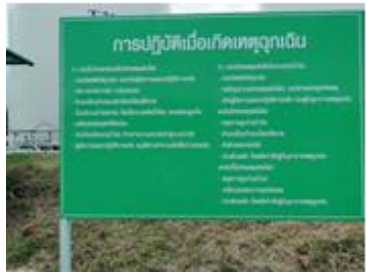
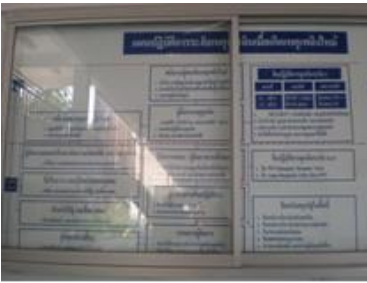
ผลกระทบ สิ่งแวดล้อม	มาตรการป้องกันและลด ผลกระทบ	รายละเอียดการปฏิบัติตาม มาตรการฯ	ปัญหาและอุปสรรคที่ไม่ สามารถปฏิบัติตามมาตรการ และแนวทางแก้ไข	การอ้างอิง
	<p>4. มีมาตรการสำหรับการจัดการใน กรณีฉุกเฉิน ดังนี้</p> <p>4.1 มีแผนปฏิบัติการฉุกเฉิน ซึ่งมี รายละเอียดของโครงสร้างและ หน้าที่ความรับผิดชอบของทีม ปฏิบัติการฉุกเฉิน การจัดลำดับ และระดับของแผนฉุกเฉิน</p> <p>4.2 จัดทำแผนภูมิแนวทางใน การปฏิบัติเมื่อเกิดเหตุฉุกเฉิน ประกอบด้วย</p>	<p>4. โครงการจัดให้มีมาตรการสำหรับ การจัดการ/แนวทางปฏิบัติกรณีเกิด เหตุฉุกเฉินต่างๆ และการทรวไหล ของน้ำมัน โดยมีการดำเนินงานดังนี้</p> <p>4.1 ได้มีแผนการปฏิบัติเมื่อเกิด เหตุฉุกเฉิน โดยมีขั้นตอน/วิธีปฏิบัติ ให้พนักงานรับทราบ มีการติดตั้ง ประกาศให้เห็นชัดเจนในบริเวณ พื้นที่ที่มีความเสี่ยงทุกจุด เพื่อให้ ผู้ปฏิบัติงานในพื้นที่ทราบและ สามารถดำเนินการได้ถูกต้องและ ทันท่วงที</p> <p>4.2 โครงการมีแนวทางในการ ปฏิบัติ มีแผนผังโครงสร้างและ ขั้นตอนการระงับเหตุ โดยสื่อสารให้ พนักงานที่ปฏิบัติงานในพื้นที่ทราบ</p>	ไม่มี

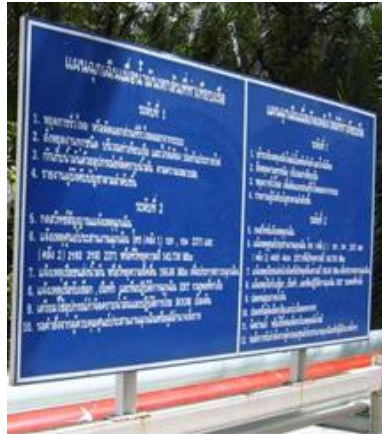
ผลกระทบ สิ่งแวดล้อม	มาตรการป้องกันและลด ผลกระทบ	รายละเอียดการปฏิบัติตาม มาตรการฯ	ปัญหาและอุปสรรคที่ไม่ สามารถปฏิบัติตามมาตรการ และแนวทางแก้ไข	การอ้างอิง
	<ul style="list-style-type: none"> * การระงับเหตุฉุกเฉินโดยรวม * ขั้นตอนการปฏิบัติเมื่อเกิดเหตุเพลิงไหม้ * การระงับเหตุน้ำมันหกหล่นทางน้ำ * การระงับเหตุน้ำมันหกหล่นที่สถานีจ่ายน้ำมัน * แผนการรายงานการเกิดอุบัติเหตุ <p>4.3. มีแผนงานการฝึกอบรมและฝึกซ้อมแผนฉุกเฉินเป็นประจำ</p>	<p>ถึงขั้นตอนในการปฏิบัติเมื่อเกิดเหตุฉุกเฉิน เช่น เพลิงไหม้ น้ำมันหกหล่น เป็นต้น รวมถึงขั้นตอนการรายงานอุบัติเหตุ ทั้งนี้ ได้มีการกำหนดเป็นระเบียบปฏิบัติในคู่มือปฏิบัติการรับเหตุฉุกเฉินของบริษัท (SHE-P-007) และได้สื่อสารให้พนักงานรับทราบโดยทั่วกัน อีกทั้งได้จัดทำเป็นป้ายขั้นตอนการระงับเหตุฉุกเฉินติดตั้งไว้บริเวณพื้นที่เสี่ยงอีกด้วย</p> <p>4.3 โครงการมีแผนการฝึกอบรมและฝึกซ้อมแผนฉุกเฉินต่างๆ เป็นประจำทุกปี</p>	ไม่มี	<p>รายละเอียดแผนการฝึกซ้อมแผนฉุกเฉิน ประจำปี 66</p> <p>ดังเอกสารในภาคผนวกที่ 3.9</p> <p>พร้อมตัวอย่างการฝึกซ้อมแผนฉุกเฉินฯ</p>

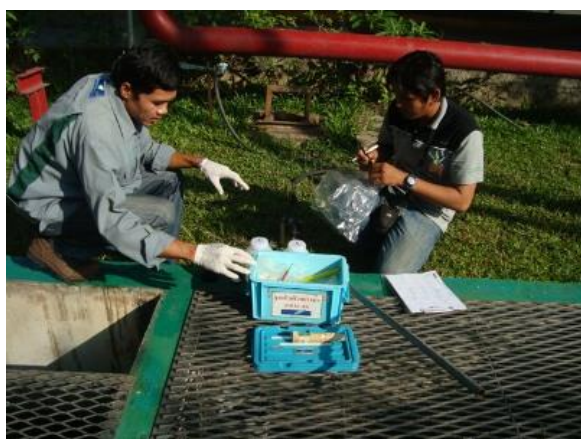
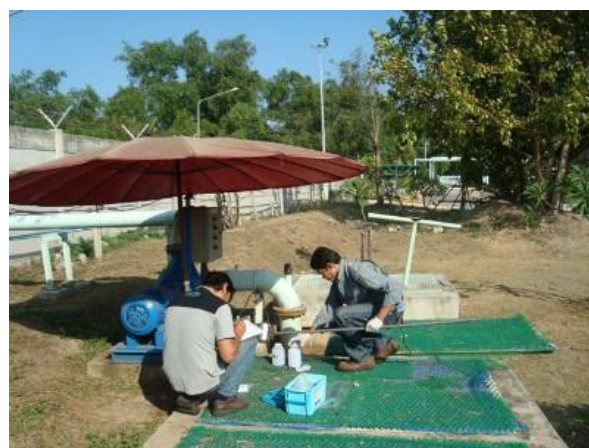
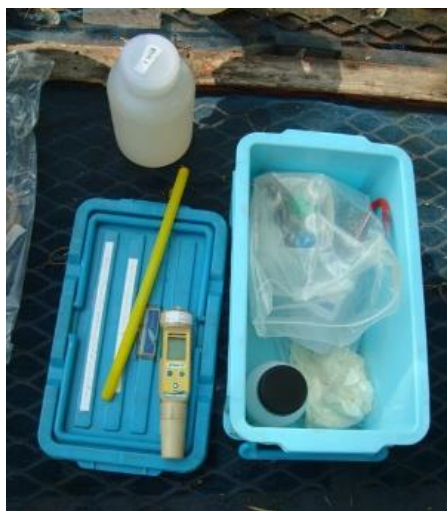
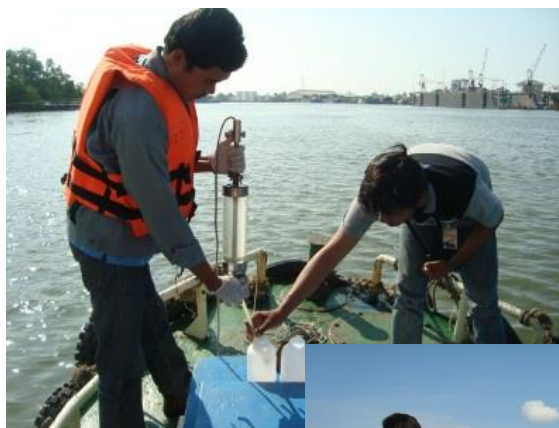
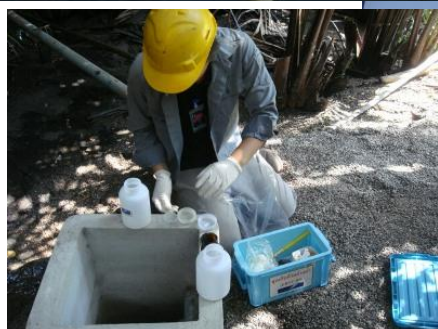
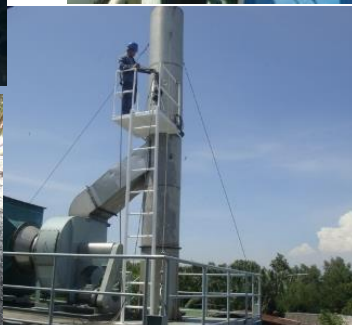
รูปภาพ การปฏิบัติตามมาตรการติดตาม
ตรวจสอบคุณภาพสิ่งแวดล้อม

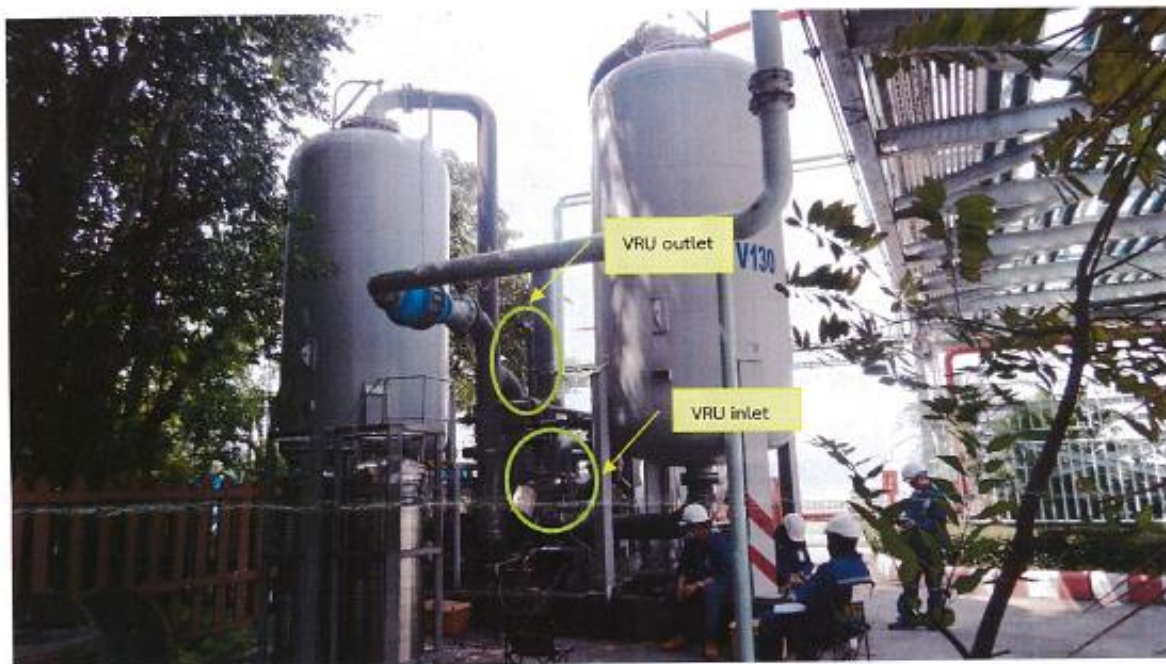
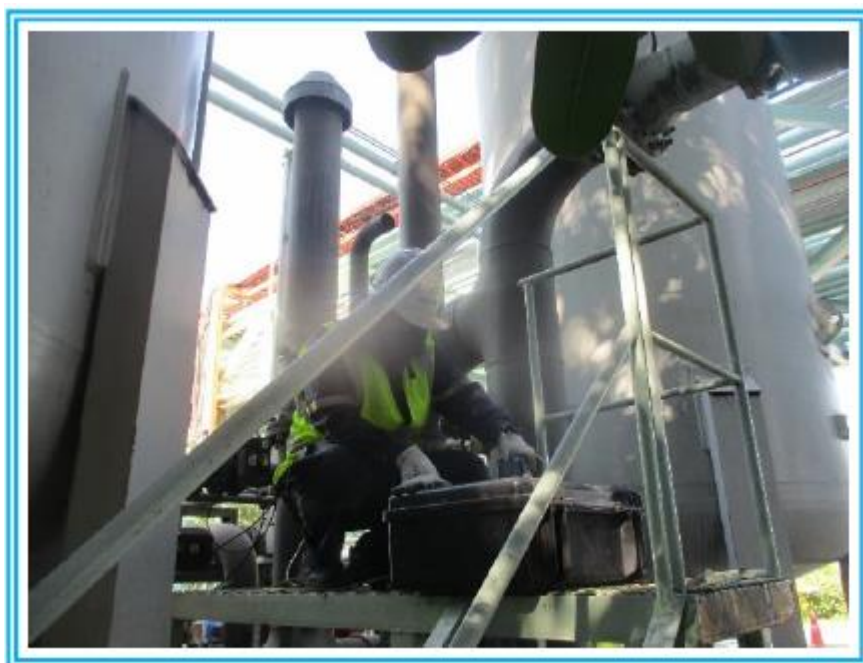
ปล่อง VRU แผนก TL

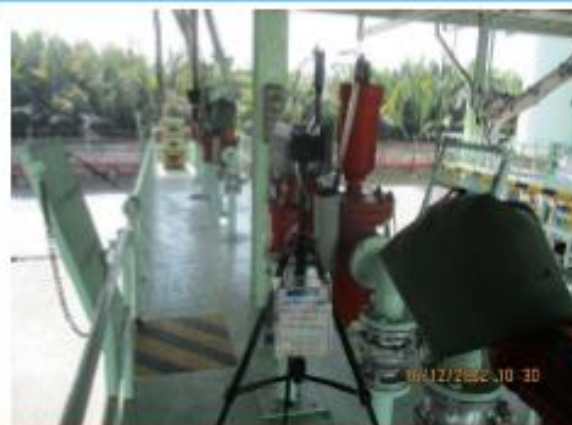
TLM Department บริเวณเตาเผา Asphalt

รูปภาพแสดงการตรวจวิเคราะห์ปริมาณความเข้มข้นของสารเคมีในบรรยากาศของการทำงาน
บริษัท พี.เอส.พี. สเปเชียลตี้ส์ จำกัด (คลัง 2)
เก็บตัวอย่างในวันที่ 16 ธันวาคม 2565

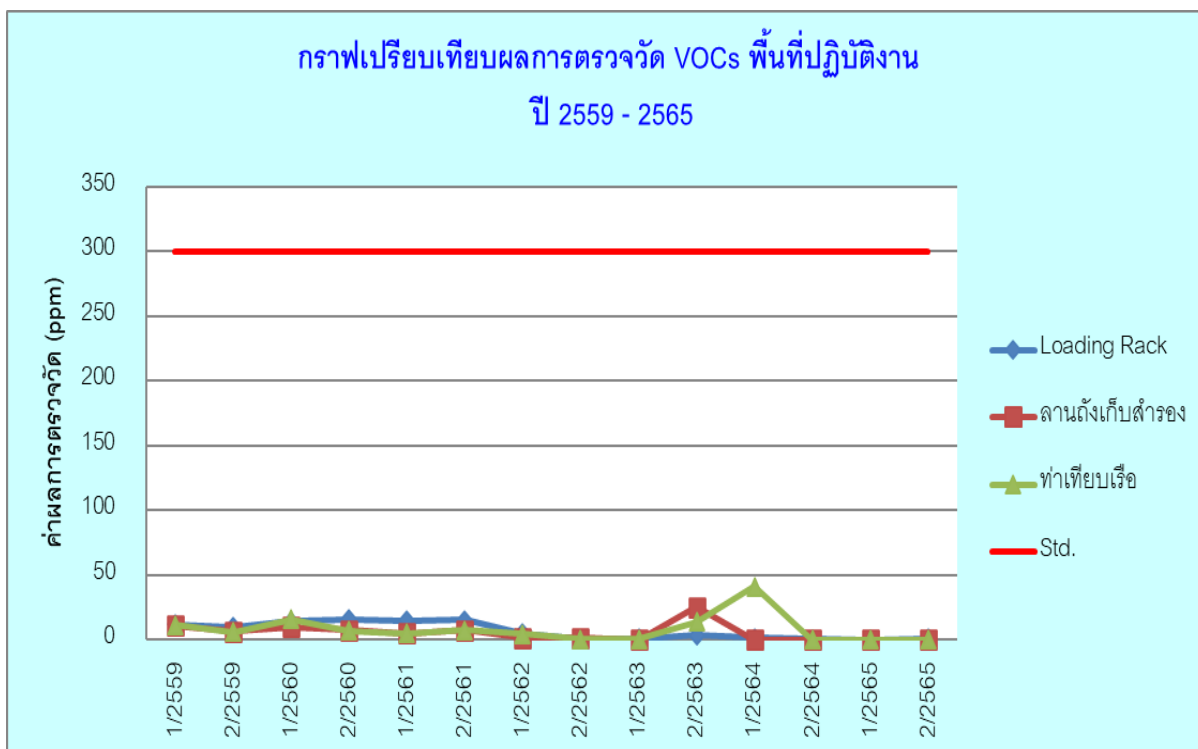
กราฟเปรียบเทียบผลการตรวจวัดคุณภาพอากาศ บริษัท พี.เอส.พี.สเปเชียลตี้ส์ จำกัด (มหาชน)

ปี 2559 - 2565

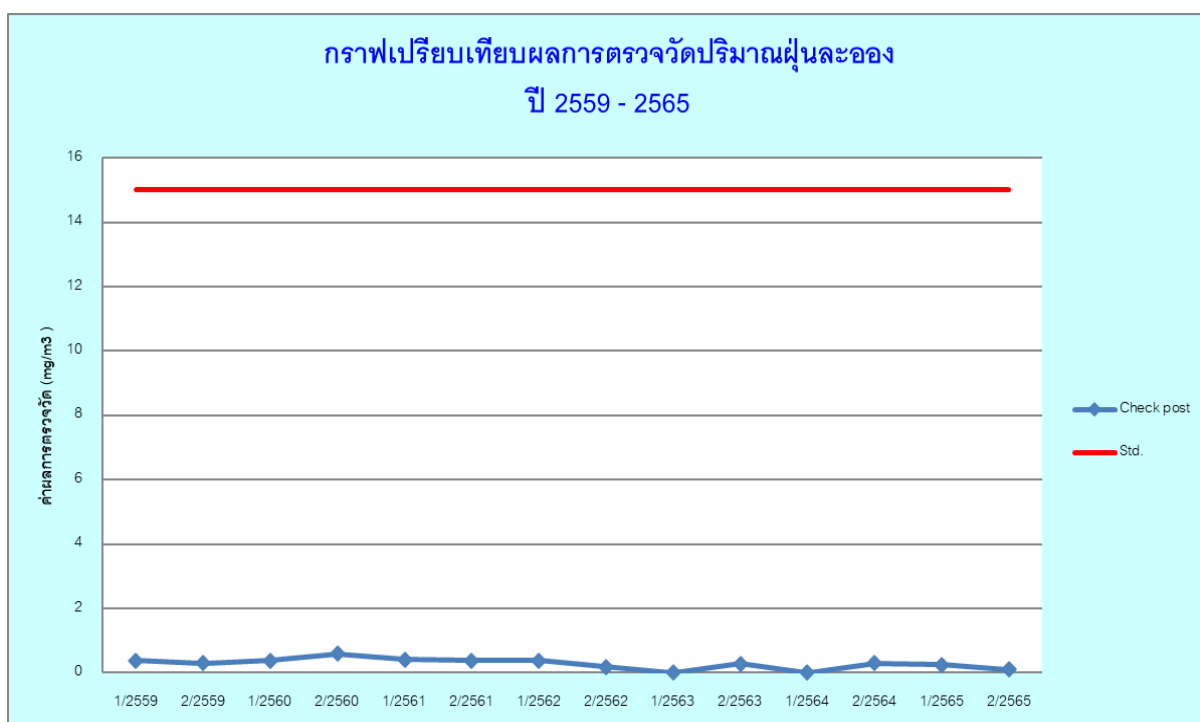
กราฟเปรียบเทียบผลการตรวจวัดคุณภาพอากาศ บริษัท พี.เอส.พี.สเปเชียลตี้ส์ จำกัด (มหาชน)

ปี 2559 - 2565 (ต่อ)

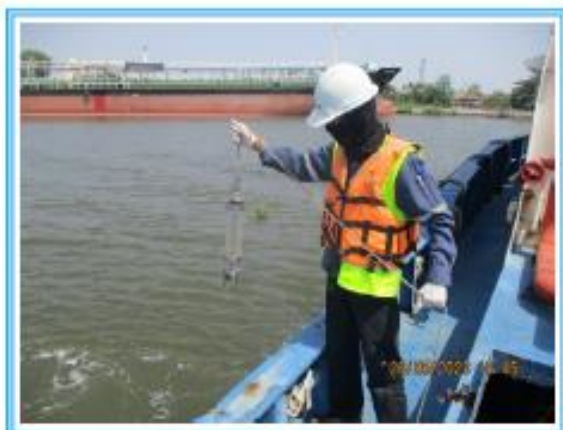
เหนือท่าเทียบเรือ 100 เมตร

รูปแสดงการเก็บตัวอย่างเพื่อตรวจวิเคราะห์คุณภาพน้ำผิวดิน
บริษัท พี.เอส.ที. สเปเชียลตี้ส์ จำกัด (มหาชน) (คลัง 2)
เก็บตัวอย่างในวันที่ 28 พฤษภาคม 2566

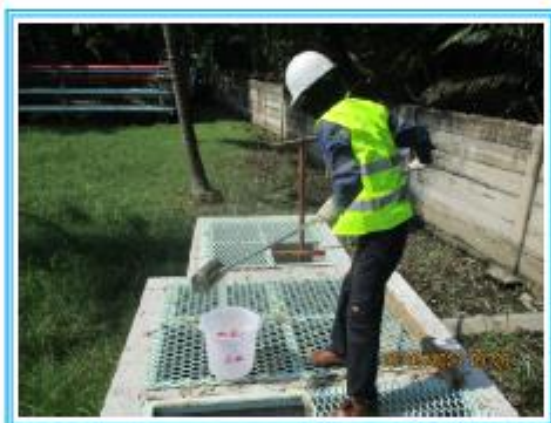
จุดน้ำทิ้งที่ 1

รูปถ่ายแสดงการเก็บตัวอย่างเพื่อตรวจวิเคราะห์คุณภาพน้ำทิ้ง
บริษัท พี.เอส.พี สเปเชียลตี้ส์ จำกัด (มหาชน) (คลัง 2)
เก็บตัวอย่างในวันที่ 26 พฤษภาคม 2566

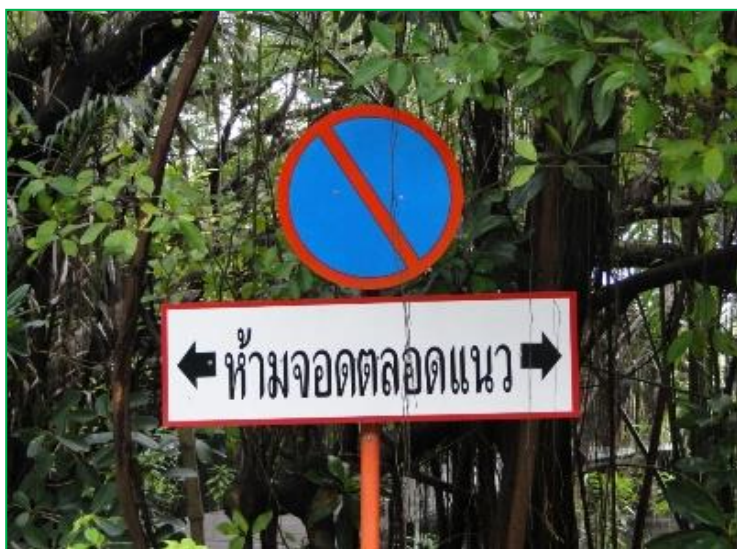
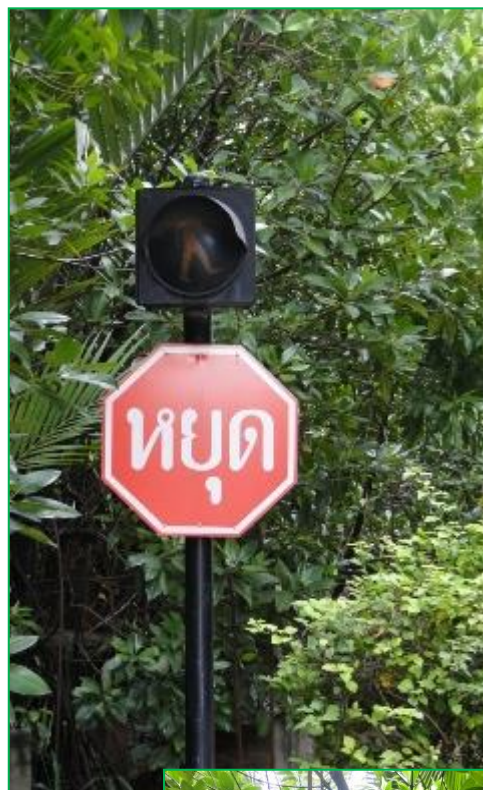
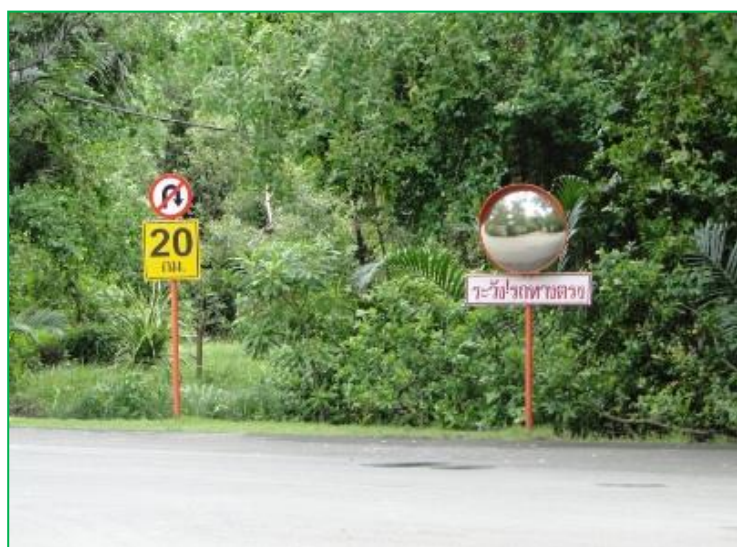
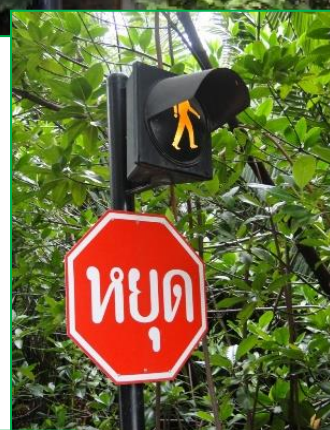
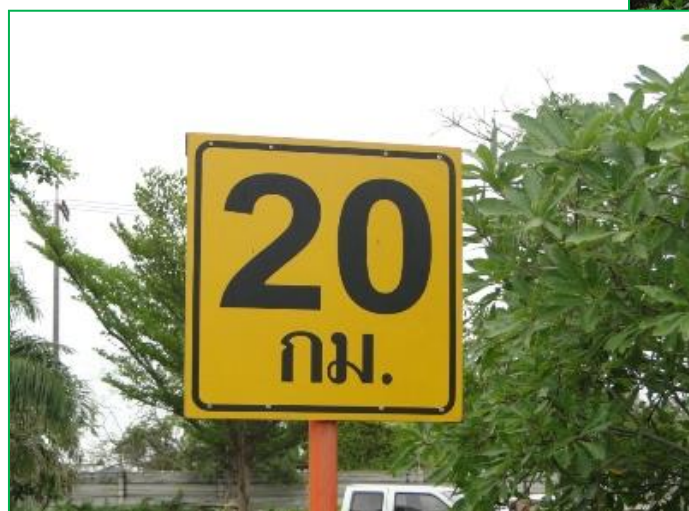
ภาพป้ายสัญญาณจราจรต่าง ๆ ภายในคลัง

โครงการได้มีการจัดระเบียบการจราจรภายในบริเวณพื้นที่โครงการ ทั้งในส่วนของพนักงาน
ลูกค้าที่มารับบริการ และผู้มาติดต่อ โดยได้จัดให้มีบ่อมยามบริเวณทางเข้า-ออกโครงการและมีเจ้าหน้าที่
รักษาความปลอดภัยอยู่ประจำ เพื่อคอยตรวจตราและควบคุมการจราจรเข้า-ออกของยานพาหนะใน
พื้นที่โครงการ โดยได้มีกฎระเบียบ/ข้อปฏิบัติของผู้ใช้รถแจ้งประกาศให้ทราบทางป้ายประกาศ/เตือน
และป้ายสัญญาณจราจรต่างๆ เพื่อความเป็นระเบียบและความปลอดภัยภายในคลังน้ำมันของโครงการ
รวมถึง ด้านการคมนาคมทางเรือ โครงการได้มีการบันทึกข้อมูลรายละเอียดของเรือ วัน/เวลาเข้าเทียบ
ท่า ชื่อเรือ ขนาด และชนิดผลิตภัณฑ์ เป็นต้น เพื่อรวบรวมไว้เป็นข้อมูลในการบริหารจัดการของ
โครงการ และการแจ้งรายละเอียดให้หน่วยงานที่เกี่ยวข้องทราบ เช่น กรมเจ้าท่า เป็นต้น ข้อมูล
รายละเอียดการบันทึกสถิติด้านการคมนาคมดังกล่าวในภาคผนวกที่ 3 (3.12)

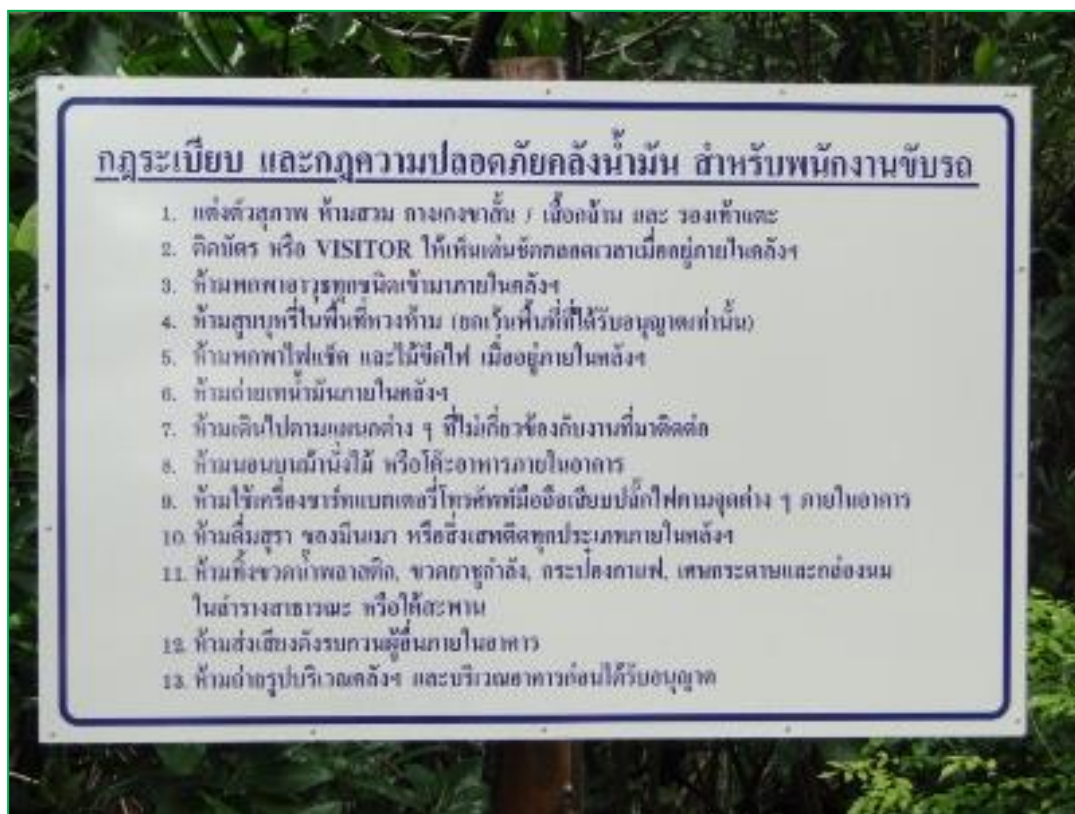
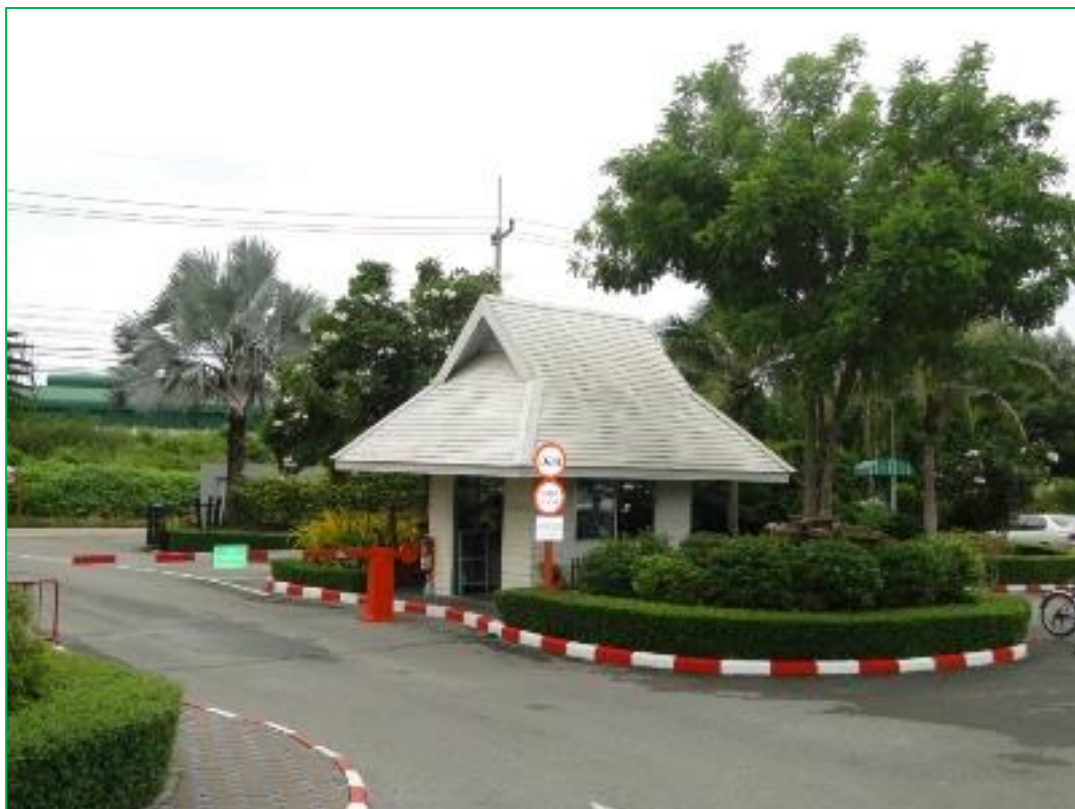
ภาพ กฎระเบียบสำหรับพนักงานขับรถ และปั๊มน้ำมัน ซึ่งมี รปภ. ประจำตลอด 24 ชั่วโมง

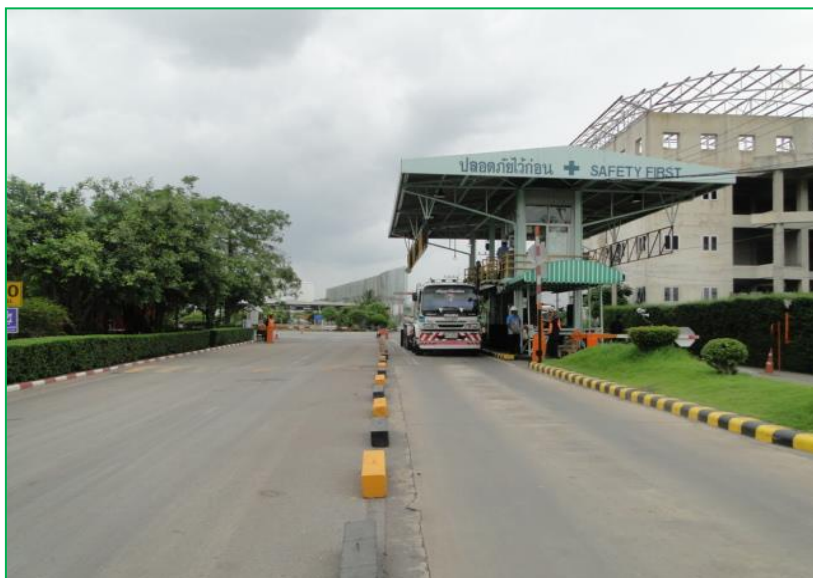
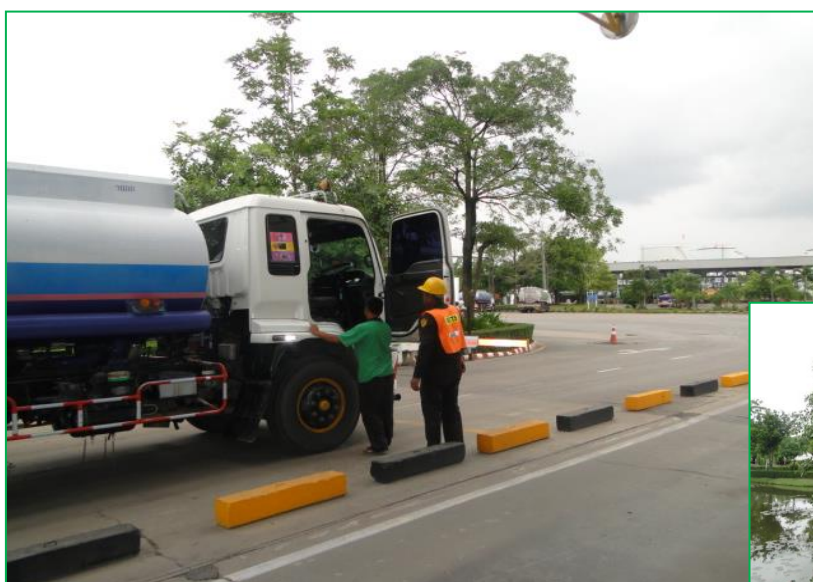
ภาพ ป้อม ปรก.บริเวณทางเข้าของรถบรรทุกน้ำมัน ซึ่งมีการตรวจสอบทุกคัน รวมถึง มี
กฎระเบียบและการจัดเส้นทางจราจรที่ชัดเจน
