งานจ้างที่ปรึกษาติดตามตรวจสอบผลการปฏิบัติตามมาตรการ
ที่กำหนดไว้ในรายงานการประเมินผลกระทบสิ่งแวดล้อม
ท่าอากาศยานอุดรธานี ขอนแก่น อุบลราชธานี นครพนม เลย
ร้อยเอ็ด บุรีรัมย์ และนครราชสีมา (ภาคตะวันออกเฉียงเหนือ)

รายงานฉบับสมบูรณ์ เล่มที่ 1 (FINAL REPORT I) ท่าอากาศยานร้อยเอ็ด

ท่าอากาศยานร้อยเอ็ด

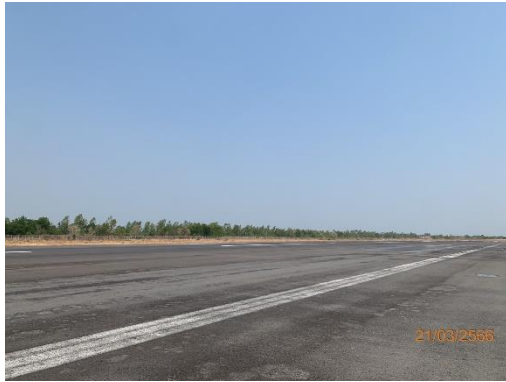
ทางวิ่ง (Runway)

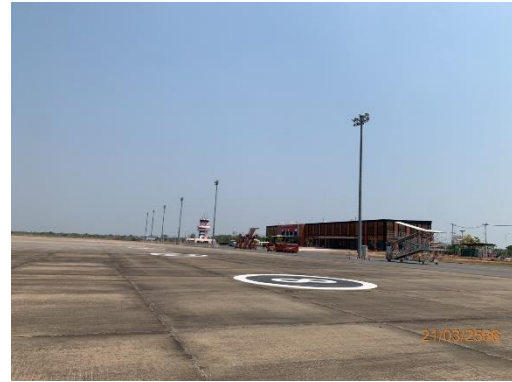
ลานจอดอากาศยาน (Apron)

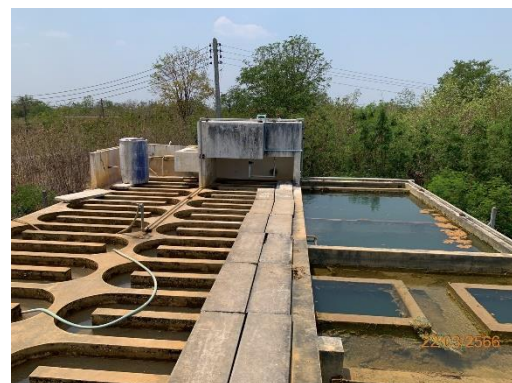
ระบบปรับปรุงคุณภาพน้ำบาดาล

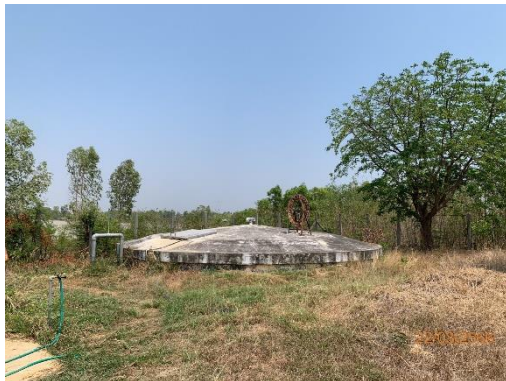
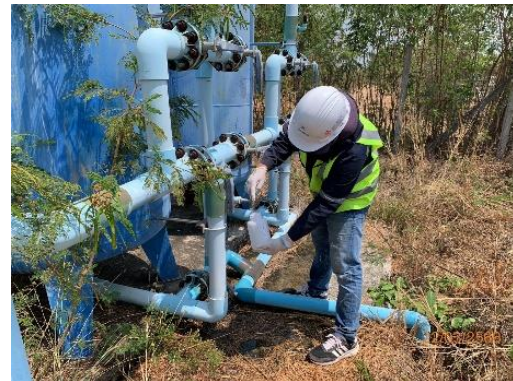
บ่อกักน้ำก่อนผ่านการปรับปรุงคุณภาพของอาคารที่พักผู้โดยสาร

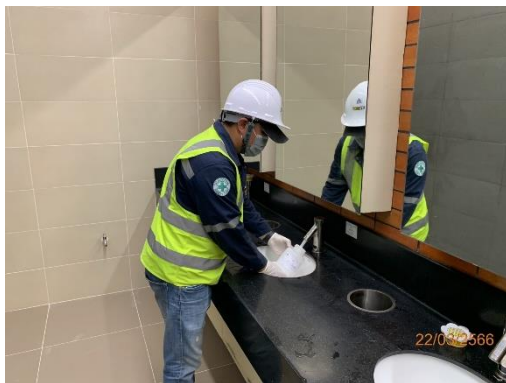
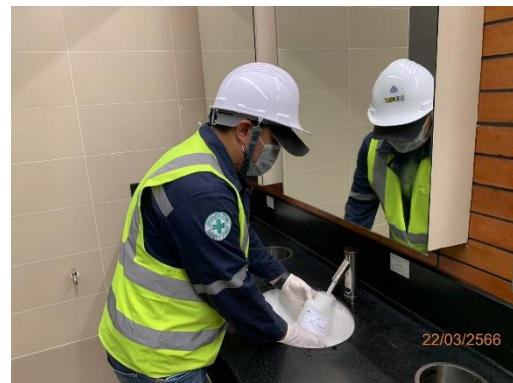
น้ำใช้บริเวณอาคารที่พักผู้โดยสาร

จากผลการตรวจวิเคราะห์คุณภาพน้ำใช้ ท่าอากาศยานร้อยเอ็ด พบว่า คุณภาพน้ำใช้บริเวณอาคาร
ที่พักผู้โดยสารในเดือนมีนาคม พ.ศ.2566 มีค่าความเป็นกรด-ด่างไม่เป็นไปตามเกณฑ์มาตรฐานกำหนด ดังนั้น
ท่าอากาศยานร้อยเอ็ดควรตรวจสอบระบบปรับปรุงคุณภาพน้ำใช้ให้ใช้งานได้อย่างมีประสิทธิภาพอย่างสม่ำเสมอ
รวมทั้งอาจเพิ่มเติมกระบวนการเติมต่าง เช่น ปูนขาว เพื่อปรับค่าความเป็นกรด-ด่างให้สูงขึ้น
